**RESUMEN DE DATOS**

Fecha y hora	<b>Sábado, 10 de enero de 2004; 17:00 h UTC</b>
Lugar	<b>Aeropuerto de Cuatro Vientos</b>

Matrícula	<b>EC-CNC</b>
Tipo y modelo	<b>CESSNA 310-Q</b>
Explotador	<b>Aerofan</b>

Tipo de operación	<b>Aviación general – Instrucción – Doble mando</b>
Fase del vuelo	<b>Aterrizaje</b>

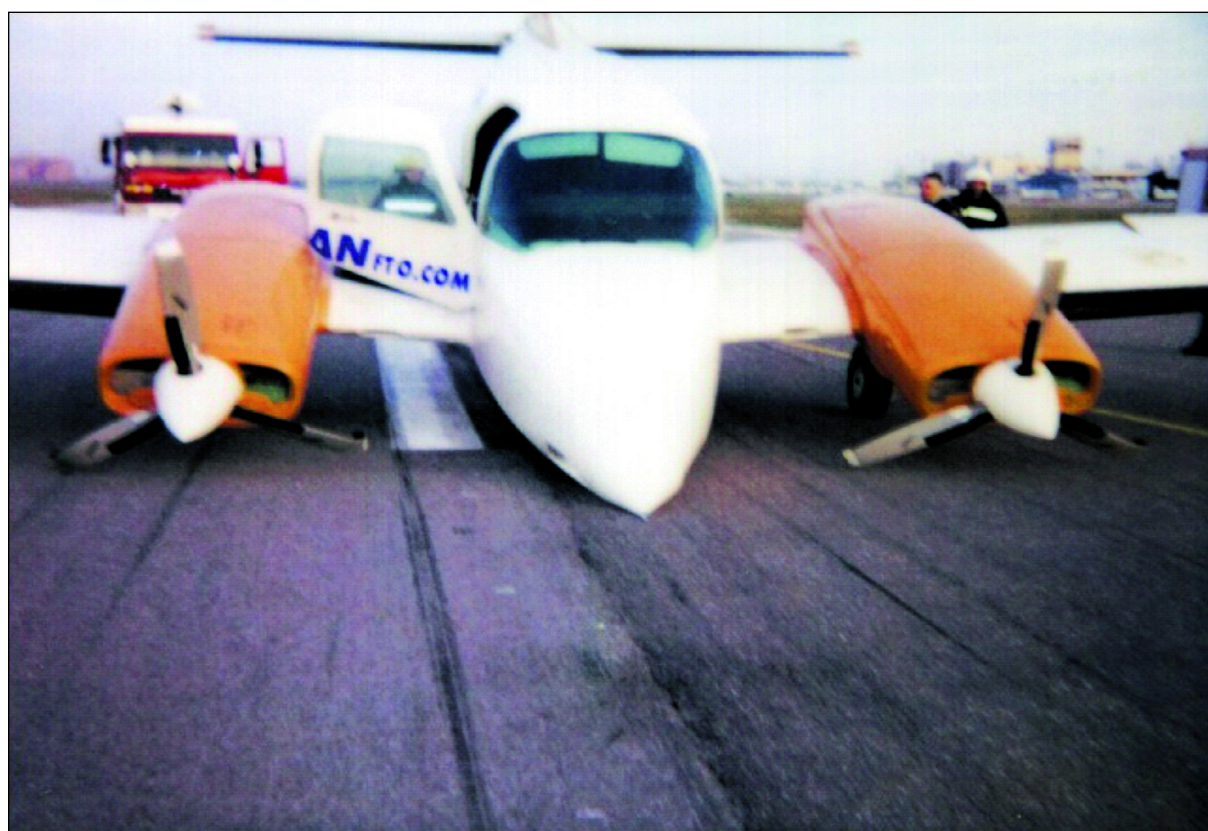
Figura 1. Estado general de la aeronave

La aeronave sufrió daños importantes que supusieron la deformación y roturas en compuertas de morro, la deformación en la barra de articulación de tren de morro, rotura en larguerillos y costillas en alojamiento de tren de morro, palas deformadas de las dos hélices y roturas en cono de morro, antena y pitot.

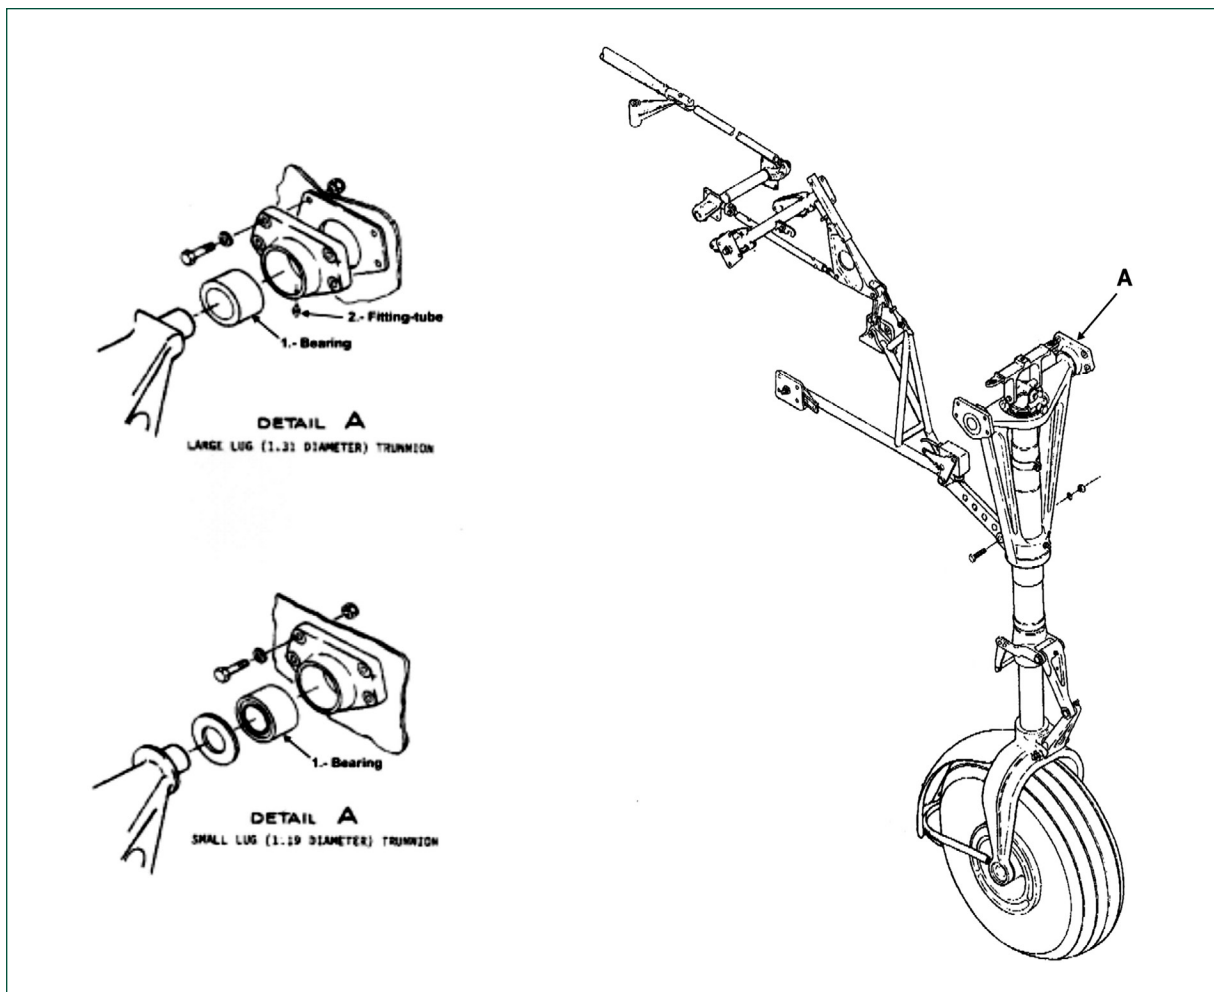
Figura 2. Conjunto de tren de morro

La figura 2 refleja el conjunto del tren de morro que equipa esta aeronave con detalles de los rodamientos de las orejetas de unión del elemento estructural principal de la pata («trunnion») al resto del avión.

En el catálogo de piezas («parts catalog») se pueden encontrar los dos tipos de rodamientos que pueden llevar los modelos de Cessna 310. En concreto, el modelo 310-Q lleva el rodamiento inferior («small lug» en la figura) que no va lubricado como el superior («large lug» en la figura), por la pieza 2 («fitting-tube»). Estos rodamientos, en sus dos configuraciones, estaban sujetos por las siguientes inspecciones en la fecha del accidente:

Cuando se inspeccionó el sistema de tren tras el suceso se detectó que uno de los rodamientos de la articulación para el plegado/desplegado de la pata de morro se bloqueaba. Cuando se desmontó el rodamiento se comprobó su aspecto reseco. Tras corregir esta deficiencia, engrasando la pieza, se realizaron pruebas funcionales de extensión/retracción del tren de aterrizaje en las que éste funcionó correctamente.

Se estima que este incidente pudo haber sido causado por un mal estado de engrase de uno de los rodamientos de articulación para el plegado/desplegado de la pata de morro, favorecido tanto por la imposibilidad de lubricar este tipo de rodamiento, como por la inexistencia de inspecciones establecidas por el fabricante para esa pieza en la fecha del incidente.

Con posterioridad a la fecha del incidente, el 2 de agosto de 2004 Cessna emitió la «D872-9-13 Temporary Revision Number 8», en la que se amplían los puntos de inspección del manual de utilización referentes al tren del modelo 310; concretamente se añade una tarea consistente en lubricar los cojinetes en cuestión cada 1.000 h o bien cada tres años.
