Fecha y hora	Viernes, 30 de enero de 2004
Lugar	Collado de Bujaruelo, term. mun. de Torla (Huesca)

Matrícula	EC-FTM
Tipo y modelo	BELL 206L-4
Explotador	Helicópteros del Sureste, S. A.

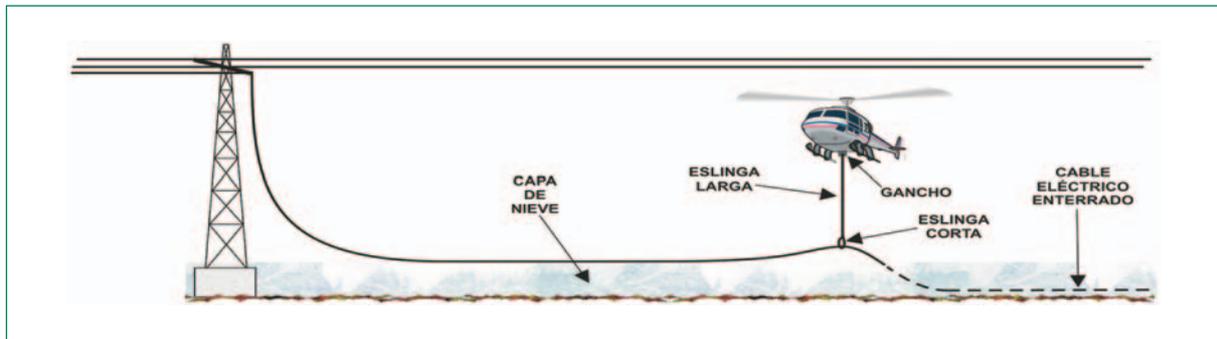
El helicóptero se posicionaba en la vertical del cable caído y con su eje longitudinal formando un ángulo de 45° con el tendido eléctrico. Luego se elevaba verticalmente, y comenzaba a tirar del cable hacia arriba, hasta que conseguía sacar un tramo de éste. Luego descendía con objeto de desplazar la eslinga corta a la zona en la que el cable se hundía en la nieve, y se elevaba nuevamente y extraía otro tramo de cable y así sucesivamente. De esta forma habían logrado extraer unos 20 metros de cable.

Figura 1. Modus operandi empleado para descubrir el cable

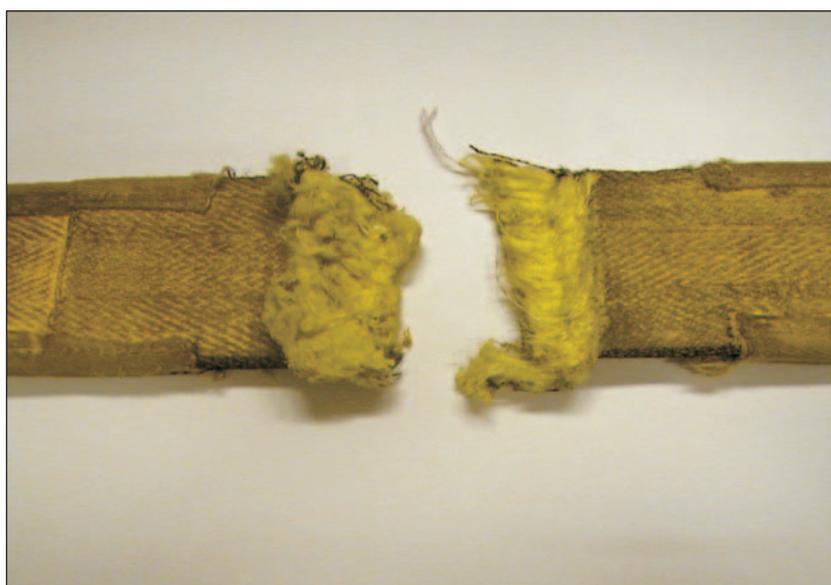
Figura 3. Detalle de la rotura de la eslinga corta

Una vez que abandonaron la aeronave, examinaron el sistema de carga, observando que la eslinga larga seguía unida al gancho de carga, y la eslinga corta también permanecía unida a la eslinga larga, si bien la corta estaba rota aproximadamente en su tramo medio.

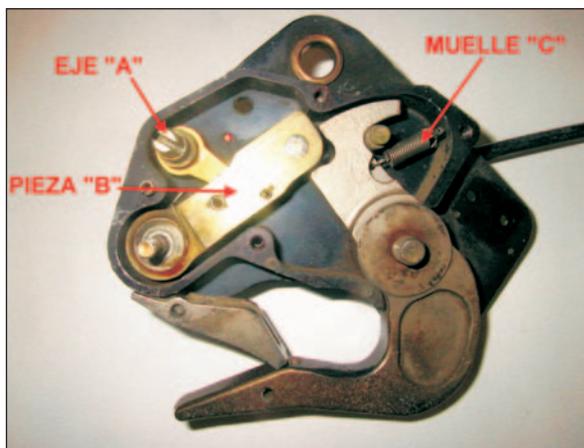
La apertura eléctrica se realiza pulsando un botón, situado en la palanca de paso cíclico, mediante el que se energiza un electroimán, ubicado en el gancho, lo que produce el giro del eje «A» (véanse figuras 4 y 5), lo que a su vez genera la rotación de la pieza «B», que es la que mantenía bloqueado el gancho, impidiendo su apertura. No obstante, la energización del sistema por sí sola no produce la apertura del gancho, sino que únicamente lo desbloquea. El gancho permanece en la posición de «cerrado» debido a la acción del muelle «C». Por ello, para que se produzca la apertura se requiere, además, la aplicación de una fuerza que tire del gancho y venza la resistencia ofrecida por el muelle. En las condiciones normales de operación el peso de la carga suspendida sobre el gancho es la fuerza que lo abre.

Figura 4. Gancho de carga en posición «cerrado»

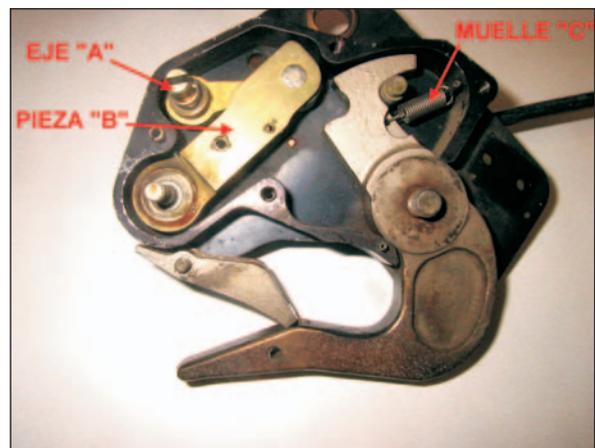
La apertura mecánica únicamente se diferencia de la eléctrica en el mecanismo que emplea para producir el giro del eje «A», que básicamente consiste en una manija situada en el mando de paso colectivo, a la que va unido un cable, cuyo otro extremo está conectado a un brazo solidario al eje «A». Al tirar de la manija se provoca el giro del eje «A» y, consecuentemente, el desbloqueo del gancho.

Figura 5. Gancho de carga en posición «desbloqueado»

En cualquiera de ambos modos, una vez que cesa la acción sobre el dispositivo de apertura, botón en un caso y manija en el otro, la pieza «B» vuelve a la posición en la que bloquea el gancho, siempre y cuando éste esté cerrado.
