INFORME TÉCNICO A-010/2004

Accidente ocurrido
el día 22 de febrero
de 2004, a la aeronave
CESSNA R-172-K,
matrícula EC-DNV,
en el Aeródromo de
El Berriel (Las Palmas)

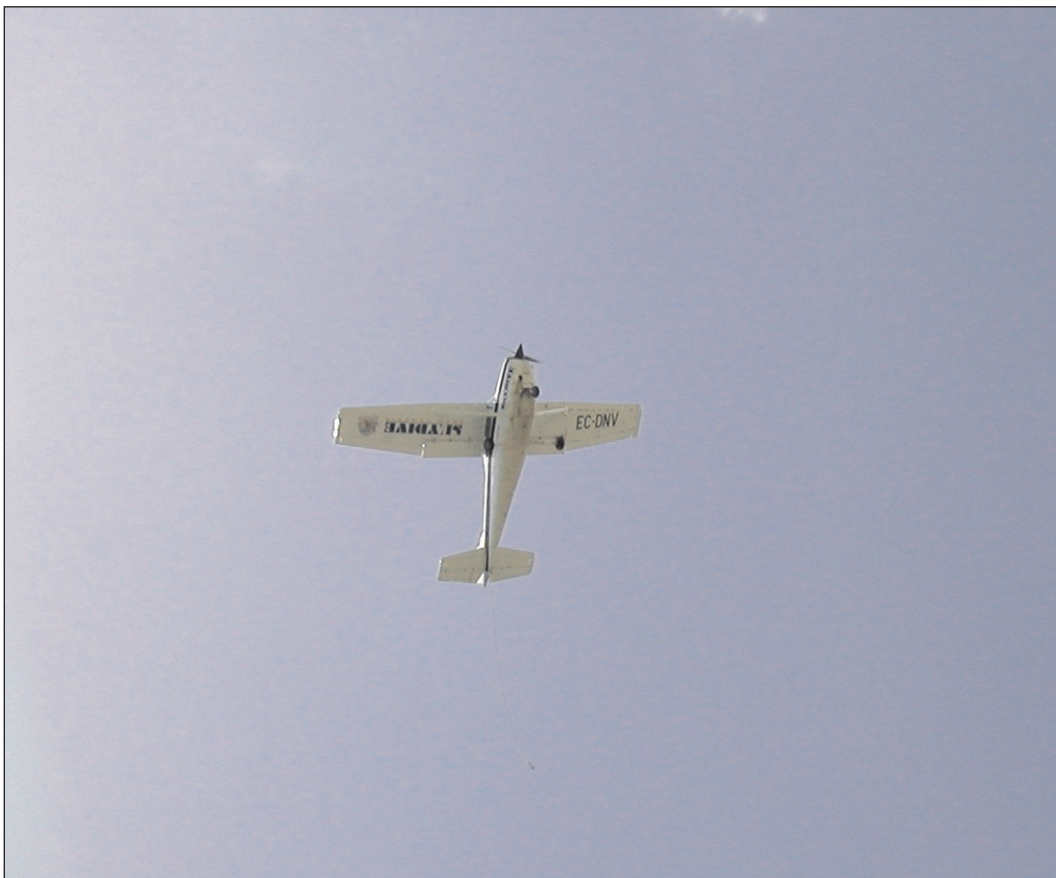
El final de la pista 07 limita con la línea de costa. La secuencia del accidente fue observada por un fotógrafo situado en la orilla del mar, prácticamente alineado con la trayectoria de la aeronave, y que desde su posición tomó una instantánea (véase foto adjunta) que, desde la perspectiva de la cámara, recogió la parte inferior del fuselaje, prácticamente suponiendo un ascenso casi vertical poco después de soltar el cartel.

Fotografía realizada por un testigo desde la costa

En base a los datos recogidos y posicionados en un plano de la zona, se puede realizar un cálculo aproximado del ángulo de ascenso de la aeronave. Partiendo de que la aeronave se encontraba a una altura aproximada de 50 m sobre el suelo y a una distancia de la playa en torno a los 400 m, la foto presenta una vista casi perpendicular al plano formado por alas y fuselaje, y un cálculo aproximado indicaría que el ángulo de ascenso pudo alcanzar los 80°, como manifestó el primer testigo que se reseña.

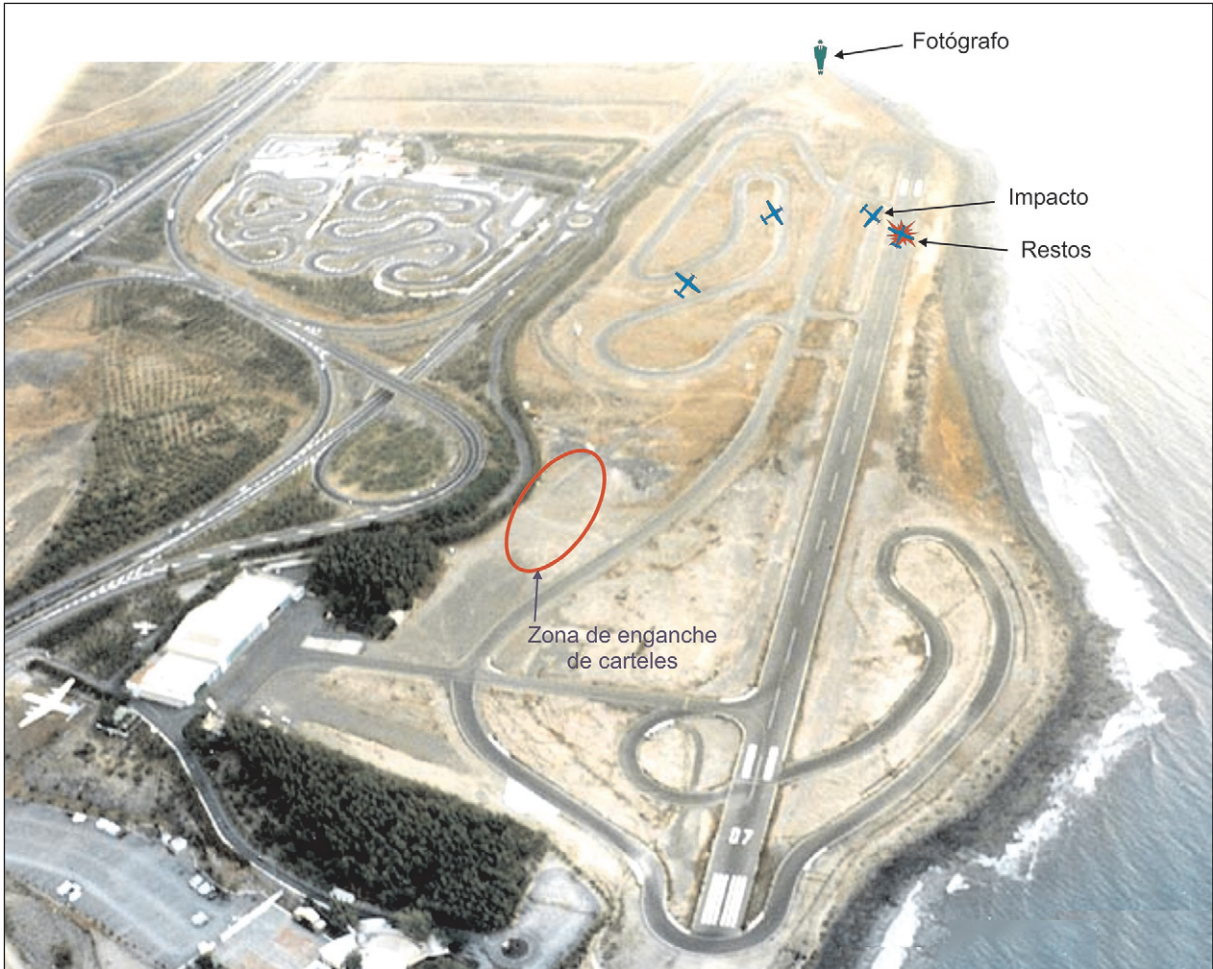
APÉNDICE A
**Vista del aeródromo y posición
final de los restos**

La aeronave quedó posicionada finalmente sobre el eje de pista, totalmente calcinada a excepción de la mitad exterior del ala derecha, de la cual se desprendió su depósito de combustible, que terminó reposando cerca del borde derecho de la pista 07.

ganar velocidad. En ambos casos, la escasa altura y velocidad que llevaba la aeronave hacía muy difícil o casi imposible la recuperación del control. Un factor que pudo haber contribuido a que el piloto intentara dirigirse de nuevo hacia la pista era el hecho de que no podía tomar por derecho debido a que delante tenía el mar, como se ve en la foto del Apéndice A.

Vista del aeródromo y posición final de los restos

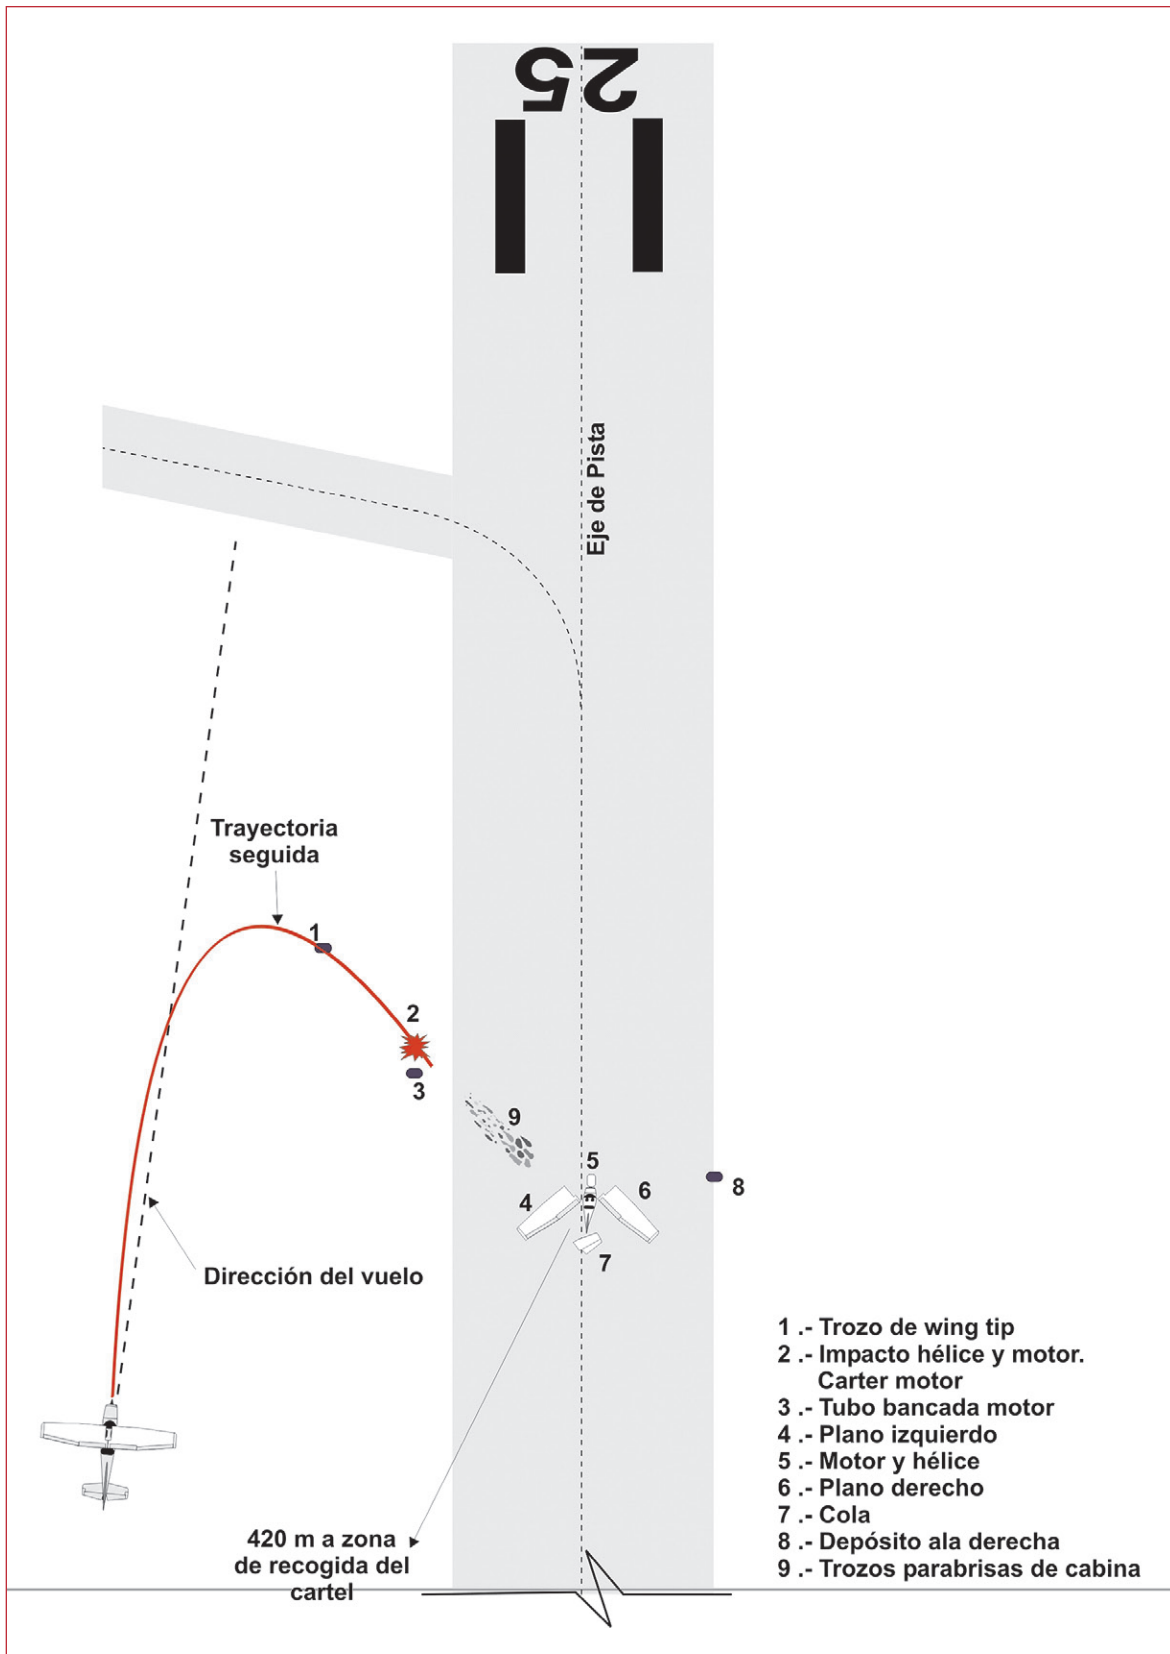
APÉNDICE B

En el Apéndice B se representa la distribución de restos del accidente.

Distribución de los restos

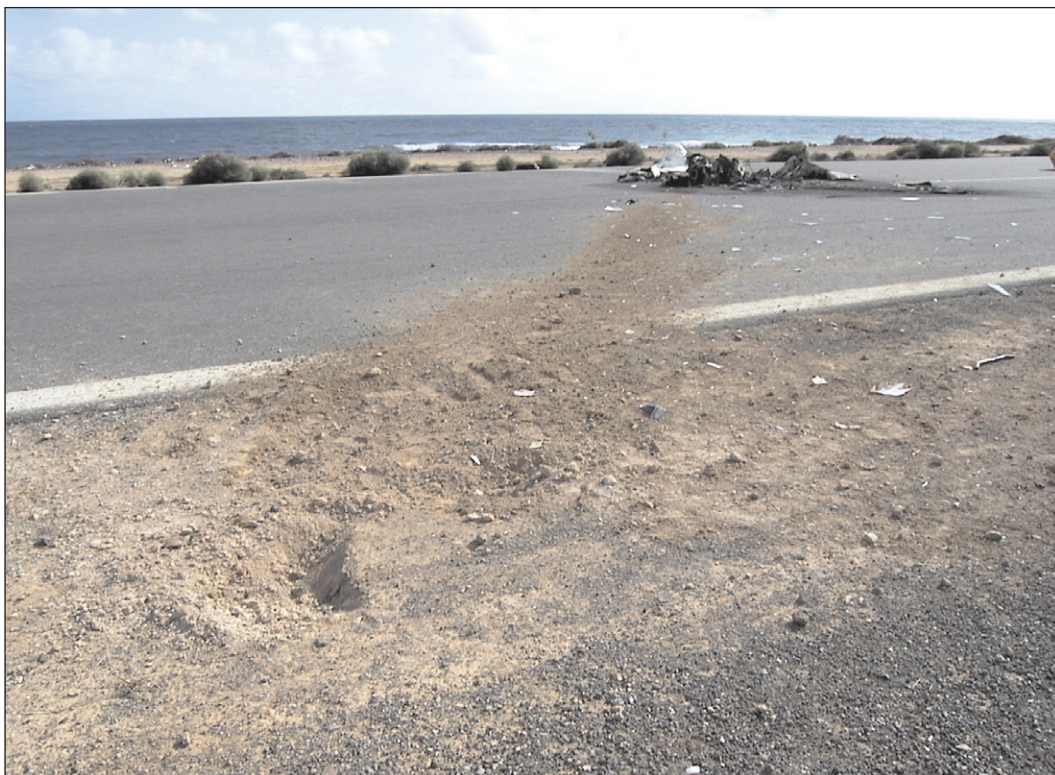
Acercándose en dirección oblicua hacia la pista, a pocos metros se halló una huella de unos 30 cm de profundidad producida por la parte frontal de la aeronave y junto a ella se localizó un trozo del cárter motor y un tramo de tubo perteneciente a la bancada del motor. Continuando hacia el centro de la pista, en la misma dirección, en su arrastre por el suelo, el avión dejó un surco en la tierra y distintos trozos del parabrisas de la cabina.

Huella producida por el cono de la hélice

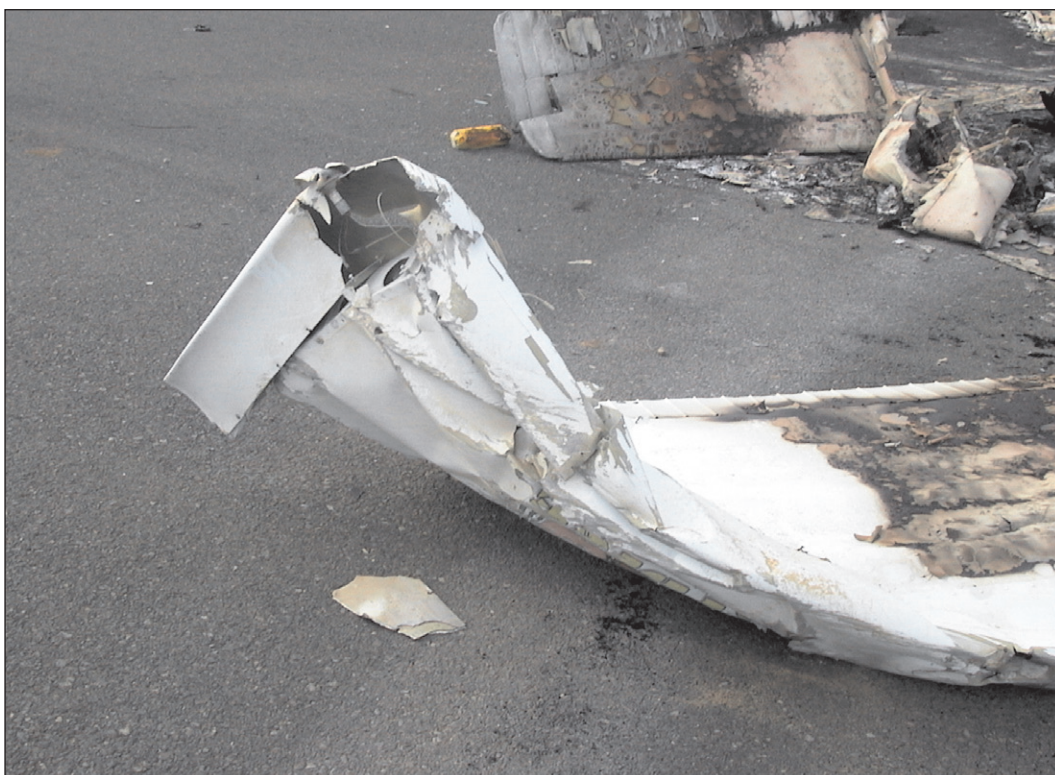
El primer contacto de la aeronave con el terreno se produjo con la parte inferior de la punta del ala derecha, a una distancia de borde izquierdo de la pista 07 de aproximadamente 10 m. En este punto se recogieron unos trozos pequeños del extremo marginal de esa ala.

El fuego posterior al impacto afectó a todo el fuselaje a excepción de una parte del ala derecha, la cual mostraba su extremo doblado hacia arriba y con signos de arrastre por el suelo. Las superficies de control de cola, timones de profundidad y dirección, se mantenían unidas a los cables de mando hasta la parte de la cabina. Uno de los cables que conectaban el timón de dirección había sido arrancado por un golpe en su unión a la articulación de la superficie del timón.

Daños en el extremo del ala derecha
