Informe técnico A-011/2004

Accidente ocurrido el día
26 de febrero de 2004, a la
aeronave Boeing B747-300,
matrícula TF-ATJ, operada
por la compañía Iberia L.A.E.,
en vuelo sobre el trópico
en el océano Atlántico

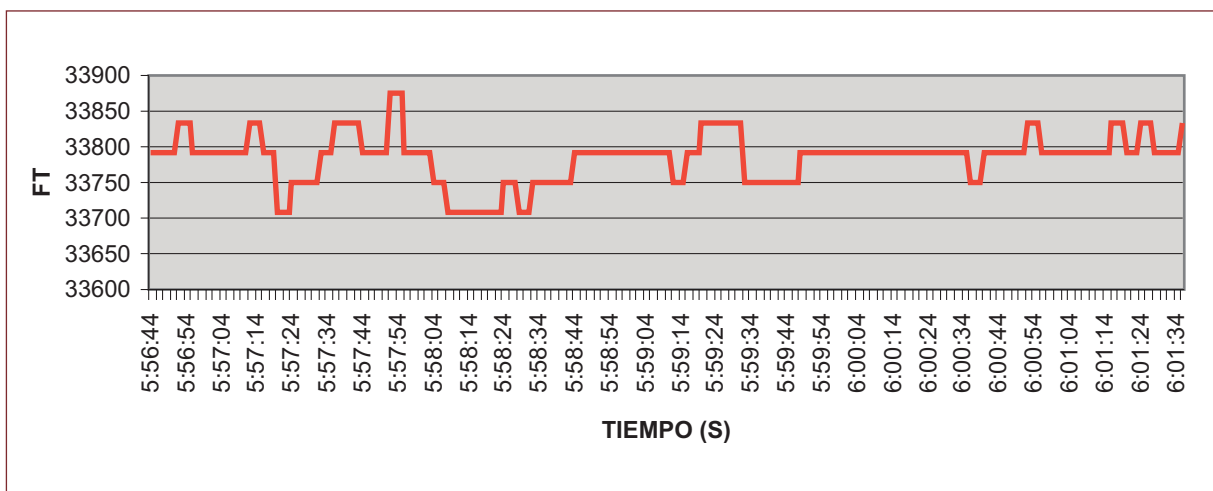
Figura 1.11.3. Nivel de vuelo

La aeronave pulsó entre niveles de vuelo separados unos 165 ft (50 m). Los periodos de subida y bajada no fueron superiores a los 10 segundos, a la vista de las oscilaciones representadas en la figura 1.11.3.

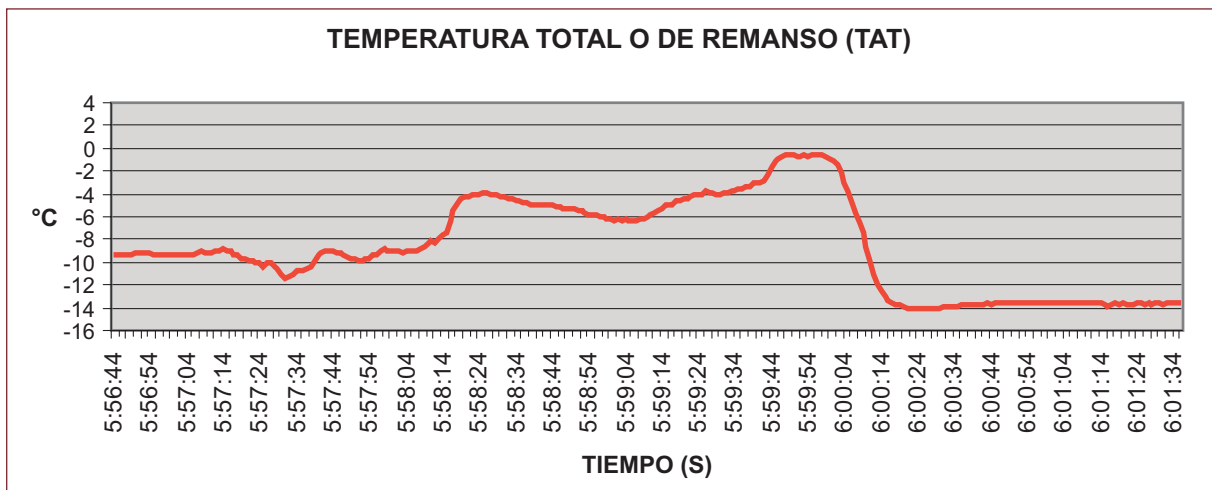
Figura 1.11.5. Temperatura total (se puede observar en Apéndice A1, que la TAT tiende a aproximarse a los valores anteriores a la penetración de la turbulencia al alejarse la aeronave)

Equipo	TAT °C	N.º de mach	OAT °C
Antes de la perturbación	-9,5 °C	0,852	-43,0 °C
Pasada la perturbación	-14,0 °C	0,847	-46,5 °C

Al atravesar la turbulencia la temperatura descendió, entonces, 3,5 °C.

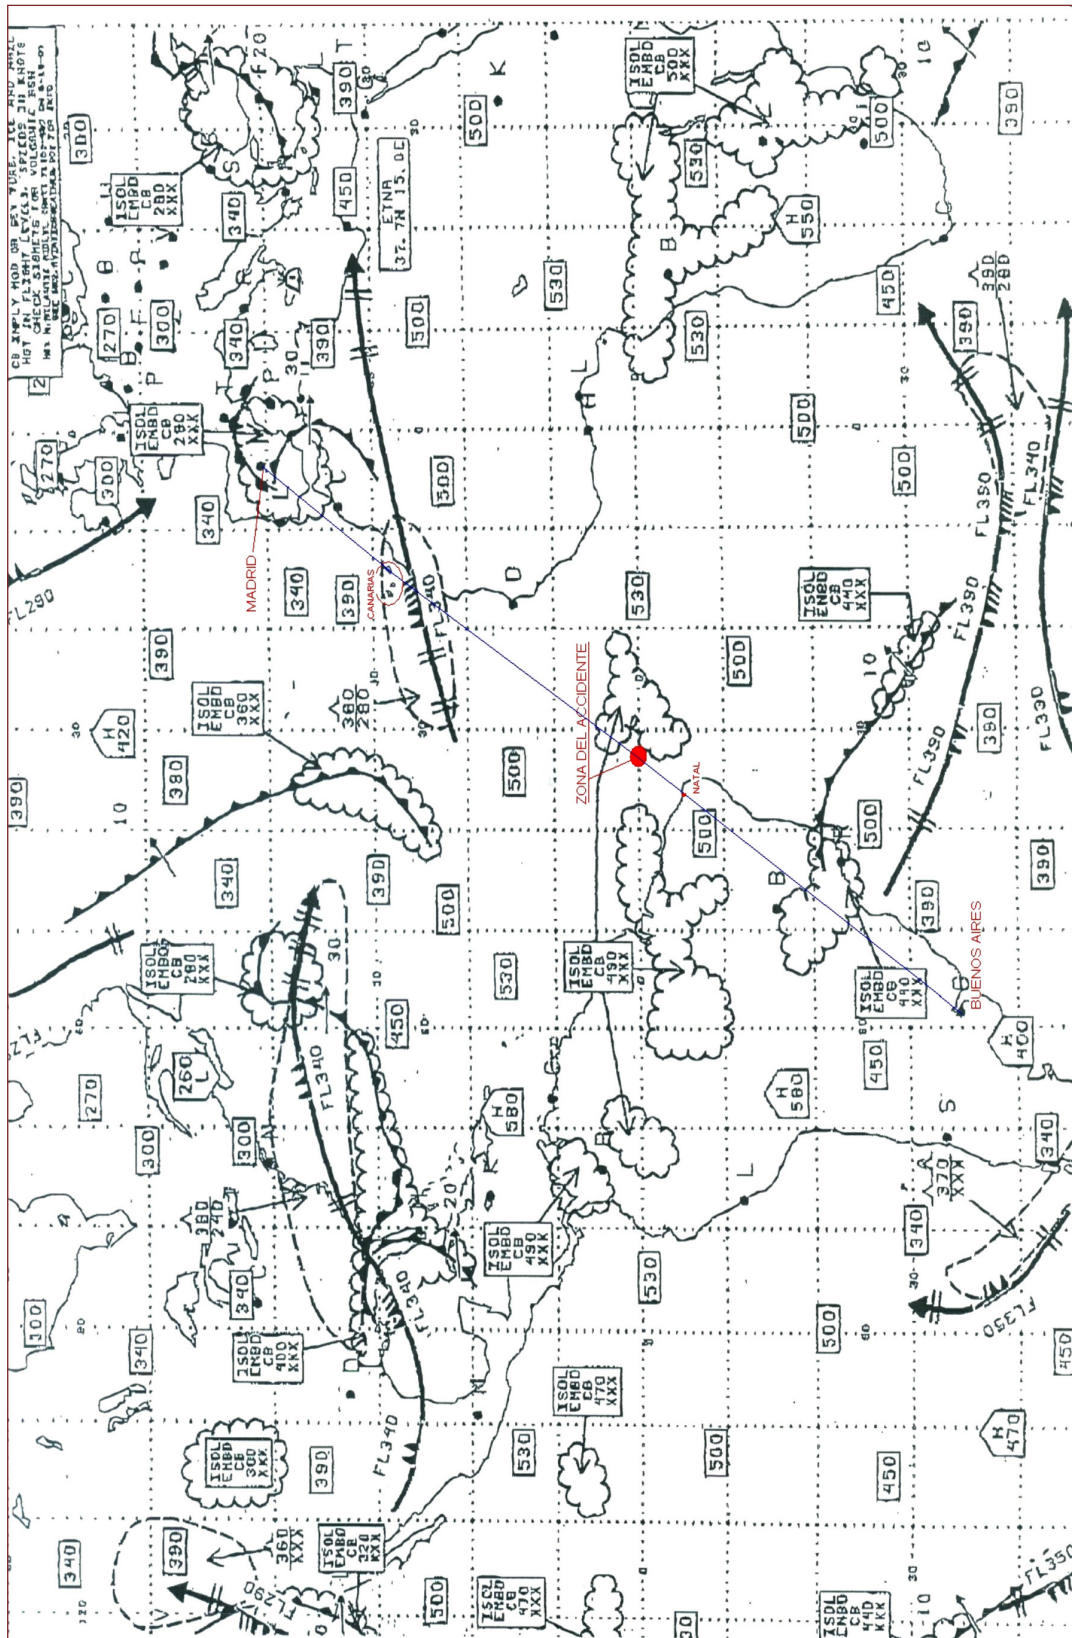
Anexo A2. Mapa meteorológico significativo de despacho del vuelo

El mapa de tiempo significativo proporcionado a la tripulación de vuelo (véase Apéndice A2) resume la información con la que se contaba para la planificación del vuelo.

La aeronave despegaba del Aeropuerto de Buenos Aires, Ezeiza, en el paralelo 34 Sur para tomar un rumbo NNE. Poco antes de penetrar en Brasil, la ruta prevista atravesaba una superficie frontal extensa en la que había cúmulo nimbos (CB) aislados entre los paralelos 25° S y 20° S.

En las regiones tropicales, entre las latitudes 10° S y 5° N, se delimitaban dos zonas con avisos de tiempo significativo, una sobre el continente y otra sobre el océano Atlántico, separadas unas 350 NM. La ruta prevista discurría entre ambas zonas. En aquellas zonas se predecía actividad térmico-convectiva con nubes tipo CB, que implicaban condiciones de turbulencia moderada o severa. Los CB serían aislados y embebidos o escondidos entre otras capas de nubes con desarrollo vertical hasta altitudes de 49.000 ft. La altura de la Tropopausa en esas latitudes era de 50.000 ft.

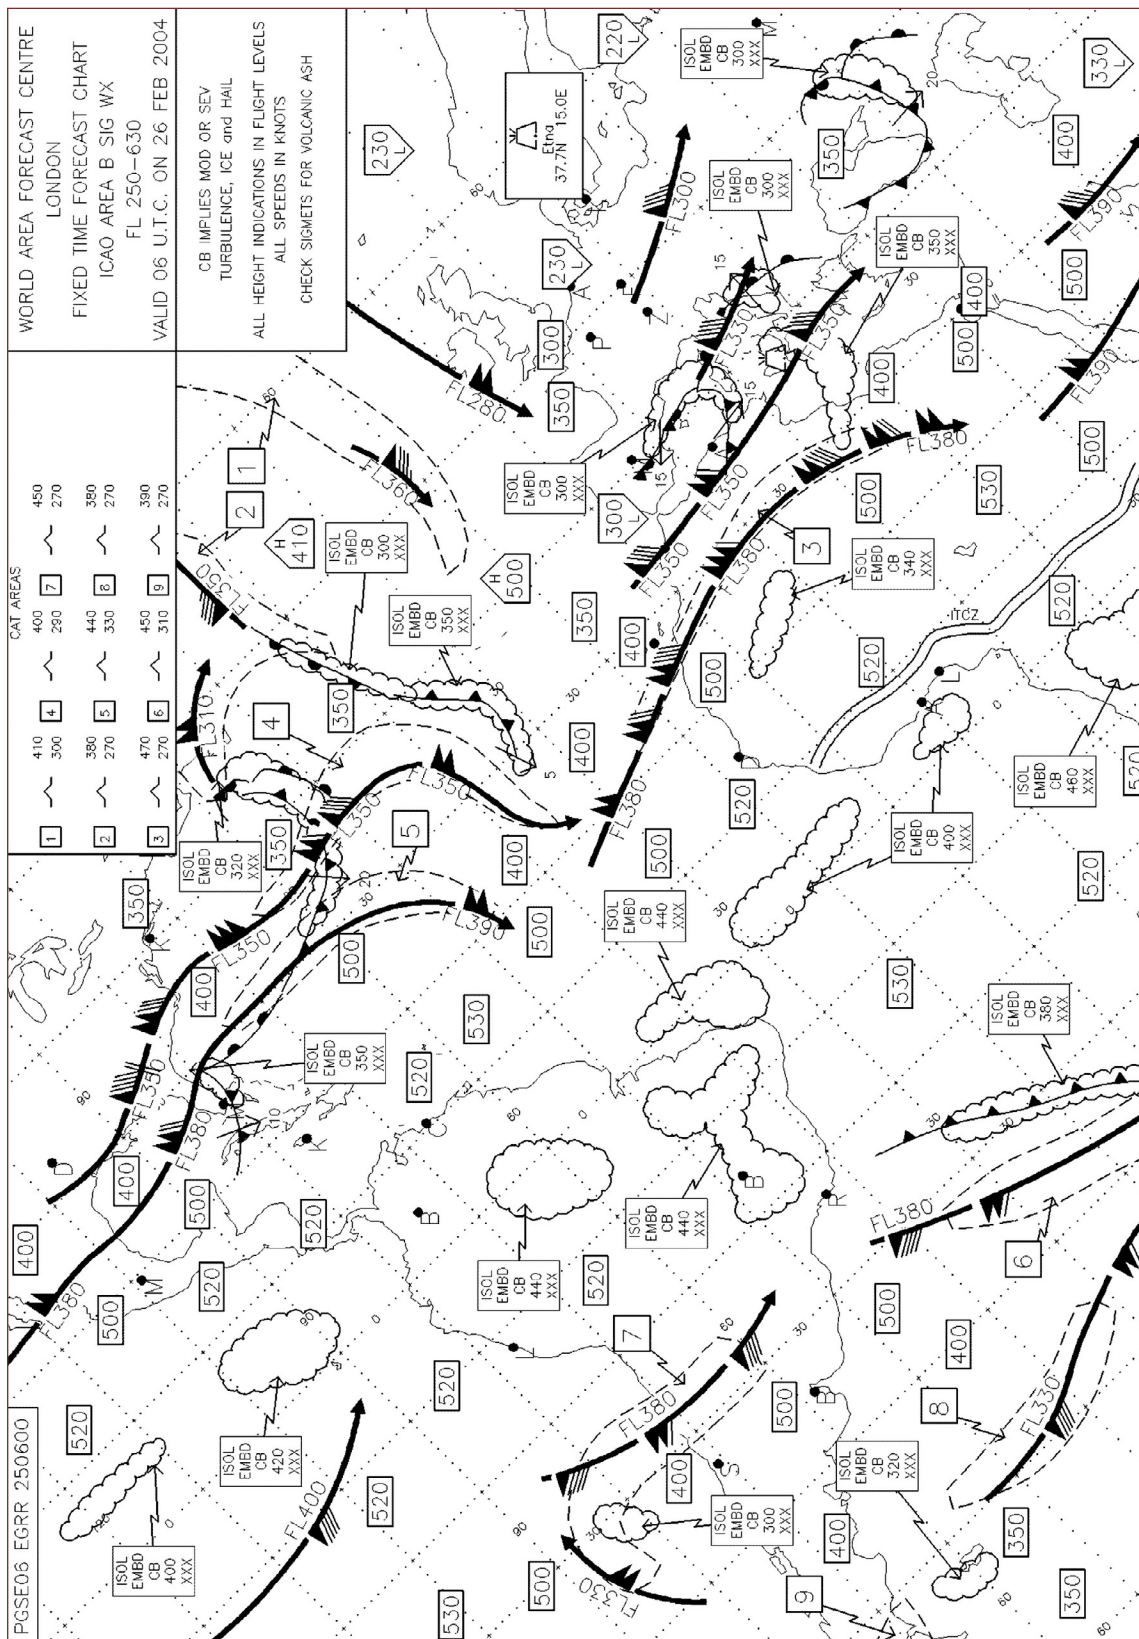
Anexo A4. Mapa meteorológico significativo previsto 06:00

El mapa significativo previsto (véase Apéndice A4) para las 06:00 UTC, y para el mismo día y lugar, no daba estos cumulonimbos, pero sí se preveían en lugares cercanos, tanto hacia el Este, hasta el nivel de vuelo FL 440, como hacia el Oeste, hasta el nivel de vuelo FL 400.

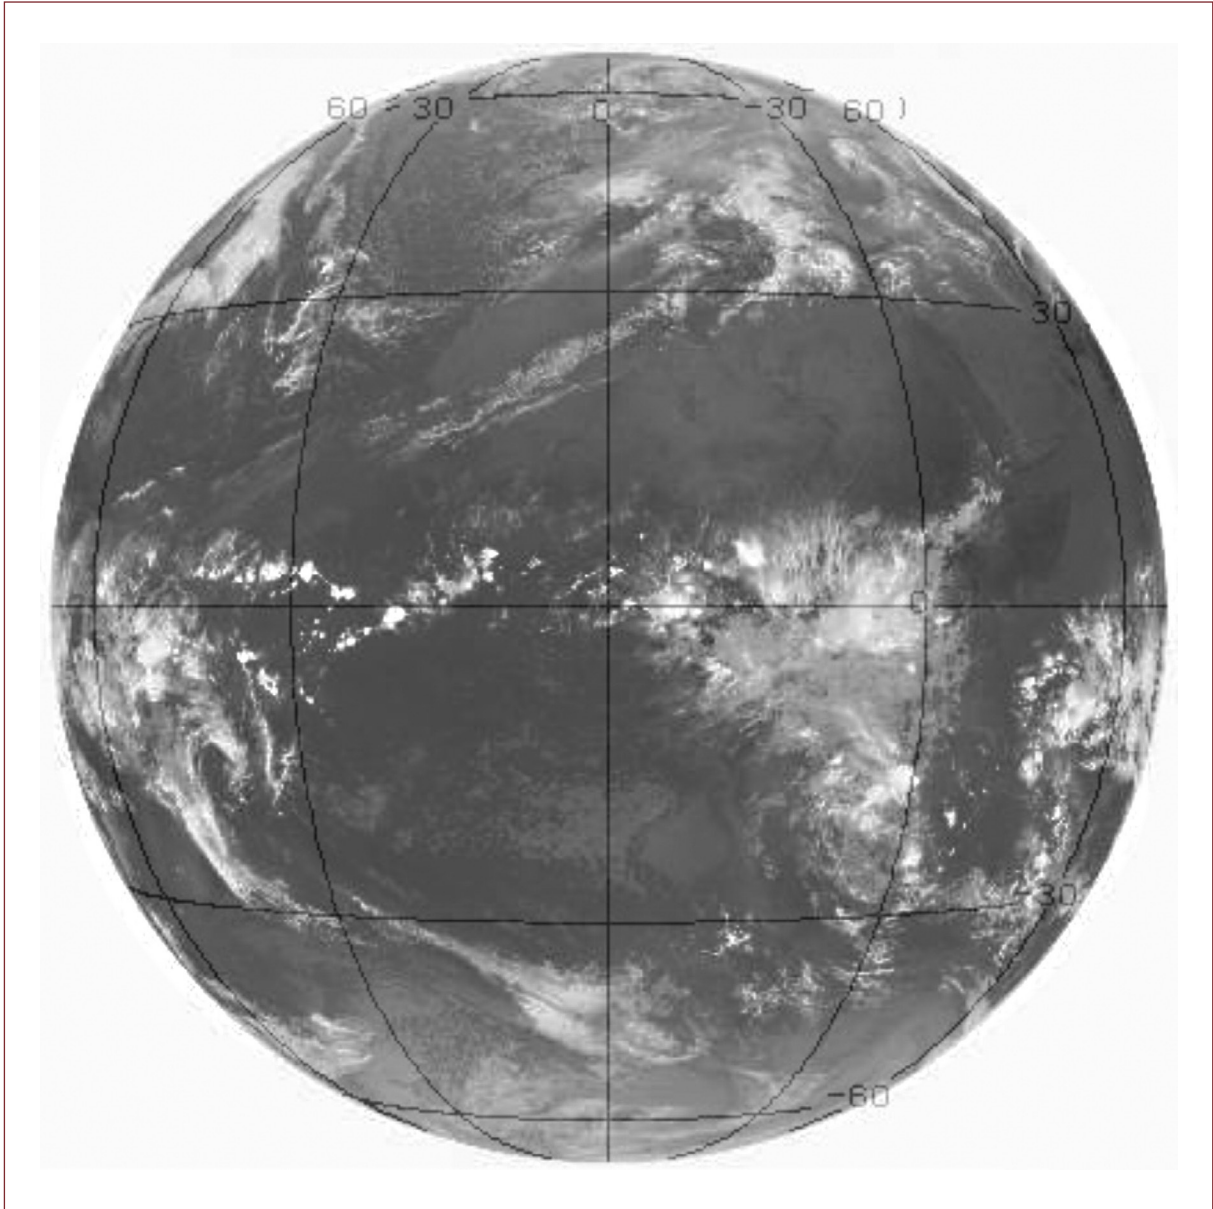
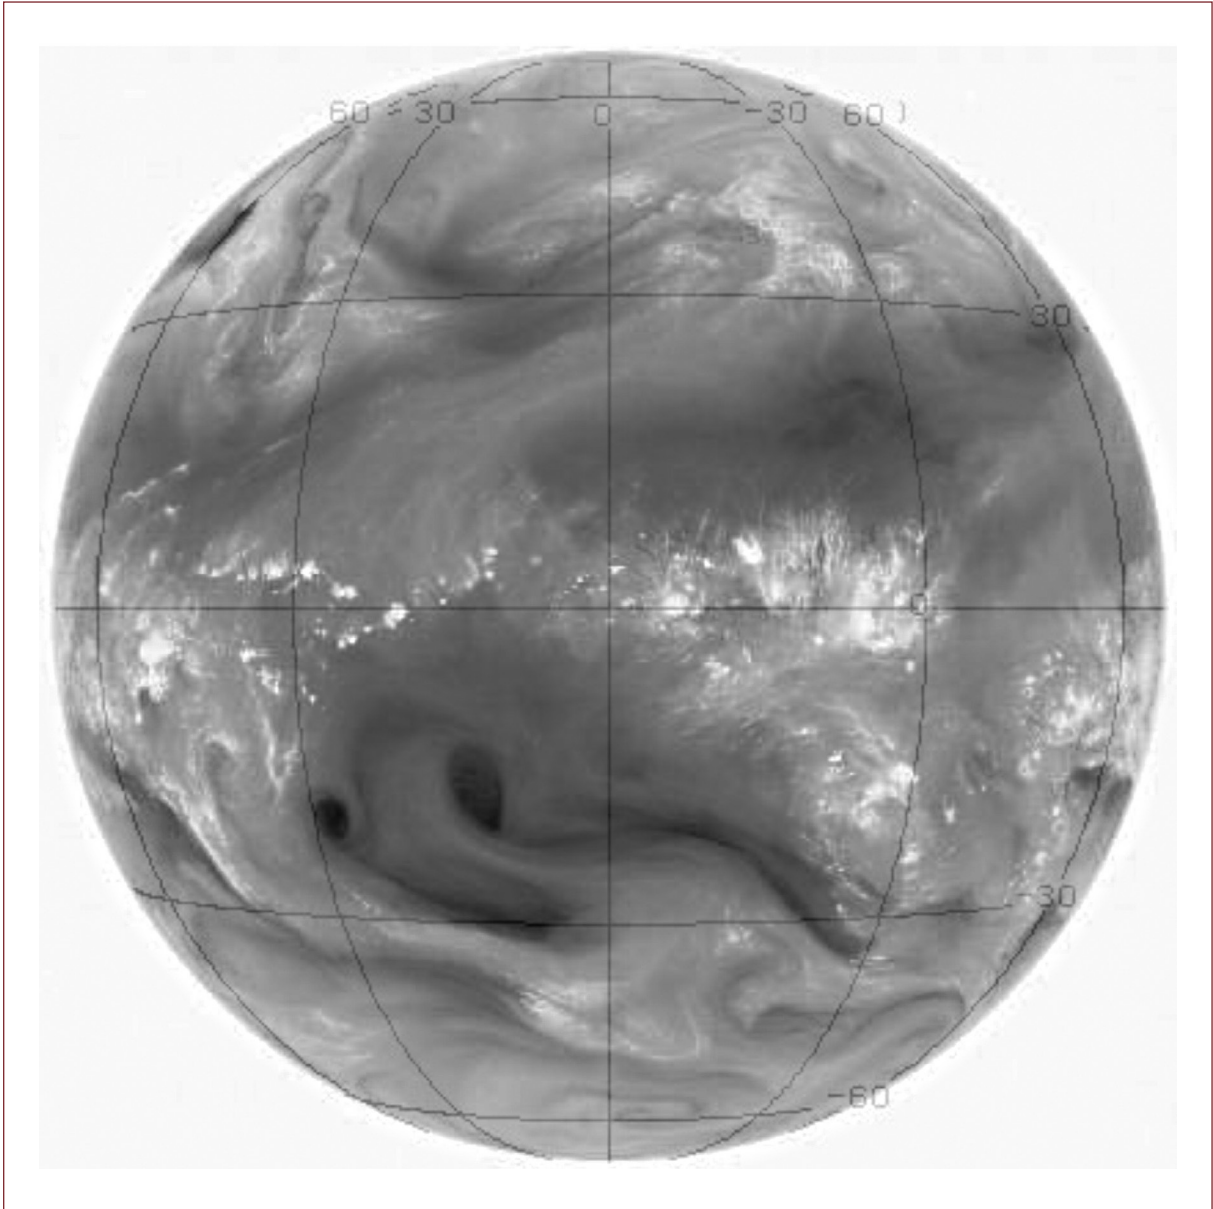
Aunque con no demasiada resolución, en las imágenes de vapor de agua e infrarrojo de satélite (véase Apéndices A5 y A6) para el lugar, día y hora del accidente se puede observar que aproximadamente a poco más de la distancia equivalente a un grado geográfico al Norte del lugar del accidente (algo más de 60 NM), y extendiéndose en la dirección del Nordeste, había una banda de cúmulonimbos organizados, mas desarrollados a medida que se avanzaba hacia el Nordeste.
