**RESUMEN DE DATOS**

Fecha y hora	<b>Domingo, 7 de marzo de 2004; 14:45 horas</b>
Lugar	<b>Aeródromo de Monflorite (Huesca)</b>

Matrícula	<b>EC-EPU</b>
Tipo y modelo	<b>TWIN ASTIR I. Planeador biplaza</b>

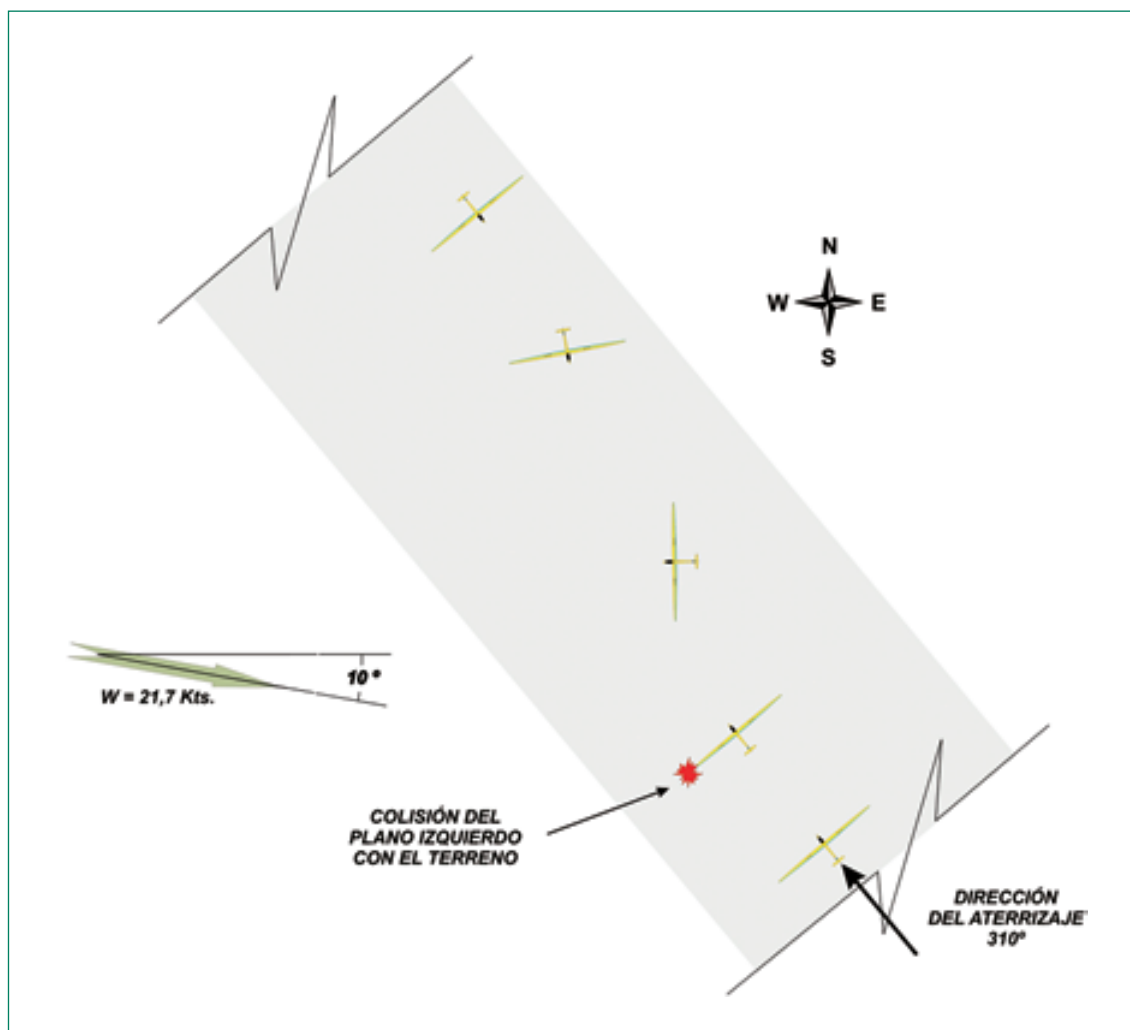
Figura 1. Croquis del accidente

Según el piloto, cuando el avión estaba a punto de tomar tierra, al percatarse de que el viento soplaba desde la izquierda, respondió actuando sobre el pedal izquierdo para aproximarse lo más posible al viento y compensar así su componente transversal. Recorridos los primeros metros de la carrera de aterrizaje, el piloto notó que el ala izquierda había rozado el suelo, y en ese momento el avión inició un derrape a la izquierda. Finalmente, se detuvo sobre la pista con rumbo opuesto al de la toma de tierra.

Tras la toma, en pocos metros, el extremo del plano izquierdo tocó el terreno, actuando como centro de giro y contribuyendo decisivamente a que la aeronave derrapara en el suelo hacia la izquierda.

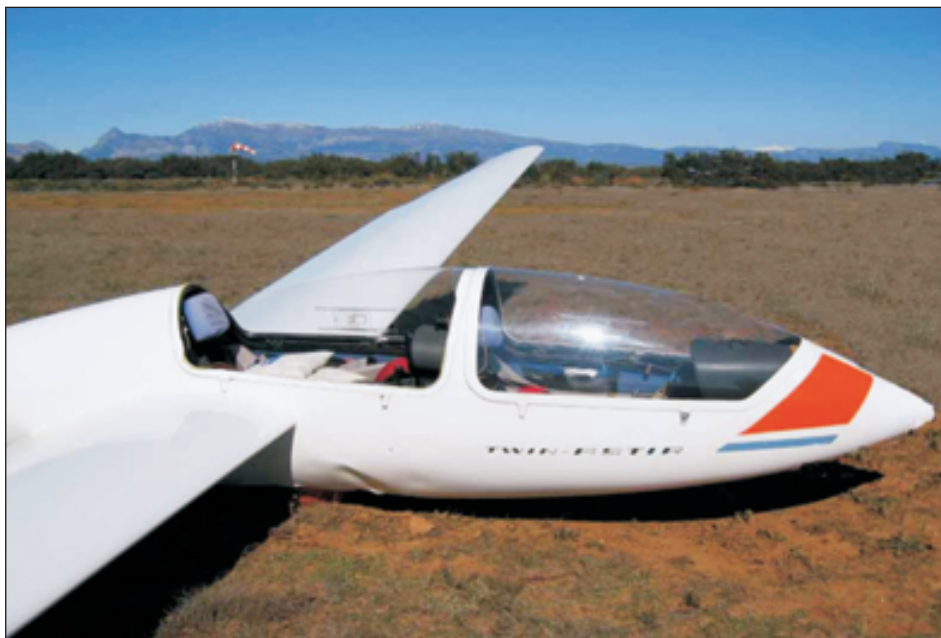
Los daños provocados en la aeronave resultaron moderados en una primera valoración: tren de aterrizaje desalineado, cabina rota, fuselaje con grietas longitudinales y arrugas en la parte delantera.

Foto 1. Aspecto general de la cabina tras el incidente
