**RESUMEN DE DATOS**

Fecha y hora	<b>Viernes, 26 de marzo de 2004; 15:00 horas<sup>1</sup></b>
Lugar	<b>Aeródromo de Casarrubios del Monte (Toledo)</b>

Matrícula	<b>EC-ALK</b>
Tipo y modelo	<b>PIPER PA-18-150</b>

Tipo de operación	<b>Aviación general – Instrucción – Doble mando</b>
Fase del vuelo	<b>Despegue – Recorrido de despegue</b>

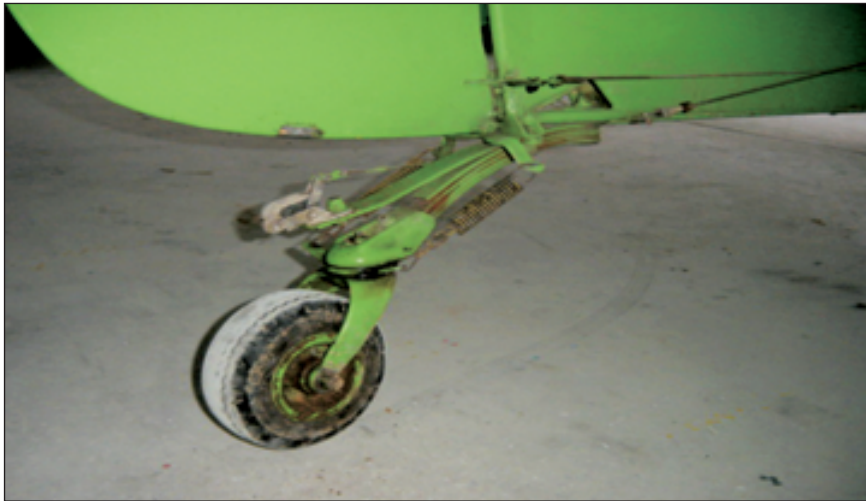
El control direccional en tierra de la aeronave se lleva a cabo a través de la deflexión del timón de dirección y el cambio de orientación de la rueda del patín de cola. Ambos elementos, timón y rueda, están conectados mecánicamente, de forma que sus movimientos son solidarios. La dirección a la que apunta la rueda puede llegar a formar un ángulo de  $\pm 15^\circ$  respecto al eje longitudinal del avión. En su posición normal de funcionamiento, la configuración de la rueda del patín de cola es la que se presenta en la figura 3.

Figura 3. Patín de cola. Posición normal

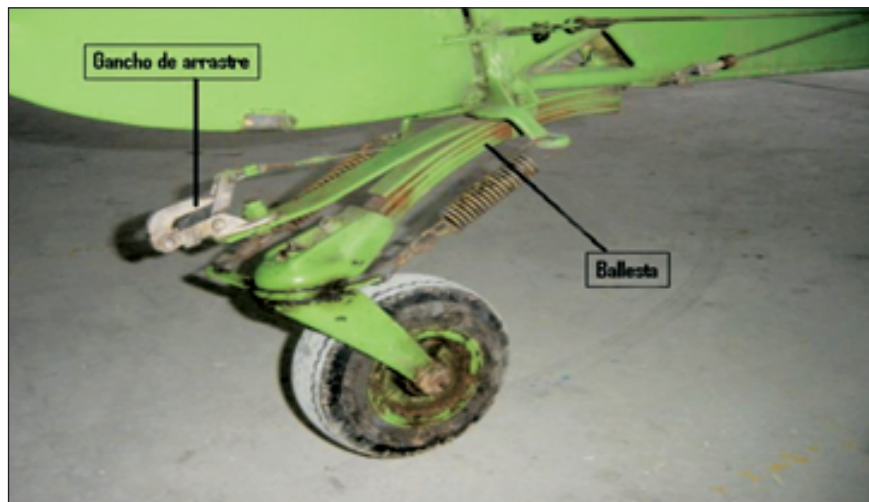
El diseño de la rueda de cola también permite que su plano pueda girar 180° respecto al punto de unión a la ballesta, quedando la rueda posicionada tal como se ilustra en la figura 4. Para adoptar esta posición, la rueda ha tenido que vencer una resistencia al girar su plano por encima de los 15°, en los que mantiene su acoplamiento con el timón, quedando además independientes los movimientos del timón y de la rueda, una vez rebasado ese punto. Esta función está proyectada con el objeto de permitir los giros pronunciados en tierra, con el uso simultáneo de freno asimétrico en las ruedas del tren principal.

Figura 4. Patín de cola. Posición girada 180°

La causa probable del desvío de la aeronave respecto al eje de pista fue el desalineamiento de la rueda del patín de cola con respecto al eje longitudinal del avión, congruente con una actuación sobre los pedales de mando en el puesto de pilotaje. La velo-

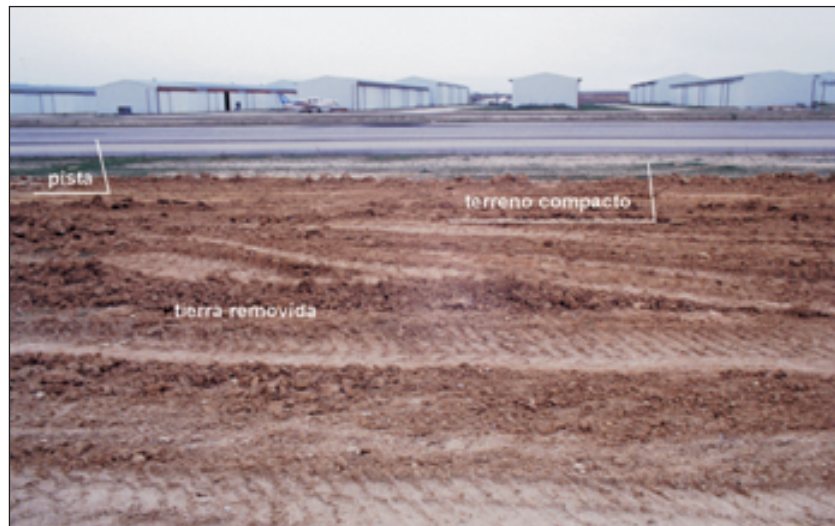
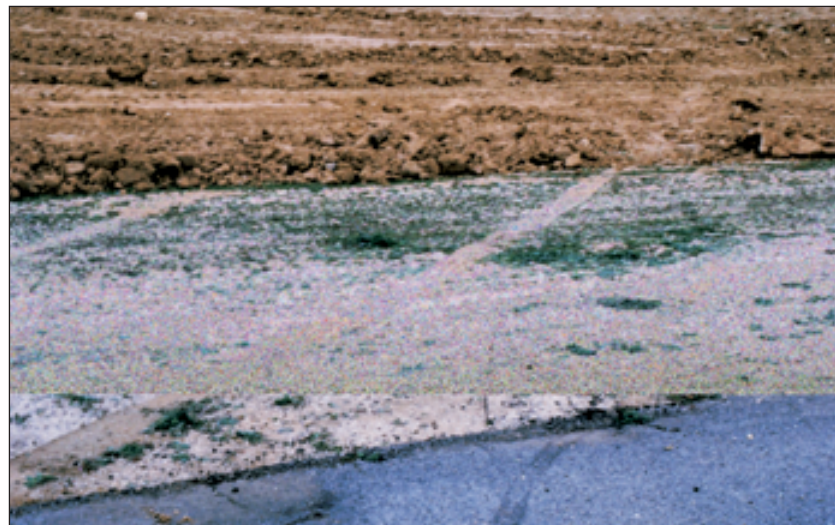
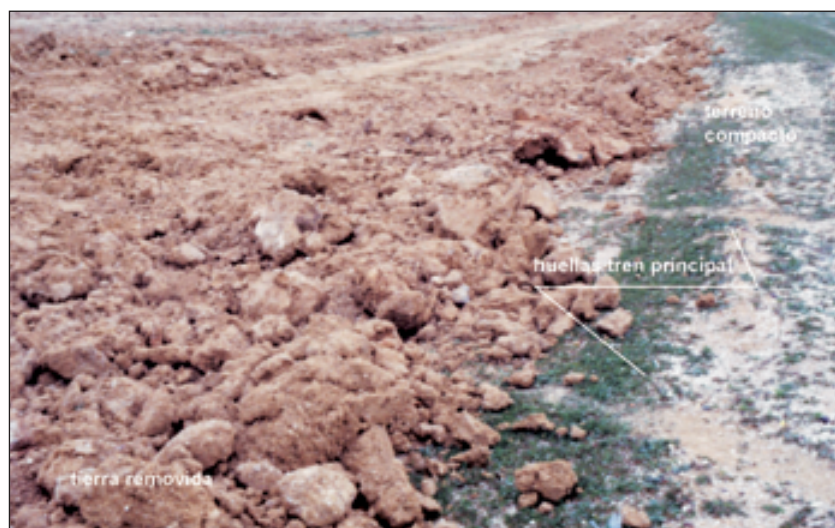
En el momento del accidente, la zona izquierda de la pista por la que se salió la aeronave presentaba dos tipos de terreno: una zona de entre 4 y 5 metros de ancho adyacente a la pista de terreno compacto y el resto hacia fuera de tierra removida.

- A 7 metros del borde de pista, surcos entre 20 y 25 cm.
- Desde los 7 a los 26 metros, surcos entre 20 y 30 cm.

Figura 5. Vistas de la franja izquierda de la pista 08

A pesar de que la OACI no define cualitativamente el concepto de nivelado, en la franja de pista, además de existir dos zonas con terreno de diferentes características, existían marcas de vehículos pesados y, debido a las lluvias de los días anteriores, numerosos socavones y surcos de hasta 20 y 30 cm de profundidad, lo que se desvía de las condiciones ideales de una zona en la que pueden rodar aeronaves. De hecho, tres días después del accidente el aeródromo iba a realizar tareas de acondicionamiento de la zona izquierda de la pista 08.

- El aeródromo cuenta con tres máquinas que se utilizan para mantener las condiciones de operación de la zona colindante a la pista, ya que con las lluvias, por ejemplo, se remueve la tierra y se forman desniveles y surcos.
- El lunes siguiente al accidente se iban a pasar las máquinas niveladoras.
