## **INFORME TÉCNICO A-016/2004**

Accidente ocurrido el  
30 de marzo de 2004 al  
helicóptero Eurocopter  
SA-365-N1, matrícula  
EC-GJE, en el término  
mun. de San Bartolomé  
de Tirajana (Las Palmas)

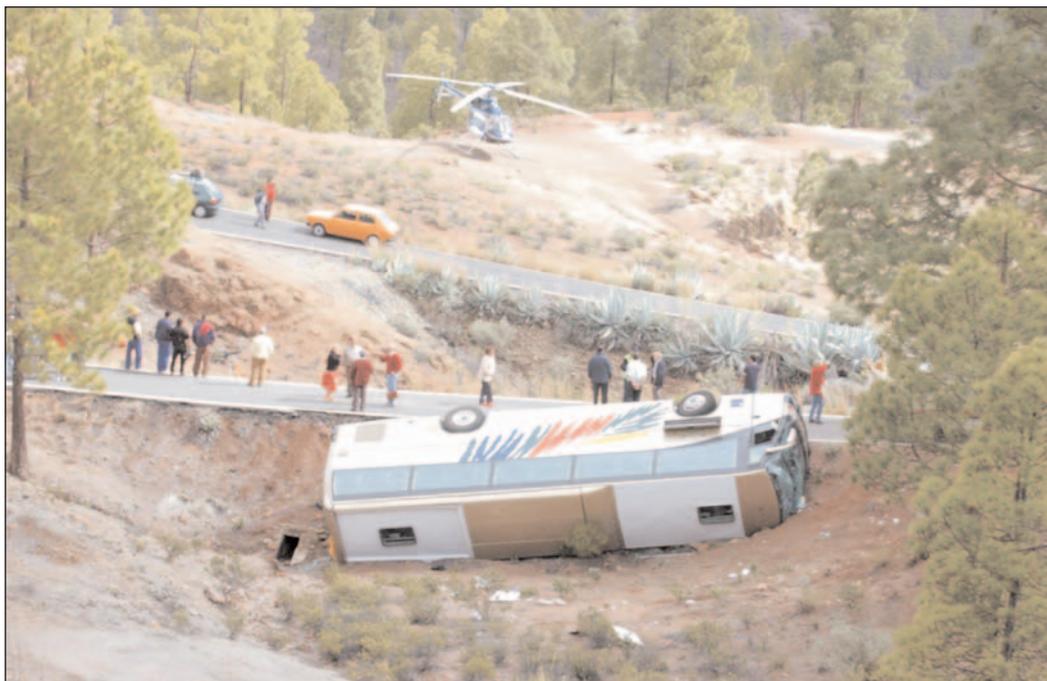
Figura 1.1.1. El helicóptero privado había aterrizado cerca del autobús accidentado

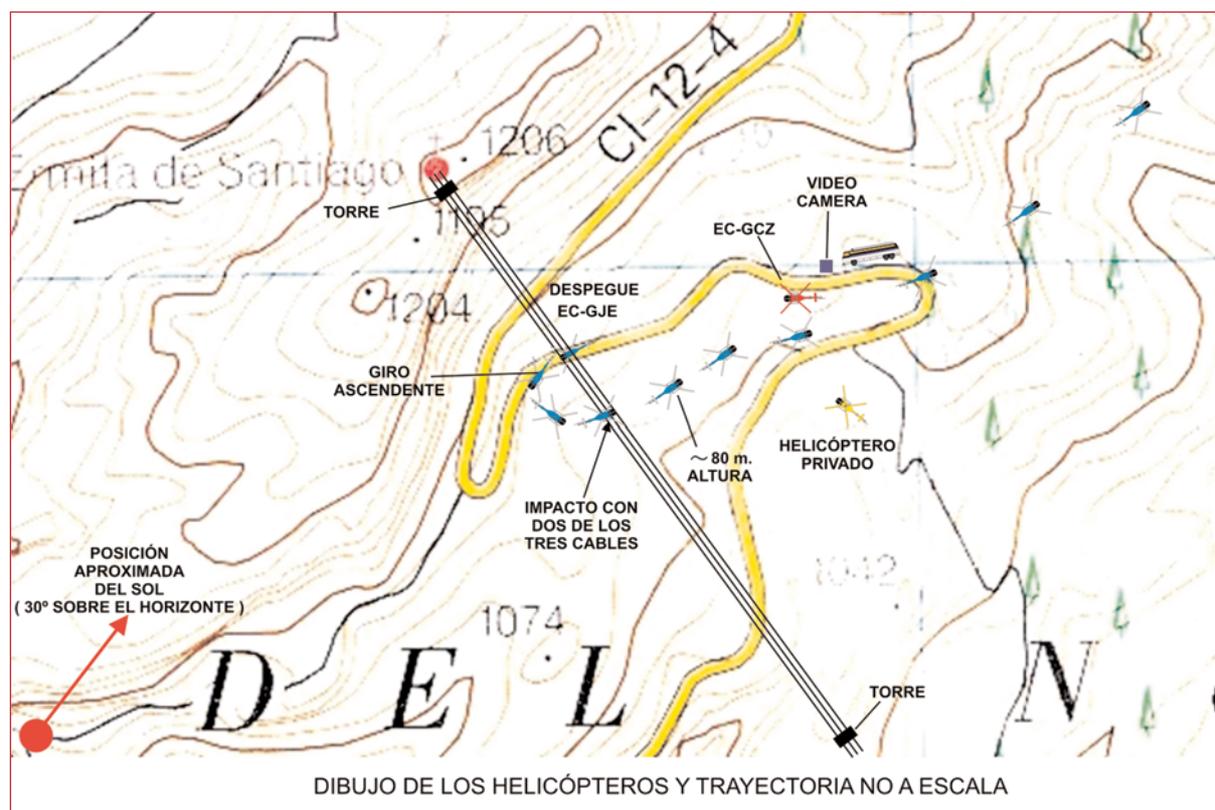
Figura 1.1.2. Trayectoria inicial del EC-GJE. El Bell 412 EC-GSK ya había partido hacia el hospital. Había aterrizado previamente en el mismo sitio, al lado de la carretera, que ahora ocupaba el EC-GCZ

A partir de los testimonios recogidos se intentó reconstruir las maniobras iniciales del helicóptero, durante las cuales el helicóptero inició el despegue casi desde la vertical de los cables y entonces, mientras ascendía con viraje a la izquierda, una pala cortó los dos cables más elevados de la línea eléctrica (véase Figura 1.1.2).

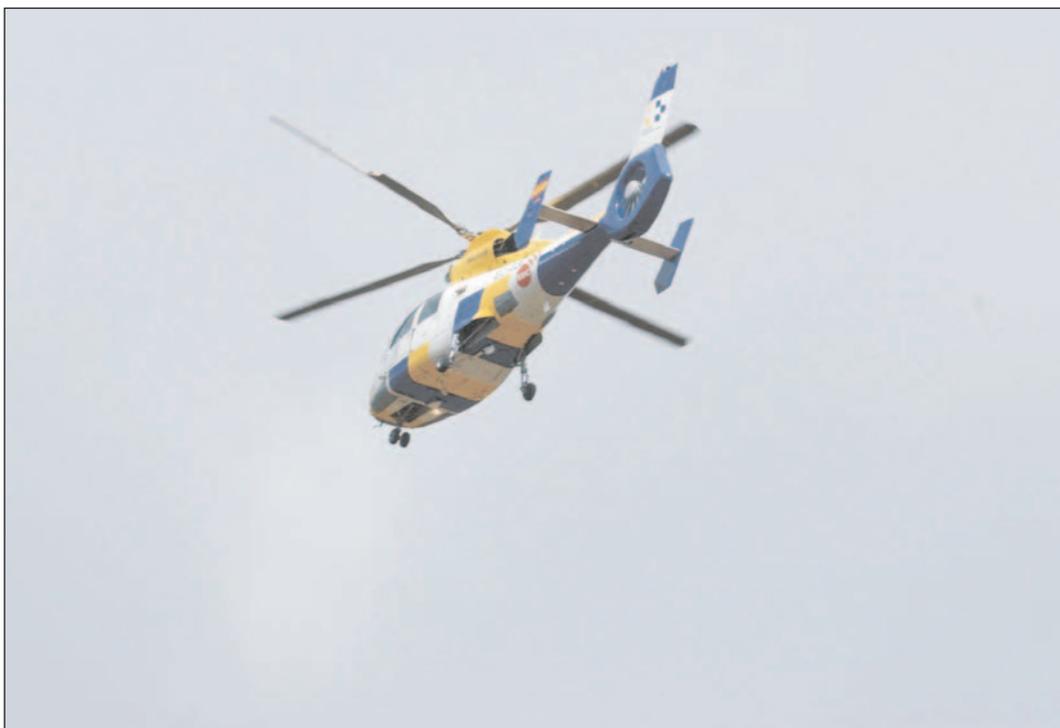
Una grabación de vídeo tomada desde el lugar del autobús fue revisada durante la investigación. Mientras se filmaba al personal de rescate que auxiliaba a los heridos en tierra, el ruido del helicóptero se grabó en la cinta. De repente, se escuchó un sonido anormal, aunque no muy fuerte, y unos momentos más tarde apareció en la imagen grabada el helicóptero volando a relativamente baja velocidad, a unos 80 metros de altura y en dirección hacia la vertical de la zona donde se hallaba el personal de rescate atendiendo a los heridos. El personal se alarmó viendo venir el helicóptero y, pensando que podía estrellarse contra ellos, algunos comenzaron a gritar y a correr. Entonces, el helicóptero efectuó un suave viraje a la derecha y sobrevoló la cima de la loma próxima desapareciendo del campo visual de la cámara (véanse Figuras 1.1.3 y 1.1.4).

Figura 1.1.3. El helicóptero volando poco después del impacto con los cables. La mayor parte de la cuerda de la pala estaba desaparecida aproximadamente en media envergadura (foto *La Provincia*)

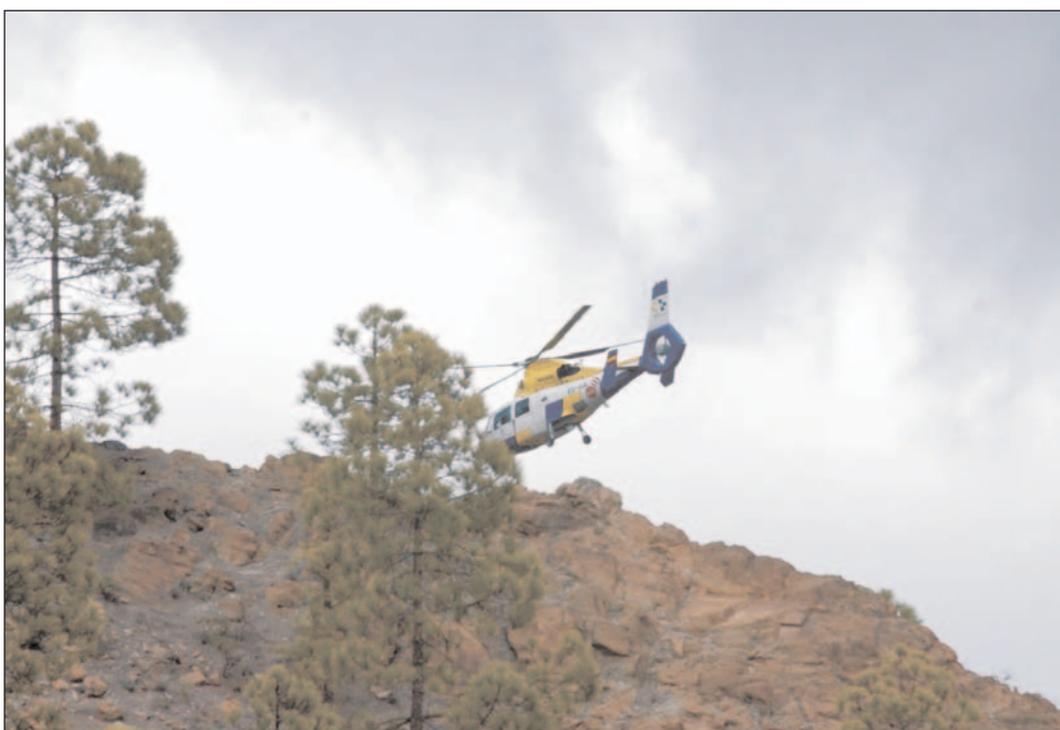
Figura 1.1.4. El helicóptero sobrevuela la loma cercana (foto *La Provincia*)

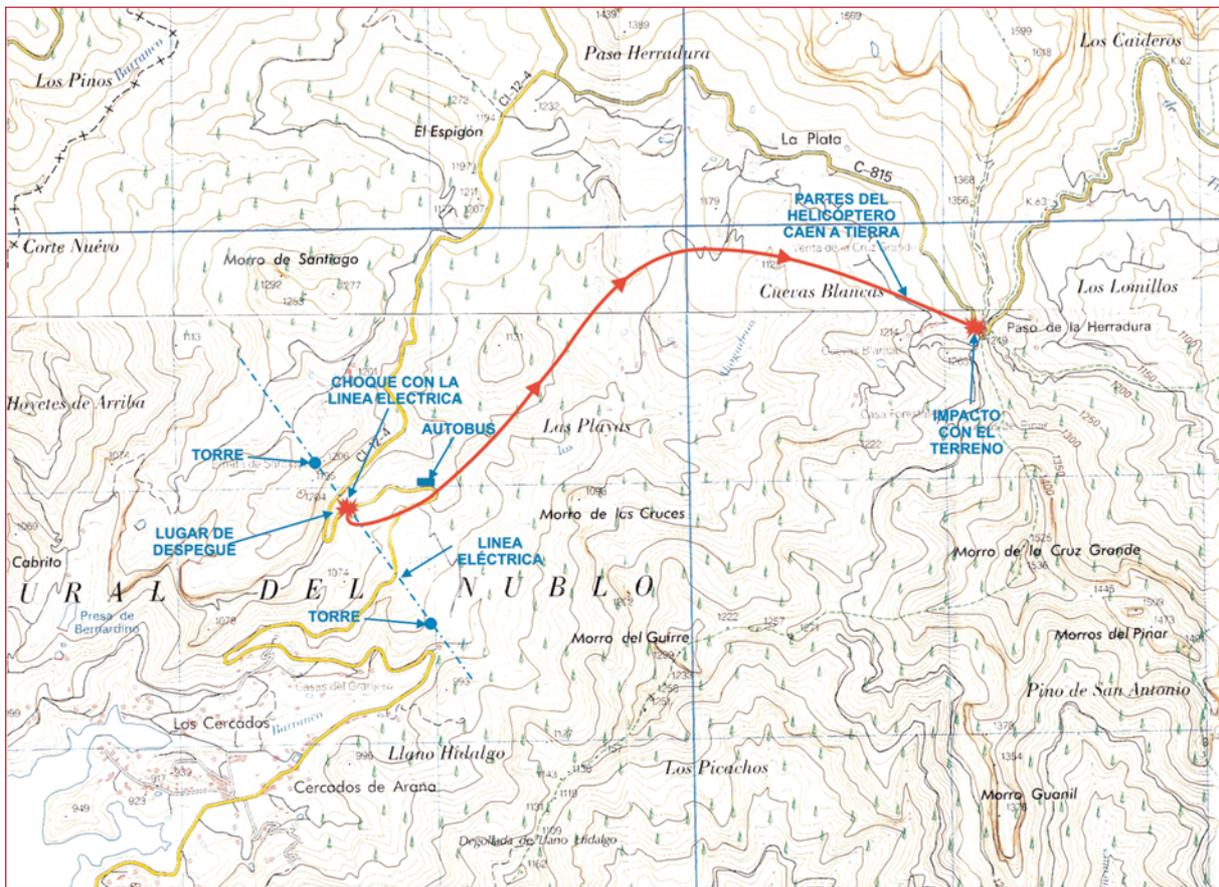
Las informaciones recogidas indican que después el helicóptero voló primero hacia el cruce de las carreteras CL-12-4 y C-185 y luego cambio la dirección hacia una zona llamada «Cruz Grande» (o Paso de la Herradura), donde la carretera dibuja una curva cerrada y también hay algunas líneas eléctricas. Dicha área se encuentra a una distancia aproximada de 2.500 metros del punto de despegue (véase Figura 1.1.5).

Figura 1.1.5. Posible trayectoria del EC-GJE deducida a partir de las declaraciones de los testigos y la disposición de los restos

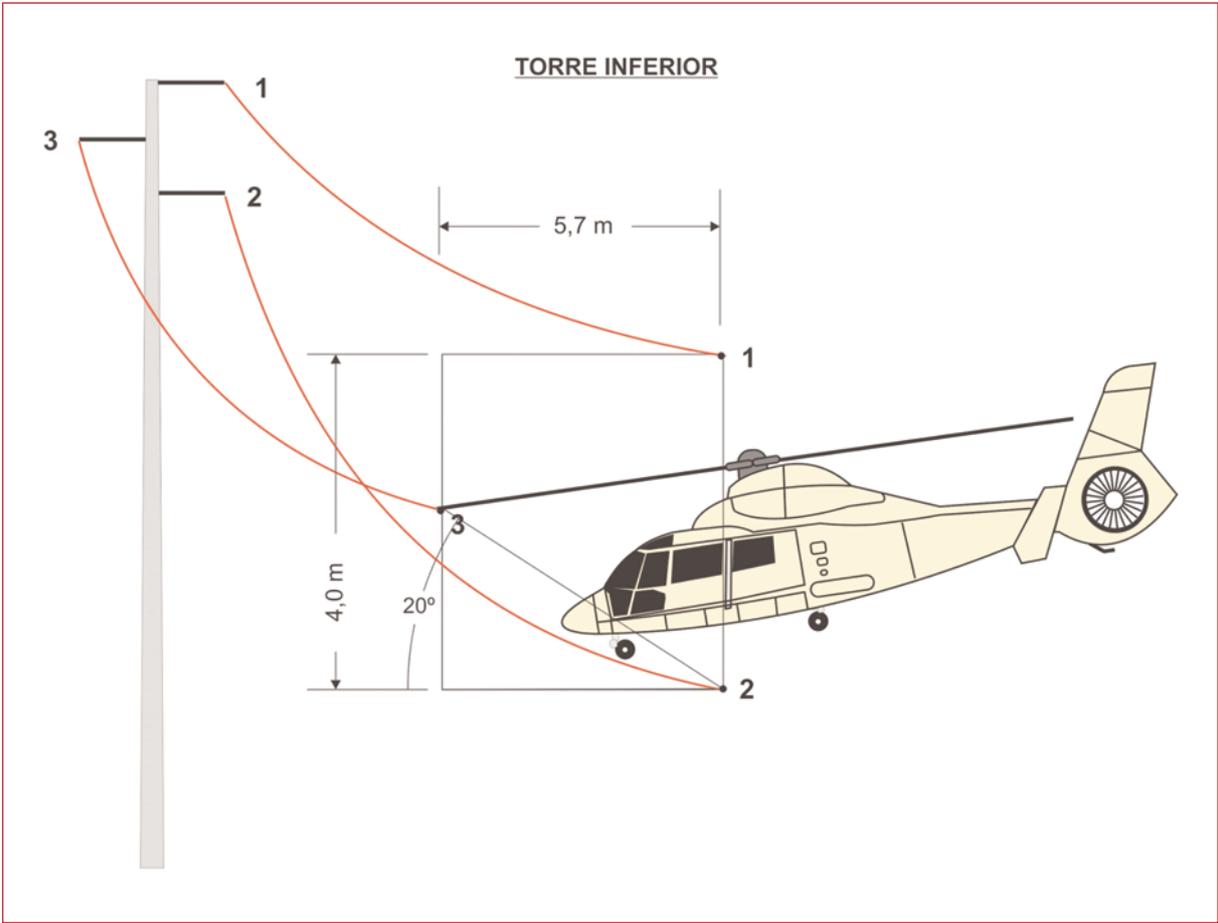
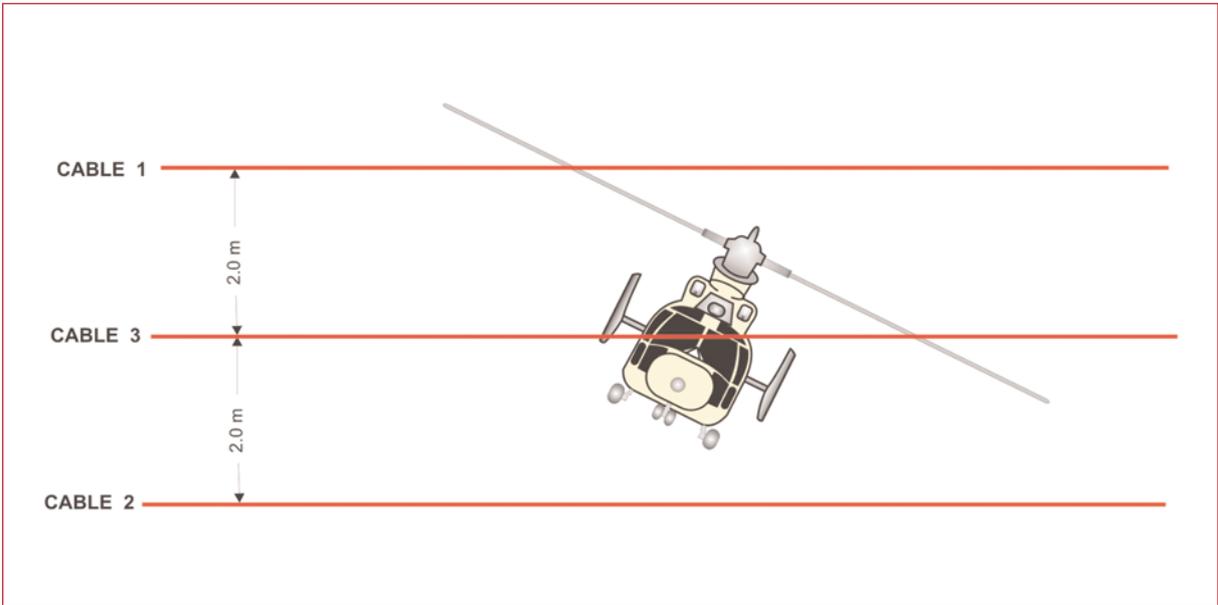
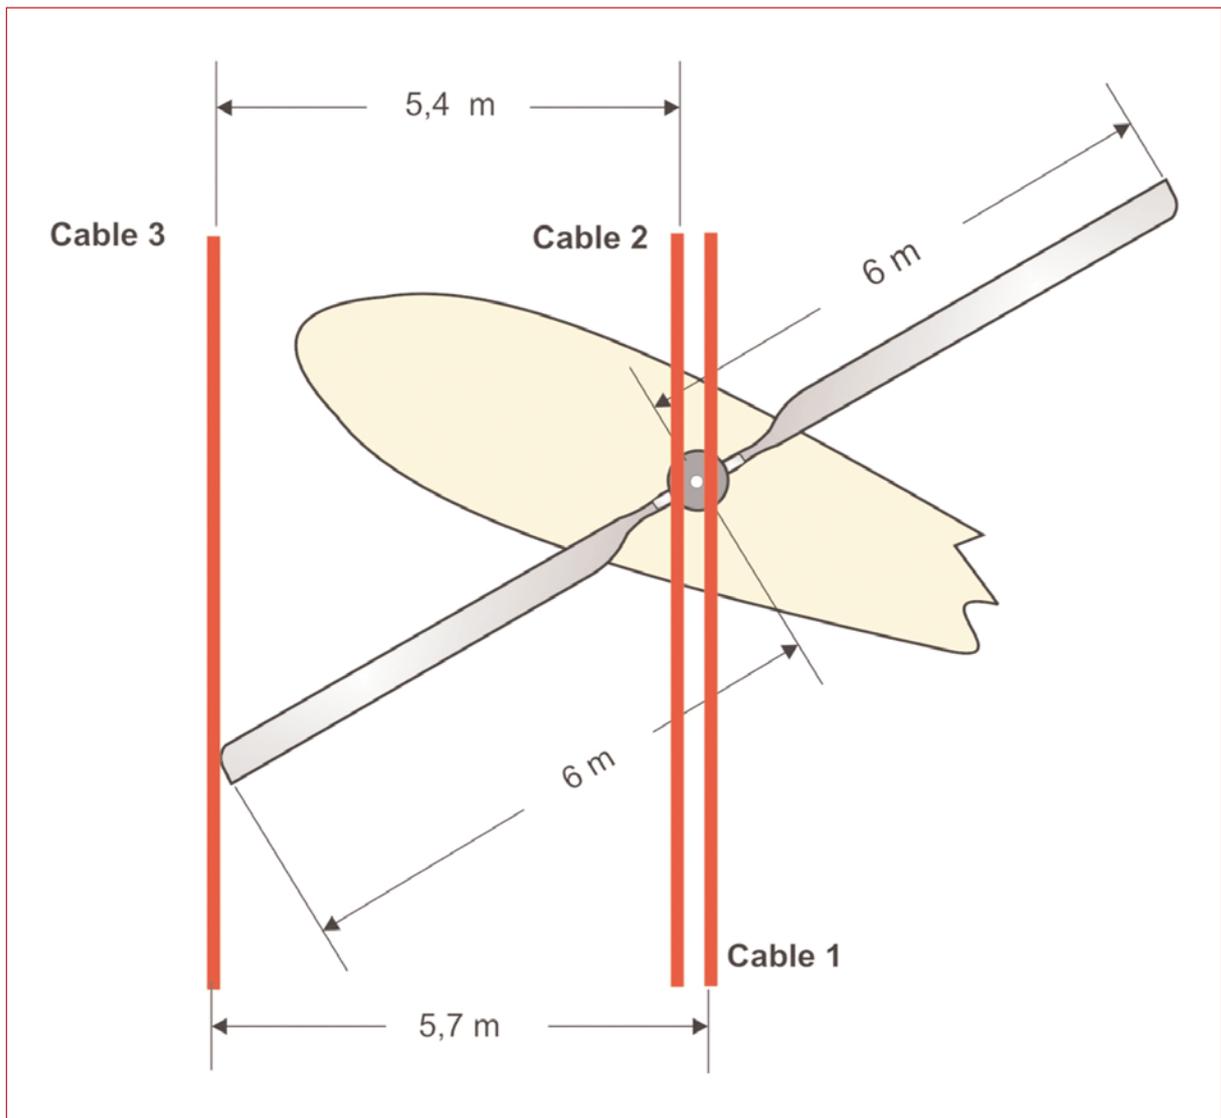
Adicionalmente, se observó que la pala roja sufrió importantes daños en una gran porción de su envergadura. El larguero del borde de ataque permaneció en su lugar pero el recubrimiento se rompió y se desprendió en la dirección de la cuerda hacia el borde de salida después del choque.

Estos factores llevaron a la conclusión de que el impacto sucedió cuando toda la célula del helicóptero estaba por encima del cable inferior (n.º 2) y ascendiendo con un ángulo menor de 20°, y el primer cable que se rompió fue el n.º 1 (el más alto) cuando fue golpeado por el borde de ataque de la pala roja (véanse Figuras 1.16.1 a 1.16.4).

Es posible que la pala no se rompiera en ese momento, porque la experiencia en otros sucesos similares fue que las palas de este tipo de helicóptero son lo bastante fuertes para cortar un cable sin romperse. Sin embargo, se considera probable que el cable número 3 fuera también golpeado por la misma pala roja y en ese momento el recubrimiento se rompiera y desprendiera.

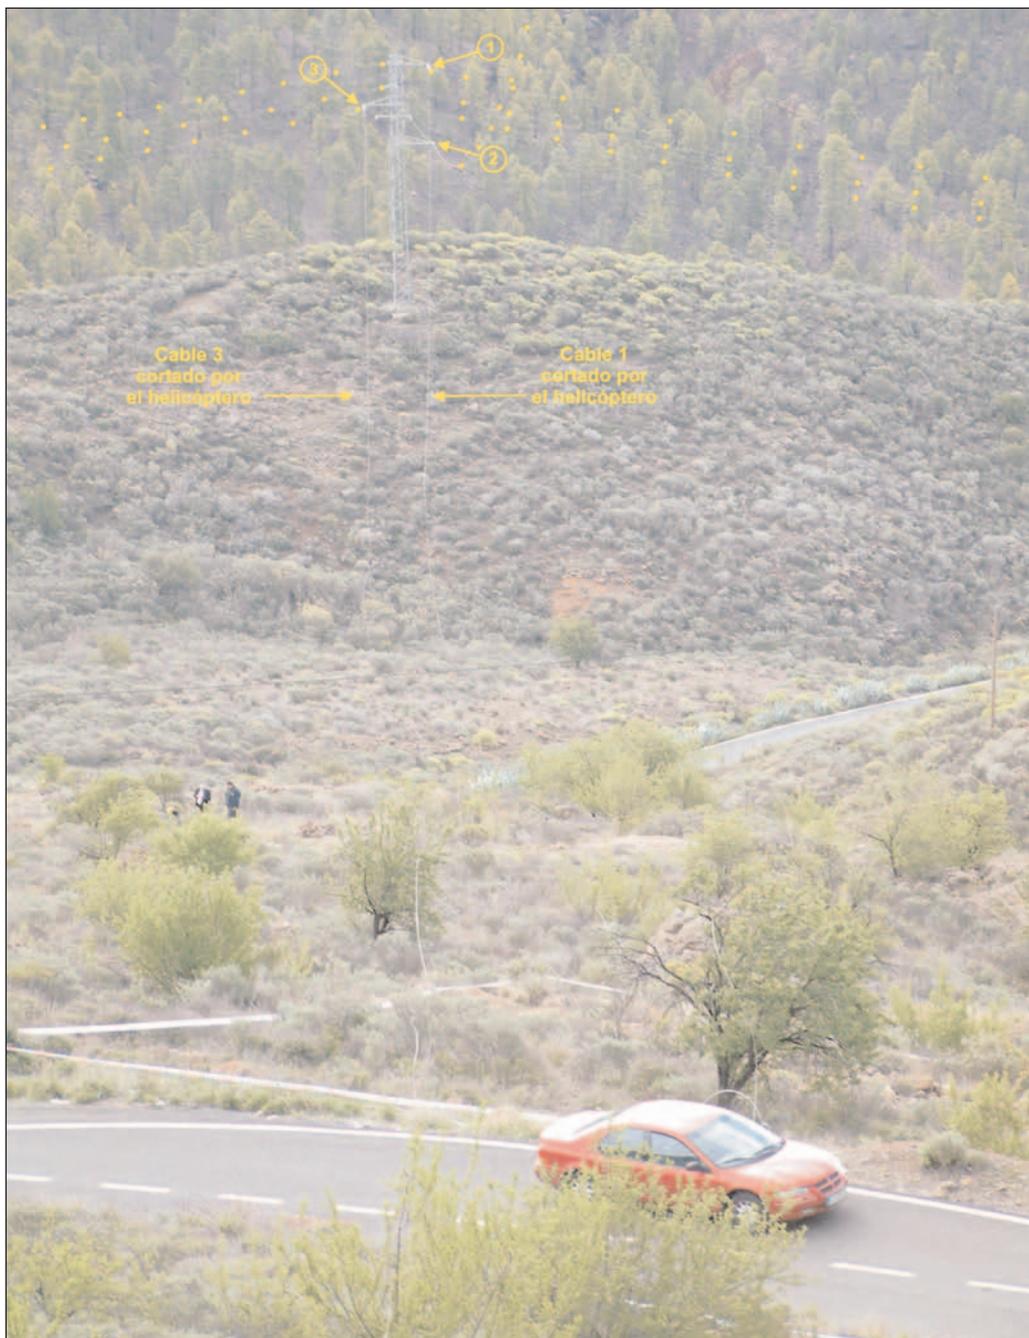
Figura 1.16.4. Torre inferior. El cable 2, remarcado con puntos amarillos, quedó indemne. Los cables laterales también están marcados con puntos amarillos para mayor claridad

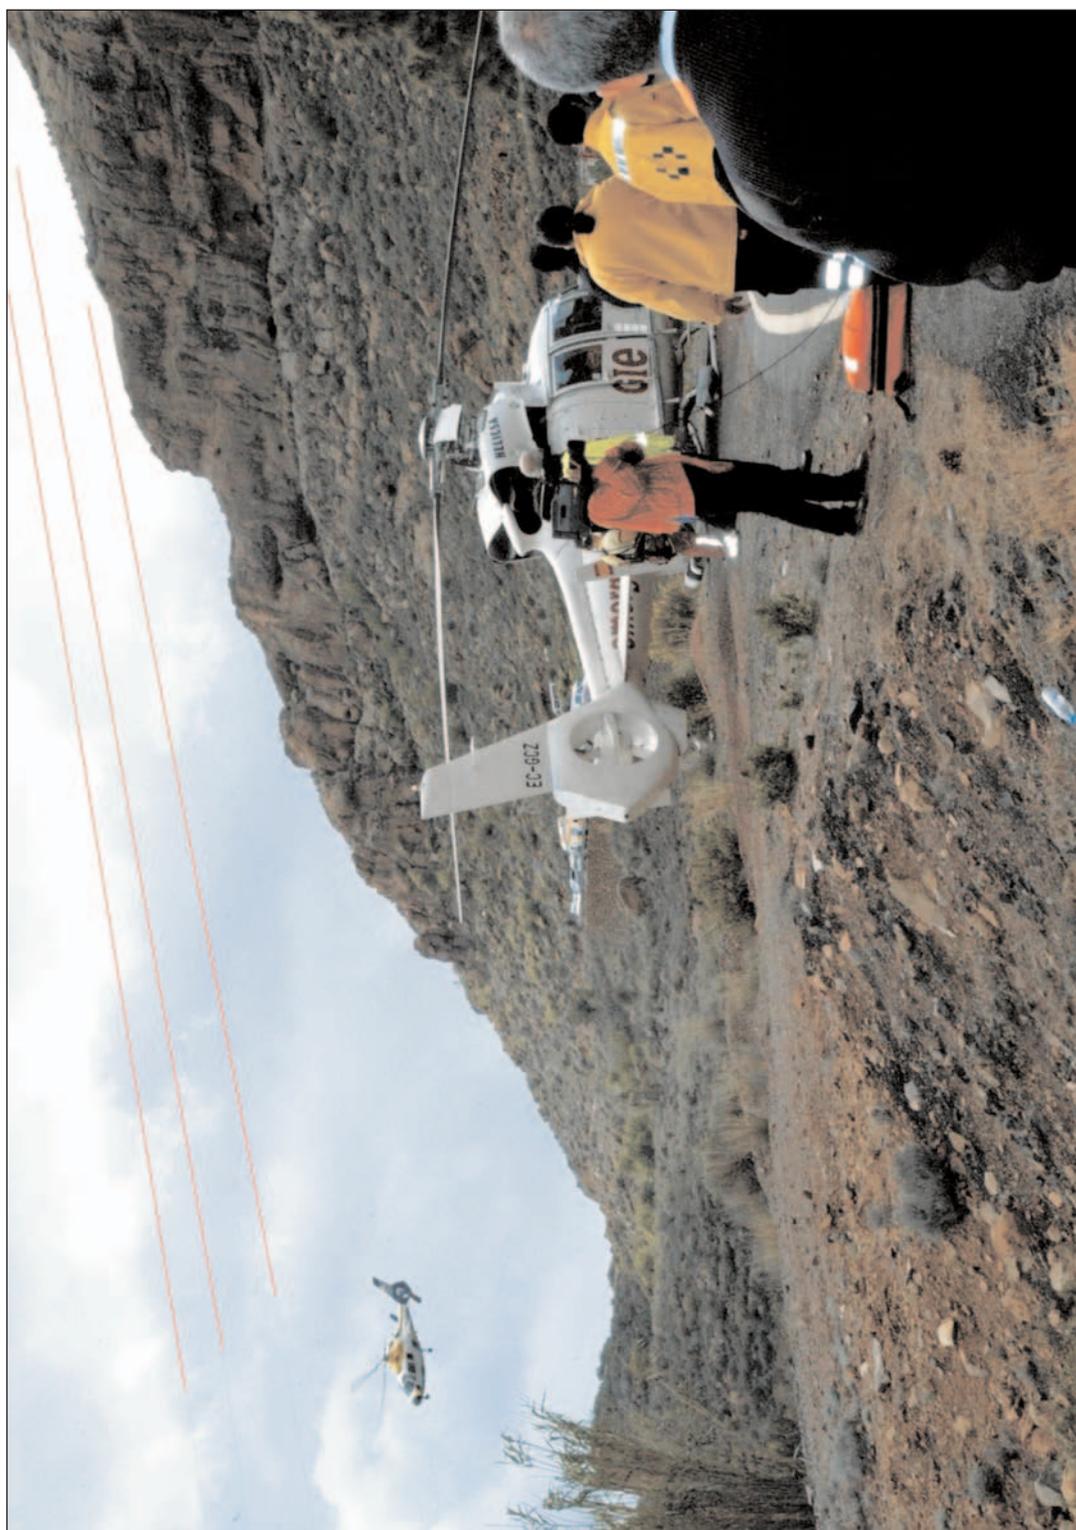
En un momento dado del ascenso, inició un cerrado viraje ascendente a la izquierda (véase Foto 1 en el Apéndice A) y unos instantes después se vio cómo una de las palas del rotor principal contactaba con los cables de la línea eléctrica. La pala se rompió en más de la mitad de la envergadura y partes de ella cayeron al suelo en esa zona, mientras el borde de ataque permaneció en su sitio. Los dos cables superiores de la línea eléctrica fueron cortados y también cayeron al suelo en el área de la carretera. Los cables estaban compuestos por un alambre central de acero rodeado por seis alambres de aluminio.

**Foto 1.** El helicóptero EC-GJE está girando a la izquierda poco después del despegue, antes de impactar con los cables (foto Ayuntamiento de San Bartolomé). El otro Dauphin, EC-GCZ, está esperando y preparado para arrancar los motores. Los cables eléctricos han sido marcados en rojo para mayor claridad

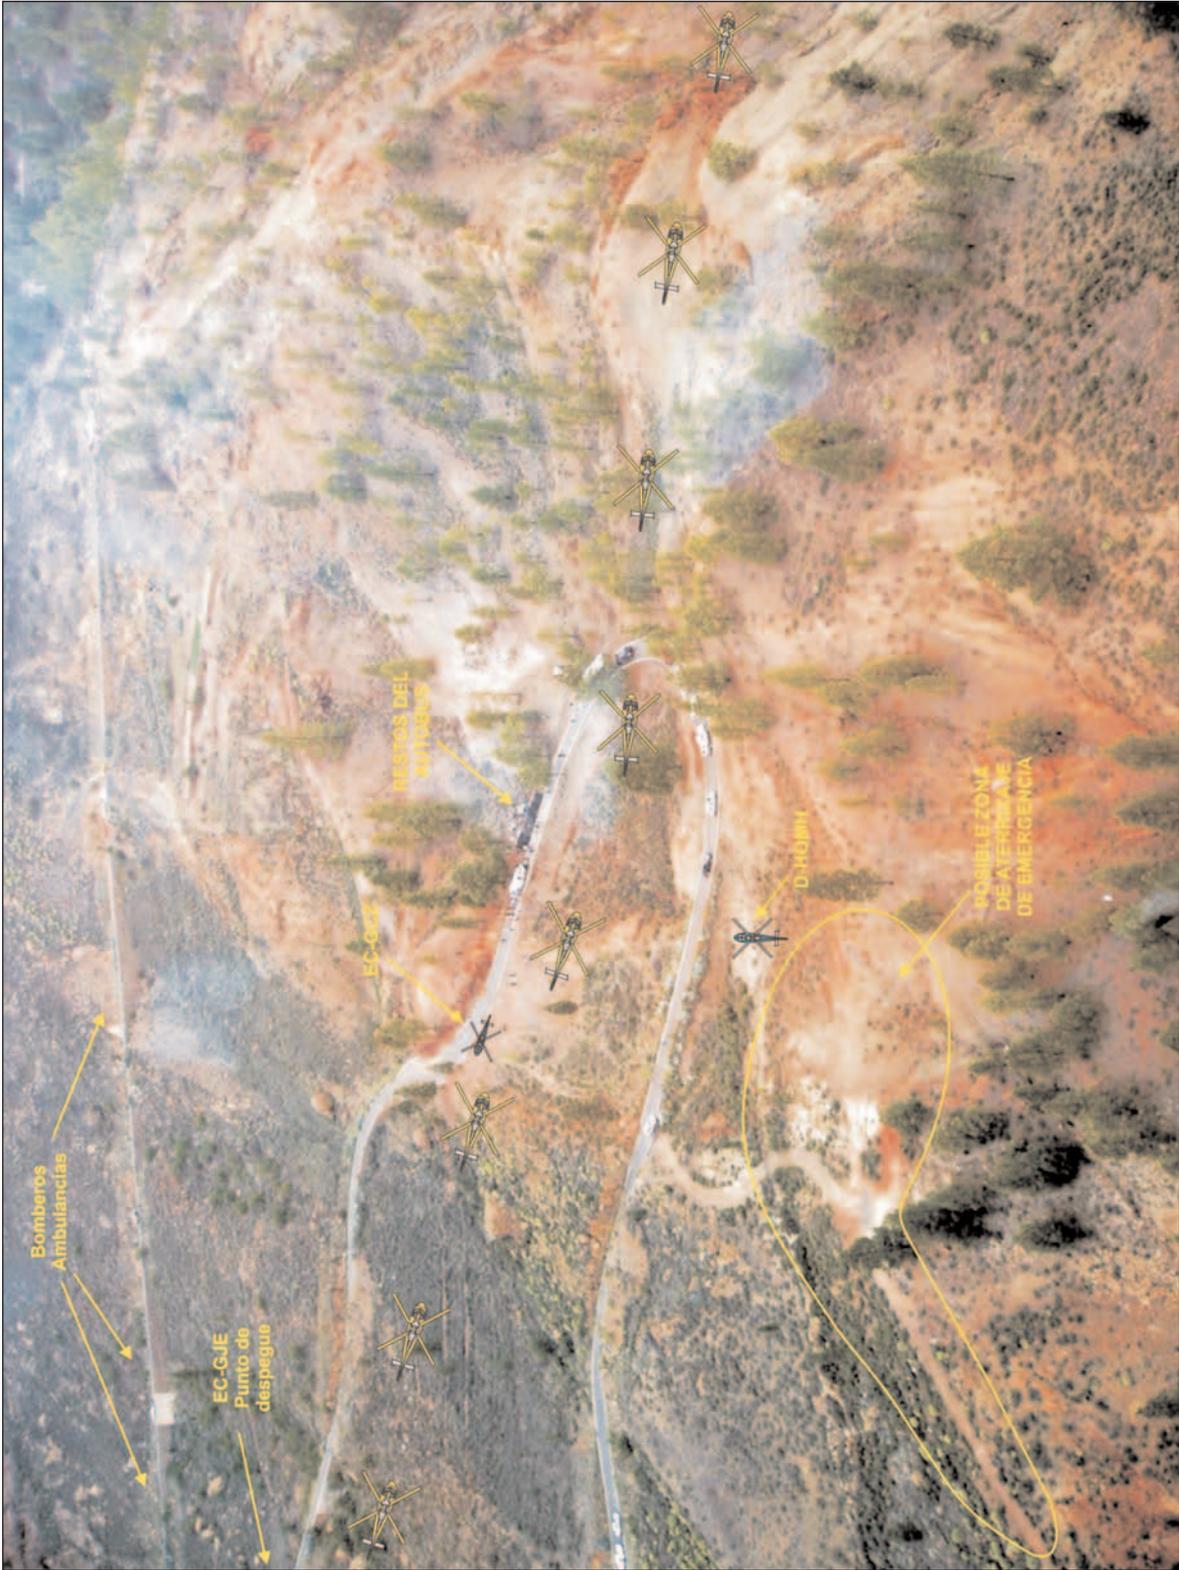
Foto 2. Vista general de la zona del autobús accidentado y las posibles áreas de aterrizaje. La trayectoria del EC-GJE después del impacto se ha reconstruido a partir de una grabación de vídeo (foto Ayuntamiento de San Bartolomé)
