RESUMEN DE DATOS

Fecha y hora	Miércoles, 14 de abril de 2004; 12:00 horas
Lugar	Aeropuerto de Málaga (Málaga)

Matrícula	EC-BNY
Tipo y modelo	PIPER 28R-180
Explotador	Airman

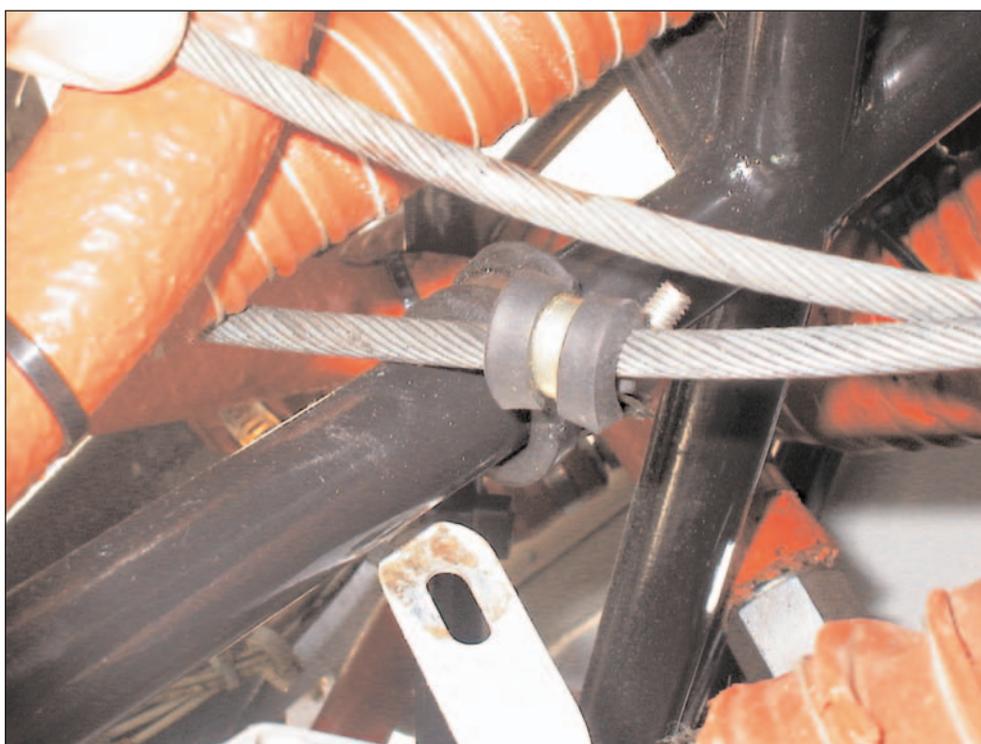
Se verificó que el cable reseñado había perdido una de las bridas que lo sujetaban en su recorrido a la bancada del motor y que sirve para impedir que se produzcan interferencias entre el cable y los elementos móviles del tren de morro.

Según se comprobó, el cable de mando del aire alternativo había perdido una de las bridas de sujeción a la bancada, quedando libre dentro del vano motor. Por ello, en el despegue del vuelo del incidente y al entrar la rueda de morro girando dentro del compartimiento debió enganchar el cable, que interfirió en el despliegue del tren, llegando a impedir su extensión. Es probable que en las labores de mantenimiento anteriores al suceso no se comprobara el estado en el que se encontraba esa brida.

Brida de sujeción semejante a la del incidente

La brida que sujetaba el cable de control está sometida a una revisión visual y su reemplazo es «on condition».
