## Informe técnico A-020/2004

Accidente ocurrido el 14 de  
abril de 2004, a las aeronaves  
REIMS AVIATION FTB337G  
«Skymaster», matrícula  
F-GFZH, y CESSNA 337 «Super  
Skymaster», matrícula EC-HEQ,  
en aguas internacionales  
del Golfo de León

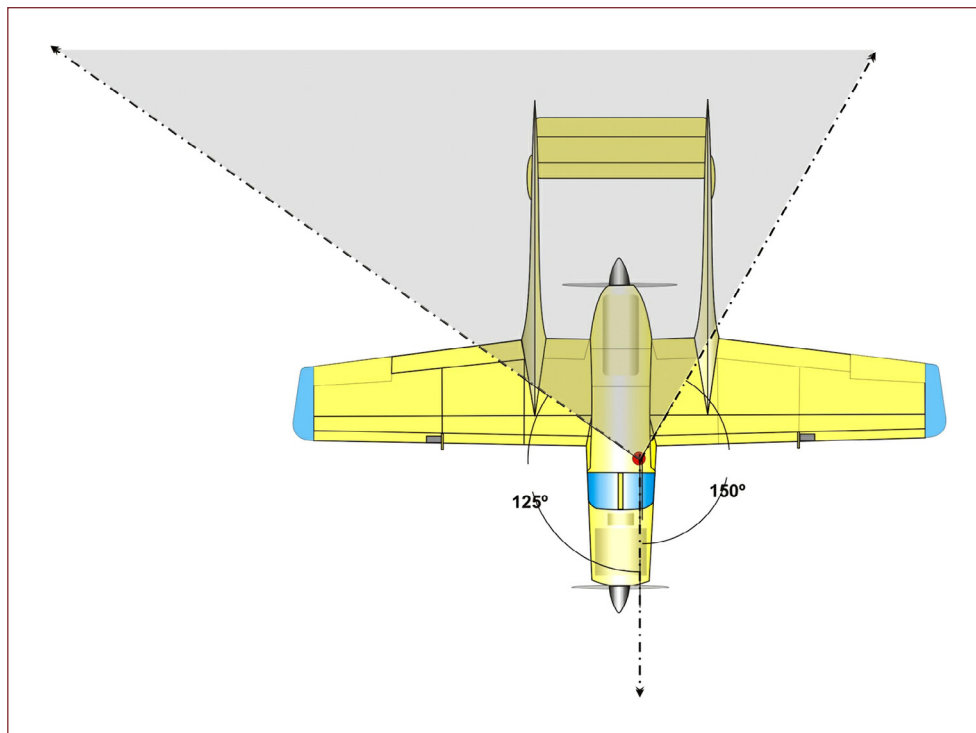
Figura 2. Campo visual en vuelo rectilíneo, en el plano horizontal

En estas condiciones, se determinó que un piloto sentado en el asiento de la izquierda de una Cessna 337 puede detectar, en el plano horizontal, la presencia de objetos u otras aeronaves en su entorno en los sectores angulares siguientes:

- En vuelo rectilíneo: 150° a la izquierda y 125° a la derecha.
- En viraje a la derecha: 150° a la izquierda y 70° a la derecha.

Debe tenerse en cuenta, además, que los obstáculos naturales en el puesto de pilotaje, el ala y los tirantes, también afectan al campo visual del piloto. Por otra parte, si el piloto mantiene la cabeza inmóvil, puede encontrarse con una imposibilidad física para ver otro avión en su entorno próximo.

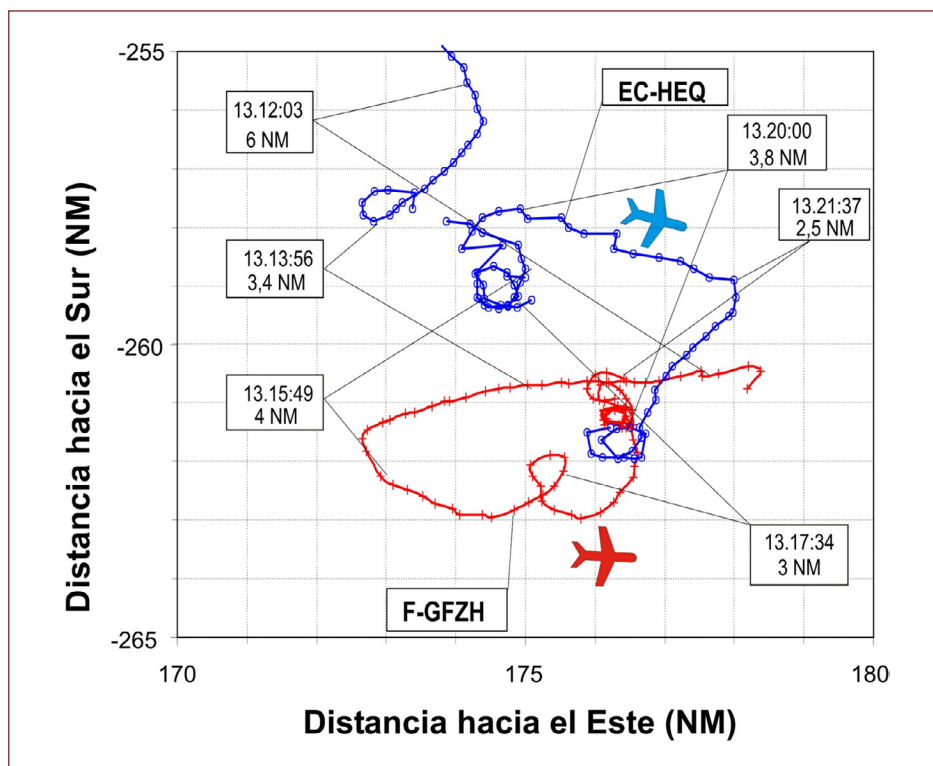
Figura 3. Trazas radar a partir de las 13.12:03 h

4. Entre las 13.13:56 y las 13.15:49 h, los dos aviones alcanzaron una separación aproximada de 4 NM. Para el piloto de la aeronave de matrícula F-GFZH, la EC-HEQ estaba situada su derecha y pasó por detrás de ella; esta última realizó un viraje de 360° a la derecha durante este intervalo de tiempo.

5. Entre las 13.15:49 y las 13.20:00 h, las dos aeronaves se mantuvieron a unas 4 NM de distancia. La aeronave de matrícula F-GFZH se dirigió hacia el este, hizo un viraje

- de 360° a la izquierda y continuó con rumbo norte; al mismo tiempo, la EC-HEQ realizó varios virajes de 360° a la derecha y siguió también con rumbo norte. Durante este período de tiempo y mientras no estaban haciendo los virajes de 360°, en general, la primera aeronave tenía a la segunda a su izquierda, mientras que la segunda tenía a la primera a su espalda.

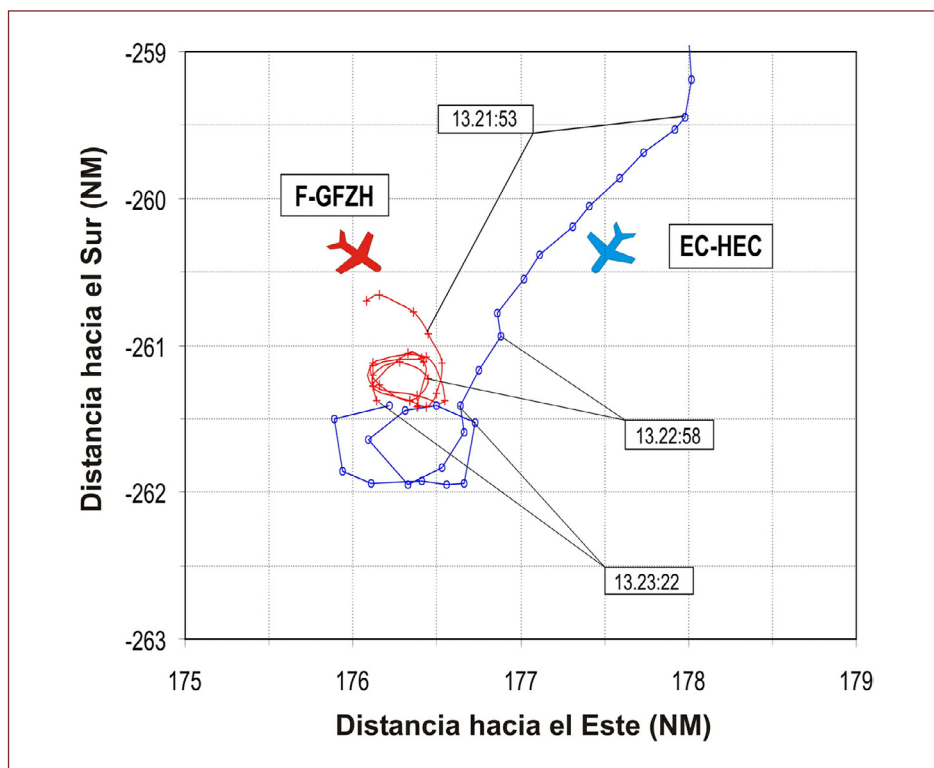
Figura 4. Trazas radar entre las 13.21:53 y 13.23:22 h

- Entre las 13.23:22 y las 13.24:27 h, la aeronave de matrícula EC-HEQ realizó un primer viraje de 360° a la derecha, sin cortar la trayectoria de la F-GFZH.

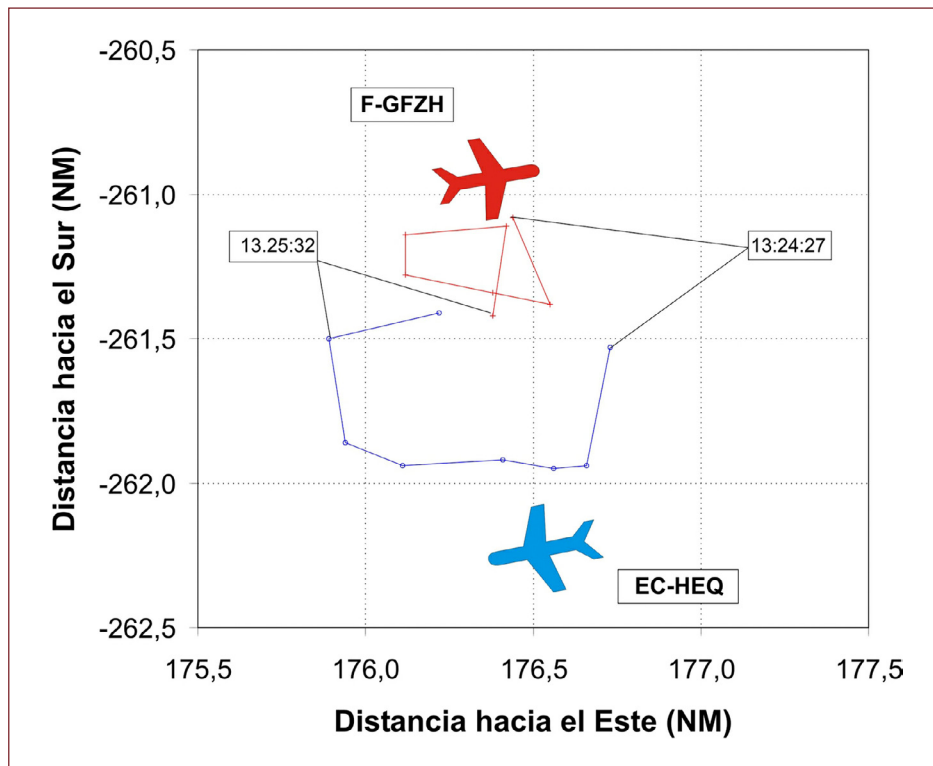
Figura 5. Trazas radar entre las 13.24:27 y las 13.25:40 h

- Entre las 13.24:27 y las 13.25:40 h, la aeronave de matrícula EC-HEQ continuó virando y realizó un segundo viraje de 360° a la derecha. Instantes después se produjo la colisión.

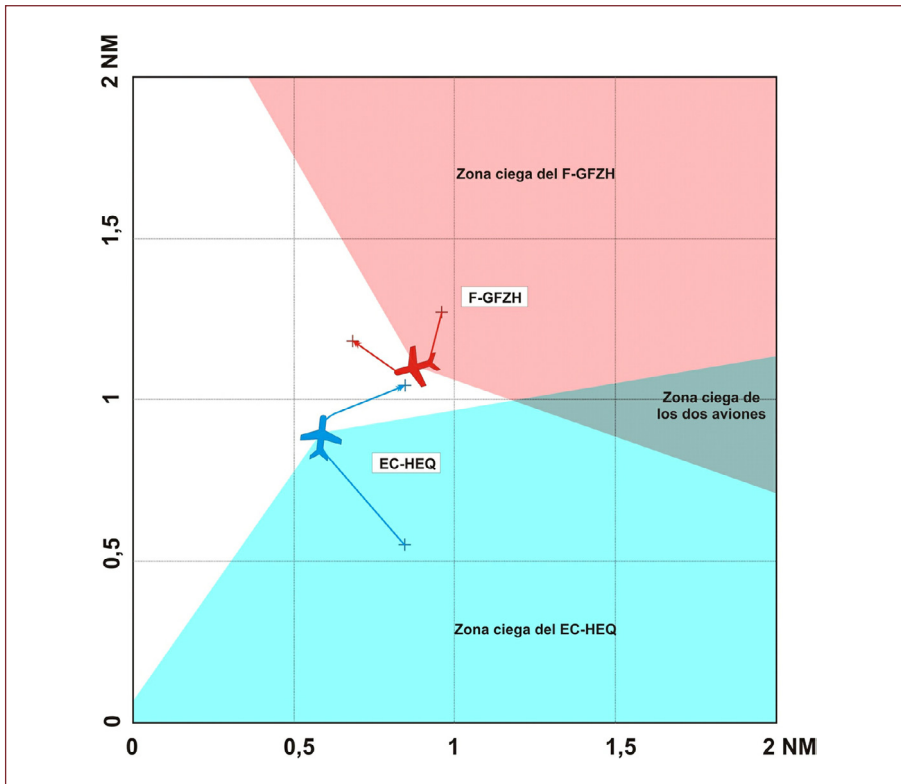
Figura 6. Campo visual relativo a las 13.24:03 h

Durante los poco más de dos minutos previos a la colisión, la aeronave de matrícula EC-HEQ realizó dos virajes de 360° a la derecha, a razón de poco más de un minuto por vuelta; mientras, la F-GFZH dio tres vueltas en el mismo sentido.

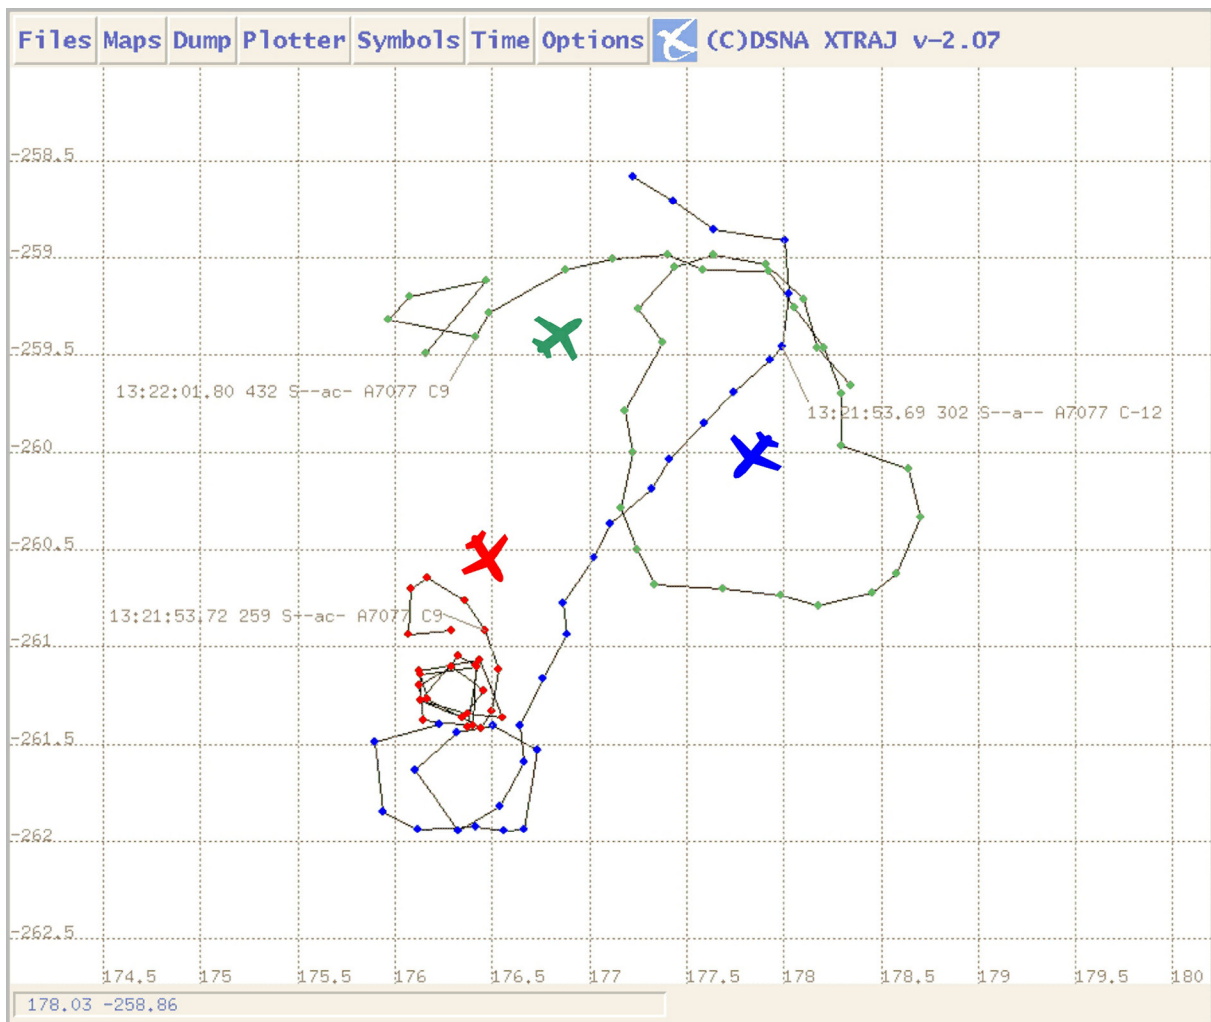
Figure 2. Première vue de détail

La figure 2 montre les trois trajectoires peu de temps avant l'accident. Des étiquettes identifient les positions des avions à des instants voisins. Des maquettes ont été positionnées pour permettre d'appréhender facilement le sens des évolutions.

L'avion 2 (en bleu) se dirige vers la même zone.

L'avion 3 (en vert) évolue à proximité (environ 2 NM).

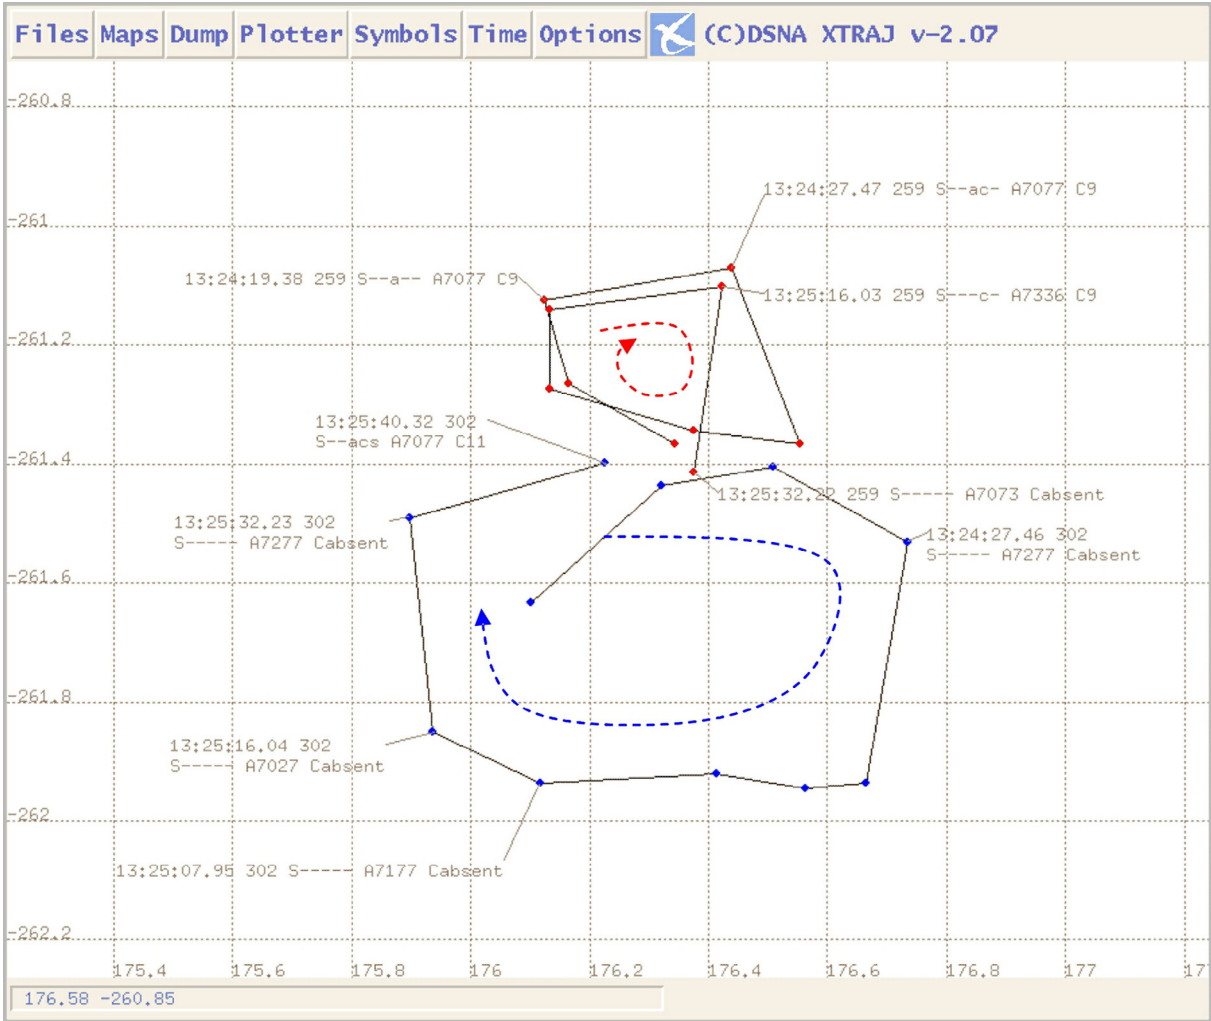
Figure 3. Deuxième vue de détail

Enfin, la figure 3 montre les derniers instants des trajectoires des deux avions accidentés.

On notera que les codes Mode A extraits par le radar de Montpellier sont fréquemment erronés, à cause du garbling.
