## Informe técnico A-022/2004

Accidente ocurrido el día  
23 de abril de 2004, al globo  
Ultramagic M 77, matrícula  
EC-FVL, operado por la  
compañía Globoacción Aérea  
Comercial, S. L., en la ciudad  
de Santiago de Compostela  
(A Coruña)

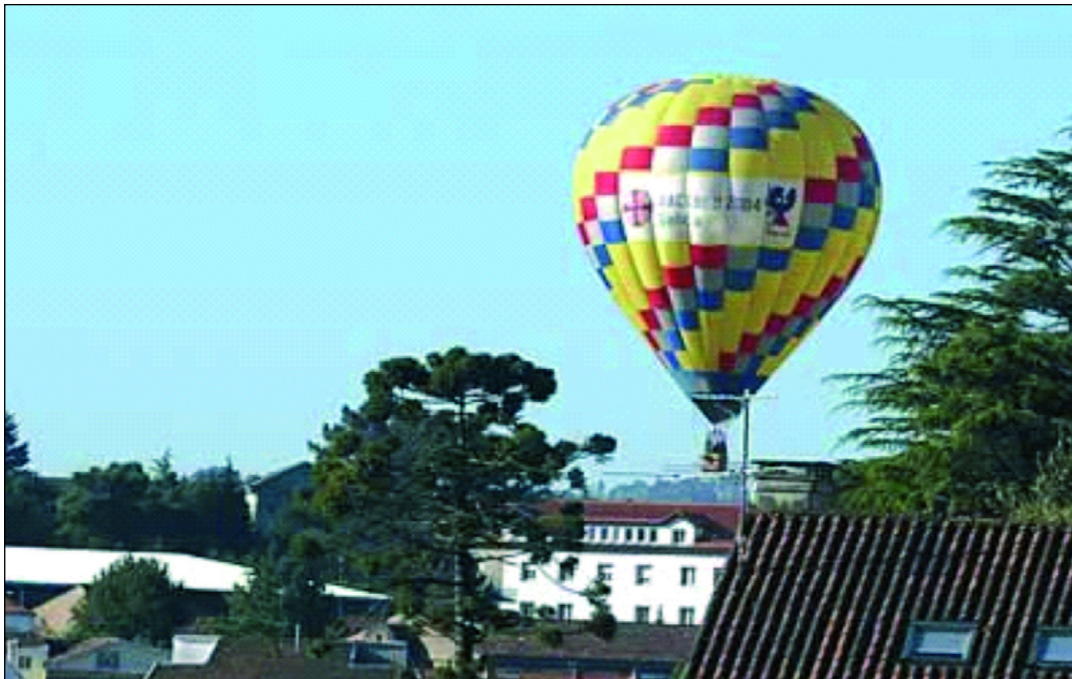
Por razones que, en principio, se desconocen, todo el vuelo se realizó a una altura considerada como muy baja, estimándose que no fue en ningún caso superior a 20 m. La figura 1 reproduce una fotografía del globo en vuelo momentos antes del accidente; en ella se puede comprobar la poca altura de vuelo sobre los edificios.

Figura 1. Globo en vuelo, instantes antes del accidente (foto cortesía de *La Voz de Galicia*)

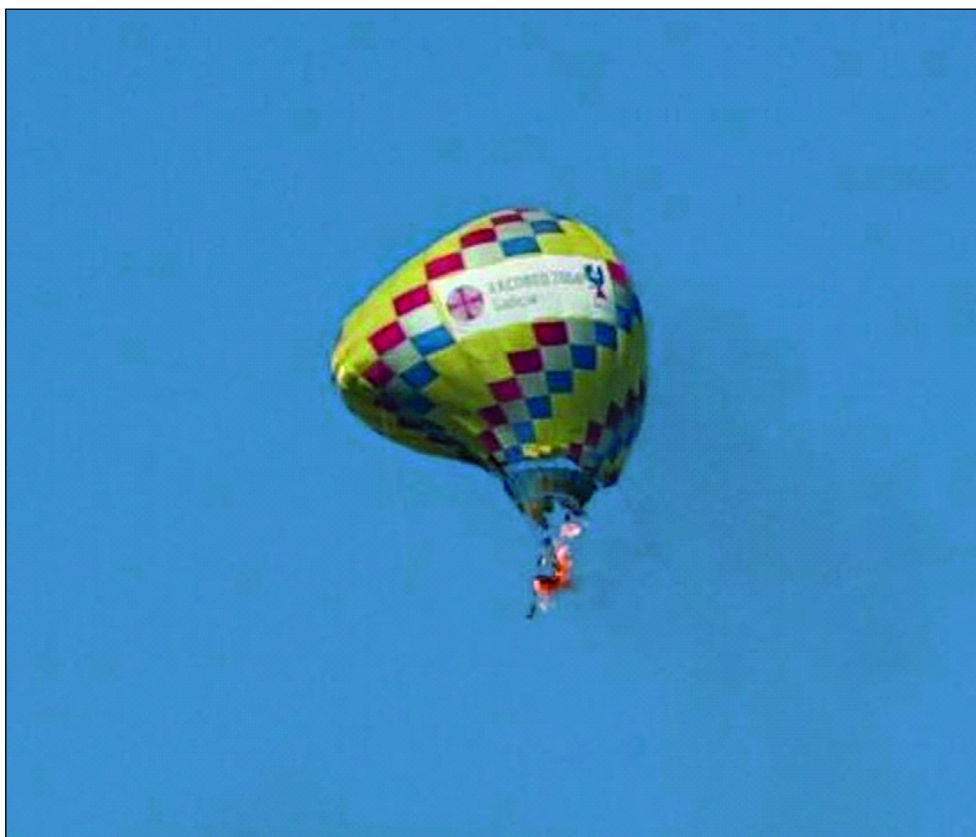
La disminución de peso y el calor del incendio produjeron que el globo, ya sin ocupantes, se elevase de forma descontrolada, prolongando la duración y la longitud del vuelo. En la figura 2 se puede ver el globo tras el accidente, incendiado y aún en vuelo.

Figura 2. Globo incendiado en vuelo después del choque con la chimenea (cortesía de *La Voz de Galicia*)

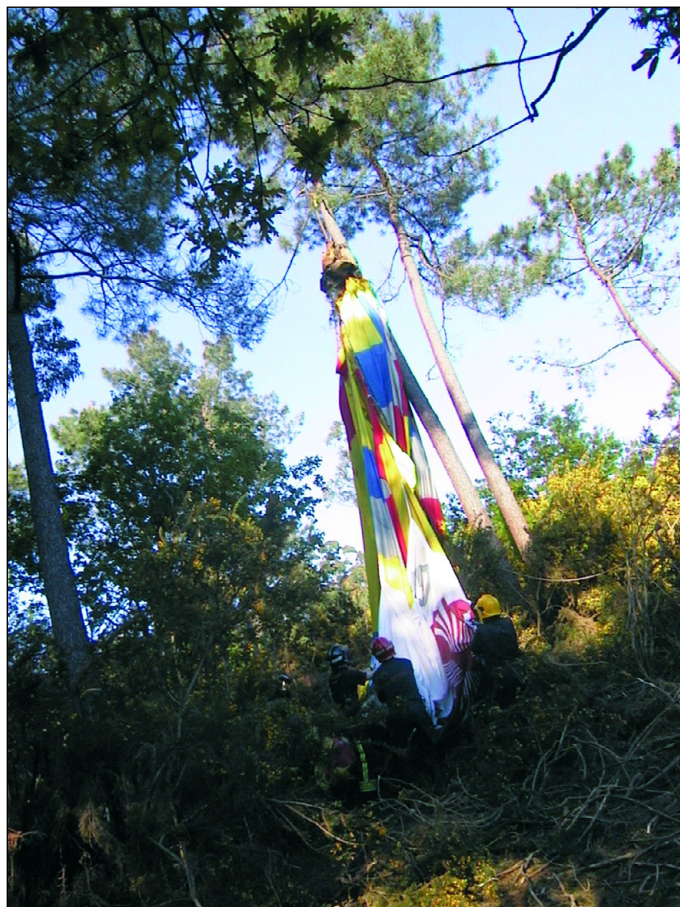
Los restos estaban colgados de un pino de los más altos. La envoltura o tela llegaba por una parte hasta el suelo (figura 3) y presentaba diversas quemaduras en varias zonas, siendo más pronunciadas en la parte inferior de la envoltura. Las quemaduras también afectaban a la tela de la pancarta publicitaria adosada a la envoltura, aunque se veía que esta tela también era incombustible y no había propagado el fuego.

Figura 3. Restos del globo: envoltura

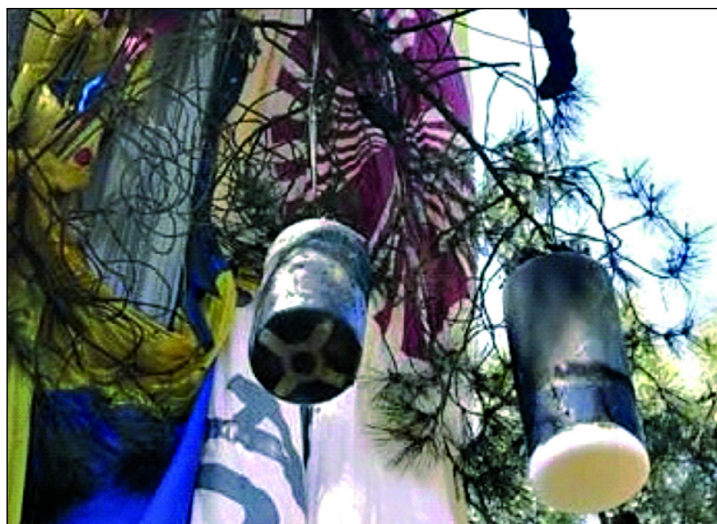
Colgando del mismo árbol se encontraron también dos de las botellas de propano del globo (figura 4). Cada botella estaba suspendida del quemador asociado a través de las tuberías correspondientes, aunque una de las botellas había perdido la tubería de menor diámetro. El resto de las tuberías habían soportado el fuego del incendio. Según indicó el equipo de recuperación, cuando encontraron los restos aún seguía ardiendo el gas que salía de las botellas. En la figura se puede observar en las botellas la espuma blanca que habían lanzado los bomberos.

Figura 4. Botellas colgando de los árboles (cortesía de *La Voz de Galicia*)

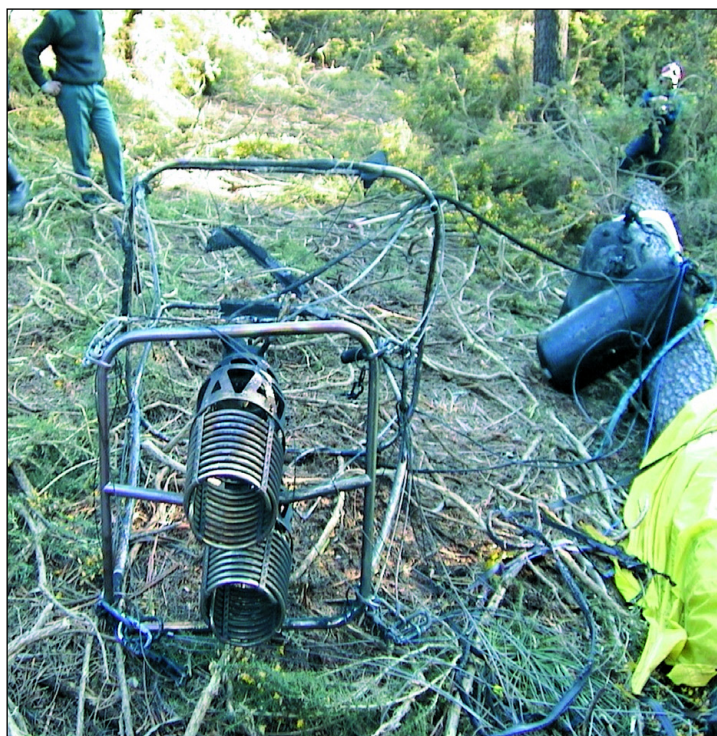
La figura 5 muestra esta estructura metálica y los restos de los quemadores, una vez descolgada y depositada sobre el terreno. En la parte derecha de la figura se ven las botellas recuperadas de los árboles con las tuberías de unión al quemador correspondiente.

Figura 5. Restos del globo: barquilla

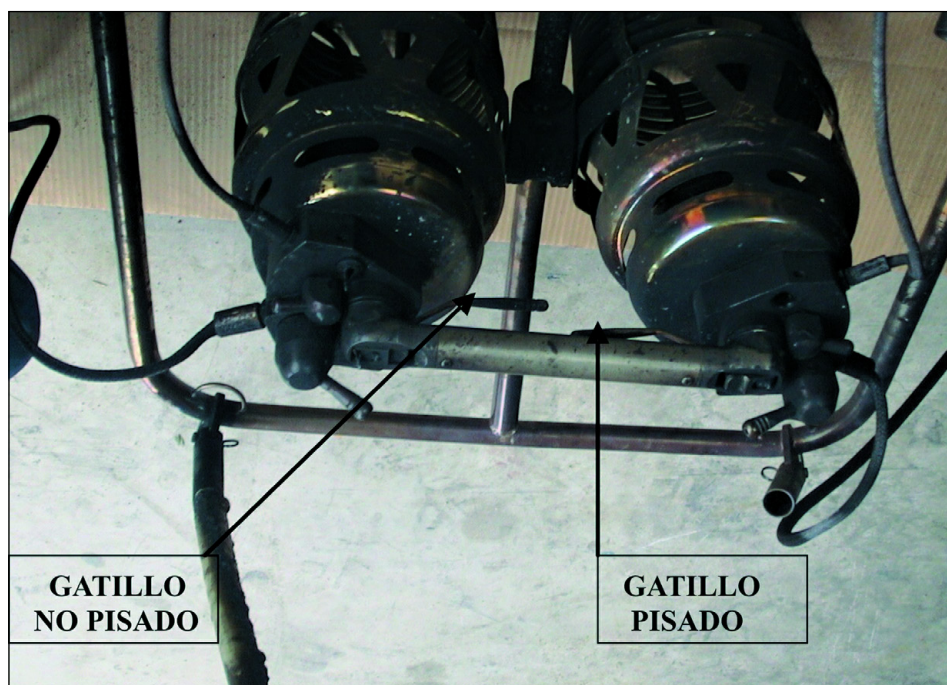
Los dos quemadores (figura 6), aunque afectados por el fuego, estaban relativamente en buen estado al ser de acero. Presentaban distinto color de hollín, según la temperatura alcanzada. Los serpentines no parecían tener daños, roturas ni deformaciones. La estructura de sujeción de los quemadores tampoco estaba dañada.

Como se ve en la figura 6, los gatillos de actuación de las llaves de llama principal se encontraron en posiciones distintas, uno en posición de válvula abierta (gatillo pisado) y otro en posición de válvula cerrada (gatillo no pisado). Estos gatillos se encuentran en la barra de unión y fijación de los quemadores y están situados de modo que pueden ser actuados por una sola mano de forma conjunta o independiente. Cuando no hay actuación sobre los gatillos se mantienen libremente en posición de válvula cerrada por la acción de un muelle mecánico. El hecho de que una válvula estuviera cerrada y la otra abierta pudo deberse a daños producidos por el fuego, de manera que afectara distintamente a ambas válvulas éstas piezas de plástico en el interior que, al fundirse, alterasen el normal funcionamiento del gatillo, o bien a que los gatillos se encontraban ya en la posición constatada en el momento de desencadenarse el incendio masivo del gas. No fue posible discernir cuál de estas dos posibilidades efectivamente ocurrió.

Figura 6. Detalle de los quemadores y gatillos de control de válvulas principales

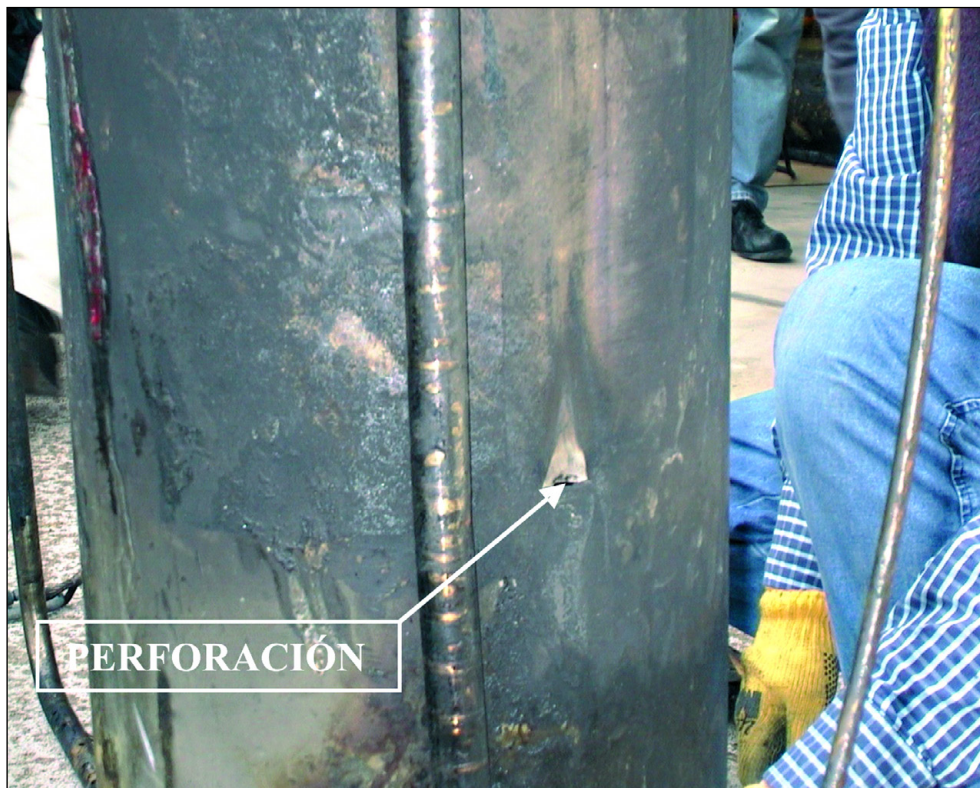
Una de las botellas tenía una perforación en forma de corte horizontal, con la botella situada en la posición que tiene en la barquilla (figura 7). El borde superior del corte estaba hundido dejando una sección libre algo superior a 1 cm<sup>2</sup>, que permitía salir libremente el gas del interior. Como se ha indicado en el apartado 1.1 y se comprobó en la reproducción realizada del choque que se describe más adelante, la perforación corresponde con la que haría el pico de esquina de la caperuza de la chimenea.

Como se ve en la figura, la perforación tiene señales en la botella de haber estado expuesta al fuego, especialmente en el borde superior del corte. Estas señales son iguales a las que dejaría un chorro de gas incendiado.

Figura 7. Perforación en la botella de propano

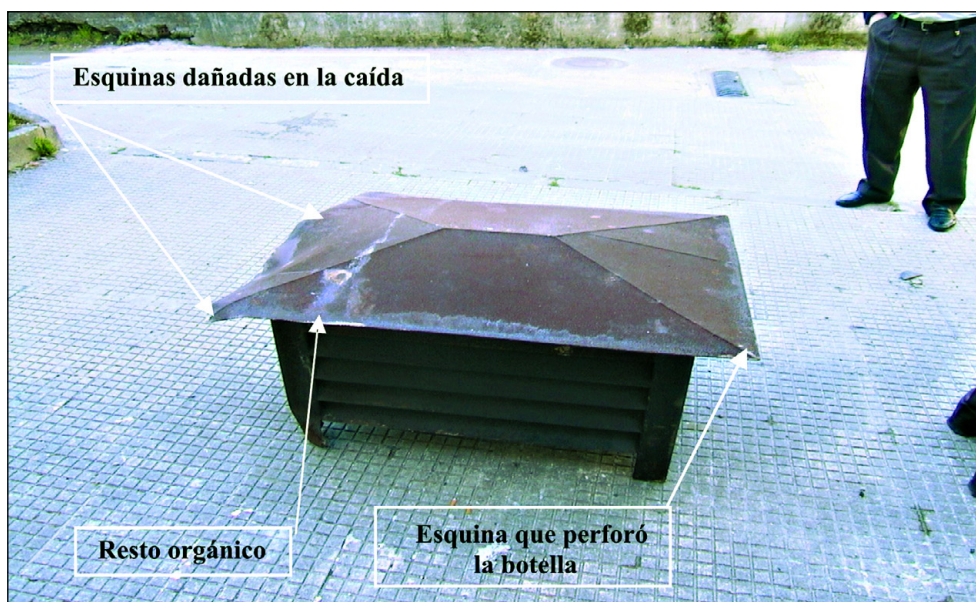
La caperuza (figura 8) pesaba unos 50 kg y tenía en su parte superior un tejadillo de poca pendiente cuyos bordes sobresalían de la forma en planta de la chimenea.

En la figura 8 se han identificado los daños más significativos observados durante la inspección de la caperuza tras su recuperación. Dos esquinas del tejadillo se habían doblado en la caída al patio, había restos orgánicos, procedentes del choque con la barquilla, en uno de los bordes de dicho tejadillo y, por último, otra de las esquinas del tejadillo tenía marcas en la pintura que se identificaron como producidas en la perforación de la botella de propano.

Figura 8. Caperuza de la chimenea sobre el patio

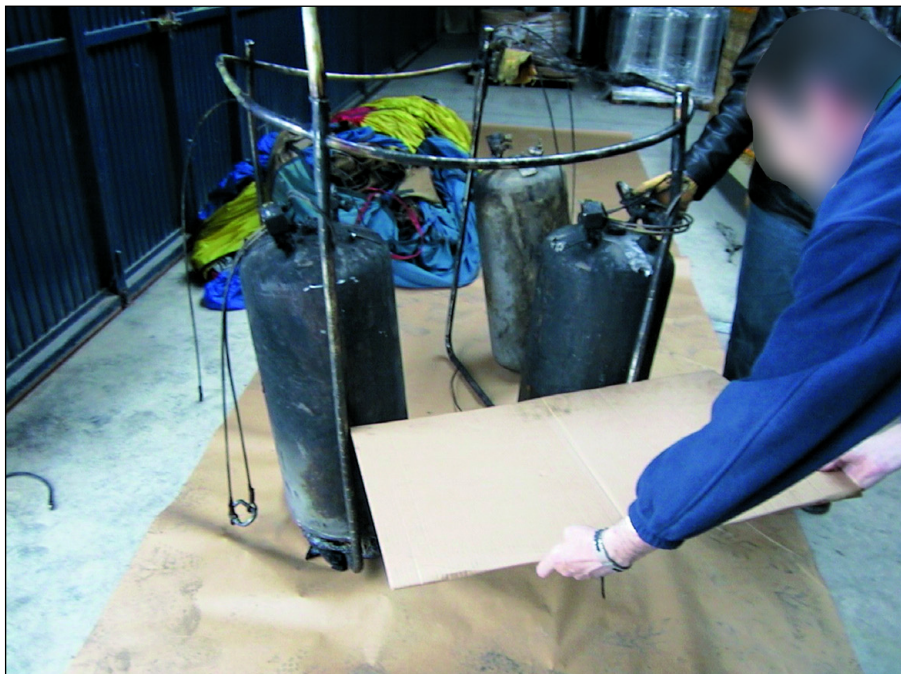
- Uno de ellos fue de la esquina derecha del tejadillo (izquierda de la figura) con la parte derecha (izquierda de la figura) de la barquilla. En el impacto, el pico de la esquina se empotró en la botella de propano, perforándola, y la columna derecha de la barquilla (izquierda en la figura) se deformó a flexión en una dirección no perpendicular a la cara de la barquilla y desviado varios grados a la izquierda (hasta 30°) de la teórica de avance del globo. La perforación en la botella produjo el corte y el escape de gas, ya indicados, que se incendió.

- El otro impacto del tejadillo fue contra la columna izquierda de la barquilla (derecha en la figura). Esta columna también presentaba una deformación a flexión hacia atrás de la barquilla, aunque menor que la de la columna derecha. No había huella de impacto directo de la columna con el tejadillo, por lo que se estimó que el impacto de esta columna fue a través del revestimiento de la barquilla y corresponde a la marca de material orgánico en la caperuza indicada en la figura 8.

Figura 9. Reproducción del choque con la chimenea
