**RESUMEN DE DATOS**

Fecha y hora	<b>Viernes, 21 de mayo de 2004; 04:52 h UTC<sup>1</sup></b>
Lugar	<b>Aeropuerto de Palma de Mallorca</b>

Matrícula	<b>EC-ITP</b>
Tipo y modelo	<b>FAIRCHILD SA227-BC, SWEARINGEN METRO III</b>
Explotador	<b>Top Fly</b>

Tipo de operación	<b>Transporte aéreo comercial – No regular nacional – Mercancías</b>
Fase del vuelo	<b>Carrera de despegue antes de V1</b>

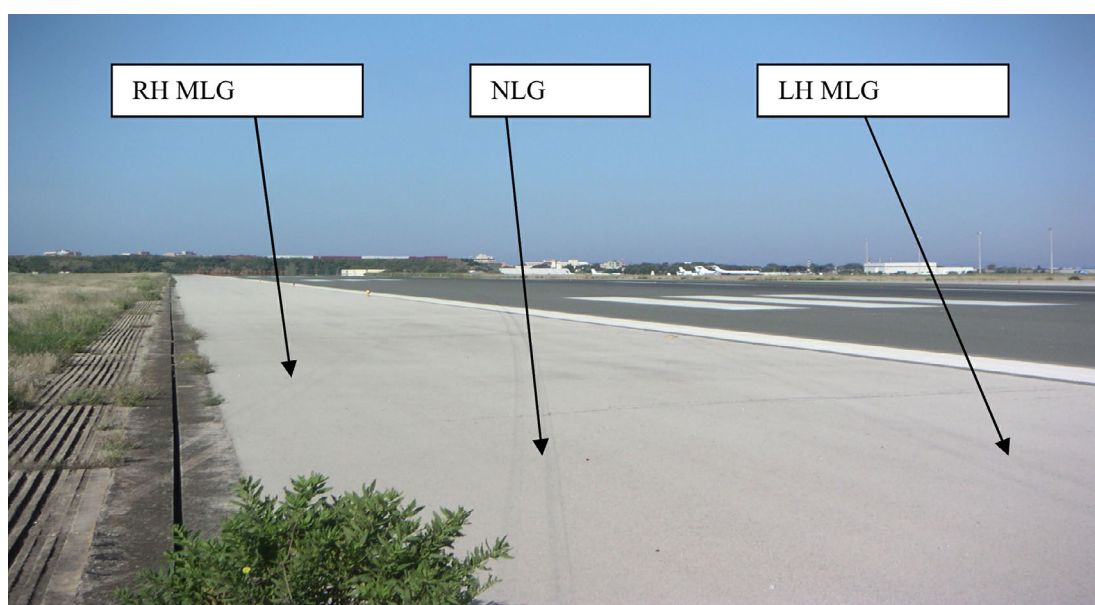
Las huellas de los neumáticos sobre el asfalto de la pista evidencian que el avión comenzó a desviarse tras recorrer 510 m de carrera de despegue.

Cruzó el borde derecho de la pista, con un curso de unos 12° a la derecha tras recorrer 695 m de carrera. La menor distancia entre las huellas de las ruedas de pata de morro y de pata derecha que entre huellas de morro y pata izquierda confirman un ligero derrape hacia la izquierda. Las marcas de las ruedas principales indican que ambas iban frenadas sin deslizar (foto 1).

Foto 1. Marcas de las ruedas del tren sobre la pista

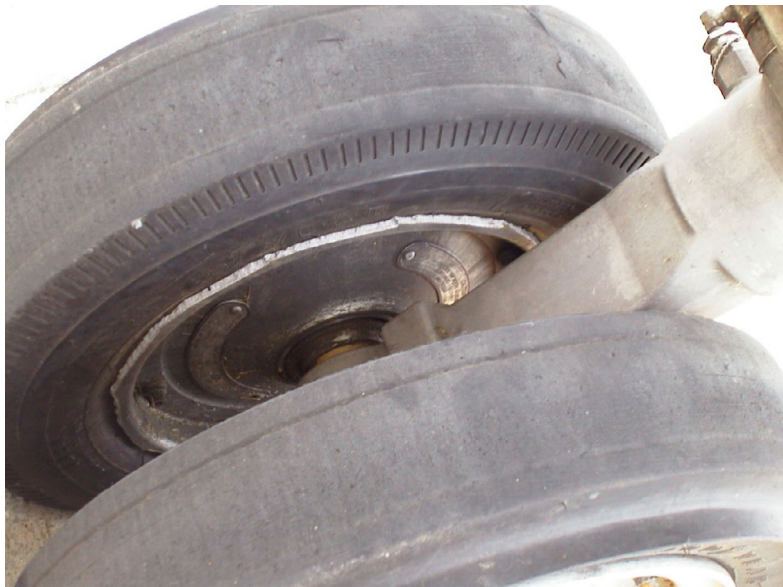
Las ruedas de la pata de morro quedaron orientadas a la derecha. La llanta interna de la rueda izquierda de la pata de morro estaba desportillada en su borde y presentaba múltiples grietas radiales en todo su perímetro (foto 2).

Foto 2. Ruedas tren de morro

Por tanto, se debe inferir, que la rueda de morro se desvió y bloqueó a la derecha después de que el copiloto soltara el botón de activación del NWS de la palanca de gases. La información acumulada apunta en esa dirección. Por un lado, la desviación empezó a producirse al desactivar el control de guiado, y por otro, fundamentalmente los daños encontrados en la llanta interna de la rueda izquierda de morro, que revelan

el deslizamiento lateral de la rueda, son datos que avalan esta hipótesis. Otro indicio que se considera coherente con esta suposición es el aviso luminoso de «NWS FAIL» observado en Madrid y que indicaría un posible fallo intermitente en el sistema de guiado.

9. Las huellas sobre la pista, el terreno de la franja de seguridad, y los daños en la llanta de la rueda de morro izquierda, confirman un derrape fuerte hasta la posición final del avión dentro de la franja de seguridad, a la derecha de la pista.

11. El examen de la aeronave después del incidente no descubrió anomalías previas en NWS, ruedas y frenos que justificaran la salida de pista. Los daños apreciados en la llanta de la rueda izquierda de la pata de morro son congruentes con la hipótesis de orientación adversa de la rueda y derrape.

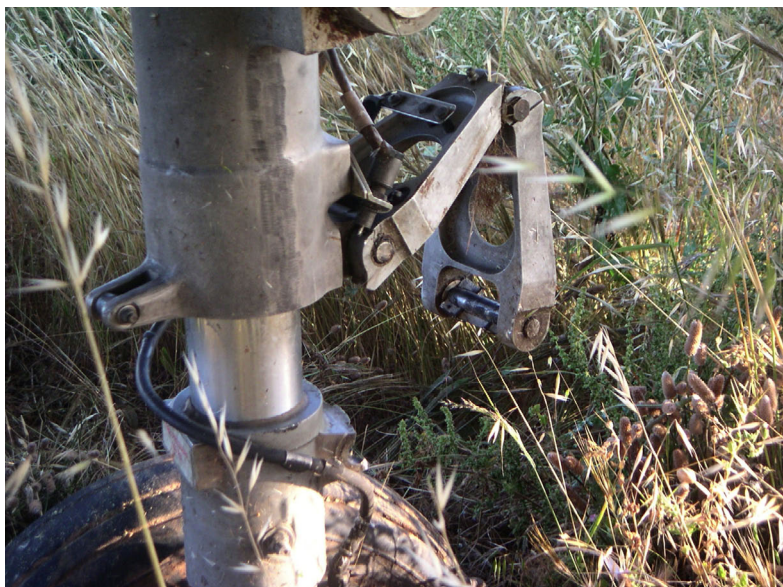
Se observó tras el incidente que se había partido, en el elemento deslizante del amortiguador de la pata derecha, la articulación inferior de la tijera de torsión (foto 3). La superficie de rotura presentaba características de fractura frágil.

Foto 3. Pata principal derecha. Rotura de la tijera de torsión

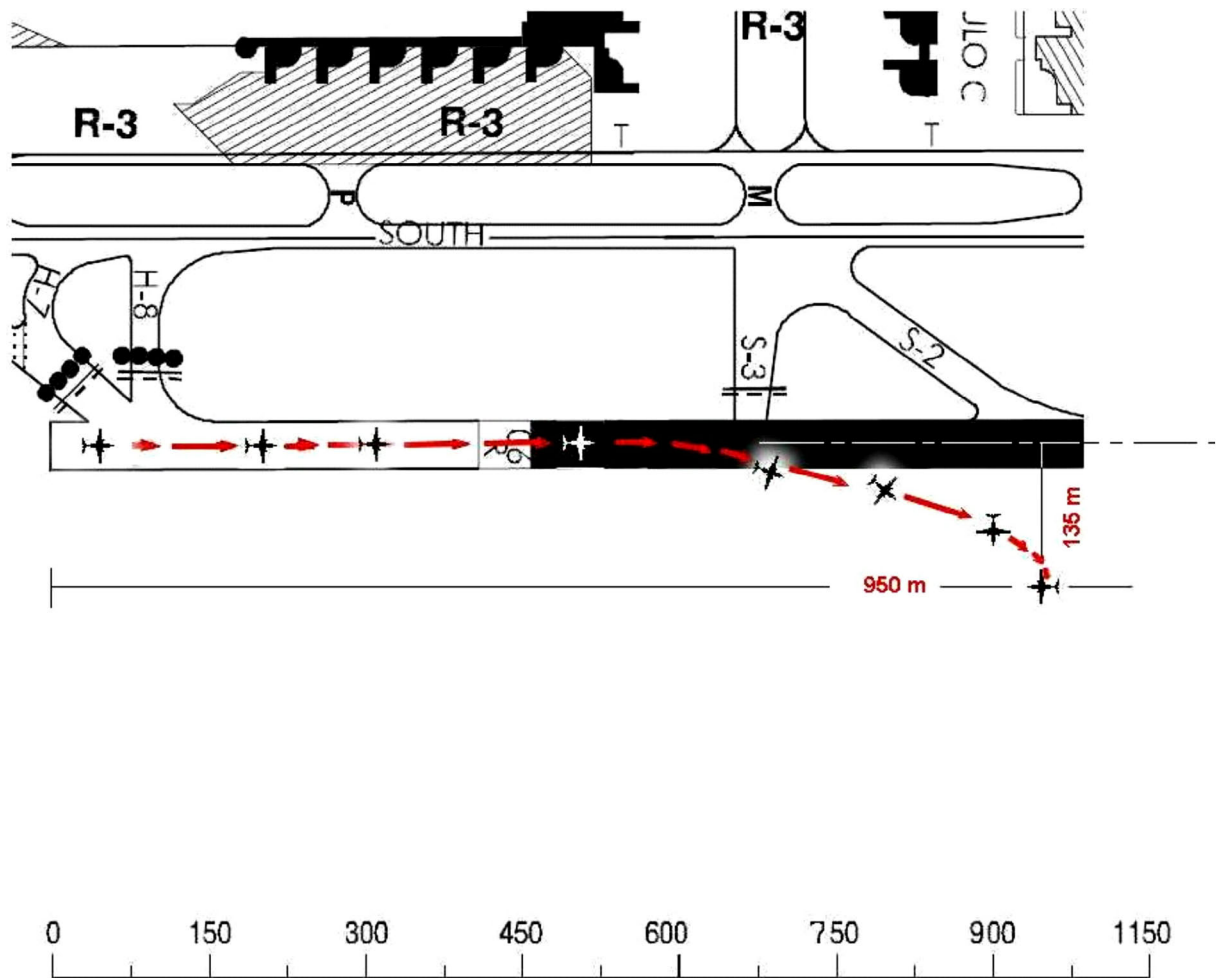
Anexo A-2. Vista parcial de la pista 06R y trayectoria de aceleración-parada

El terreno de la franja de la pista estaba cubierto de hierba de casi un metro de altura por el que las ruedas fueron dibujando una trayectoria curva de la aeronave, derrapando a lo largo de un recorrido de unos 260 m fuera de la pista hasta su detención.

La aeronave se detuvo a 135 m del eje de pista 06R y a 950 m de su cabecera (véase trayectoria en Anexo A-2).

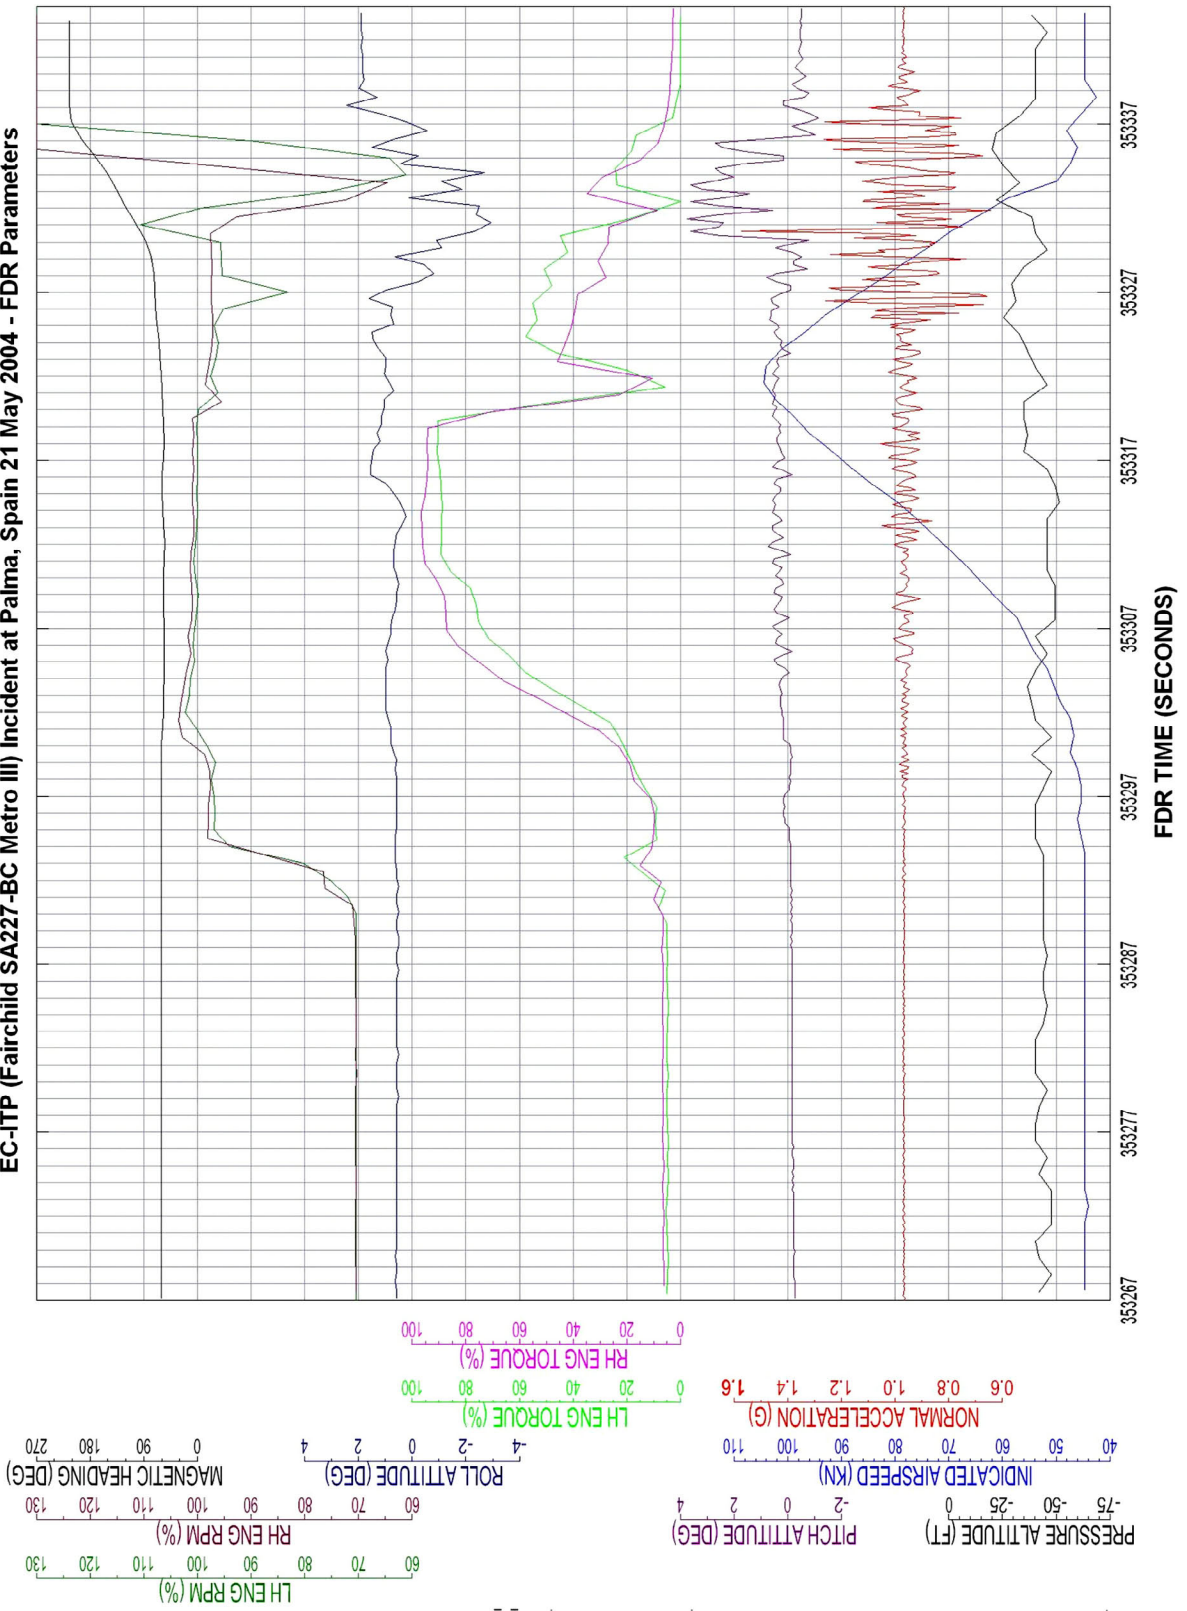
Anexo C. Gráficas de parámetros del FDR

Los datos grabados muestran que ambos motores adquirieron el 100% de su régimen de giro (rpm) antes de la suelta de frenos y que el par motor subió hasta el 90% en el motor n.º 1 y hasta el 95% en el motor n.º 2.

El avión aceleró con toda normalidad hasta una velocidad de 107 kt en unos 18 segundos. Unos tres segundos antes de alcanzarse la máxima velocidad se reconoce la decisión de abortar por la reducción de potencia de los motores a la posición de «ground-idle».

El ajuste de potencia de reversa se obtiene dos segundos más tarde, alcanzándose 55% de par en el motor izquierdo y alrededor de 40% en el motor derecho durante siete segundos.

Las fluctuaciones intensas de aceleración vertical, unos 22 s después de la suelta de frenos, se interpretan como el momento de abandonar el avión la pista asfaltada.

Se produjeron incrementos en los ángulos de cabeceo y de alabeo unos 28 s después de la suelta de frenos que se interpretan como movimientos de derrape y viraje de la aeronave sobre el terreno.

La aeronave se detuvo unos 38 s después de la suelta de frenos. La orientación del avión incrementó continuamente su acimut desde que salió de pista hasta los 220° finales que alcanzó unos 4 s antes de la parada final.
