INFORME TÉCNICO A-031/2004

Accidente ocurrido el
13 de junio de 2004, a la
aeronave INTERAVIA I-3,
EC-HLX, en la pista de
aeromodelismo de Los
Giles, término municipal
de Las Palmas de Gran
Canaria (Las Palmas)

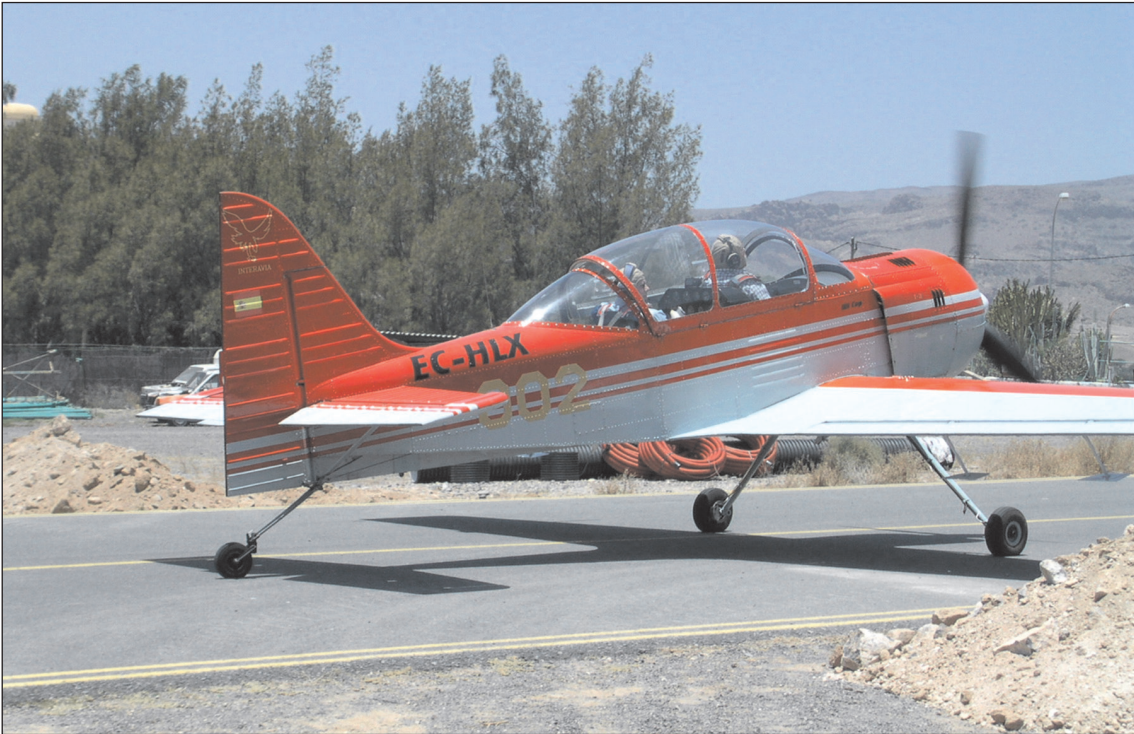
Figura A-2. Vista de la aeronave accidentada

La Figura A-2 (Apéndice A) es la reproducción de una fotografía de la aeronave accidentada en la que se puede observar que la longitud de la pata de cola hace que la aeronave en reposo esté casi horizontal.

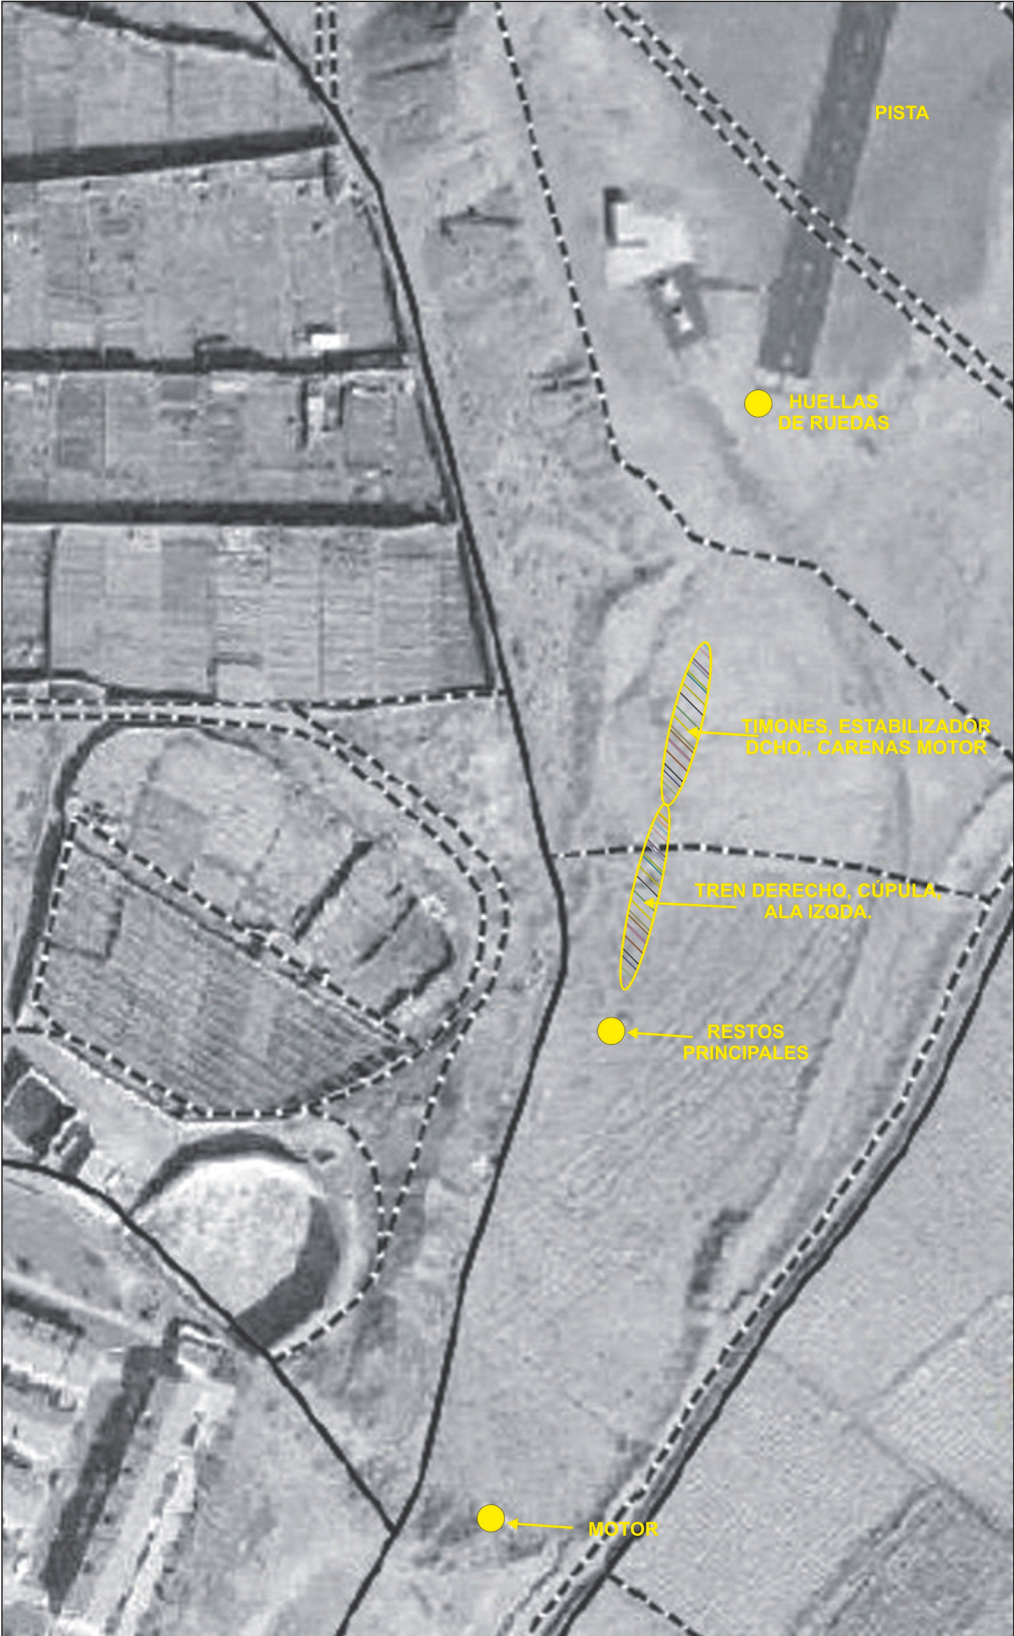
Figura A-3. *Distribución y posición de los restos*

La posición y distribución en la que resultaron los restos se representa en la Figura A-3 (Apéndice A) sobre un mapa de la zona de la prolongación de la pista en la cabecera 03.

- Las primeras señales del accidente corresponden a las huellas dejadas por las ruedas de la aeronave (véase Figura A-3, Apéndice A). La impronta de rueda de cola comienza a 0,5 m del borde de pista de la cabecera 03 y su longitud es de unos 7 m, con distinta profundidad en algunas zonas que indican que tuvo algunos «saltos» o rebotes de cola. Las improntas de las ruedas principales, un poco más profunda la derecha en su inicio, se marcan a 1,20 m a cada lado de la de la rueda de cola y

comienzan a unos 7 m del borde de la pista. La distribución de las improntas demuestra que la rueda de cola fue la primera en impactar y, a continuación, tras un ligero rebote, lo hicieron las principales, ya con la aeronave desestabilizada.

- Los primeros restos (véase Figura A-3, Apéndice A) se encontraron de 40 a 100 m del borde de la pista y correspondían a timones de profundidad y dirección, estabilizador derecho y carenas y capos del motor. Estos restos comenzaban en un punto situado en rumbo 200° del final de las huellas de las ruedas y seguían, básicamente, el rumbo 220°.

- Entre los 100 y 150 m del borde de la pista, estaba situado otro conjunto de restos (véase Figura A-3, Apéndice A) que contenía, en sentido de alejamiento de la pista, el tren principal derecho (el izquierdo no se encontró), la cúpula de cabina, la semiala izquierda, desprendida casi por la raíz, y la bancada de motor con restos de la caja de accesorios y la huella del impacto principal.

- Los restos principales (véase Figura A-3, Apéndice A) estaban a unos 160 m del borde de la pista. El conjunto contenía las cabinas, muy deterioradas, y el fuselaje con la deriva que no se desprendió.

- El elemento que más se alejó del borde de la pista fue el motor (véase Figura A-3, Apéndice A). Este elemento se encontró semiempotrado en el terraplén que lo había detenido a unos 270 m de la pista.

La posición y distribución de los restos confirma lo revelado por las cintas de vídeo tomadas del accidente. El primer impacto de la aeronave con el suelo fue con la rueda de cola, inmediatamente después impactaron las ruedas principales, la derecha ligeramente antes, que la dirección del vuelo era prácticamente paralela a la pista, proveniente del mar, y que el impacto fue a gran velocidad, dada la dispersión de los restos en esa dirección.
