RESUMEN DE DATOS

Fecha y hora	Lunes, 21 de junio de 2004; 09:30 horas
Lugar	Aeropuerto de Valencia (Valencia)

Matrícula	EC-IVM
Tipo y modelo	AIR TRACTOR AT-802A-AMPHIBIAN
Explotador	Avialsa T-35, S. L.

Tipo de operación	Trabajos aéreos – Comercial – Lucha contra incend.
Fase del vuelo	Aterrizaje – Recorrido de aterrizaje

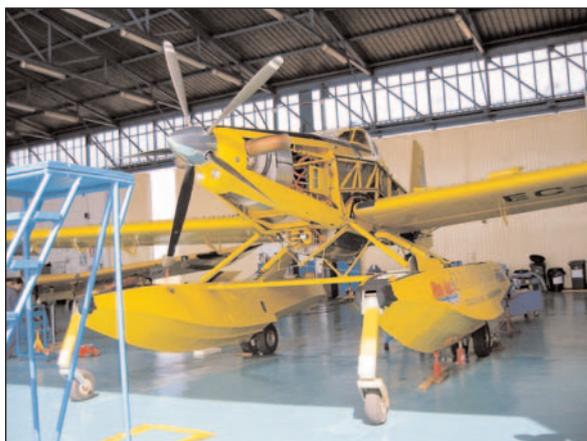
La aeronave sufrió escasos daños durante la toma, limitados al desgaste por rozamiento de las quillas reforzadas de los flotadores. Probablemente, durante el remolque, una vez fuera de la pista, se produjeron otros daños de mayor importancia relativa, como la rotura de un montante del conjunto de flotadores y la deformación otro montante y de varias chapas de recubrimiento.

Figura 1. Aeronave accidentada

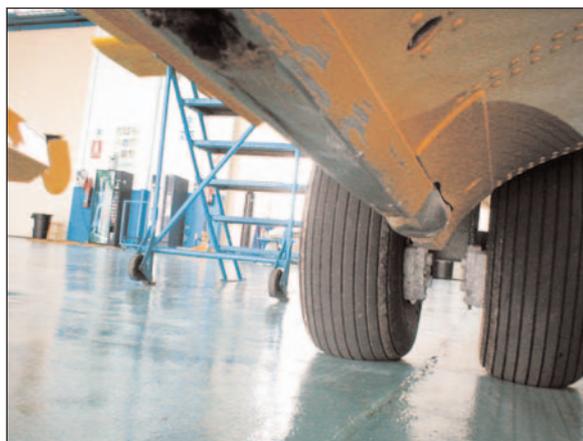
Figura 2. Detalle de daños en los flotadores

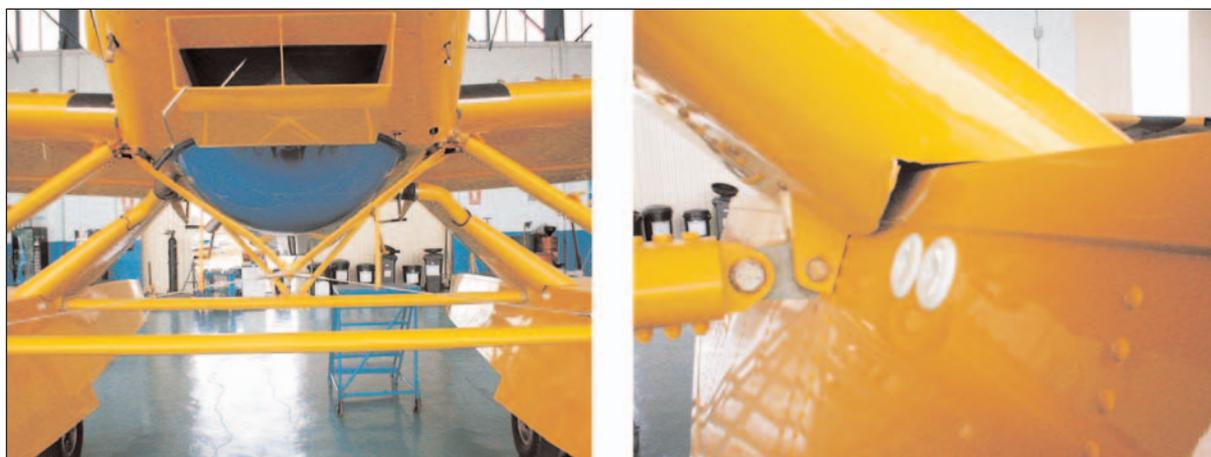
Figuras 3 y 4. Montantes y detalle de la rotura del montante

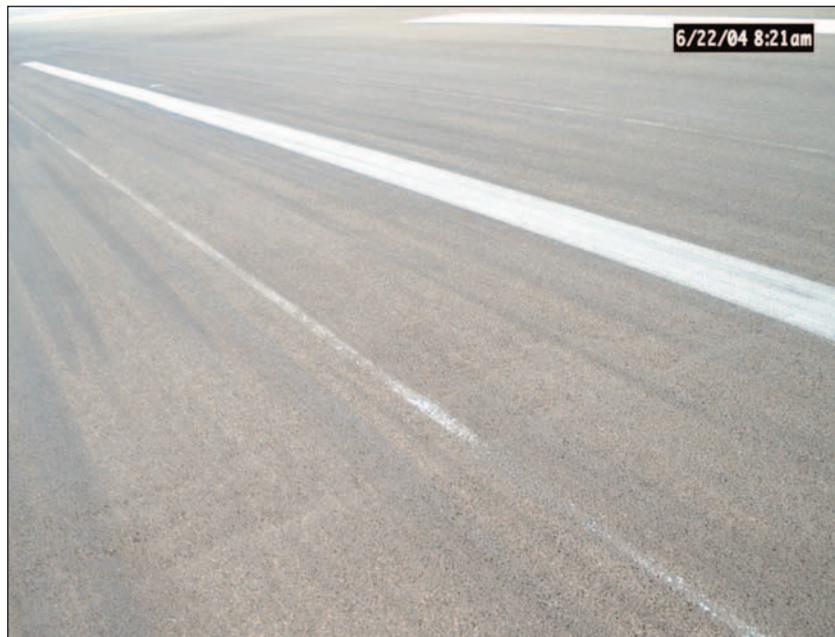
Figura 5. Huellas de la aeronave sobre la pista. Parte final

Las huellas en la pista se advierten como una película metálica producida por el roce de la chapa, sin que sobre la pista se observen otros daños. Las huellas son más tenues al principio y más marcadas al final, resaltando más la huella izquierda que la derecha y apreciándose antes la primera que la segunda (unos 2 a 5 m antes). Siguiendo con la huella izquierda de referencia por ser la más visible, muestra una anchura media de unos 3 cm y máxima de unos 10 cm al final de su recorrido, cuando el avión va casi parado.

Las huellas de la pista y la propia secuencia del incidente confirman que en el momento de la toma no había ninguna de las cuatro patas en posición abajo y bloqueada.

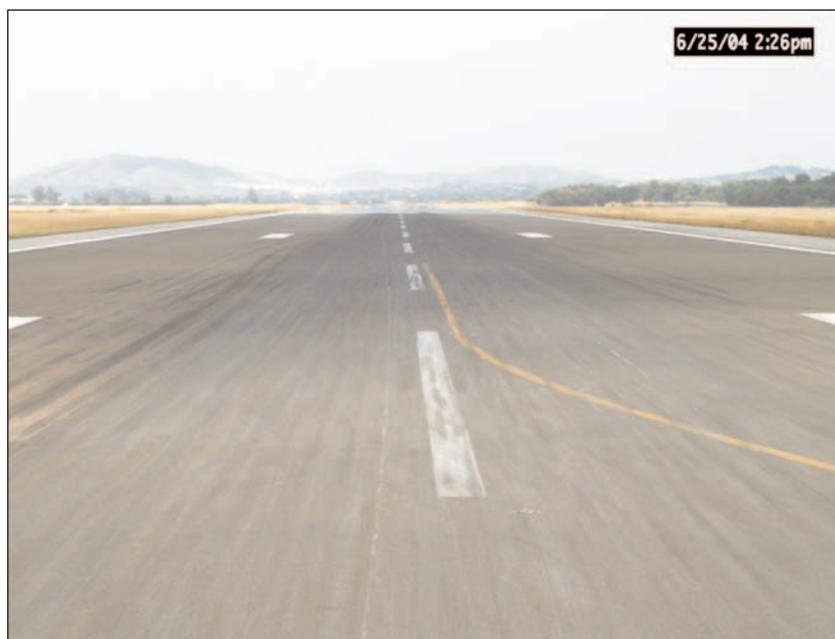
Figura 6. Huellas de la aeronave sobre la pista. Parte inicial

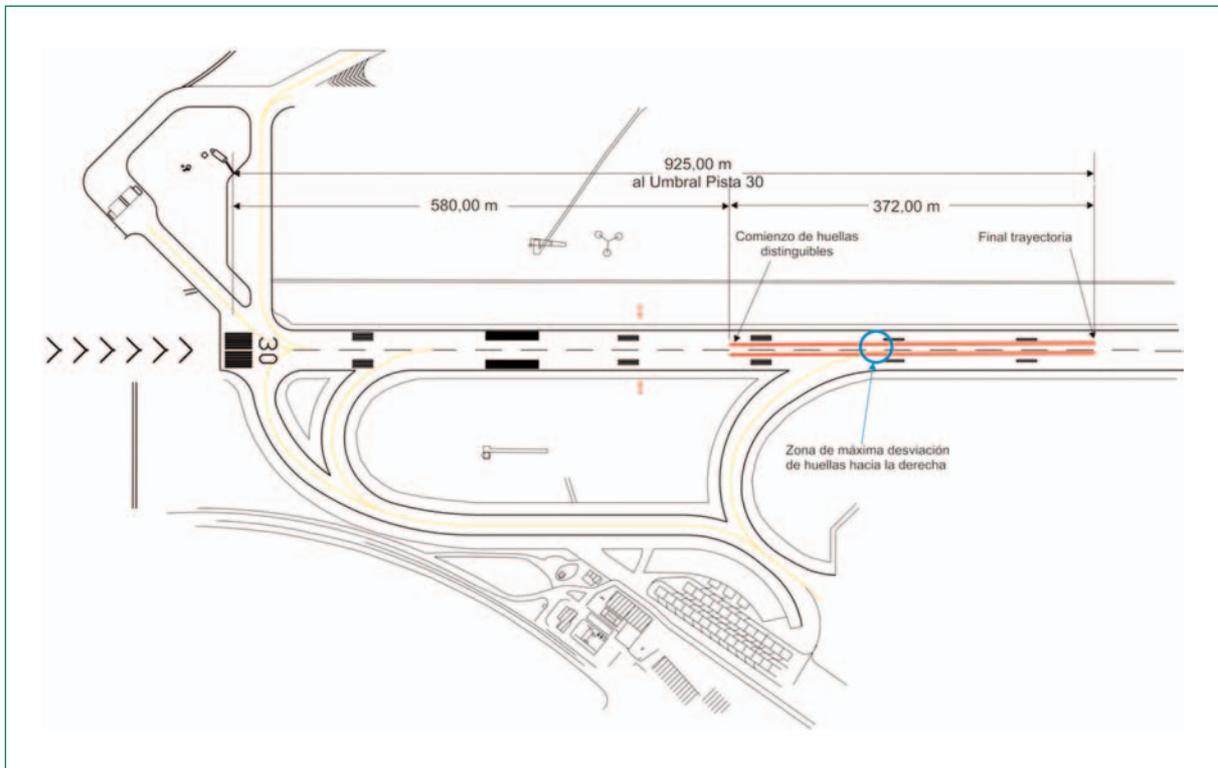
Figura 7. Trayectoria de la aeronave

Las huellas muestran una ligera desviación inicial hacia la derecha, que al final gira hacia la izquierda, de modo que, tomando como referencia la huella a la izquierda del eje de pista y siempre en el sentido de la pista 30, se observan las siguientes distancias de la huella izquierda al eje de pista (la huella derecha mantiene su paralelismo a la izquierda):

- Al comienzo de la huella, 130 cm; distancia mínima al eje.
- Hacia la mitad, la longitud de la huella, 60 cm (desvío a la derecha).
- Al final del recorrido, 190 cm (desvío a la izquierda).

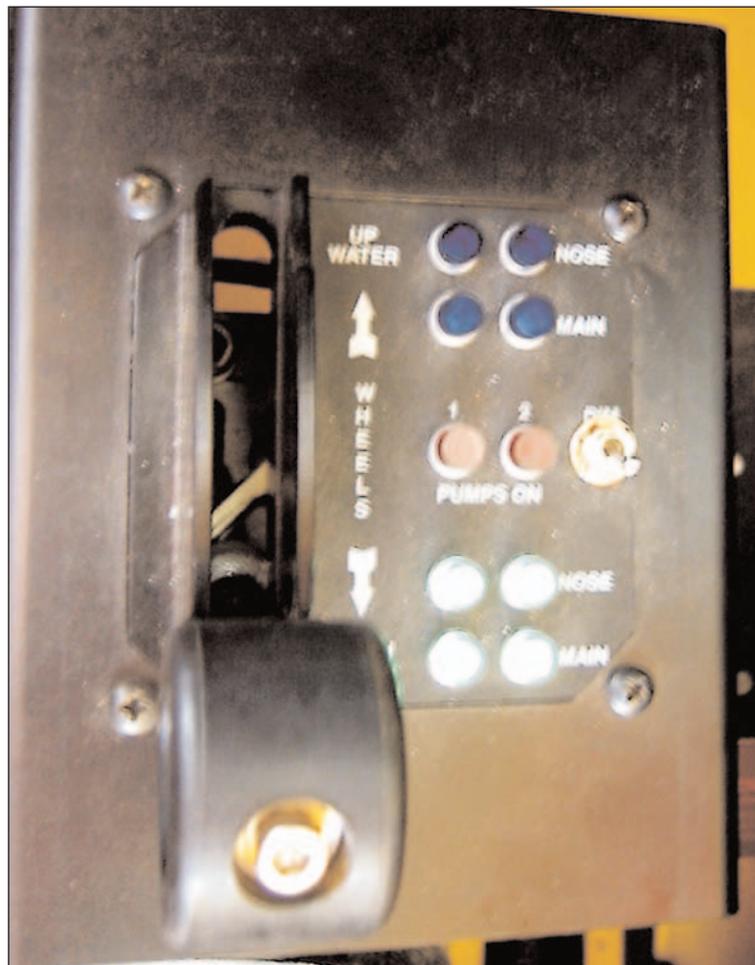
Figura 8. Indicación de tren en cabina

Siendo un avión anfibia, el piloto debe seleccionar tren arriba si toma sobre agua o tren abajo si lo hace sobre tierra. Cuenta con un aviso, aparte de la posición de la palanca, de las cuatro luces verdes (tren abajo) para tierra o las cuatro luces azules (tren arriba) para agua, reservando las luces rojas para el funcionamiento de las bombas (tránsito).

En condiciones de alta luminosidad puede resultar complejo distinguir si una luz en cabina está o no iluminada. Si, además, se está esperando ver la luz encendida, los sentidos pueden llevar a creer que lo está aunque realmente no sea así.
