**RESUMEN DE DATOS**

Matrícula	<b>EC-GXE</b>
Tipo y modelo	<b>FAIRCHILD SA227-AC, Swearingen METRO III</b>
Explotador	<b>Swiftair</b>

Tipo de operación	<b>Transporte aéreo comercial – No regular nacional – Mercancías</b>
Fase del vuelo	<b>Carrera de despegue antes de V1</b>

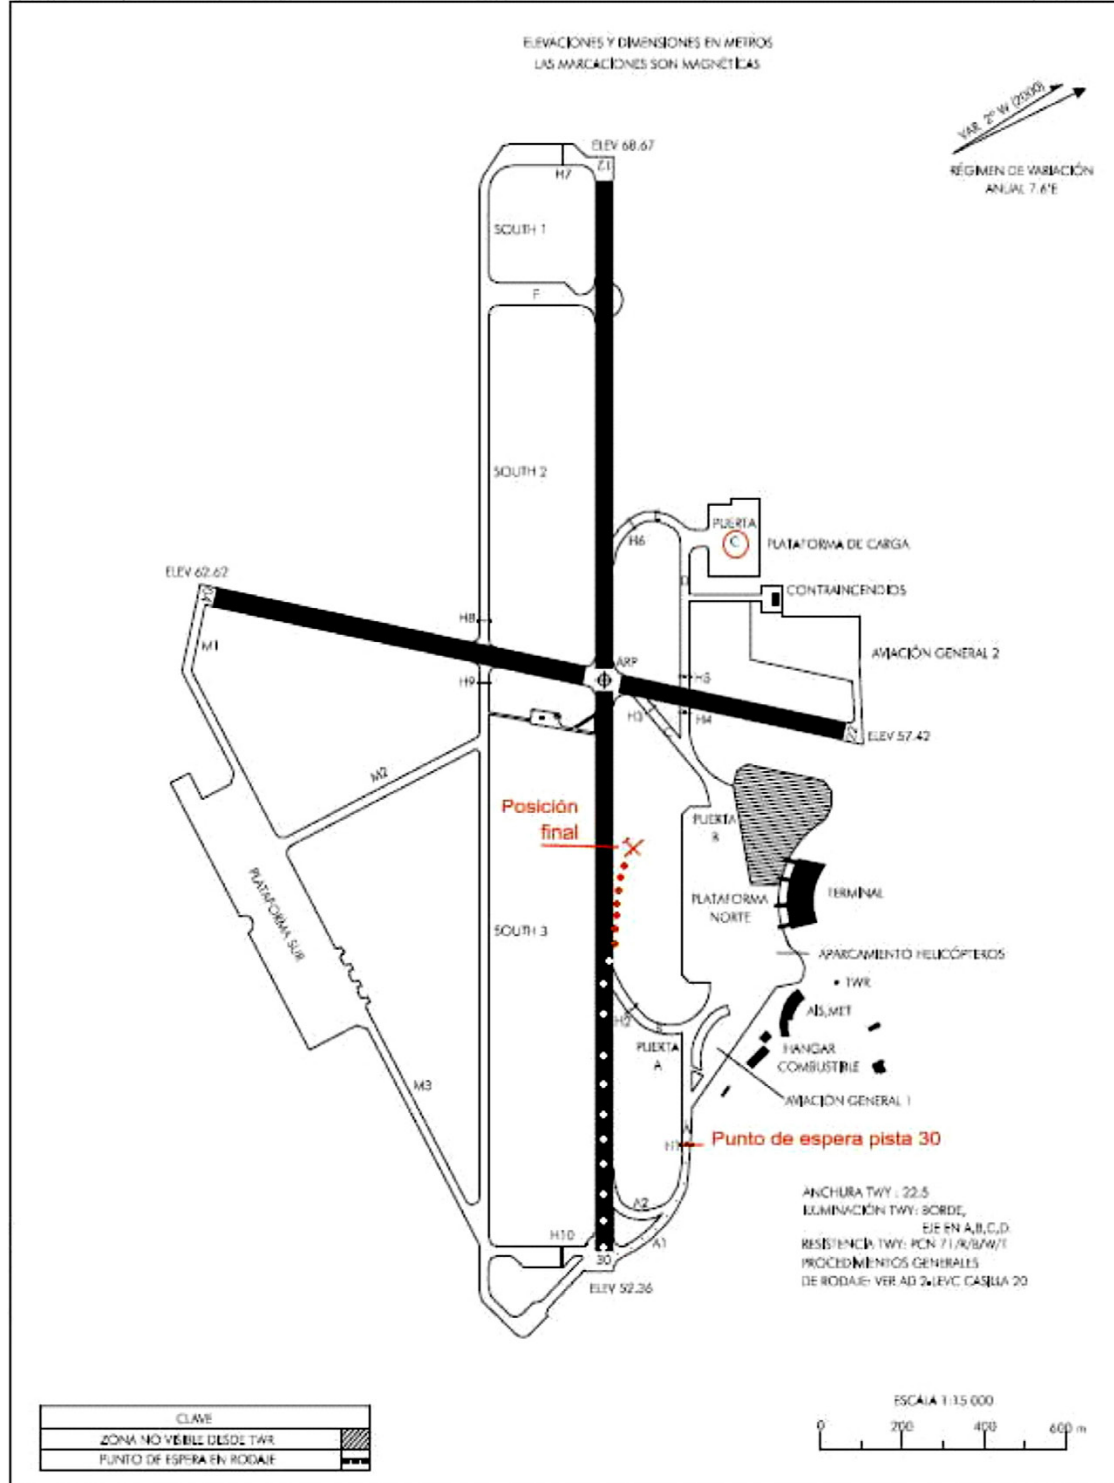
En el APÉNDICE A se incluye la carta de movimientos en tierra, donde se aprecia la plataforma de carga, el punto de espera H1 de la pista 30, así como la supuesta trayectoria que describió la aeronave.

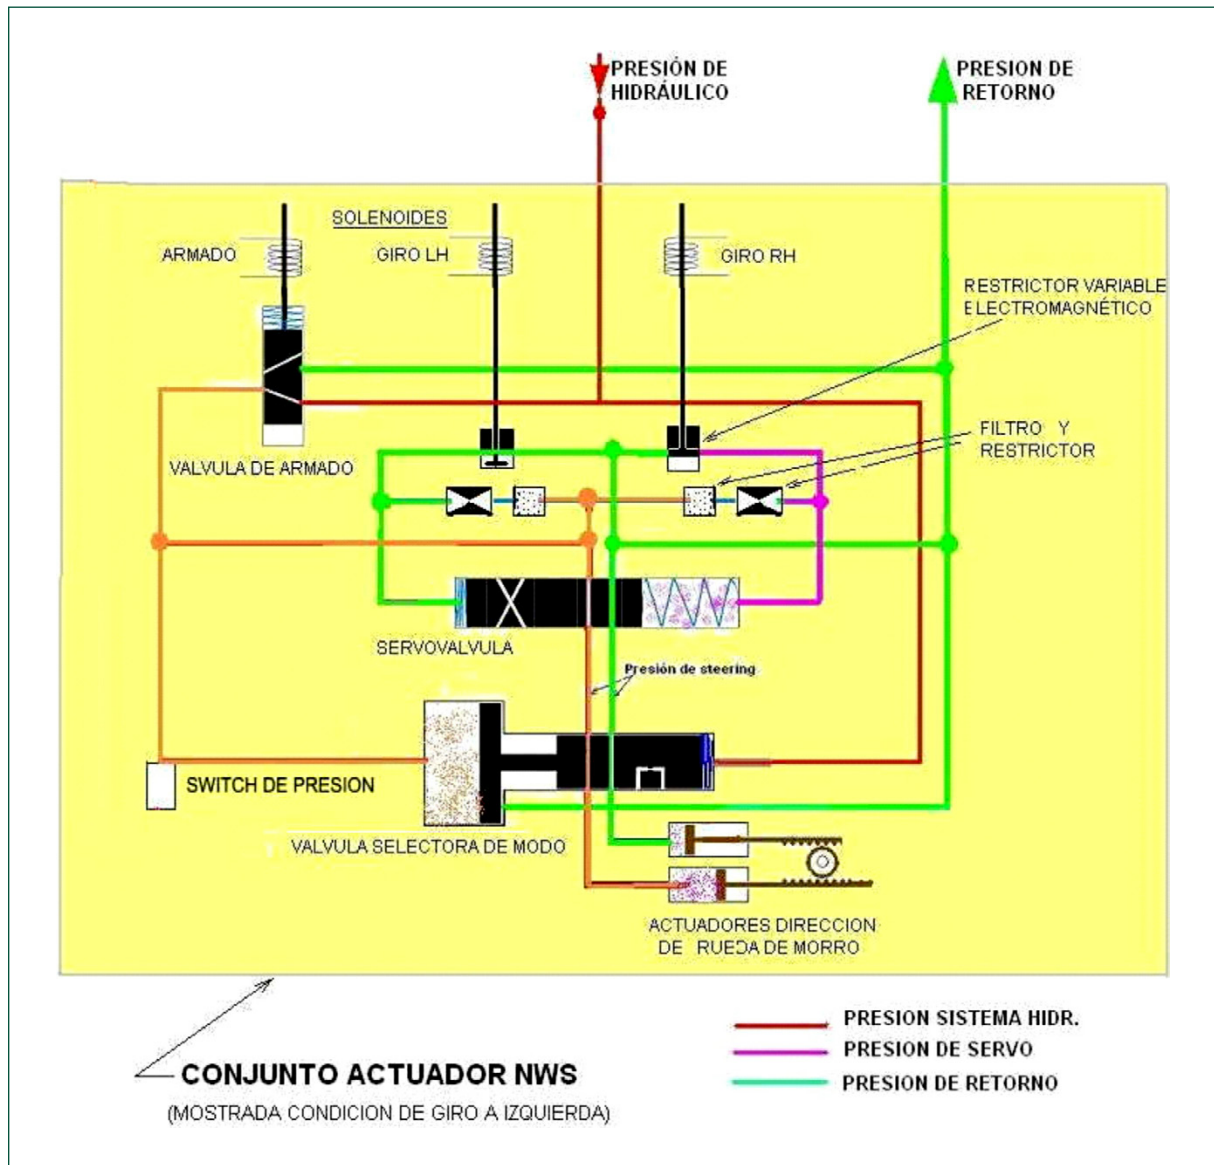
Apéndice B-1. Esquema hidráulico

### Componentes del conjunto hidráulico del sistema NWS (véase esquema APÉNDICE B-1)

El conjunto hidráulico del NWS, incluye, además de filtros del líquido hidráulico, restrictores y actuadores, tres válvulas principales y dos restrictores variables, estos últimos accionados electromagnéticamente:

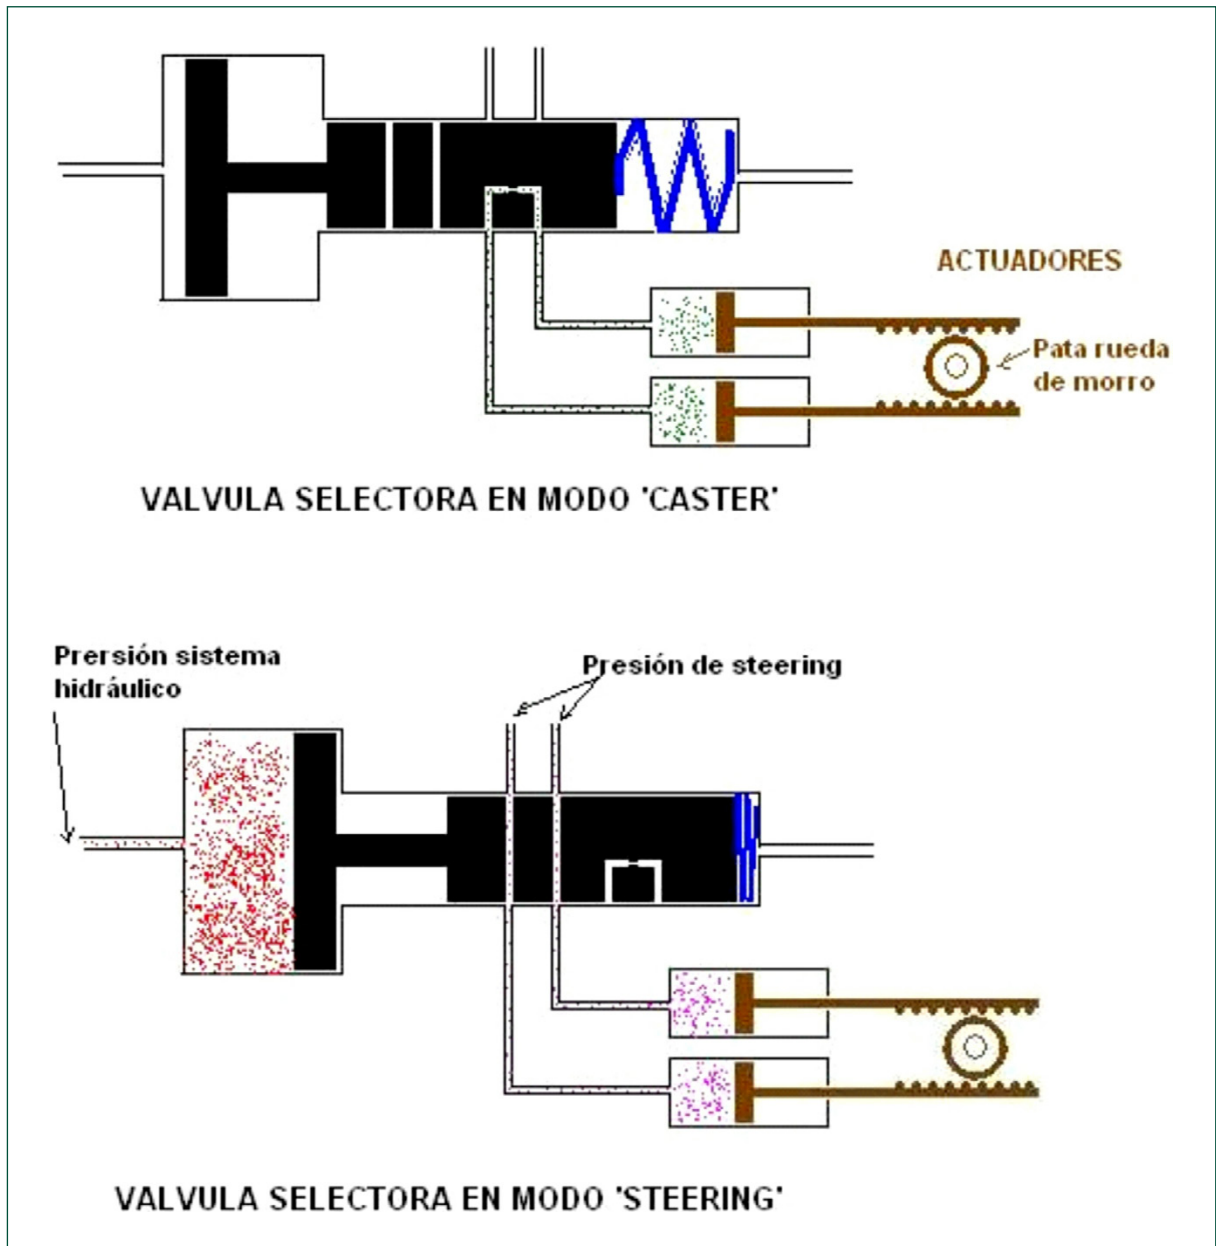
Apéndice B-2. Detalles válvula selectora de modo

- Válvula selectora de modo, con dos posiciones: modo «steering», en el que la presión del sistema hidráulico se dirige a los actuadores para el control de la rueda de morro, y modo «caster», en el que el líquido hidráulico se aísla del sistema hidráulico pero, permitiendo el paso del líquido de un actuador a otro. En el modo «caster» la rueda es auto-orientable, pero el paso de líquido se restringe proporcionando una función de amortiguación de «shimmy» o de zigzaguo (véase detalle en figura APÉNDICE B-2).

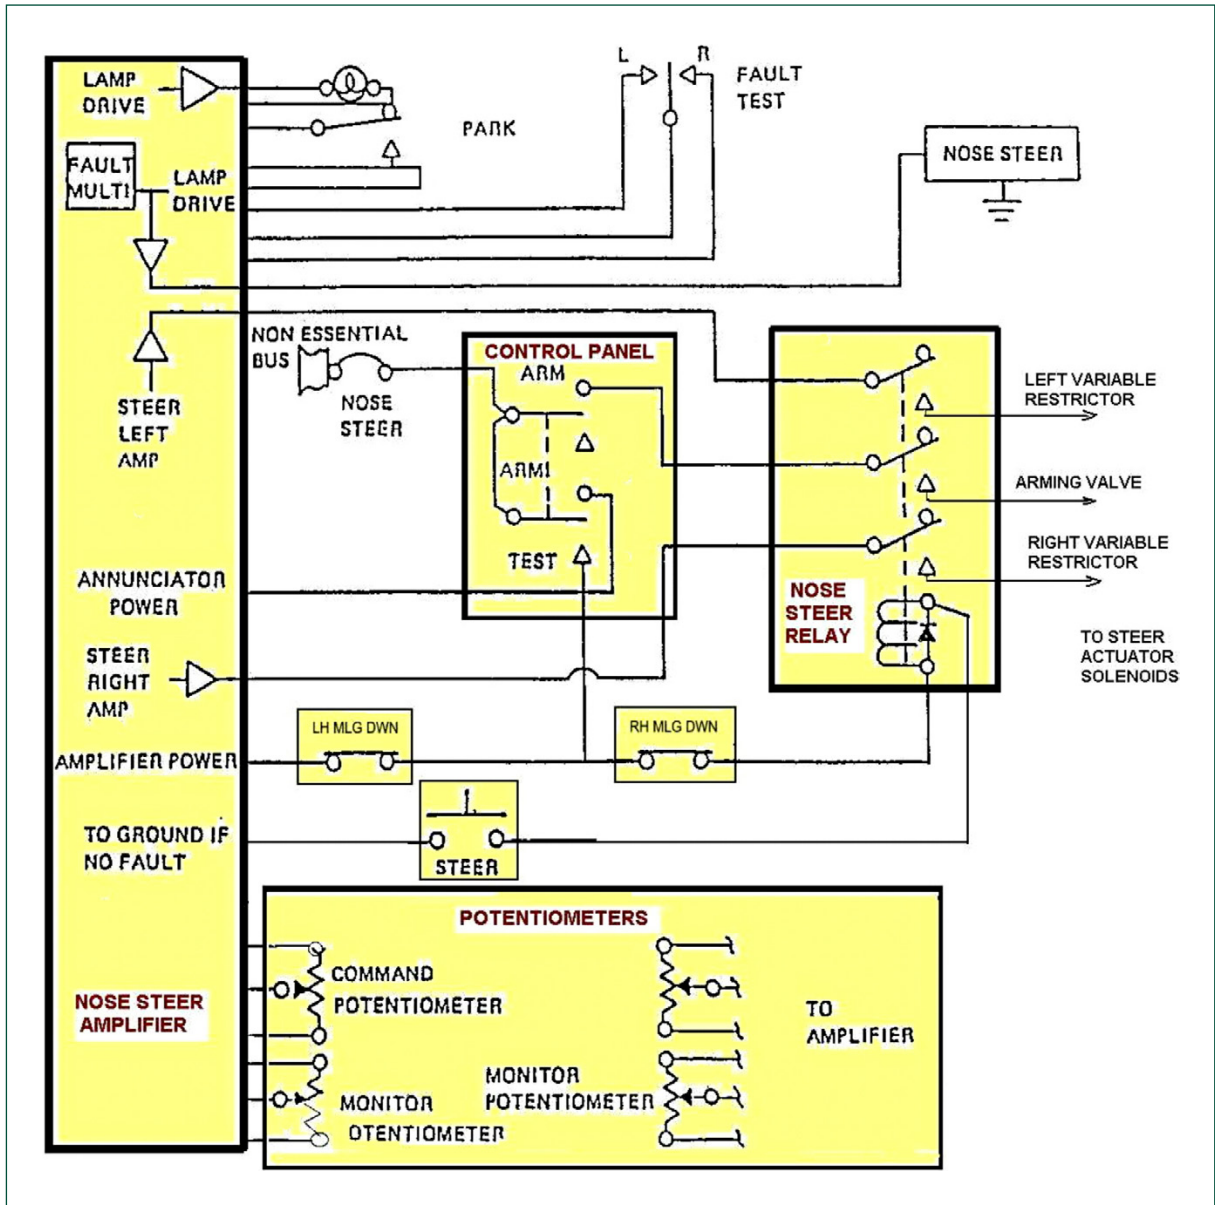
Apéndice B-4. Esquema eléctrico del NWS

1. El sistema está armado;
2. El botón de palanca de gases o el micro del 'speed lever' activados, y
3. El tren de aterrizaje está extendido (véase esquema eléctrico del NWS en APÉNDICE B-4).
