RESUMEN DE DATOS

Matrícula	EC-GPA
Tipo y modelo	BELL 412, s/n 36071
Explotador	Helisureste

1. INFORMACIÓN SOBRE LOS HECHOS

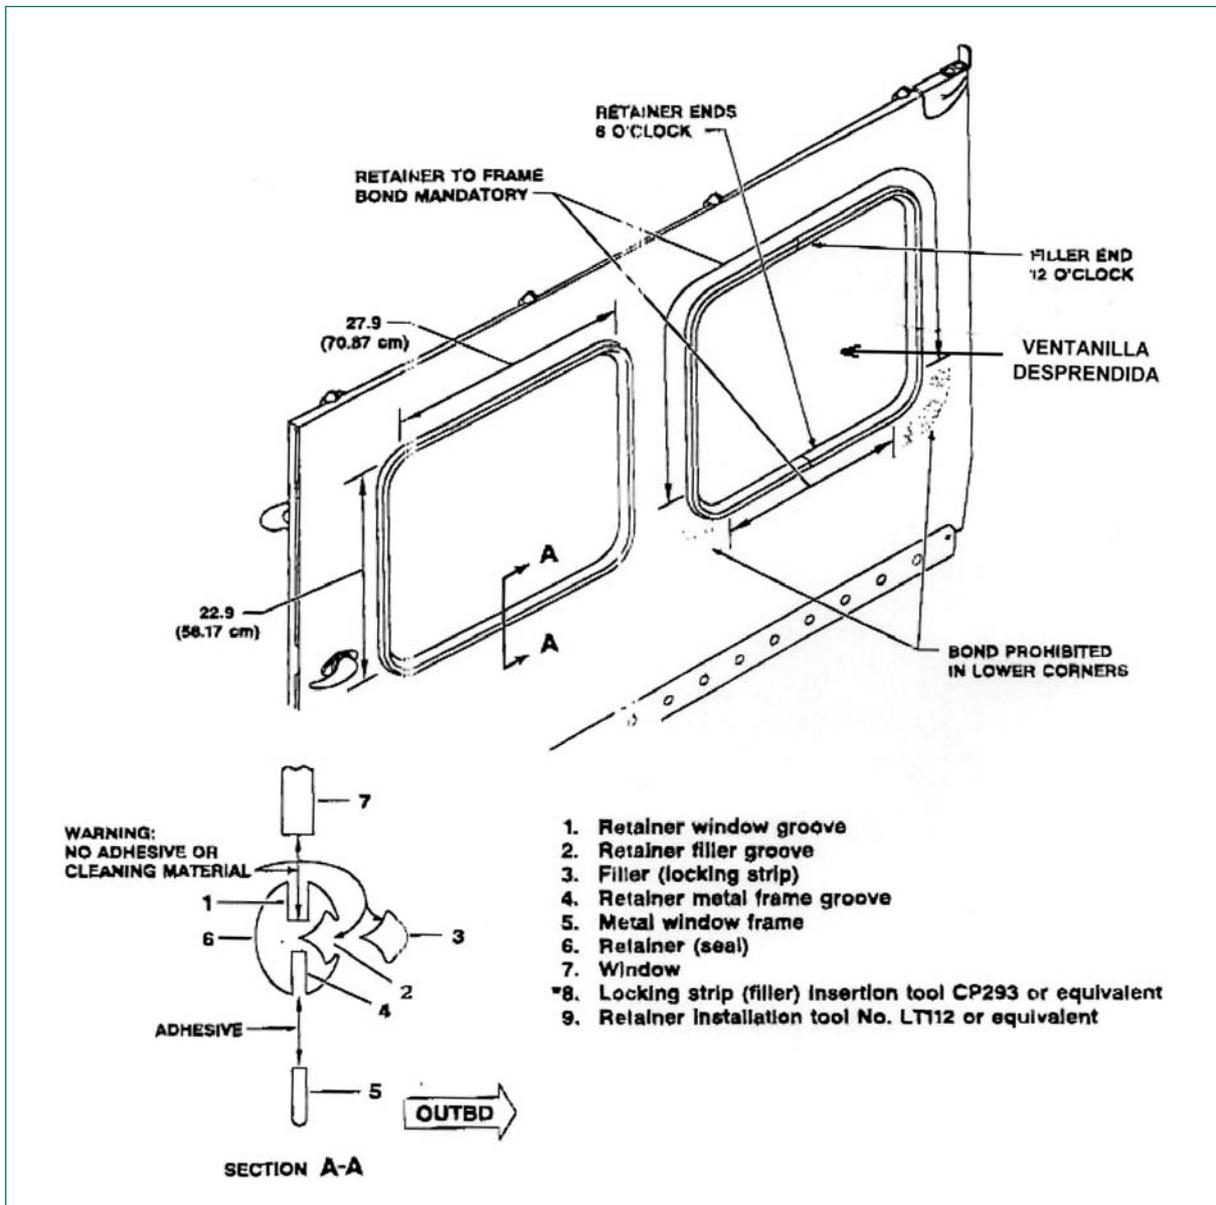
Figura 1. Esquema de las dos ventanillas de la puerta de pasajeros izquierda

instrucciones detalladas para su inspección, desmontaje e instalación. Cada vez que se desmonte la ventanilla de su junta, la propia junta («retainer», parte 6 de la figura 1) y el sello («filler», parte 3 de la figura 1) deben ser reemplazados. Ambos componentes no admiten reparación. La junta está pegada a ambos lados del marco en todo su contorno excepto en la zona curvada de las esquinas inferiores, para permitir su apertura empujando en ellas.

El día 03-06-2004, cuando se procedió a la primera reparación después de que se observase que una esquina de la ventanilla estaba salida, la junta pequeña de sellado («filler», véase ítem 3 en la figura 1) no se había desprendido, y no se encontraron signos de que la propia junta de sellado («retainer» o «seal»; véase ítem 6 en la figura 1) hubiese empezado a desprenderse en esa esquina. Se eliminaron los restos de silicona del marco y se lijó, según información proporcionada por el técnico que hizo la reparación. Las juntas se sustituyeron utilizando el correspondiente kit de reparación original (P/N 412-669-100), proporcionado por el centro de suministros oficial de Bell en Ámsterdam. Después de la reparación, los adhesivos de «EMERGENCIA. EMPUJAR» continuaban instalados.
