CIAIAC

INFORME TÉCNICO A-042/2004

Accidente ocurrido el
día 12 de julio de 2004
a la aeronave Glass
Goose, matrícula EC-ZIC,
en el término municipal
de Alcorcón (Madrid)

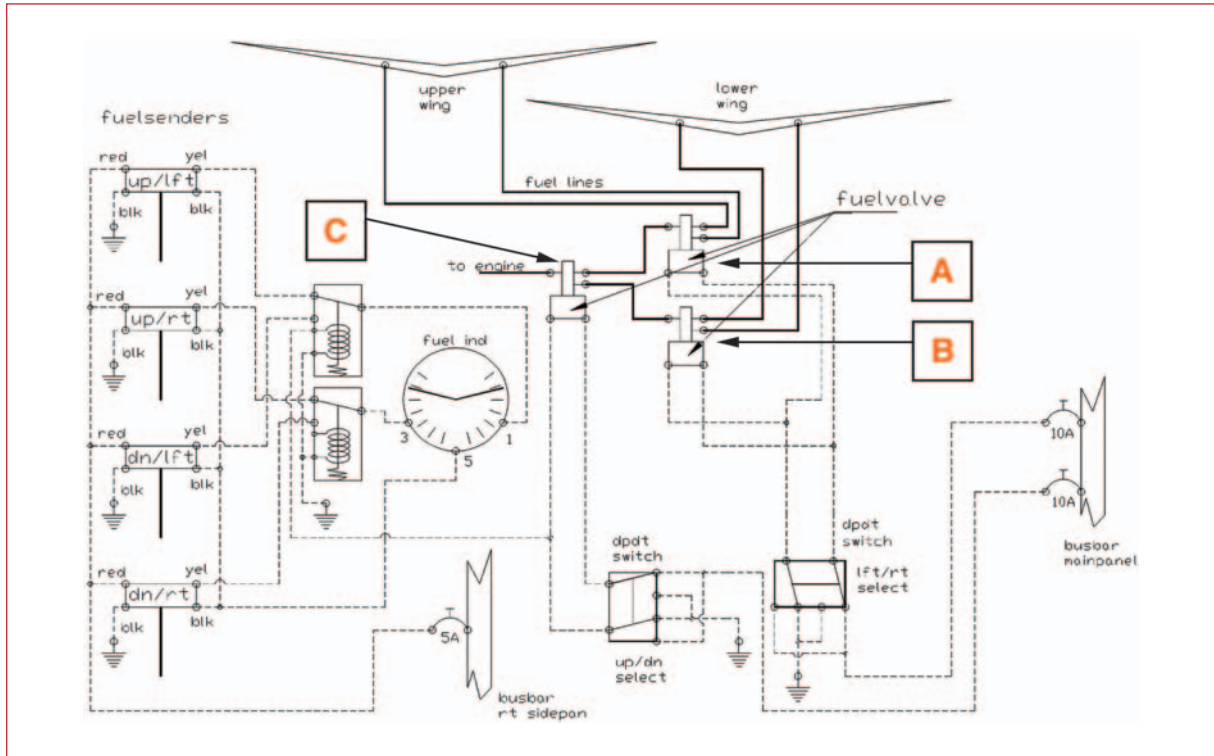
Figura 1.6.4.3. Esquema del sistema de alimentación e indicación de combustible

- Trazas de combustible llegaban hasta la admisión de los cilindros.
- Se comprobó que la posición en la que habían quedado las electroválvulas hacían que estuviese seleccionado el depósito SUPERIOR IZQUIERDO (lo que era contrario a la posición de los interruptores en el panel de mandos, que estaban en la posición de selección del depósito SUPERIOR DERECHO, véase foto 1.6.4.4). Se chequeó que ambas electroválvulas A y B estaban seleccionadas a la izquierda, mientras que la C estaba seleccionada arriba (véase figura 1.6.4.3).

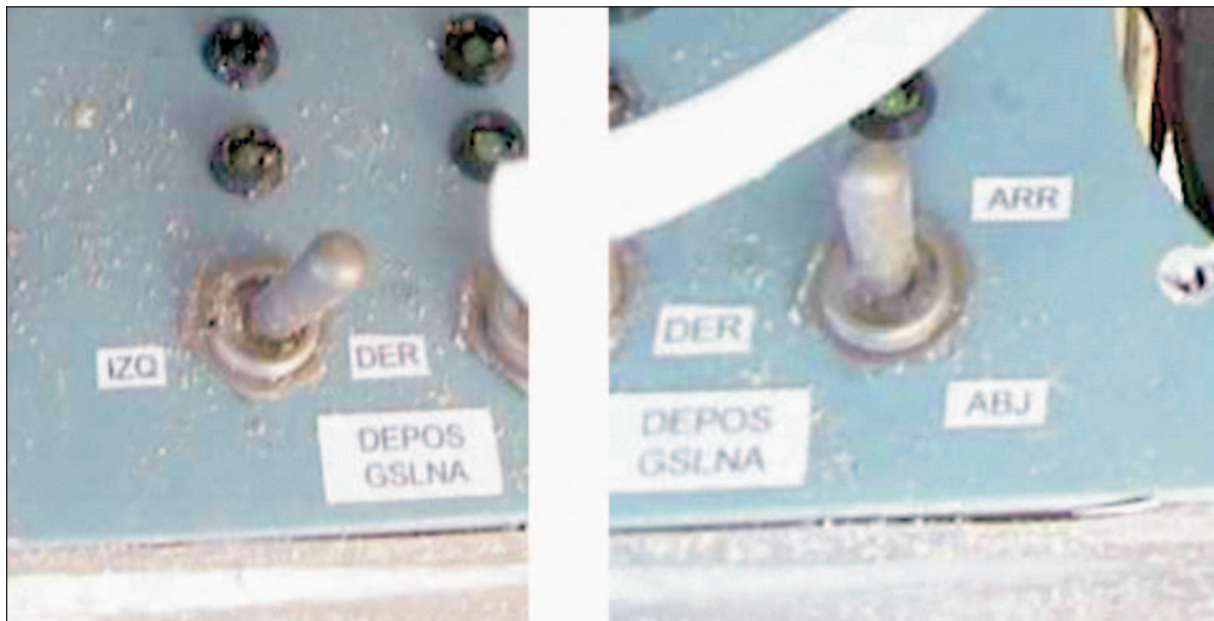
Foto 1.6.4.4. Tras el accidente, en el panel de mandos aparecía seleccionado el depósito de combustible superior derecho

Tras el accidente, se observó entre los restos de la cabina que el depósito aparentemente seleccionado, según la posición de los interruptores, era el superior derecho, en el cual había una importante cantidad de combustible. Sin embargo, el depósito izquierdo, que era el realmente seleccionado según la posición de las electroválvulas, se encontró casi vacío y, aunque el ala tenía numerosas roturas, dada la posición inclinada de los restos de esa semiala superior izquierda, si hubiera tenido combustible éste se habría acumulado en la parte inferior del depósito y no se habría derramado, como se comprobó en una prueba posterior en taller.

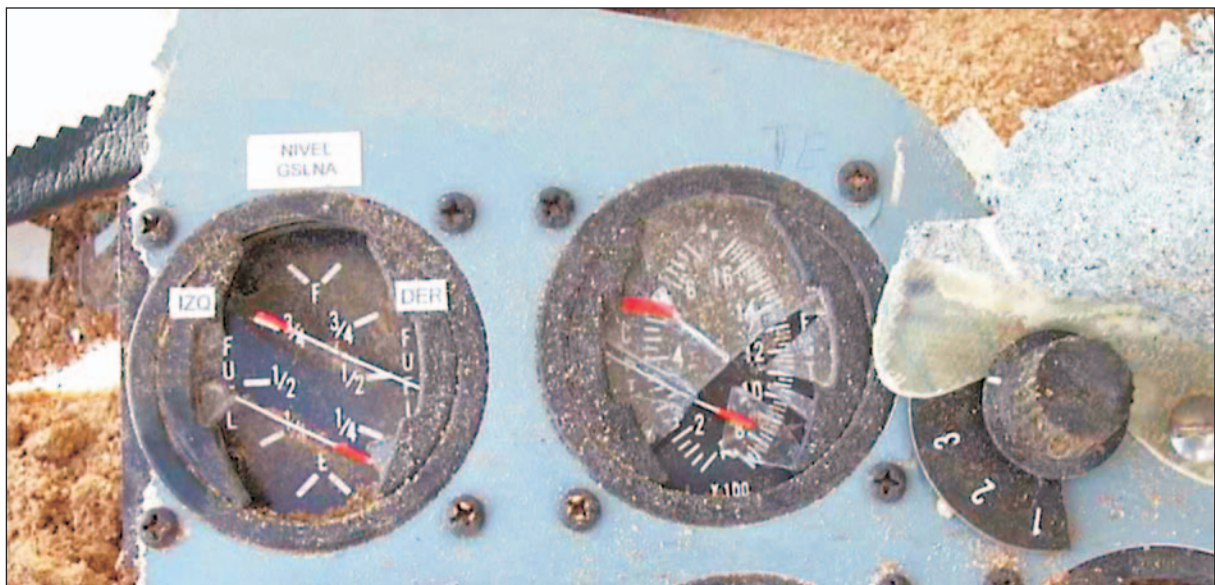
Foto 1.6.4.5. Estado del indicador de combustible (marcado con el rótulo «NIVEL GSLNA») tras el accidente. Como el interruptor de selección de depósitos estaba en «arriba», si el indicador estuviese funcionando todavía correctamente, a la izquierda marcaría que el depósito superior izquierdo tenía 3/4 de capacidad y a la derecha que el depósito superior derecho estaba casi vacío

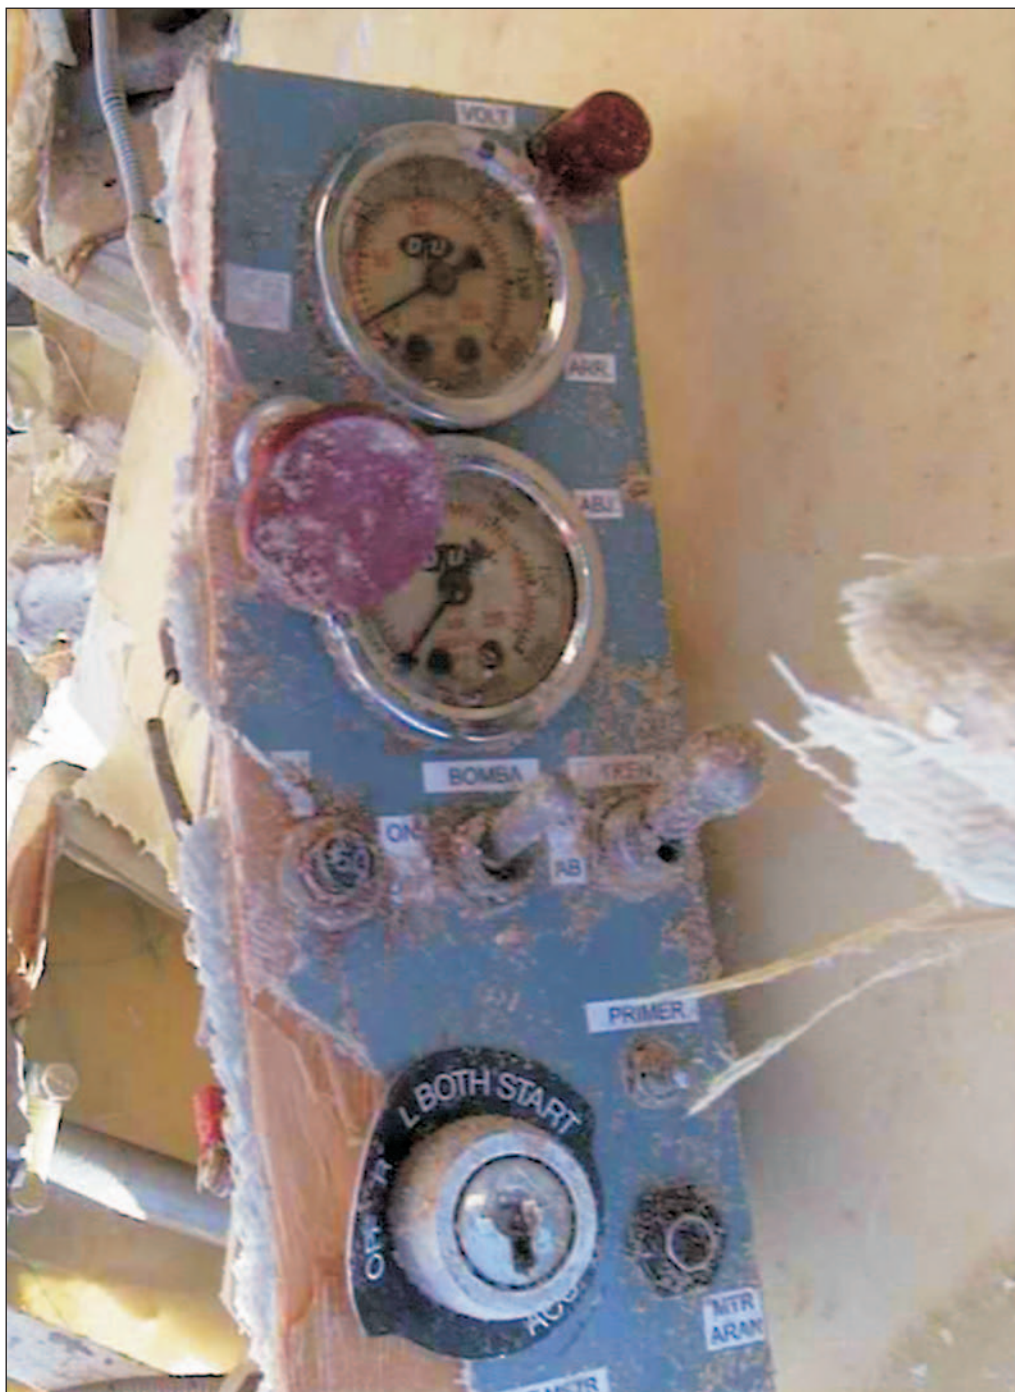
Foto 1.6.4.6. Tras el accidente, los interruptores aparecían como tren arriba y bomba en «ON», con el fusible de 50 A metido. La posición normal del interruptor de la bomba debería haber sido «OFF», una vez que el tren había subido tras el despegue. La posición de la puesta en marcha es «BOTH»

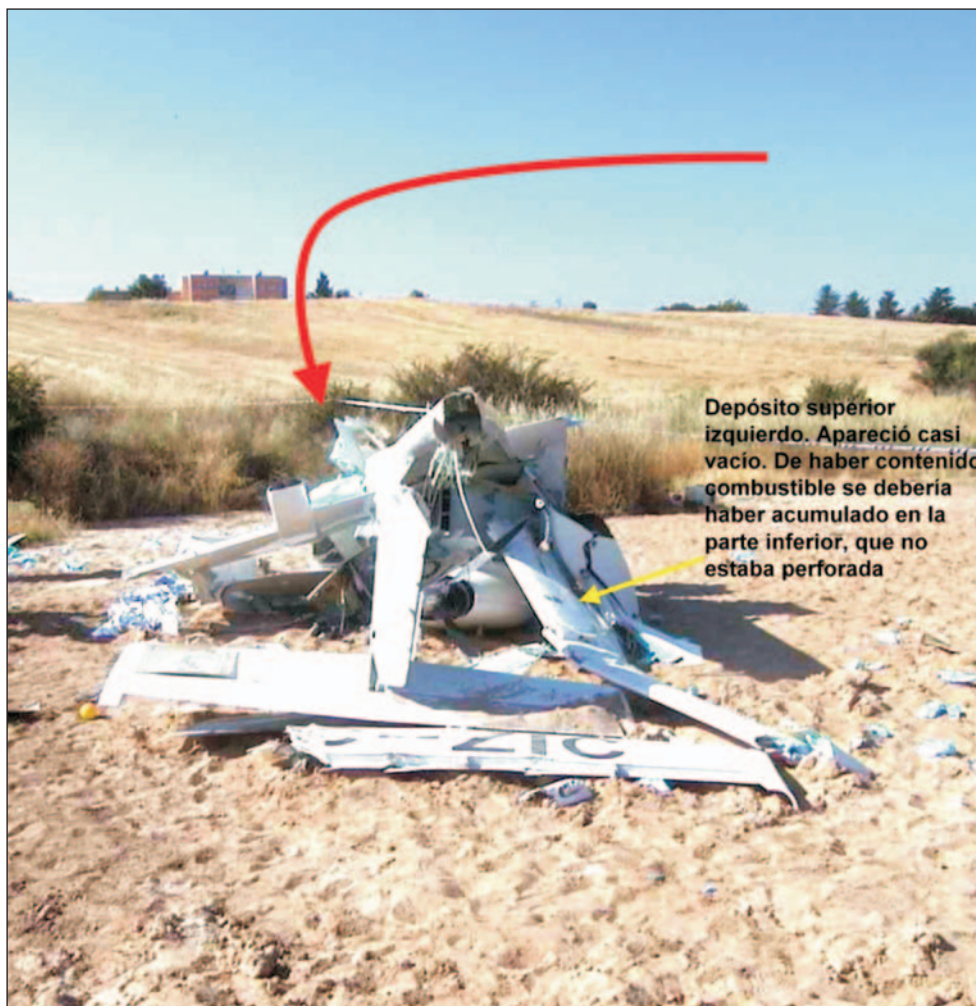
- Depósito superior izquierdo: aparecía casi vacío, con apenas 0,5 l (el ala estaba inclinada unos 20° con la raíz arriba y la punta abajo; véase foto 1.12.1).
- Depósito inferior izquierdo: tenía aproximadamente 10 l.
- Depósito superior derecho: según testimonios de los equipos de rescate, después del accidente salía combustible por una pequeña grieta en la parte inferior del ala. La grieta fue taponada y al día siguiente se vació una cantidad de unos 30 l.
- Depósito inferior derecho: se había roto durante el impacto. Se encontraron aproximadamente 15 l en la punta de ala. Se tomó una muestra de combustible de esa zona.

Foto 1.12.1. Posición de los restos vistos en sentido inverso al vuelo. Los estabilizadores y el motor han quedado en la parte delantera porque el avión capotó. En rojo se marca una posible trayectoria final de la aeronave según la declaración de testigos

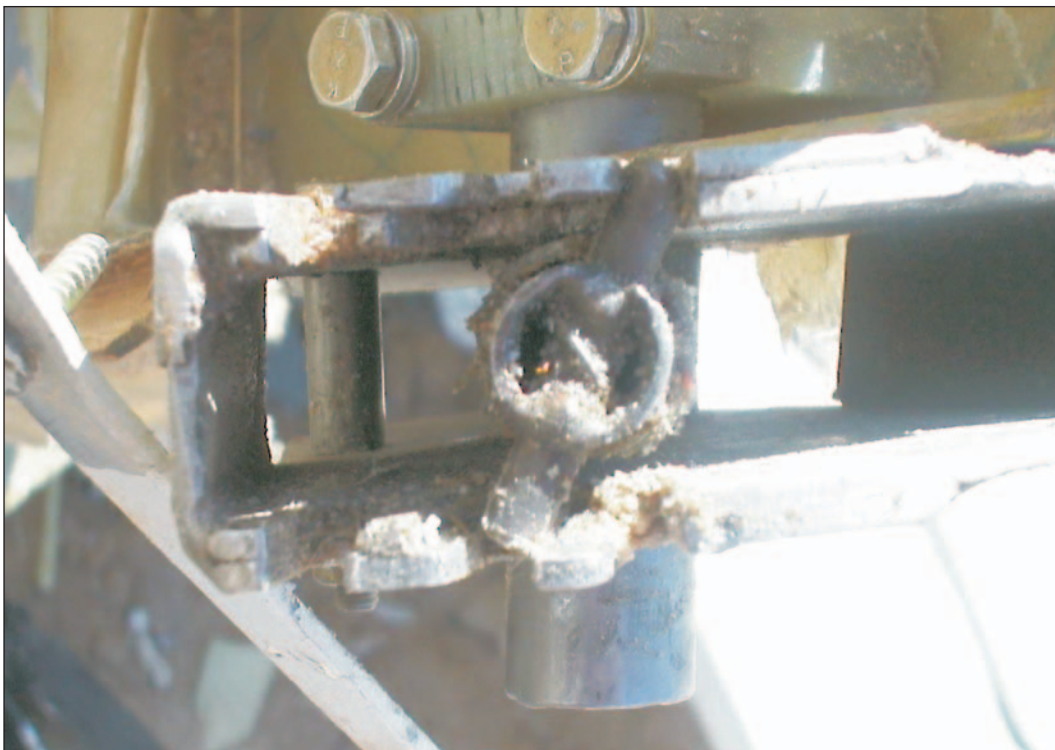
Foto 1.12.2. Posición del mando de flaps tal como se encontró en el lugar del accidente

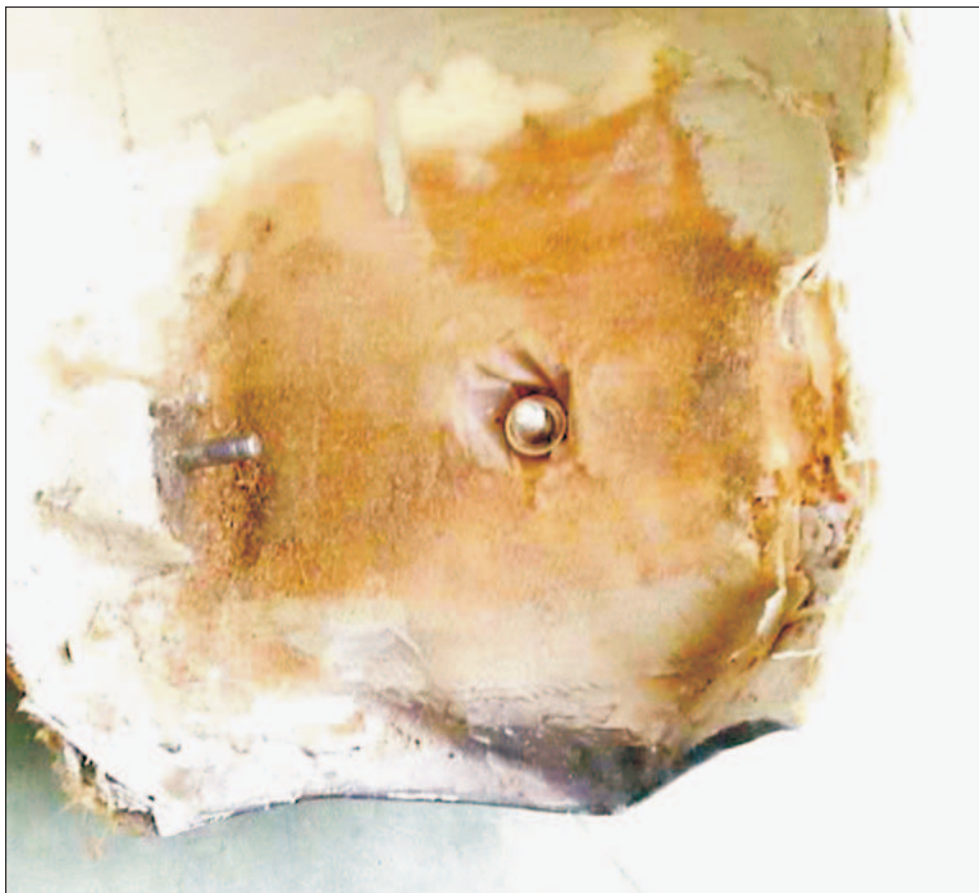
Foto 1.16.2.1. Vista interior del cono de morro del avión. Se aprecia el tornillo de sujeción de la tapa del pozo del tren de morro (izquierda de la foto) sin daños en su rosca. El otro tornillo ha desaparecido (lado derecho de la foto). El tornillo central corresponde a la arandela de sujeción situada en el vértice delantero del avión

- No se pudo identificar entre los restos la tapa del pozo del tren de morro. El cono de morro se había roto y se observaba que llevaba uno de los tornillos, sin tuerca, en su posición normal (véase foto 1.16.2.1). El resalte donde debía haber ido el otro tornillo había desaparecido. La goma elástica que ayudaba a bajar el tren de aterrizaje podía verse en el pozo del tren, y se observaba que estaba muy desgastada en el centro.
- Se comprobó que la luz anaranjada de aviso de bomba de tren de aterrizaje se encendía cuando se le aplicaba corriente. Se observaron sus filamentos para intentar comprobar si había estado encendida en el momento del impacto, pero no se apreciaron deformaciones en los mismos.

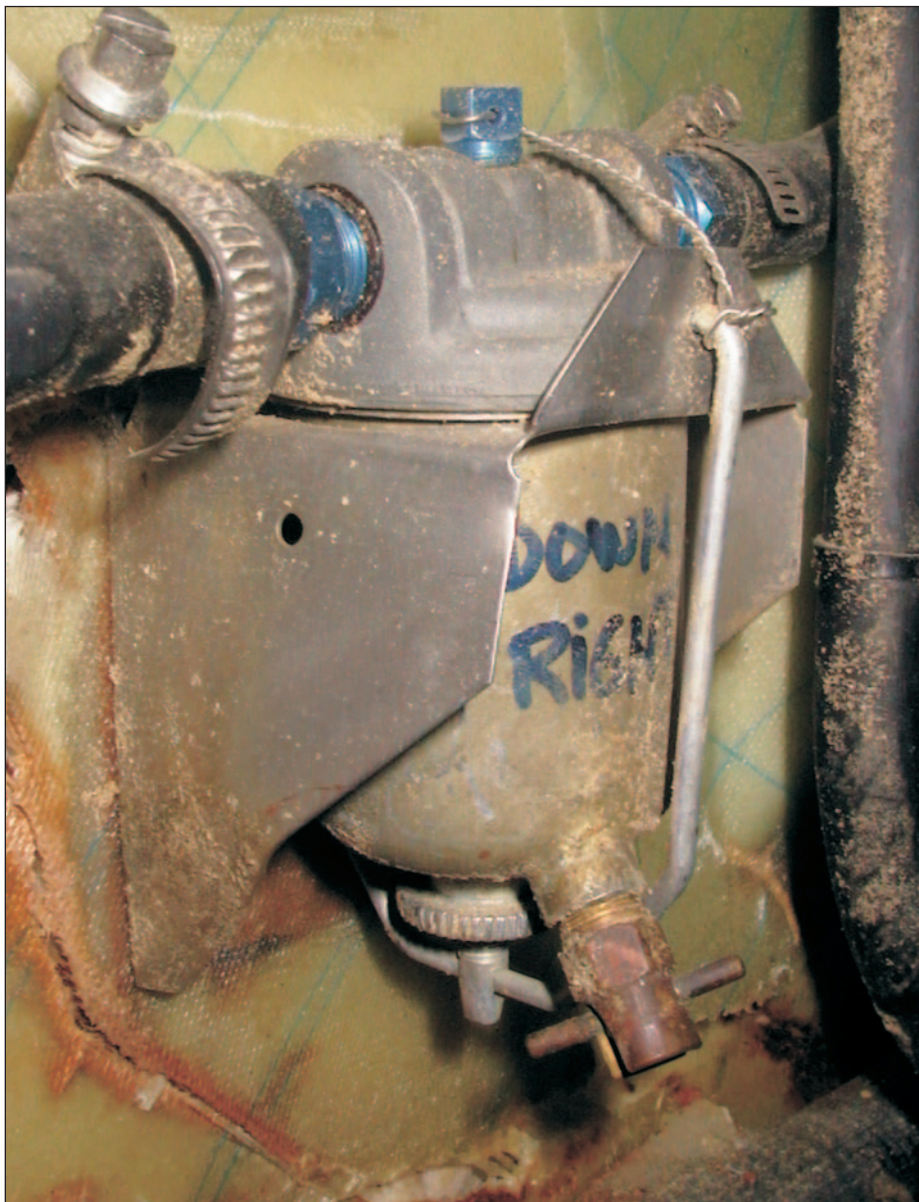
Foto 1.16.2.2. El drenador del «gascolator» inferior derecho apareció abierto tras el accidente. El «gascolator» no tenía filtro fino en su interior, que aparecía con mucha corrosión e importantes depósitos de residuos

En la inspección de taller tras el accidente se comprobó que el «gascolator» del depósito inferior derecho, que estaba correctamente cerrado y llevaba alambre de frenado instalado de modo correcto, no tenía el filtro fino. Además, su aspecto interior estaba muy deteriorado, mostrando depósitos de herrumbre y corrosión. Por otro lado, el drenador de ese «gascolator» se encontró abierto tras el accidente. La apertura implicaba empujarlo hacia arriba, venciendo la resistencia de un muelle, y después girarlo para encajar sus brazos en las correspondientes ranuras para mantenerlo en la posición de
