CIAIAC

Informe técnico IN-045/2004

Fallo de motor en vuelo ocurrido el día 21 de julio de 2004, a la aeronave McDonnell Douglas MD-83, matrícula EC-FTS, operada por la compañía Spanair, en el Aeropuerto de Alicante

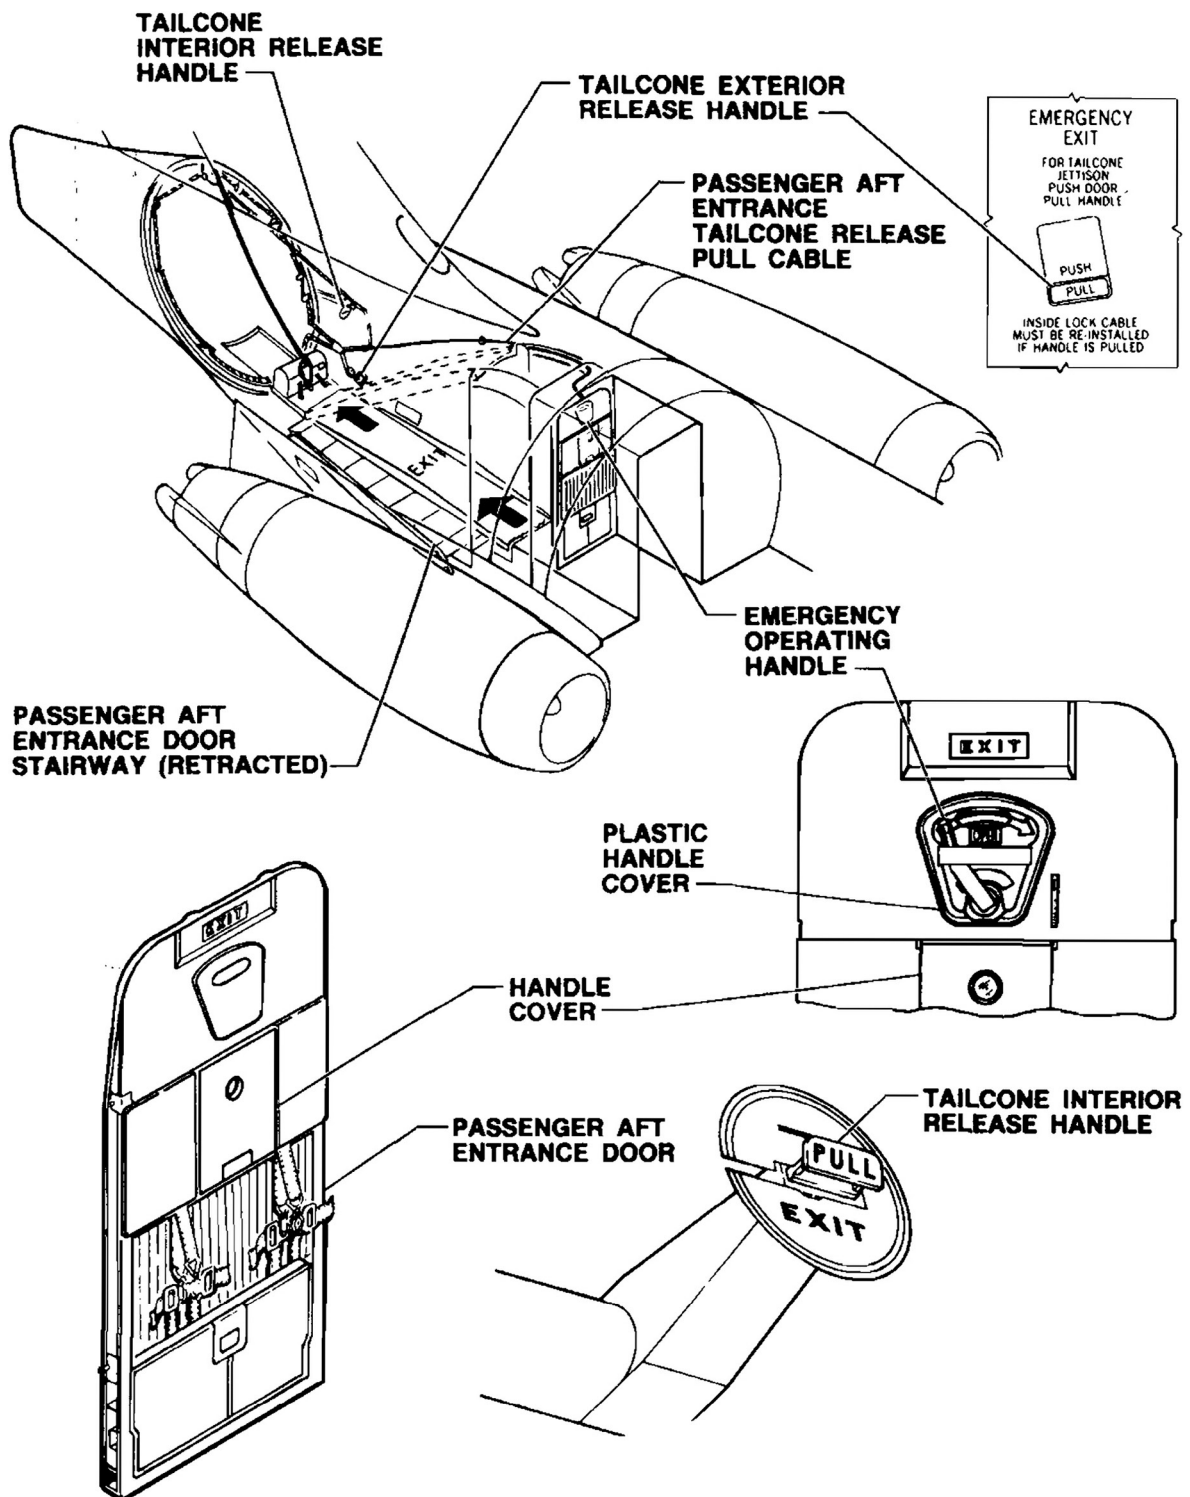
Figura 2. Sistema de eyección del cono de cola

Para la evacuación se procedió a abrir en operación de emergencia las puertas 1L, 1R, las cuatro ventanas sobre los planos y la puerta del cono de cola. Aunque el cono de cola se eyectó, la rampa no se desplegó.

Se realizó una inspección en la rampa del cono de cola sin encontrar ningún defecto en la misma. La conclusión fue que una mala instalación hizo que no se desplegara.

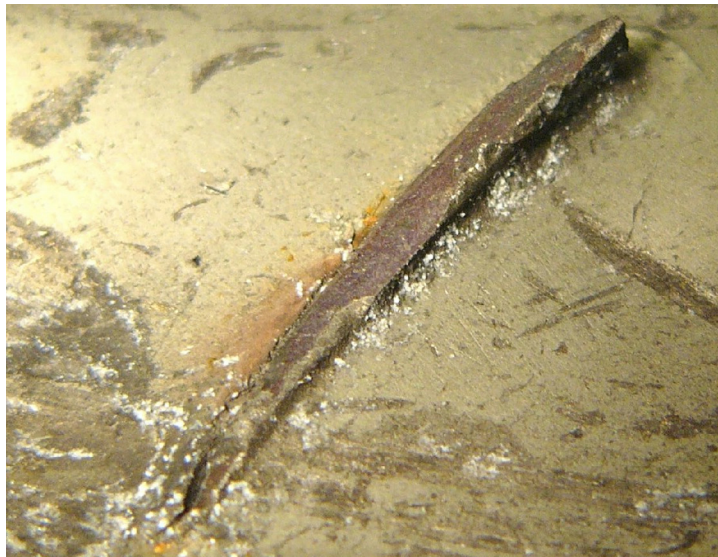
Figura 9. Rotura del álabes por fatiga

De la etapa 8.^a del estator se desprendieron seis álabes adyacentes. Todos los restantes álabes de la etapa 8.^a del estator estaban dañados especialmente en sus bordes de salida.

Los dos primeros álabes desprendidos de la etapa 8.^a del estator, dejaron un tacón en su unión con la carcasa. El tipo de rotura respondía a un conocido modo de fallo que se había producido anteriormente: se trata de un fallo de fatiga de alto número de ciclos en el que una grieta se inicia en el borde de salida, en la soldadura dura⁴ (braze) que une el álabes de estator con la carcasa exterior y se propaga hacia el borde de ataque dejando un tacón de unos 5 mm en el borde de ataque.

A la vista de los daños se estima que el fallo del motor se produjo por la rotura a fatiga, simultánea o casi simultánea, de dos álabes del estator de la etapa 8.^a. A consecuencia de ello se rompieron otros 4 álabes de la etapa 8.^a del estator del HPC. Seguidamente se produjeron los demás daños aguas abajo en las

Como se puso de manifiesto en el desmontaje del motor izquierdo, el fallo inicial o primario fue la rotura a fatiga por alto número de ciclos de dos álabes de estator de la 8.^a etapa. El motor había acumulado 10.642 h de vuelo y 7675 ciclos desde nuevo y solo 1.673 h de vuelo y 895 ciclos desde la última inspección en taller de esos álabes del estator.

Posteriormente, el 6 de mayo de 2005 se emitió un Boletín de Servicio (SBJT8D 6472 Engine-stator assembly, 8th stage compressor- conversión from a braze-repaired to a strap-welded configuration) en el que se daban instrucciones para el cambio de configuración de los estatores de 8.^a etapa reparados por soldadura dura (braze) a estatores de alabes soldados por soldadura autógena reforzada (strap weld). La necesidad y conveniencia de su cumplimentación se dejaba al criterio del operador según su experiencia.

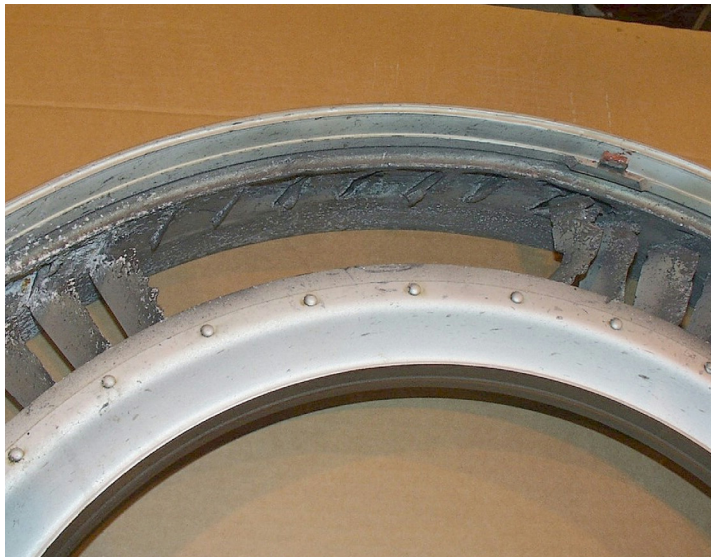
Figura 10. Estator de la etapa 8 del HPC

Se encontró otro álabes de la etapa 8.^a del estator con una grieta incipiente que arrancaba del borde de salida en la soldadura dura a la envuelta exterior.

de otros álabes típicas de fenómenos de «stall».
