# CIAIAC

## INFORME TÉCNICO **A-046/2004**

Accidente ocurrido  
el día 22 de julio  
de 2004, a la aeronave  
PZL M18A «Dromader»,  
matrícula EC-FTQ,  
en el término municipal  
de Beariz (Ourense)

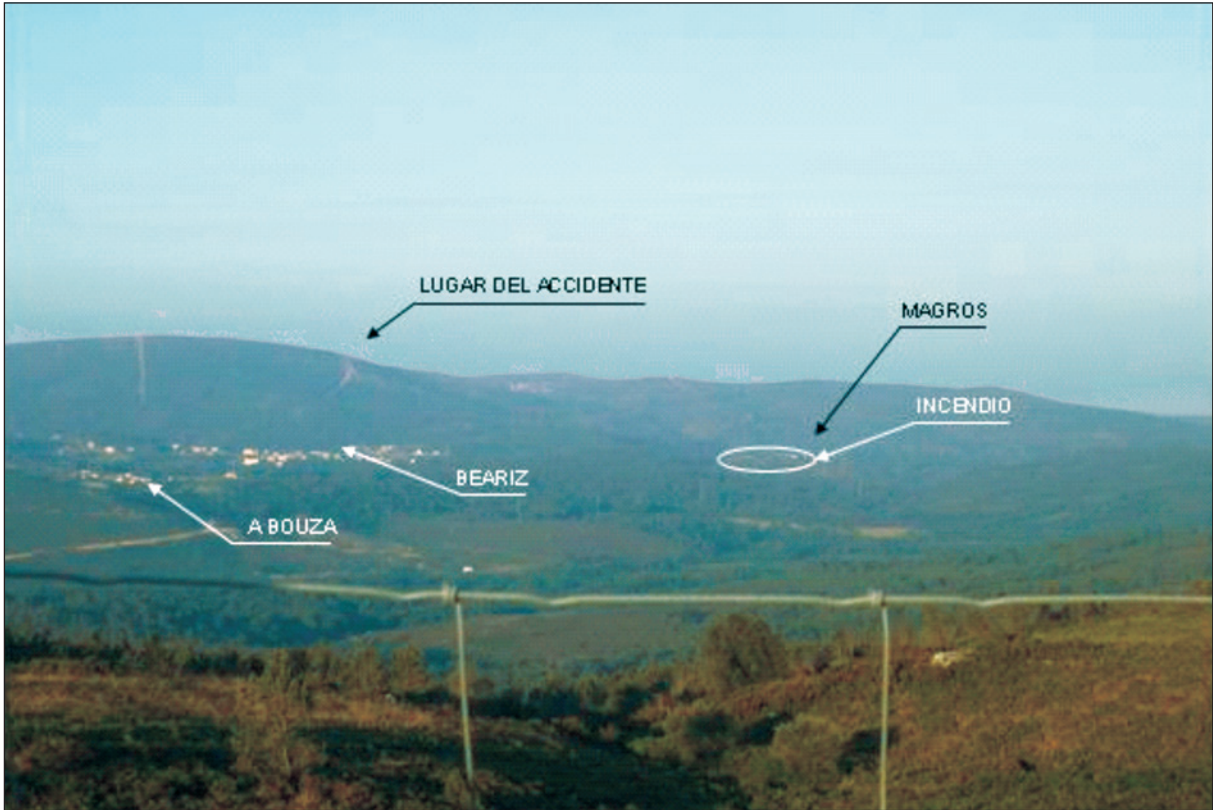
Figura A-2. Panorámica del lugar del accidente

La figura A-2 del Apéndice A es una panorámica de la zona del incendio y del accidente, tomada desde las cercanías de la base de extinción de incendios forestales de Doa-de/Beariz.

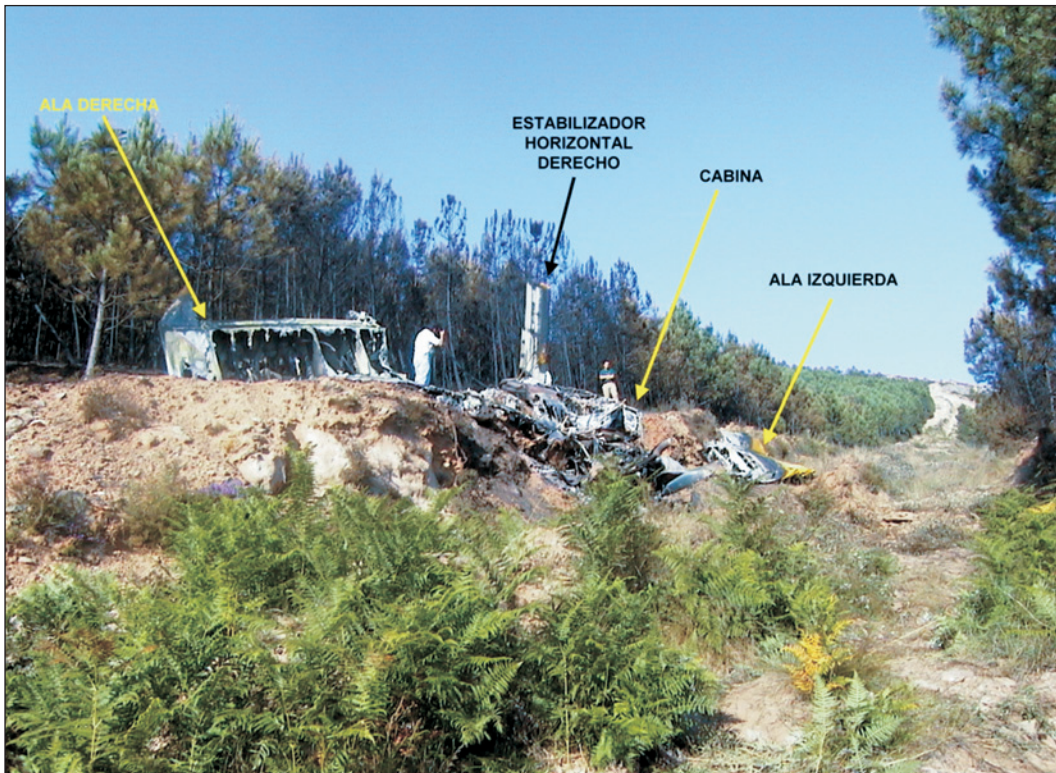
Figura C-1. *Panorámica general de los restos*

La figura C-1 incluye una vista del estado y situación en la que se encontraron los restos. Como puede observarse, los restos estaban muy agrupados en el cortafuegos, que también se ve en la figura, que está en el centro de la vaguada de la ladera SW del monte Marcofán. El cortafuegos sigue, prácticamente, la dirección N-S y tiene una pendiente muy pronunciada, superior al 12%.

En la figura se han identificado la hélice, el ala izquierda y el estabilizador horizontal derecho.

- La agrupación y distribución de los restos muestran que la aeronave llegó al suelo con un ángulo de picado muy alto y que el primer punto de impacto fue el ala derecha. Ello provocó que la aeronave girase sobre sí misma, destruyéndose el morro y el costado derecho y quedando el estabilizador horizontal izquierdo en posición vertical. Como se observa en la figura C-2, los restos quedaron sobre el terraplén existente en el cortafuegos por el que resbalaron algunos de ellos. En la figura se han identificado el estabilizador horizontal indicado, la estructura de la cabina, de la que sólo quedaron algunas barras, y los restos del ala izquierda, en los que pueden observarse los efectos de la explosión e incendio del depósito de combustible.

Como resumen de la inspección ocular de los restos, se puede indicar que todo lo observado apuntaba ser el resultado de una entrada en pérdida.

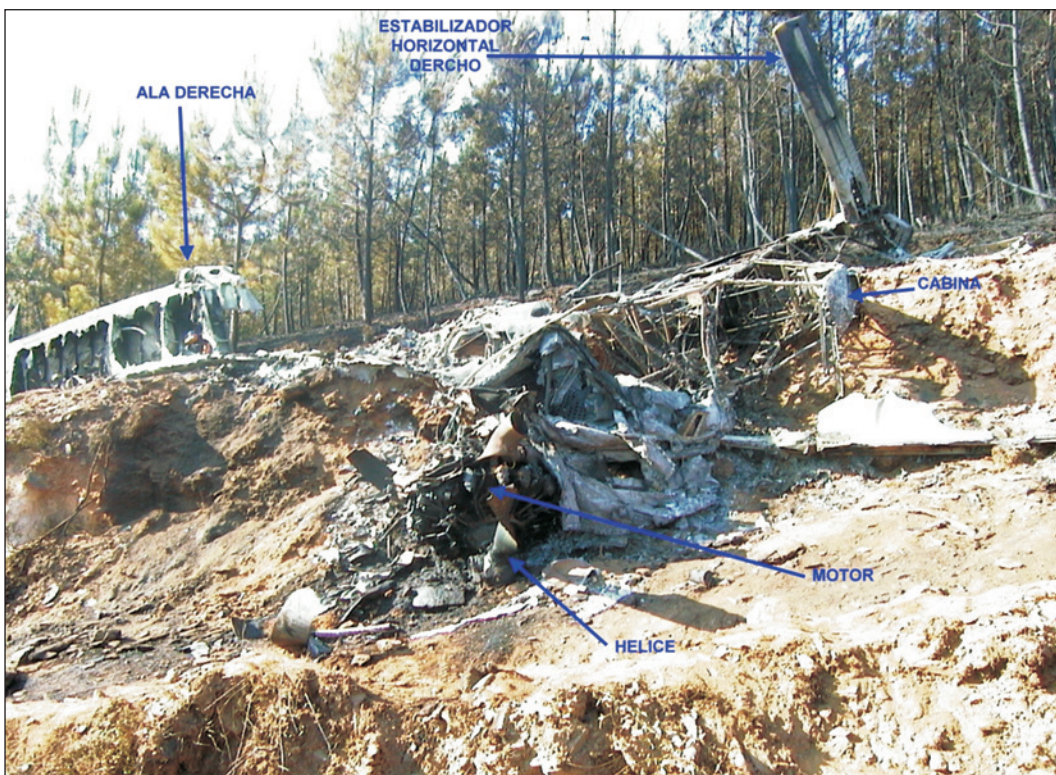
Figura C-2. *Restos principales*

- Hasta donde el estado de los restos permitía, ya que estaban casi totalmente calcinados, se pudo establecer que los mandos de altura y dirección no presentaban daños anteriores al impacto y que el control en cabina del compensador de altura estaba en una posición aparentemente próxima al neutro. No se pudo afirmar ni siquiera apuntar ninguna hipótesis sobre los mandos de alabeo y de flaps.

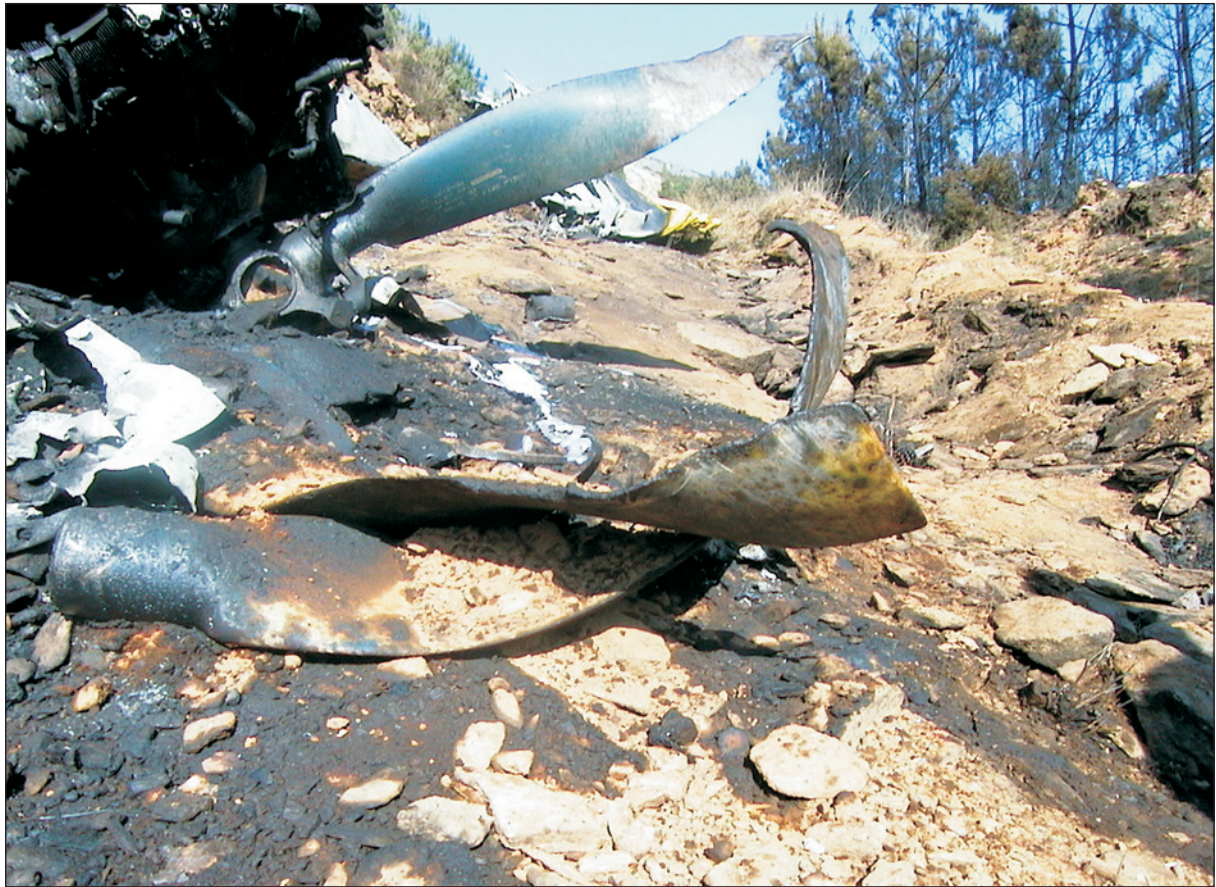
Figura C-3. *Restos de la hélice*

- La hélice quedó destrozada en el impacto, pero su aspecto (figura C-3) demuestra que el motor llegó al suelo con potencia. La fotografía de la figura está tomada después de mover dos palas de las posiciones en que se encontraron para agrupar los restos.

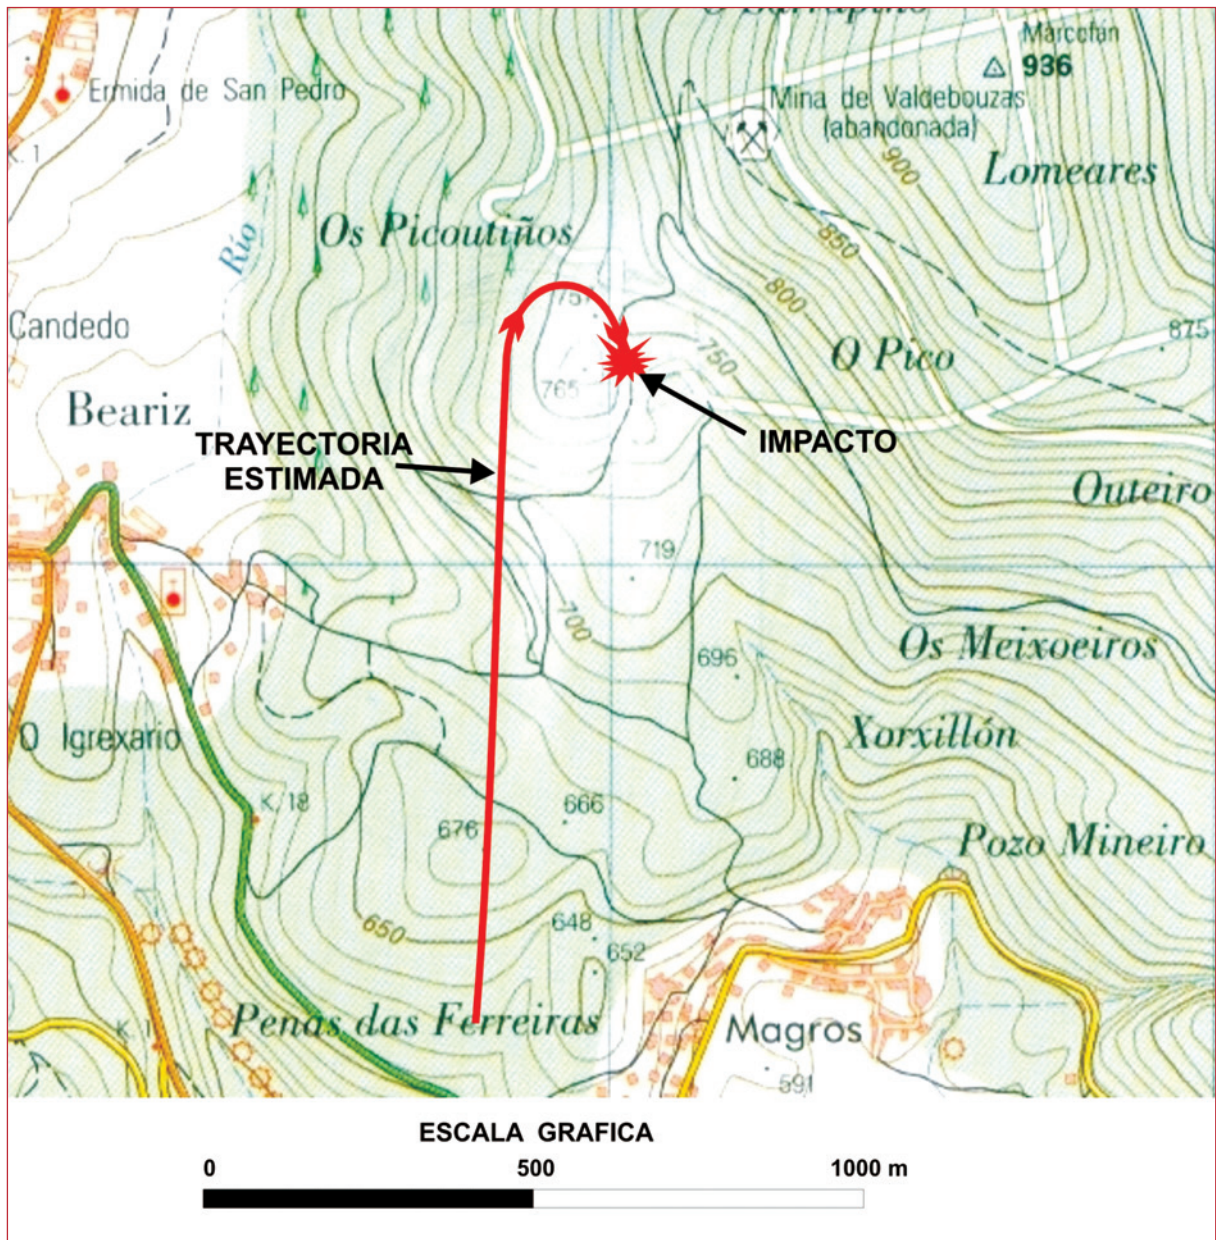
Figura D-1. Trayectoria final estimada de la aeronave

en todo caso, el giro a la derecha antes del impacto pudo ser la iniciación de la pérdida, puesto que no era una dirección de salida adecuada.
