**RESUMEN DE DATOS**

Fecha y hora	<b>Domingo, 1 de agosto de 2004; 12:25 h</b>
Lugar	<b>Río Guadairo, Cortes de la Frontera (Málaga)</b>

Matrícula	<b>EC-GAS</b>
Tipo y modelo	<b>BELL 205 A-1</b>
Explotador	<b>Transportes Aéreos del Sur, S. A.</b>

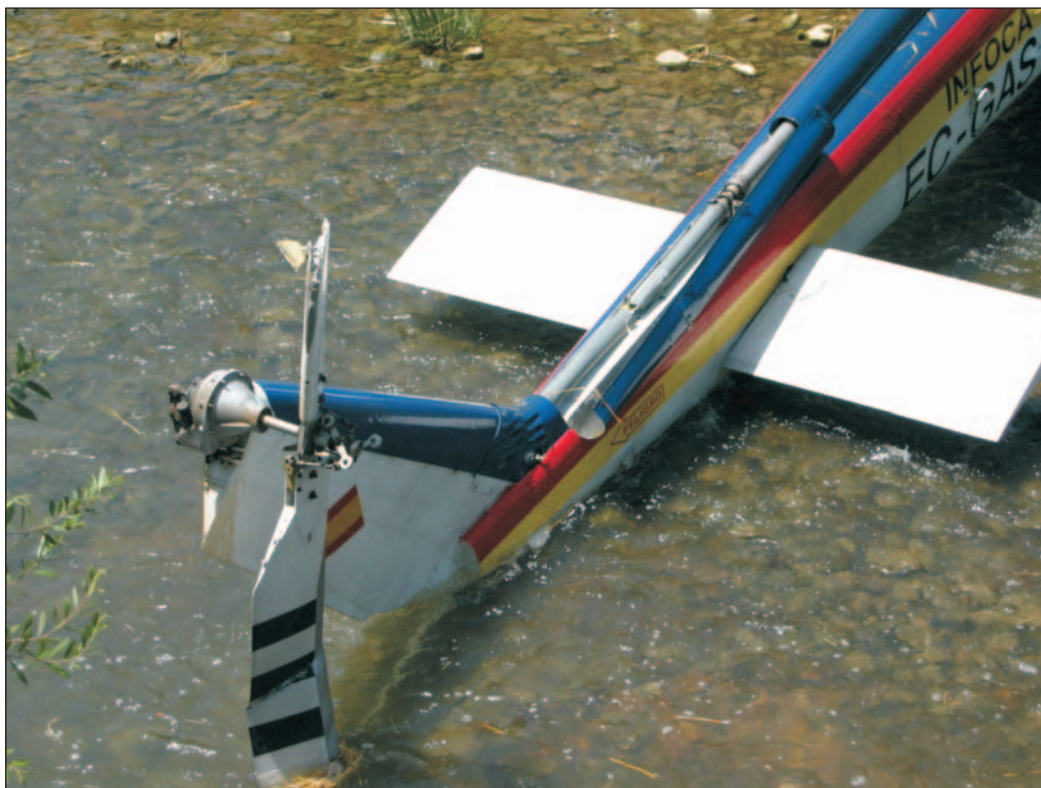
El piloto resultó ileso y la aeronave con las palas del rotor de cola seccionadas, una de ellas prácticamente desde la raíz, y el último tramo horizontal del eje de transmisión seccionado a torsión.

En estas circunstancias, la rotura de las palas del rotor de cola se pudo producir por un movimiento del helicóptero en el plano horizontal, que pudo originar el contacto con el talud de la orilla o, por el contrario, pudo deberse a un movimiento en el plano vertical que llevó a introducir la cola en el río. La primera hipótesis se correspondería con una actuación inadecuada sobre el antipar y la segunda estaría relacionada con una actuación incorrecta sobre el mando colectivo, que debe regularse continuamente a medida que aumenta la cantidad de agua recogida. Siendo posibles las dos alternativas, y atendiendo a las manifestaciones del piloto, parece probable que el choque del rotor de cola se produjera con el terreno del margen del río, lo que implicaría cierta descoordinación en el control lateral de la aeronave.
