## **INFORME TÉCNICO A-061/2004**

Accidente ocurrido  
el día 8 de septiembre  
de 2004, a la aeronave  
CESSNA T-188-C,  
matrícula EC-ETS, en la  
finca «Santa Lucía» del  
término municipal de  
Algodonales (Cádiz)

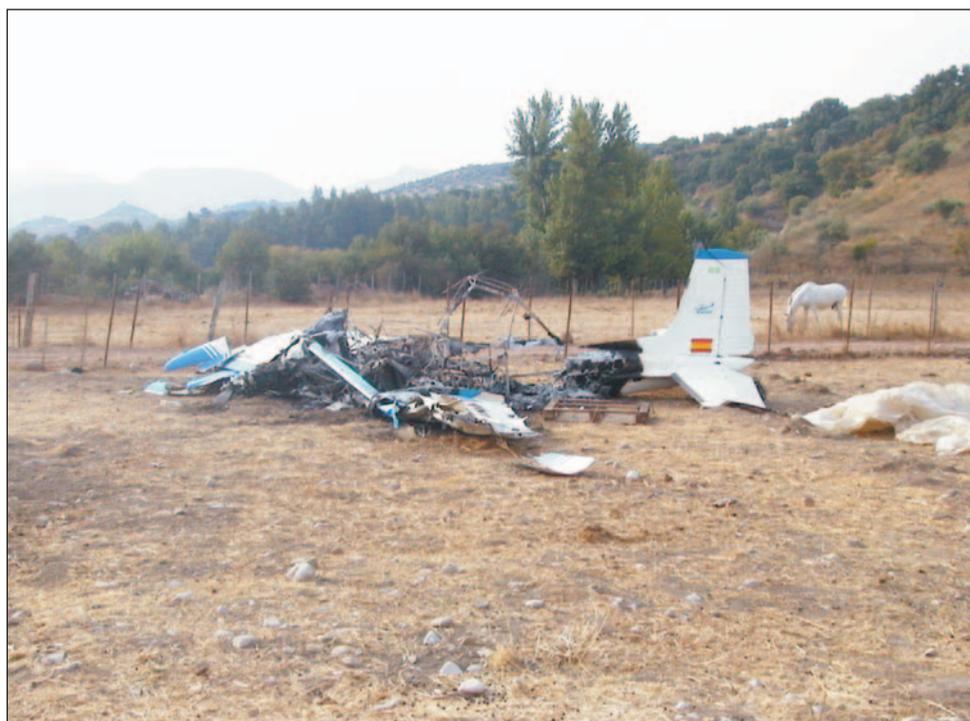
Foto 1. Vista general de la aeronave

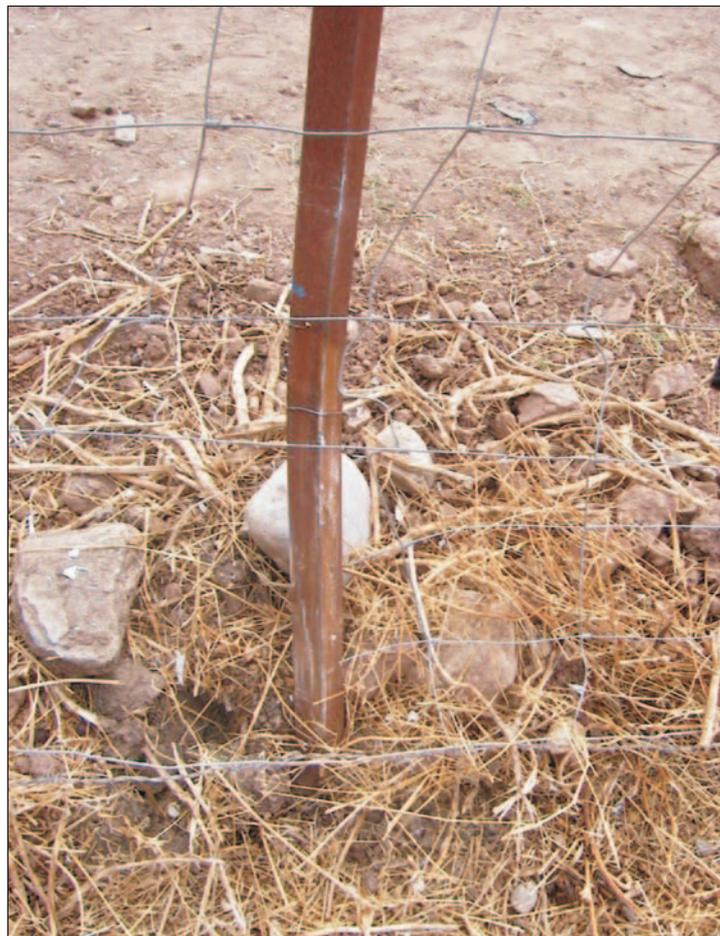
Foto 2. Marcas dejadas por el plano derecho en el poste

El extremo del plano derecho había impactado contra uno de los postes metálicos de sujeción de la valla de cerramiento de la finca. En dicho poste se apreciaron marcas dejadas por el plano de la aeronave, cuya trayectoria era claramente vertical.

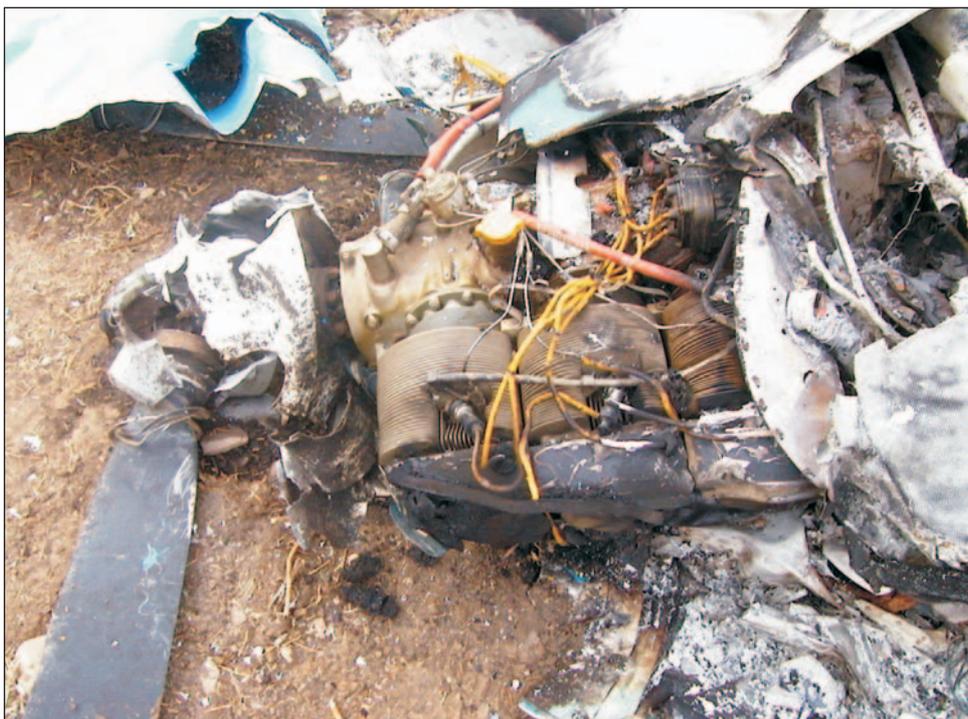
Foto 3. Vista del motor, buje y pala

El motor permanecía unido a la estructura de la aeronave, y también había sido afectado por el fuego, aunque solamente su zona trasera. Las tres palas de la hélice se habían desprendido del buje. Dos de ellas se encontraron al lado del motor, de las cuales una estaba parcialmente clavada en el terreno, en tanto que la tercera estaba a 11,5 m al sureste. Todas ellas tenían daños en los bordes de ataque y marginal, y marcas transversales.

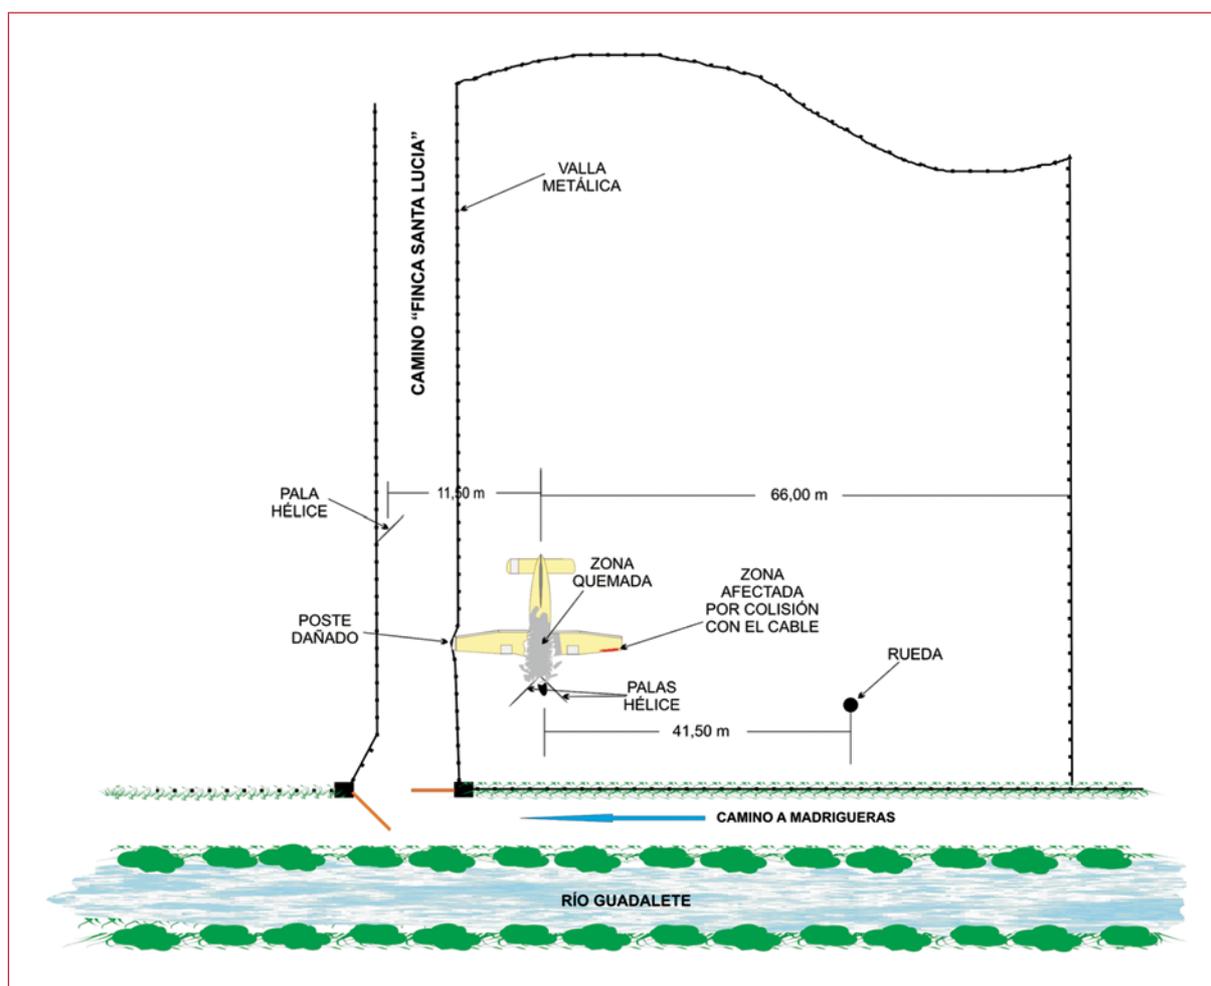
La mayor parte de los restos de la aeronave quedaron concentrados en el extremo suroeste de la finca, y girados 90° a la izquierda, con respecto a la trayectoria de vuelo que traía la aeronave.

Figura 1. Croquis de dispersión de restos

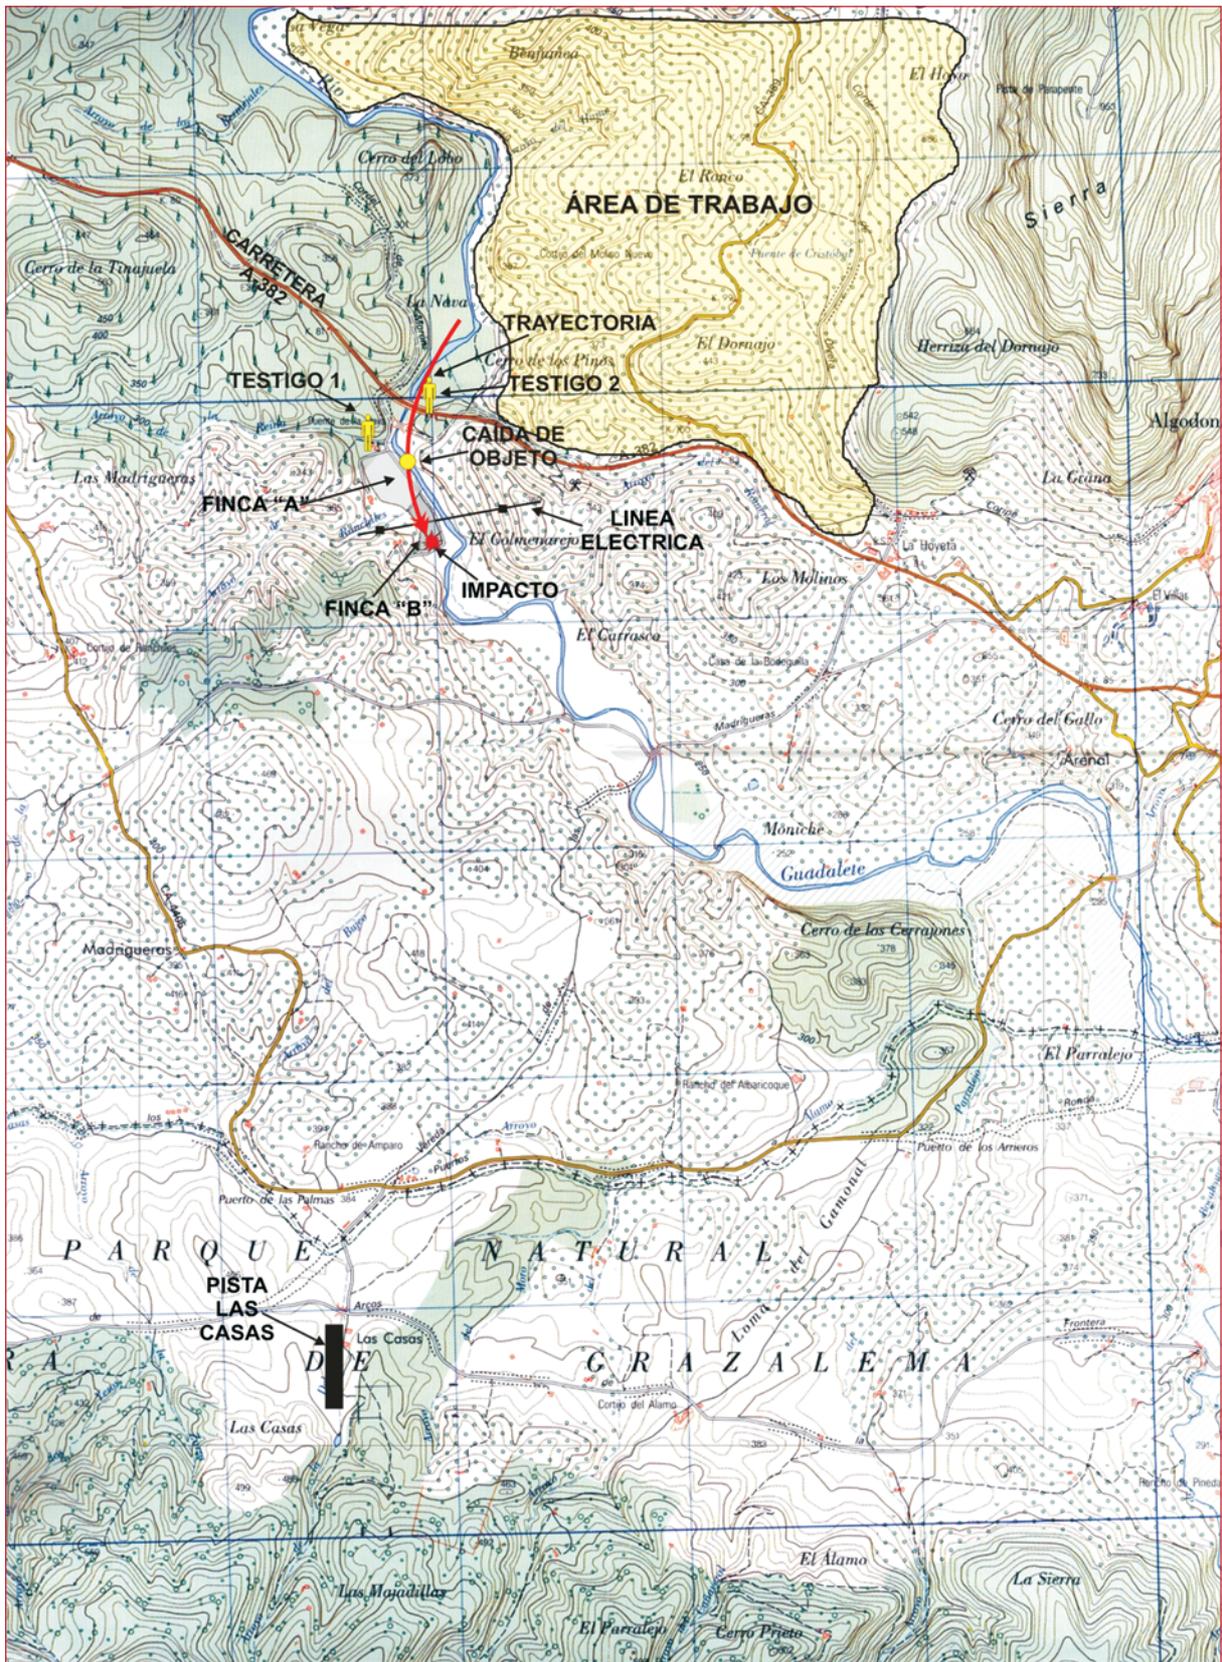
Figura 2. Mapa de la zona de impacto, área de trabajo y pista utilizada

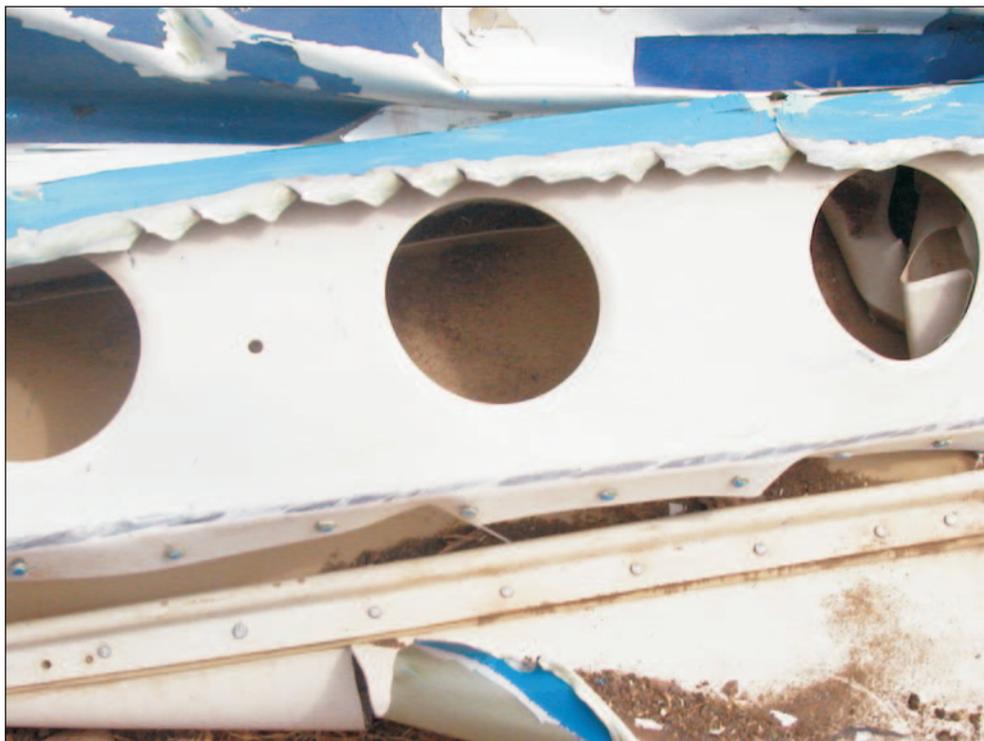
El plano izquierdo mostraba deformaciones en una zona comprendida entre un punto situado a unos 3 m del encastre y el extremo. Los daños más significativos que se apreciaron en esta zona son los siguientes:

- Un tramo de unos 2 m de borde de ataque había sido cortado en las proximidades de su unión con el intradós y el extradós del plano, así como la mitad delantera del tip.

Foto 4. Detalle de las marcas dejadas por el cable en el plano izquierdo

Las marcas dejadas por el cable evidencian que, en el momento en que tuvo lugar el impacto, éste se encontraba por debajo del plano izquierdo de la aeronave y casi paralelo al eje longitudinal de la aeronave. El primer contacto del cable con el plano tuvo lugar en un punto situado a unos 2 m del extremo del plano, y luego fue deslizando hacia el exterior rompiendo el borde de ataque, hasta que salió por el extremo, arrancando parte del tip.

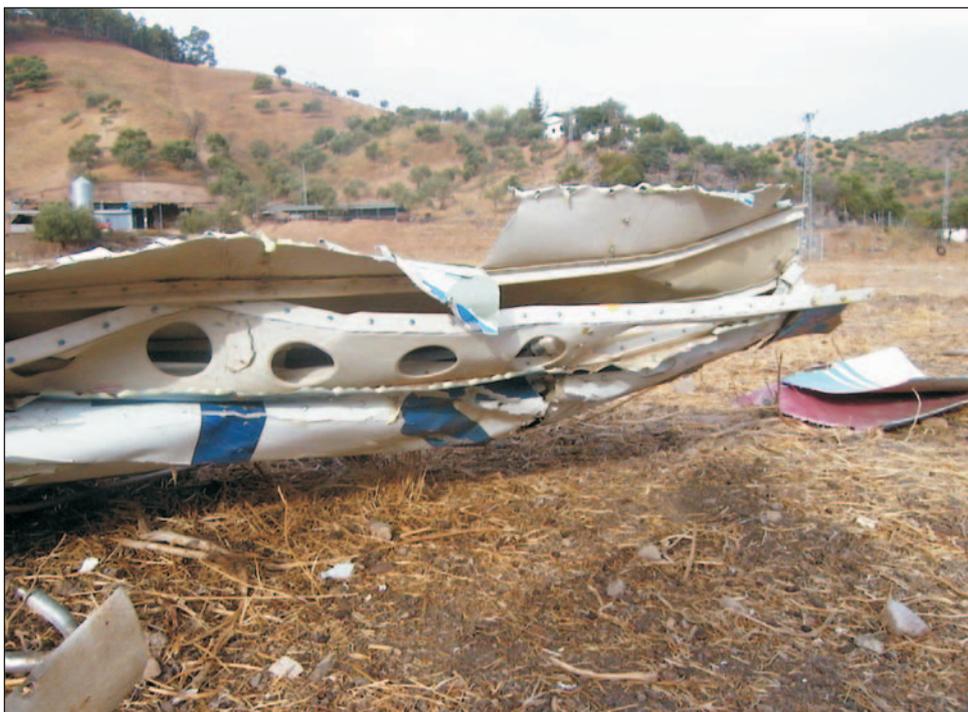
- La zona del extradós más próxima al borde de ataque presentaba una deformación progresiva hacia arriba, que era máxima en el extremo del plano.
- La viga delantera mostraba deformaciones hacia atrás y hacia arriba. Asimismo, se apreciaron marcas de roce con un cable metálico, que comenzaban a 2 m del extremo del plano y se extendían a lo largo de la viga hasta prácticamente el borde marginal.
- El intradós se encontraba comprimido de forma progresiva, estando su mayor deformación en el extremo del plano, donde la misma llegaba hasta el borde de salida, afectando al alerón.

Foto 5. Deformaciones producidas por el cable en el plano izquierdo

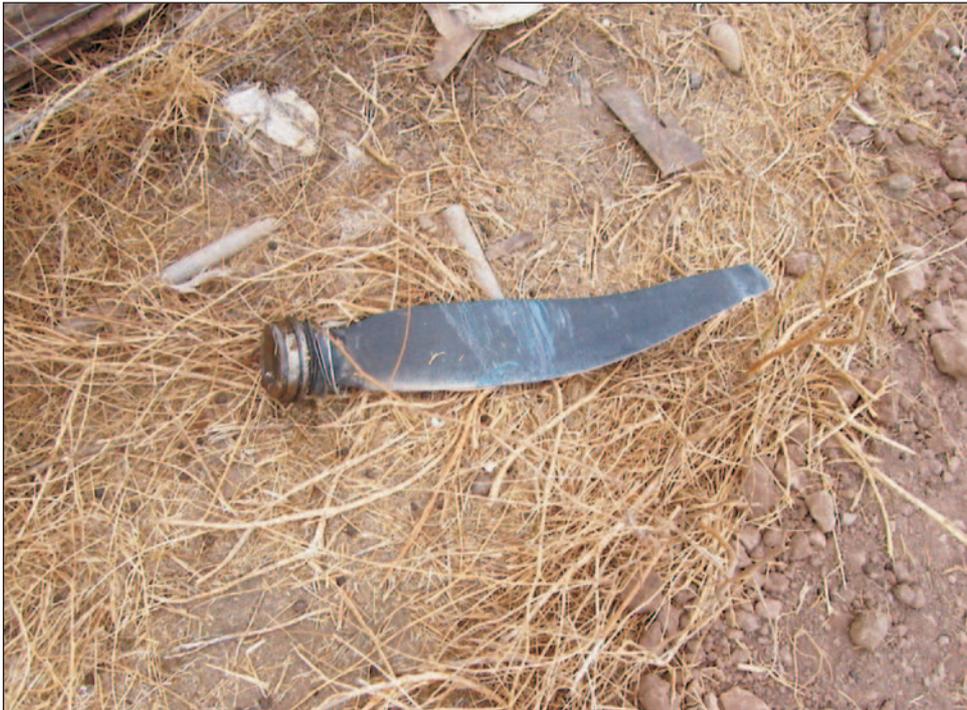
Foto 6. Marcas en una de las palas

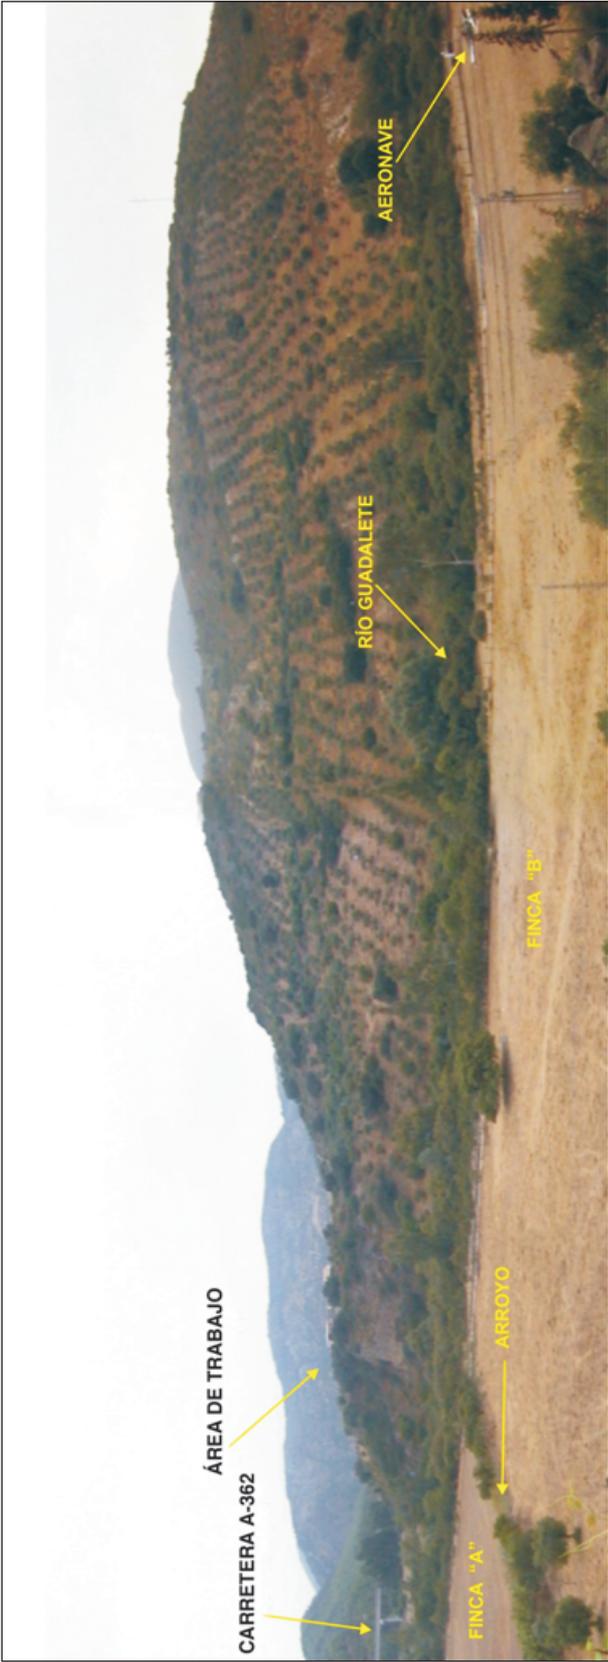
Foto 7. Vista panorámica de la zona de impacto
