Informe técnico A-071/2004

Accidente ocurrido el día 7
de diciembre de 2004,
a la aeronave Reims Cessna
172-J, matrícula EC-CCZ, en
el océano Atlántico en las
proximidades de la Costa de
Añaza en la isla de Tenerife

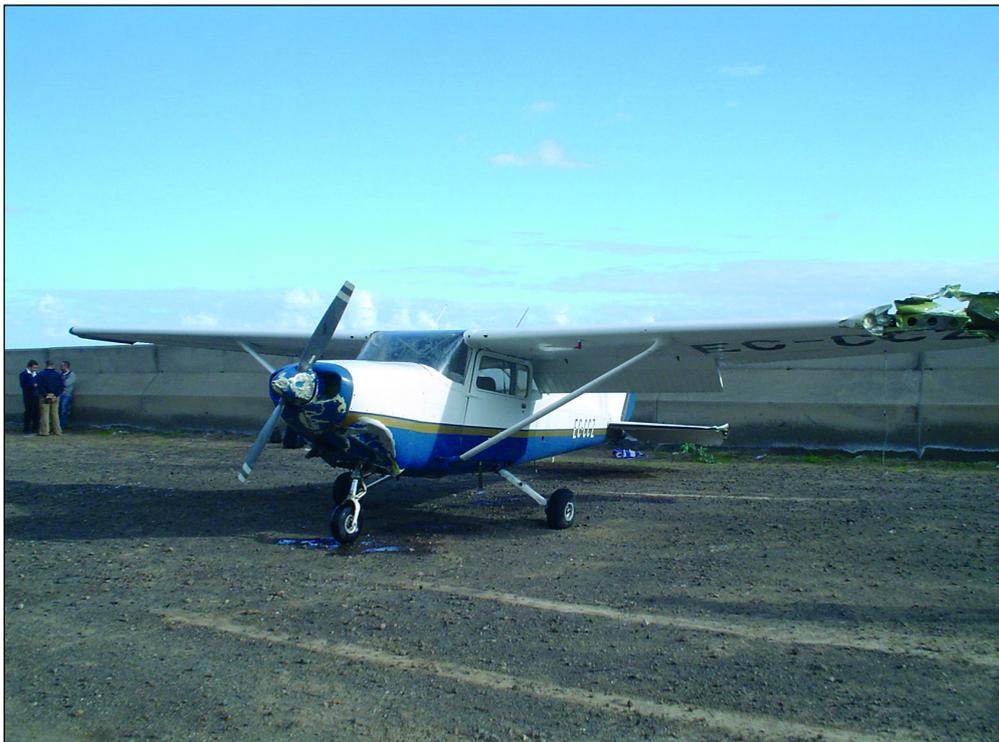
La aeronave no mostraba grandes daños, limitándose éstos a deformaciones y pequeñas roturas en el carenado inferior del motor, que se encontraba hundido, en el extremo del plano izquierdo y en la zona de cola: timón de profundidad, de dirección y cono

Foto 1. Vista general de la aeronave después de extraerla del mar

de cola. Estos últimos daños se produjeron en su mayoría durante las operaciones de recuperación de la aeronave.

No obstante, hay que tener en cuenta que el agua del mar es sumamente corrosiva, por lo que debido al hecho de haber estado la aeronave sumergida en el mar durante varias horas, con toda seguridad se indujeron daños adicionales de consideración.

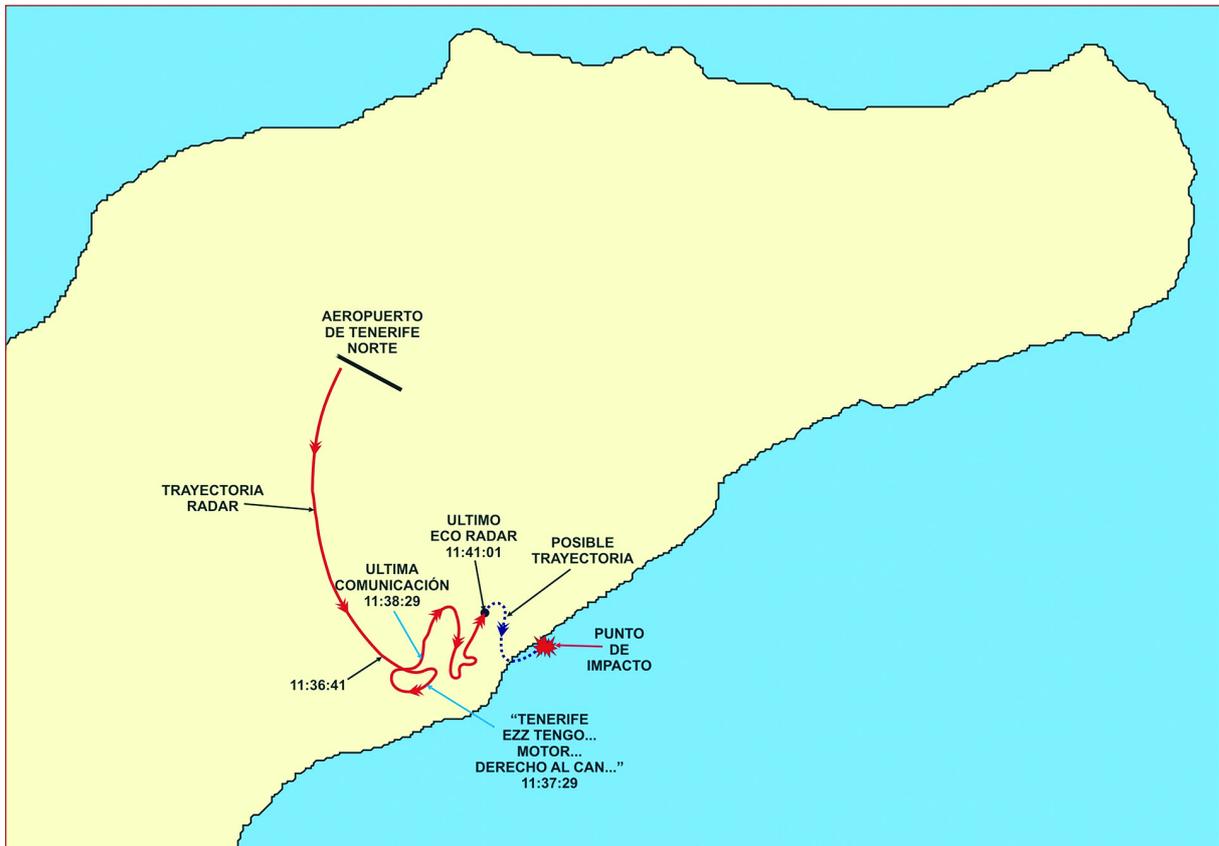
Como puede verse en la figura 1, la trayectoria descrita por la aeronave hasta las 11:36:41 hora UTC es aparentemente normal, ya que hasta ese momento la aeronave se dirigía hacia el punto «S», tal y como estaba previsto.

A partir de ese momento la trayectoria de la aeronave comenzó a mostrar signos de anormalidad, ya que ésta viró a la izquierda, apartándose de su trayectoria inicial, y poco después comenzó un viraje a la derecha. Al inicio de este viraje se produjo una comunicación de la aeronave a la torre de control con el siguiente mensaje: «Tenerife eco zulú zulú tengo... motor... derecho al can...». La aeronave continuó el viraje hasta casi completar un giro de 360°, y posteriormente viró ligeramente a la izquierda, quedando con rumbo Norte. Instantes después tuvo lugar otra comunicación procedente de la aeronave, cuyo contenido no ha podido determinarse, debido a que se recibió sumamente entrecortada.

La aeronave se mantuvo en ese rumbo, Norte, hasta las 11:39:00, en que inició un viraje a la derecha, durante el que varió 180° de dirección, hasta alcanzar rumbo Sur.

Posteriormente realizó otro viraje de 180°, para volver a poner rumbo Norte, en el que se mantuvo al menos hasta las 11:41:01, momento en el radar perdió la señal de la aeronave.

Figura 1. Reconstrucción de la trayectoria seguida por la aeronave

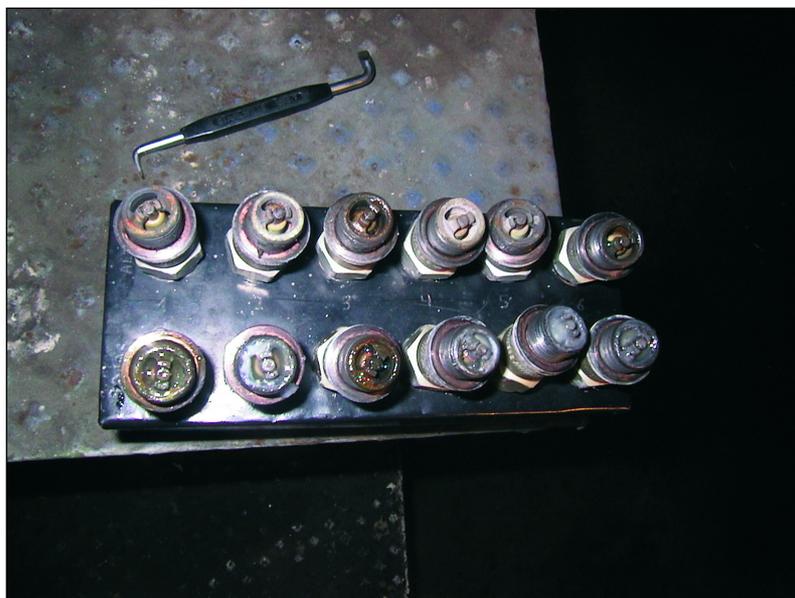
Estas fueron limpiadas con arena a presión y probadas nuevamente, encontrando que todas ellas funcionaban correctamente, a excepción de las dos bujías del cilindro n.º 6, que fueron sometidas a una segunda limpieza, tras la que fueron probadas de nuevo, resultando su funcionamiento correcto.

Foto 3. Estado en que se encontraron las bujías

En cuanto al sistema eléctrico, no se encontró ningún elemento que presentase un deterioro significativo. Únicamente se observó que alguna de las bujías no producía chispa debido a la suciedad acumulada en los electrodos, aunque después de limpiarlas, funcionaron correctamente. Como quiera que no es posible determinar qué proporción de esos depósitos se encontraba presente en las bujías con anterioridad a la caída de la aeronave al mar, no puede afirmarse ni desmentirse que fallaran durante el vuelo.

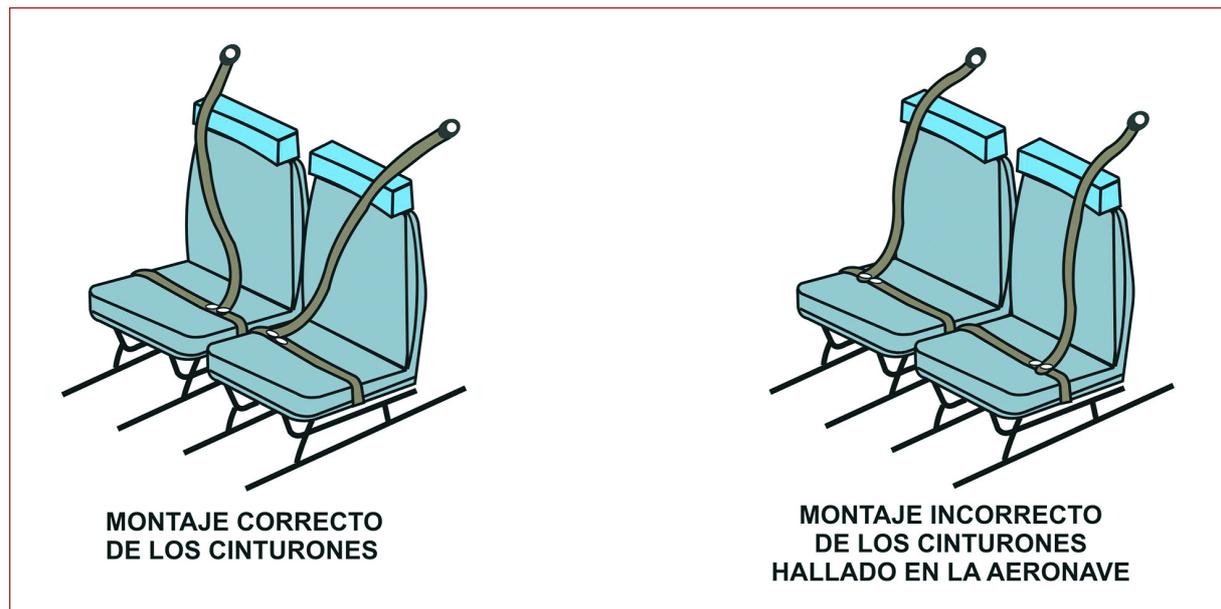
No obstante, resulta conveniente indicar que en la inspección de la aeronave que se llevó a cabo, se observó que ambos cinturones de seguridad se encontraban montados defectuosamente. En este sentido, conviene señalar que los cinturones están formados por dos semibandas de cintura y una única banda de pecho, uno de cuyos extremos está fijado en la zona lateral del fuselaje, en tanto que el otro extremo debe unirse a la

Figura 3. Esquema del montaje correcto de los cinturones y del montaje de los cinturones que equipaba la aeronave

semibanda de cintura situada en el lado opuesto. En esta aeronave, las semibandas de cintura se encontraban intercambiadas, de forma que la banda de pecho se unía a la semibanda de cintura de su mismo lado, en lugar de hacerlo con la del lado opuesto. A consecuencia de ello, la banda de pecho no cruzaba el asiento, de manera que no podía efectuar su función, que no es otra que sujetar el tronco.

El defectuoso montaje de las bandas de cintura de ambos cinturones de seguridad no parece que tuviera influencia sobre las posibilidades de supervivencia, ya que los ocupantes no sufrieron lesiones durante el amerizaje y pudieron liberarse de ellos.

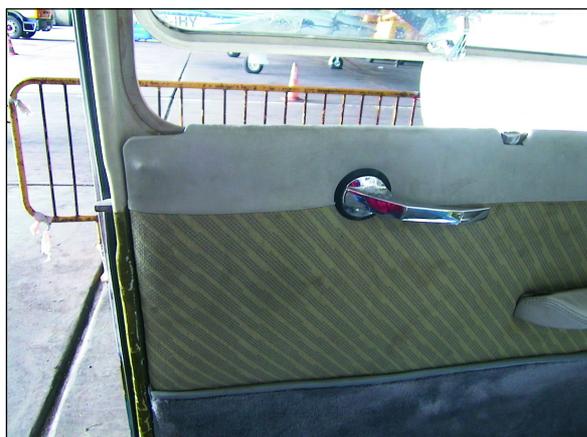
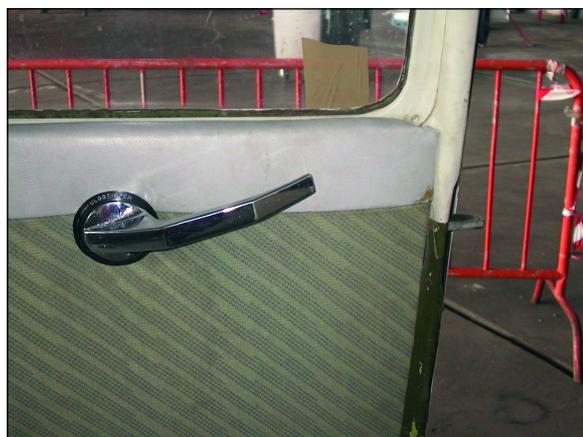
Asimismo, se observó que la manija interior de apertura de la puerta del lado derecho se encontraba montada defectuosamente, de forma que estaba girada 180° con respecto a la posición correcta.

Fotos 4 y 5. Manijas de apertura de las puertas izquierda y derecha

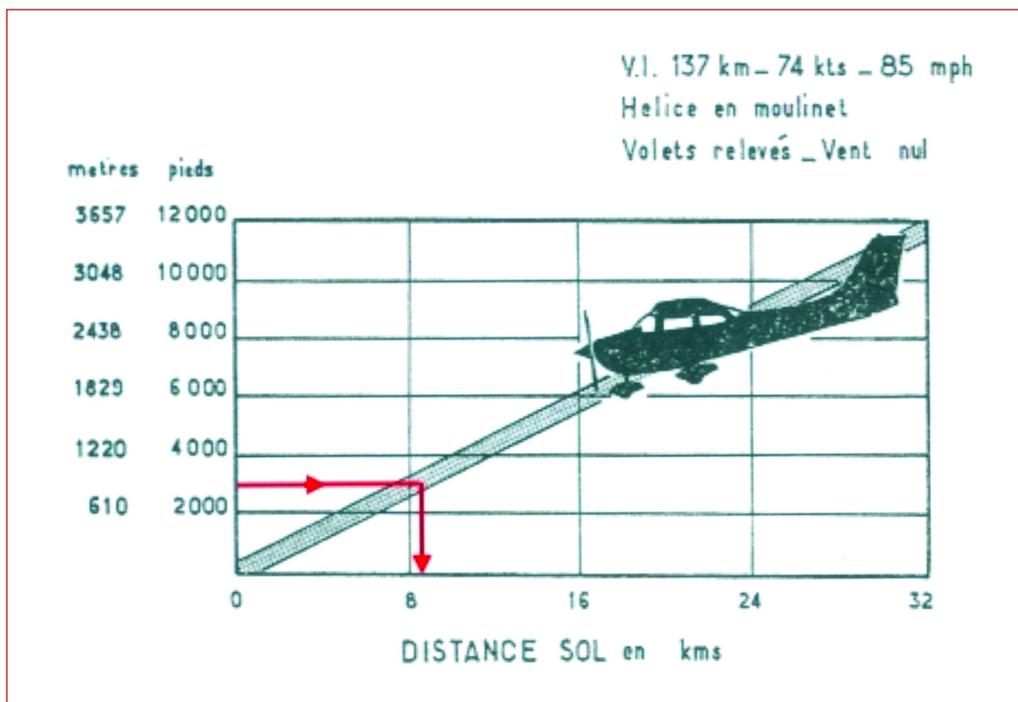
El manual de vuelo de la aeronave contiene la figura 4, que muestra la distancia que puede recorrer la aeronave en planeo con la hélice en molinete, a una velocidad indicada 137 km/h, flaps arriba y viento nulo, en función de la altitud a la que se encuentre.

Figura 4. Distancia recorrida en planeo

Si entramos en dicho gráfico con el valor de altitud de 3.000 ft, obtenemos una distancia de planeo de poco más de 8 km. A la velocidad de planeo indicada en el gráfico, 137 km/h, la aeronave tardaría en recorrer dicha distancia alrededor 3:30 minutos.
