CIAIAC

INFORME TÉCNICO A-072/2004

Accidente ocurrido el
día 12 de diciembre de
2004, a las aeronaves
SCHEIBE SF-25E,
matrícula EC-ESI,
y TECNAM P92SE,
matrícula EC-DL5, en
Mataporquera (Cantabria)

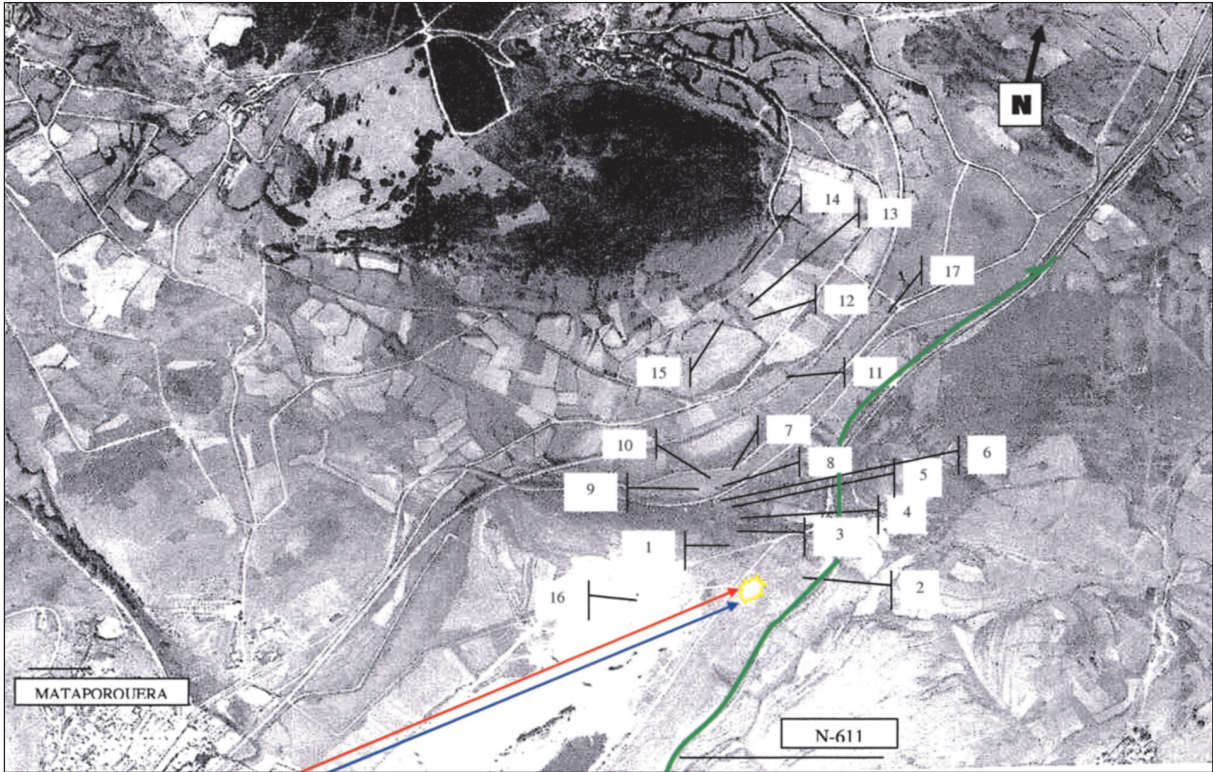
La distribución de restos es la que se muestra en la Figura 1. Los números se corresponden con los restos que se enumeran a continuación:

1. Restos principales de la aeronave EC-DL5 (ultraligero).
2. Restos principales de la aeronave EC-ESI (motovelero).
3. Cono de cola (aproximadamente 1 m) y timón de profundidad del ultraligero. Este modelo de aeronave no tiene estabilizador horizontal fijo.

4. Deriva y timón de dirección del ultraligero.
5. Parte interior del plano izquierdo (aproximadamente 170 cm e incluye todo el depósito de ese plano) del ultraligero.

6. Parte exterior del plano izquierdo con la riostra (resto del plano) del ultraligero.
7. Mapas.
8. Mapas.
9. Partes de la cubierta transparente de la cabina del motovelero.

10. Trozo de unos 25 cm del borde de ataque del motovelero.
11. Flap izquierdo del ultraligero.
12. Parte del plano derecho del motovelero. Se trata de un elemento de aproximadamente 175 cm de largo correspondientes a la parte del plano situado por detrás del larguero principal y bastante próximo a la raíz del mismo, (no más de 1 m). La estructura del elemento es de madera y revestimiento textil.

13. Trozo de aproximadamente 100 × 60 cm del revestimiento del fuselaje del motovelero.
14. Trozo de aproximadamente 40 × 20 cm del revestimiento del fuselaje del motovelero con parte de la matrícula.

15. Chaquetón del ocupante del motovelero.
16. Extintor.
17. Trozo de aproximadamente 100 × 60 cm del revestimiento del fuselaje del motovelero con parte de la matrícula.

En la Figura 1 figura también la trayectoria que seguían ambas aeronaves hasta el impacto, deducida de las declaraciones de los testigos. La distancia entre los elementos más alejados que figuran en la Figura 1 es de aproximadamente 1.000 m.

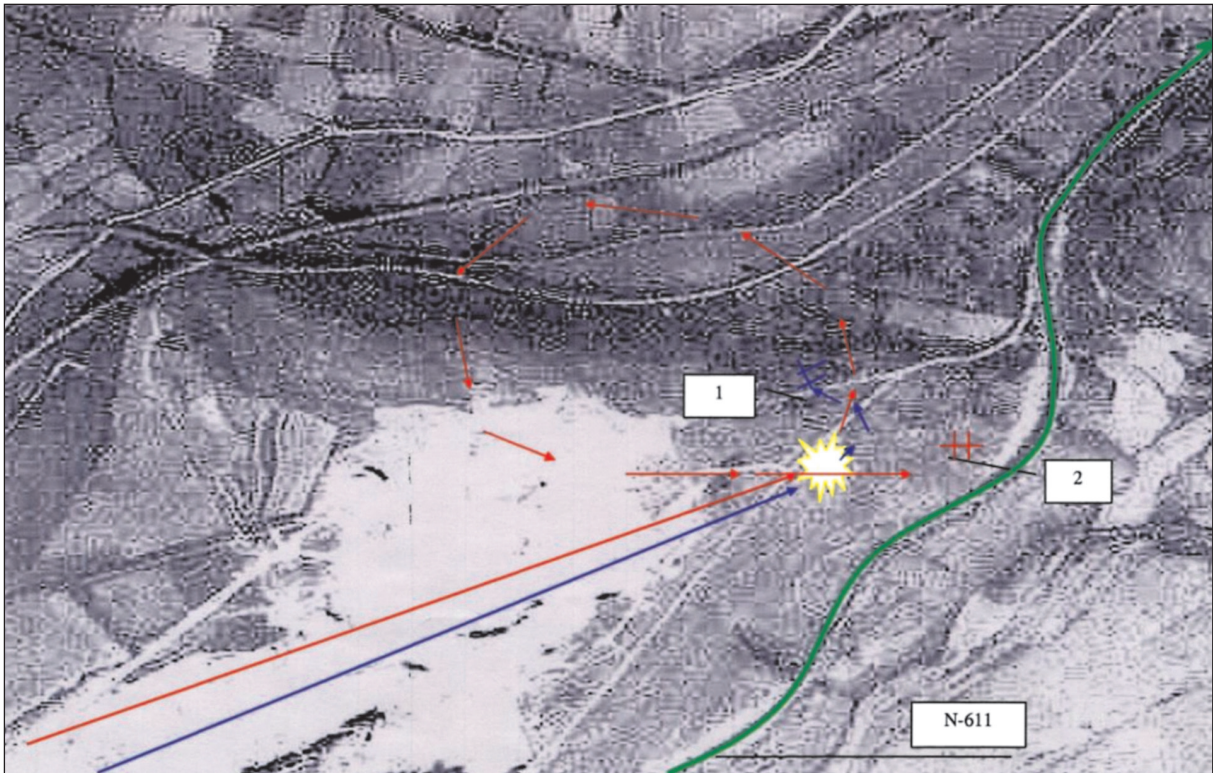
Figura 2.

En la Figura 2 se muestran la posición de los restos principales de las dos aeronaves y las trayectorias estimadas de las mismas después del impacto, deducidas de las declaraciones de los testigos y de la distribución de los restos.
