Comisión de Investigación  
de Accidentes e Incidentes  
de Aviación Civil

**BOLETÍN  
INFORMATIVO  
9/2004**

Referencia	Fecha	Matrícula	Aeronave	Lugar del suceso	
A-053/2001 BIS	05-10-2001	EC-FBK	Piper PA-36-375	Utrera (Sevilla) .....	1
A-041/2003	05-08-2003	EC-HEA	Aerospatiale SA 319-B	Carretera Comarcal 710, a 85 km ..... de Palma de Mallorca	7
A-047/2003	10-08-2003	EC-DAE	Cessna 172 J	Aeródromo de La Cerdanya (Girona) ....	17
IN-058/2003	13-09-2003	EC-CDS	Piper PA-31	Aeropuerto de Barcelona (Barcelona) ...	29
A-060/2003	20-09-2003	EC-FTI	Socata Tobago TB-10	Garcihernández (Salamanca) .....	33
IN-070/2003	08-11-2003	EC-FVG	Morane Saulnier MS-893-A	Aeropuerto de Madrid-Cuatro Vientos .. (Madrid)	43
A-073/2003	11-12-2003	EC-FPN	Socata Tobago TB-10	Aeropuerto de Salamanca (Salamanca)..	53
A-003/2004	30-01-2004	EC-FTM	Bell 206L-4	Collado de Bujaruelo, término ..... municipal de Torla (Huesca)	55
IN-005/2004	05-02-2004	EC-CDH	Beechcraft BE55	Aeropuerto de Salamanca (Salamanca)..	71
(*) IN-038/2004	04-06-2004	EC-GPA	Bell 412, s/n 36071	En ruta Málaga-Ceuta .....	75

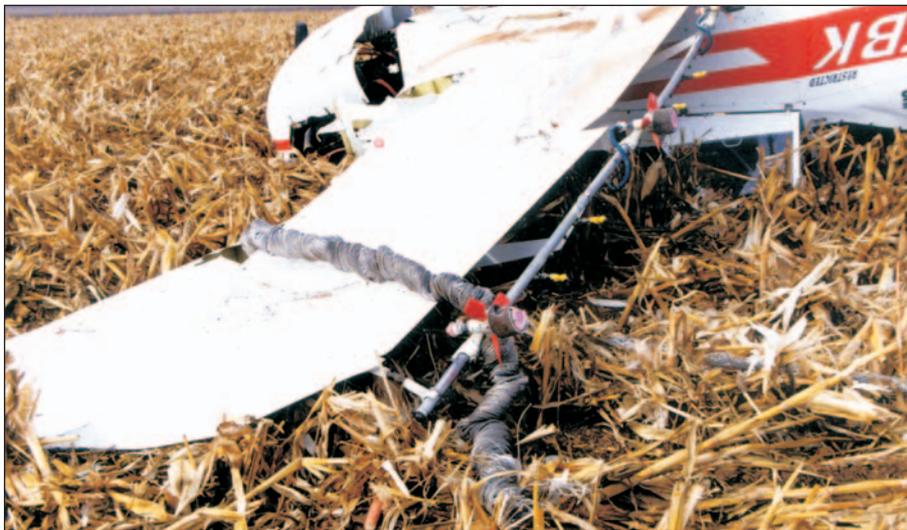
Un cable de la línea de alta tensión permanecía enrollado sobre sí mismo en una sección del tercio exterior del ala derecha, lo que indicaba que el impacto se produjo con dicho plano. Este plano había perdido parte del borde de ataque, pero no presentaba tantas deformaciones como el plano izquierdo.

Figura 3. Cable enroscado en el plano derecho de la aeronave

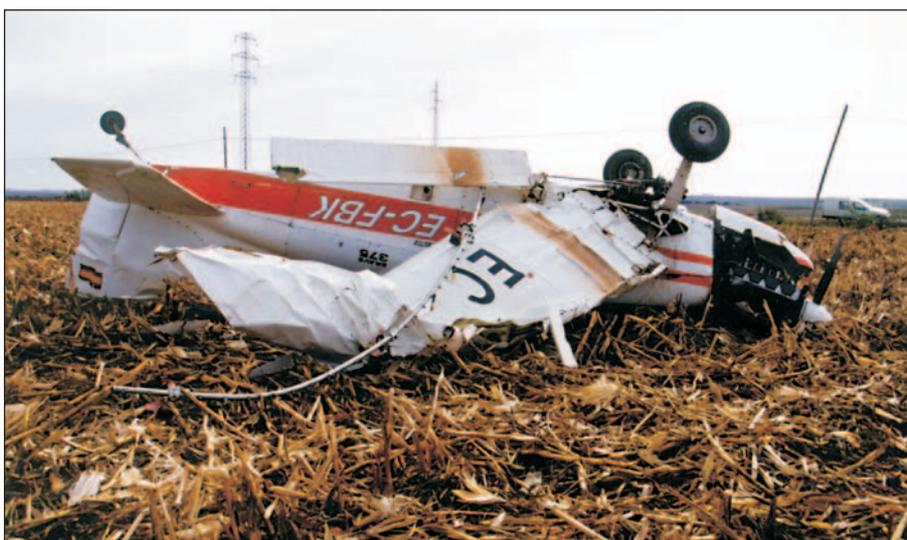
Figura 4. Deformaciones del plano izquierdo

El plano izquierdo se había doblado hacia dentro debido, posiblemente, al impacto del borde marginal con el terreno. Estaba parcialmente desgarrado del encastre con el fuselaje.

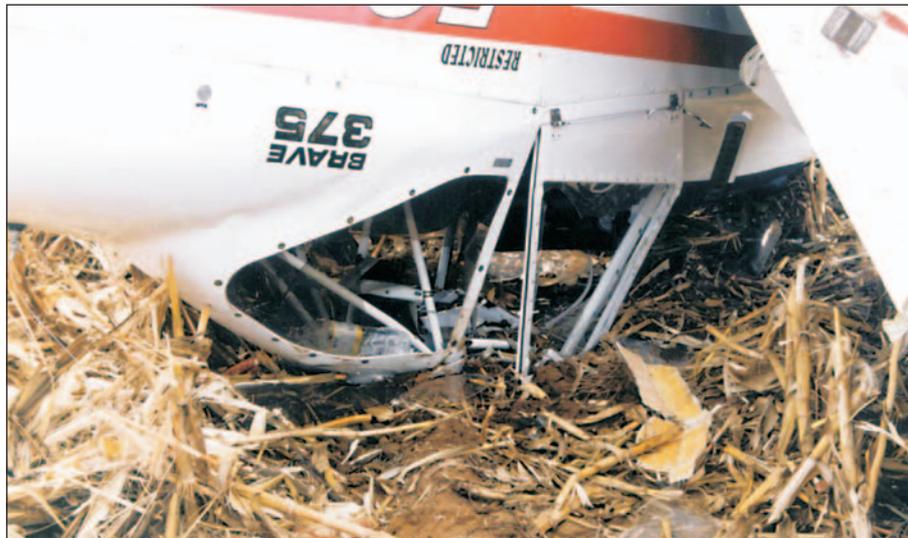
Figura 5. Detalle de la cabina

El compartimento de la cabina había mantenido prácticamente su integridad y no presentaba deformaciones de consideración, lo que permitió que el piloto no sufriera daños y pudiera salir por sí mismo.

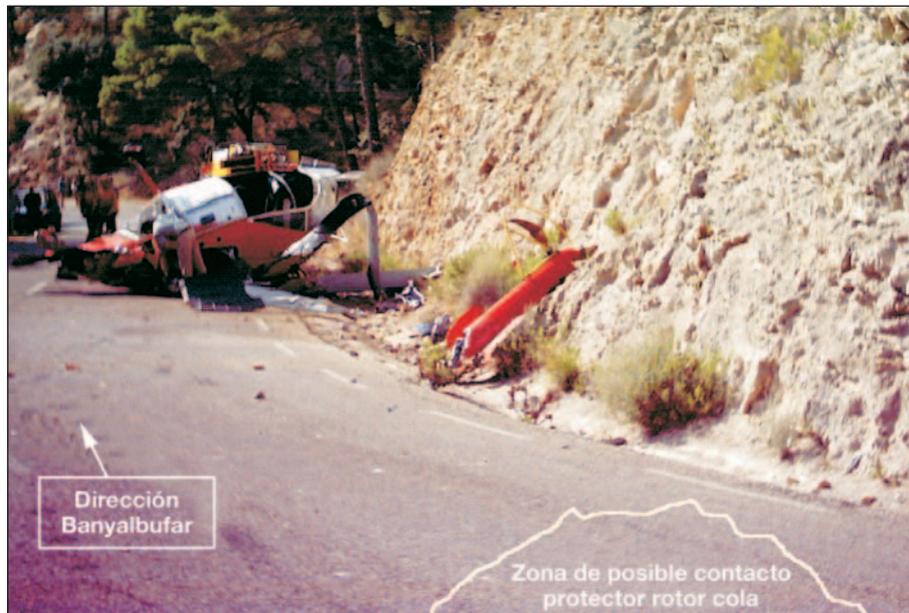
Figura 2. Restos de la aeronave

El puro de cola mostraba indicios de una rotura producida por un impacto de las palas del rotor principal que ocurrió, probablemente, cuando el rotor principal impactó con la pared después de los giros.

La aeronave presentaba daños de consideración en las tres palas del rotor principal que se habían seccionado o doblado. El motor mostraba deformaciones debido al impacto con el suelo de la carretera.

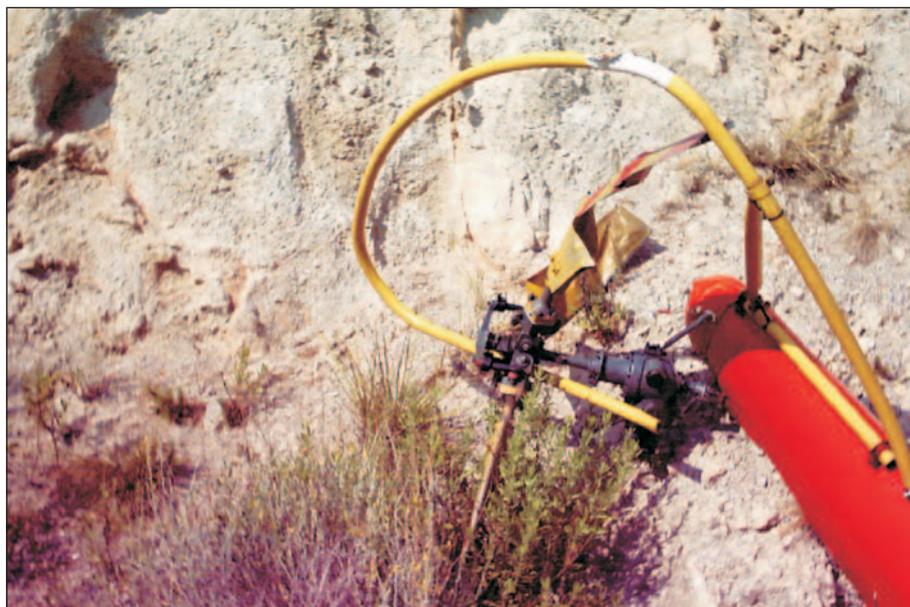
Figura 3. Daños del protector del rotor de cola y rotor de cola

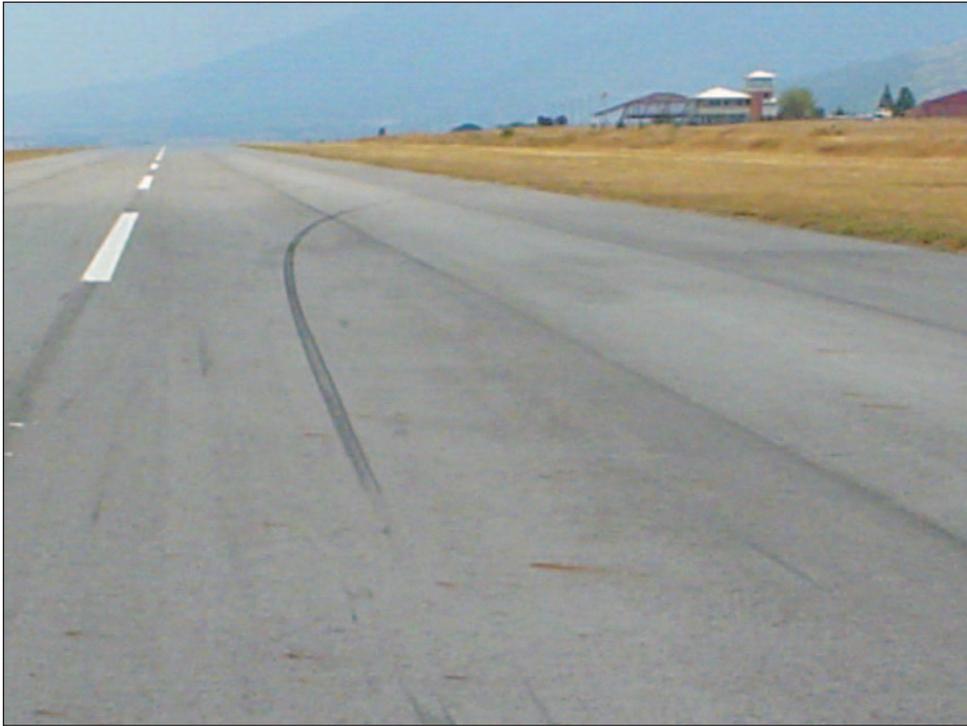
Según la declaración del piloto, la aeronave inició un giro a la derecha y cuando vio que se iba a salir de la pista pisó el freno izquierdo. En la pista se observaba la huella de la rueda derecha y el inicio del giro. Una vez que la aeronave abandonó la pista la trayectoria fue, prácticamente, en línea recta hasta que impactó con el talud, situado a 6 metros del borde de la pista.

Figura 2. Huellas en pista

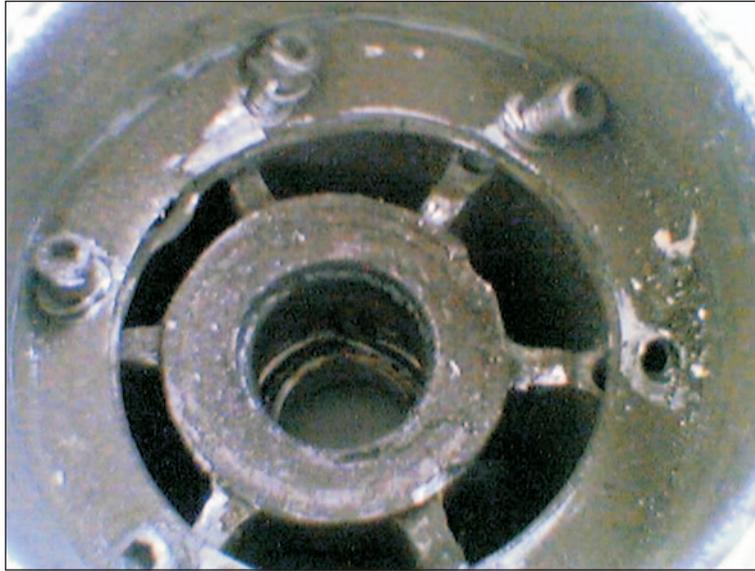
En la semillanta interior se observó que los tornillos tipo «capscrew» que unen la semillanta interior y el disco de freno con el buje se habían aflojado y estaban doblados. Además, se podían retirar manualmente. Dos de ellos se cayeron al desmontar el bombín del freno.

Figura 3. Disco de freno y semillanta interior derecha

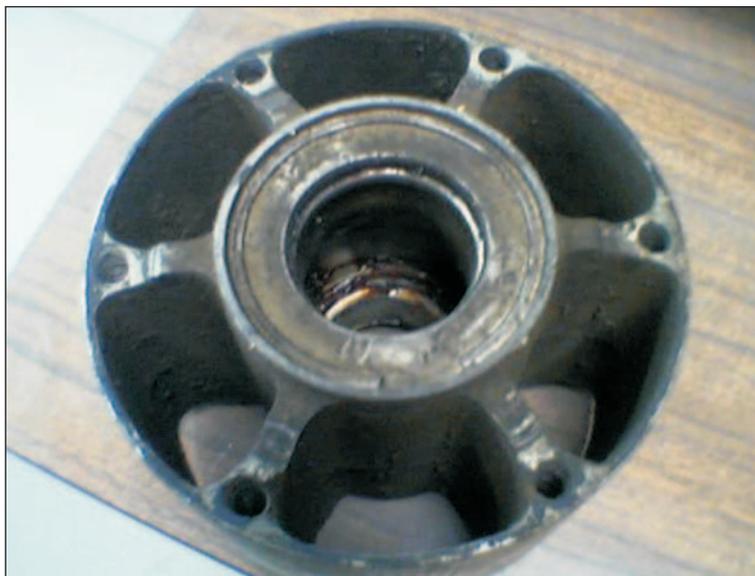
A continuación se inspeccionaron los agujeros del buje de la cara interior y se observó que presentaban claras deformaciones en sus roscas, principalmente que los hilos de rosca estaban chafados. Asimismo, la zona central del buje presentaba melladuras.

Figura 4. Cara interior del buje de la rueda

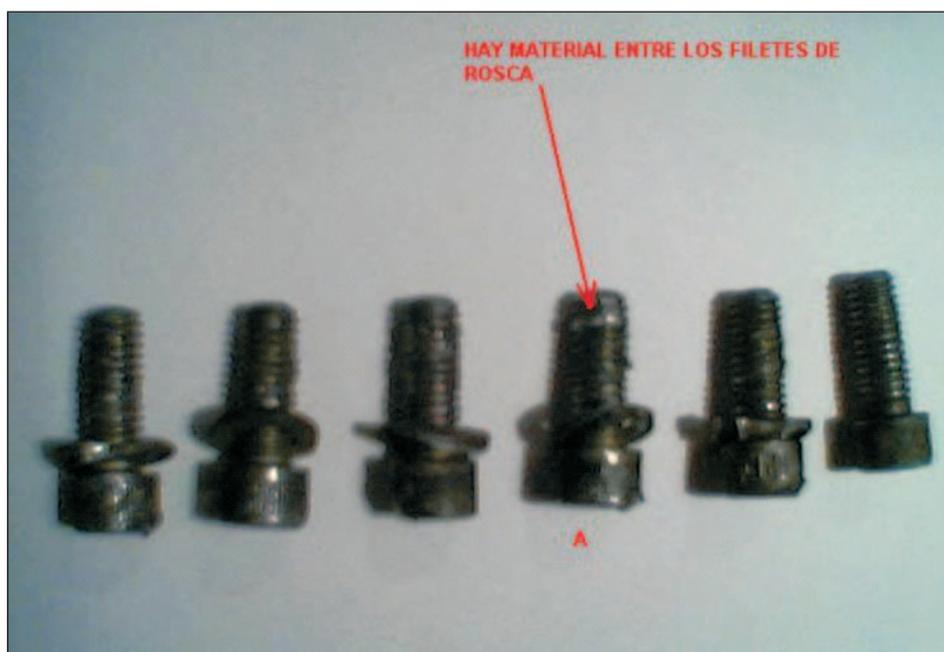
Figura 5. Tornillos que unen la semillanta interior y el disco de frenos con el buje

Por último, se inspeccionaron los tornillos tipo «capscrew» que unen la semillanta interior y el disco de freno con el buje de la rueda. Uno de ellos tenía síntomas de haberse introducido en su agujero forzadamente, ya que tenía incrustado en el hueco de los hilos material de aluminio procedente de la rosca del agujero del buje.

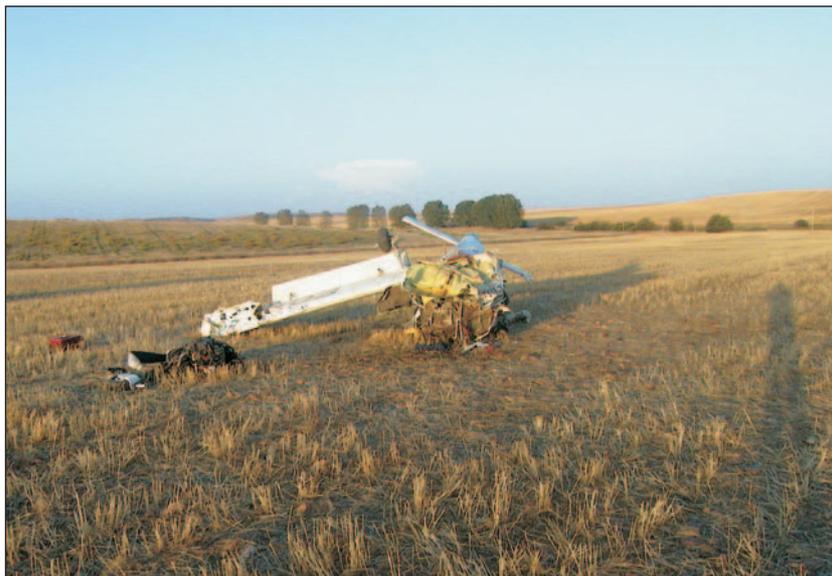
A consecuencia de los impactos, la aeronave resultó prácticamente destruida.

Figura 2. Vista general de la aeronave

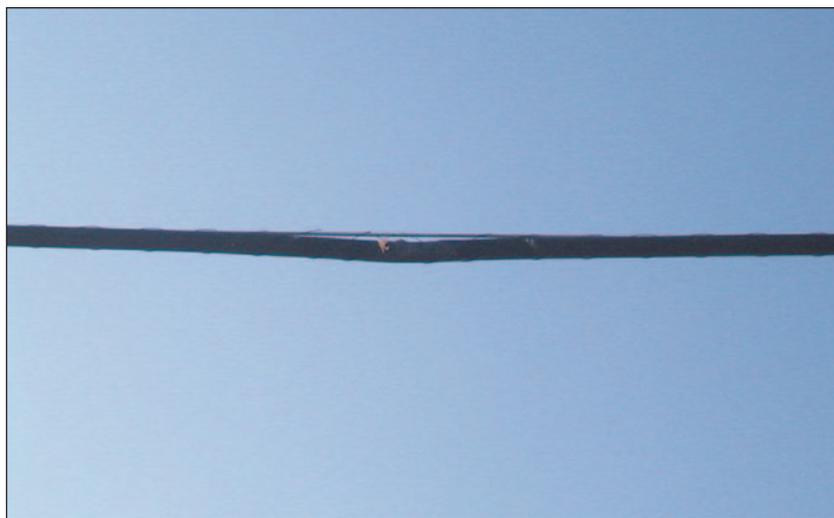
Figura 4. Marca en el cable

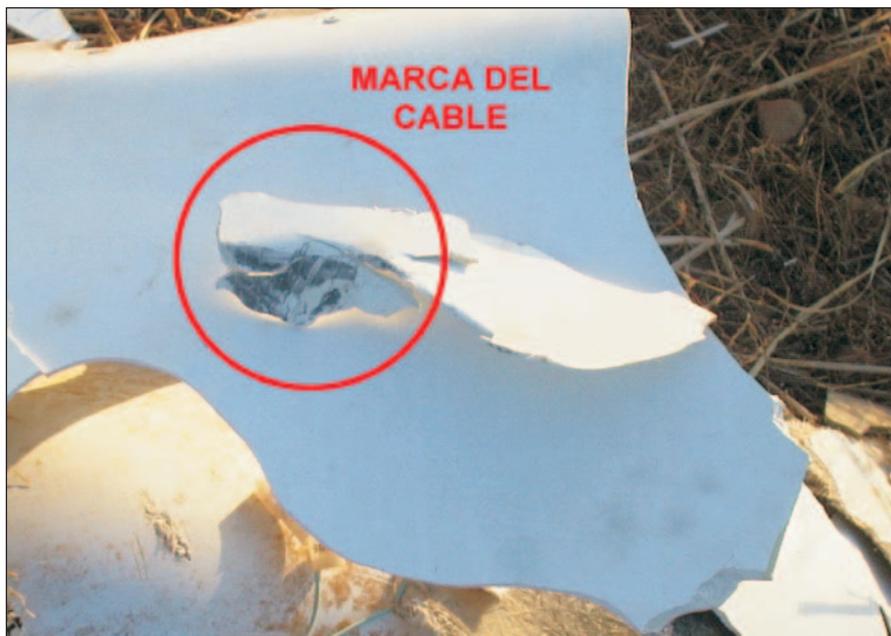
Figura 5. Marcas dejadas por el cable en el borde marginal del plano izquierdo

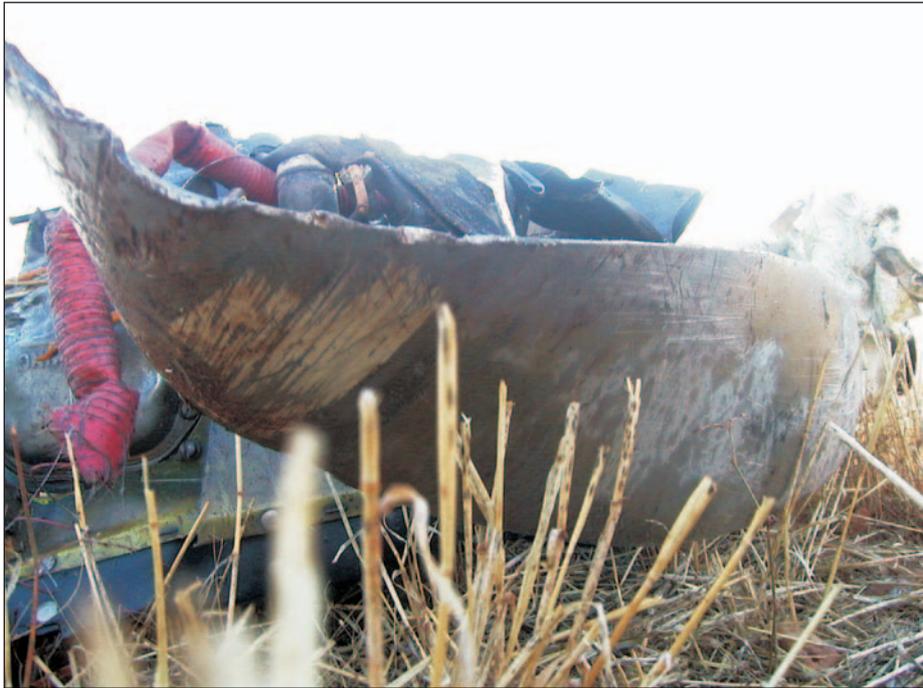
Figura 6. Detalle de marcas en una pala

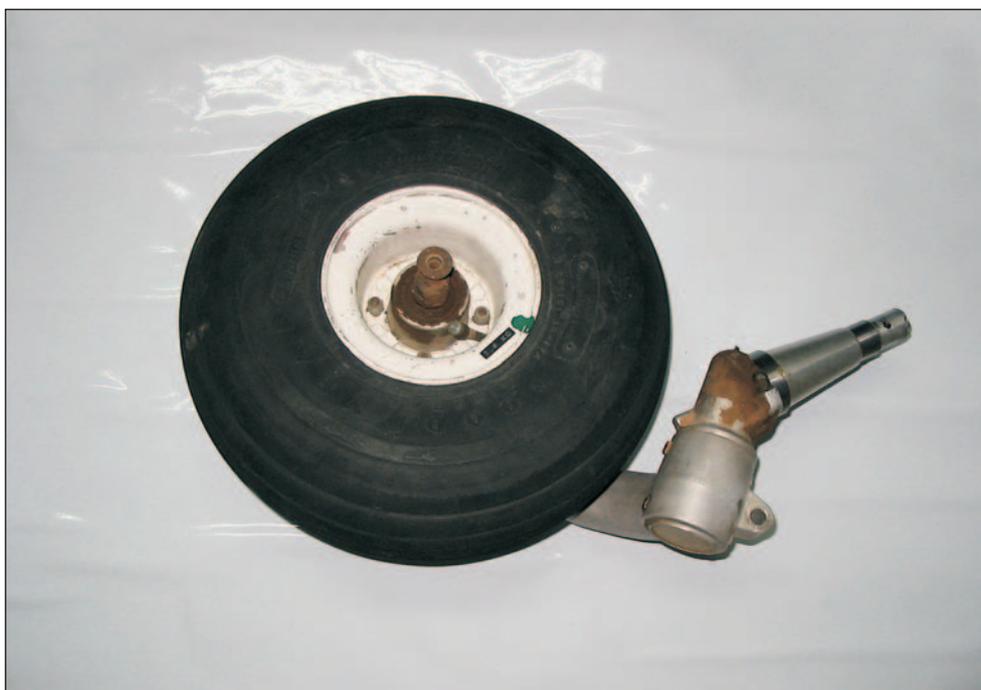
Figura 1. Elementos de la pata de morro que se desprendieron durante el despegue

El desprendimiento de la rueda de la pata de morro se produjo como consecuencia de la rotura del tornillo mediante el que está unido a la pata.

Los daños del flap izquierdo fueron ocasionados por el impacto de los elementos desprendidos de la pata de morro.

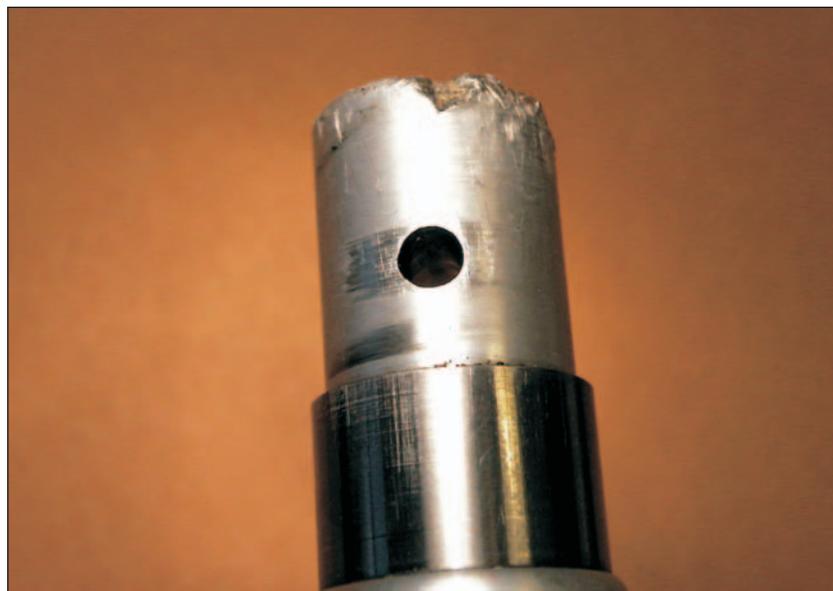
En el extremo del vástago (pieza coloreada en amarillo en la figura 3) se apreciaban varias improntas profundas, con arrancamiento de material, que probablemente se produjeron durante el impacto de la pieza contra el pavimento de la pista.

Figura 4. Detalle del extremo del vástago

El taladro se encontraba bastante ovalizado en uno de sus extremos, en tanto que en el otro dicha ovalización era más suave.

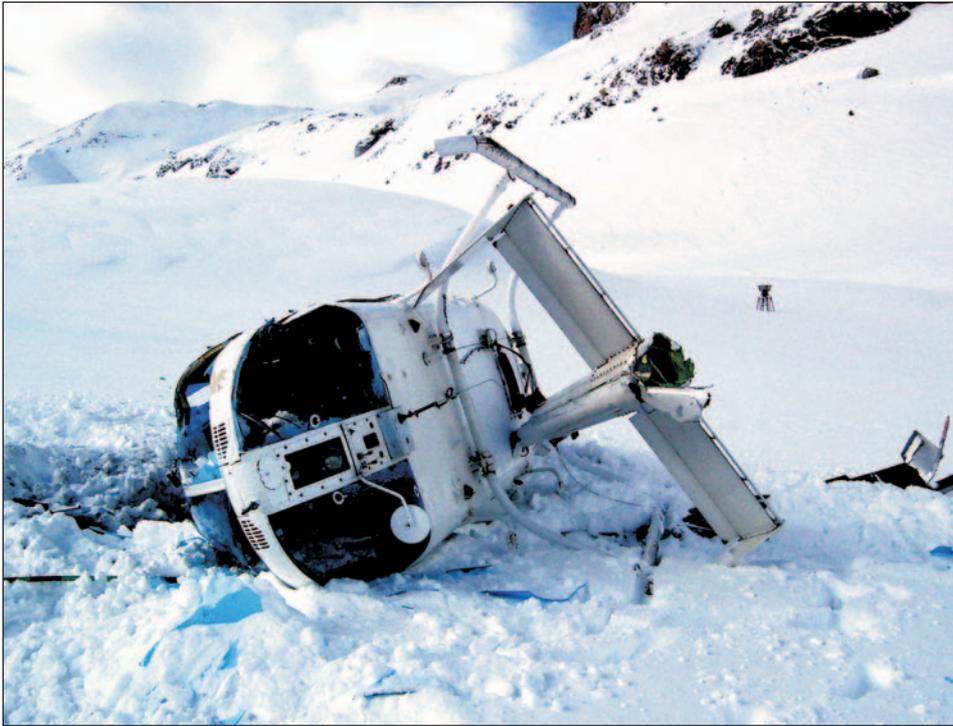
La cola de la aeronave quedó seccionada en tres trozos. La totalidad de las palas de los rotores principal y de cola resultaron destruidas. El mástil del rotor principal se partió. Además de ello, la estructura de la célula resultó fracturada en varias zonas.

Figura 2. Vista general del helicóptero

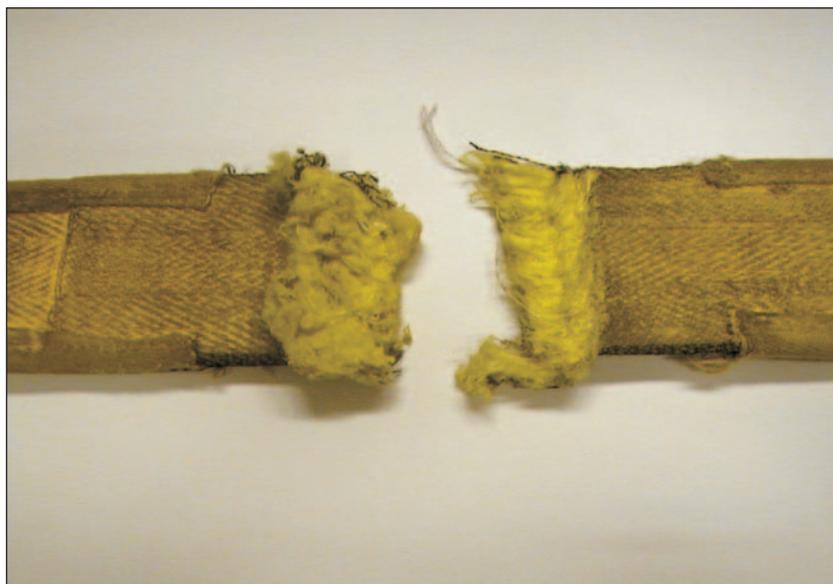
Figura 3. Detalle de la rotura de la eslinga corta
