CIAIAC

Comisión de Investigación
de Accidentes e Incidentes
de Aviación Civil

**BOLETÍN
INFORMATIVO
10/2004**

COMISIÓN DE INVESTIGACIÓN
DE ACCIDENTES E INCIDENTES
DE AVIACIÓN CIVIL

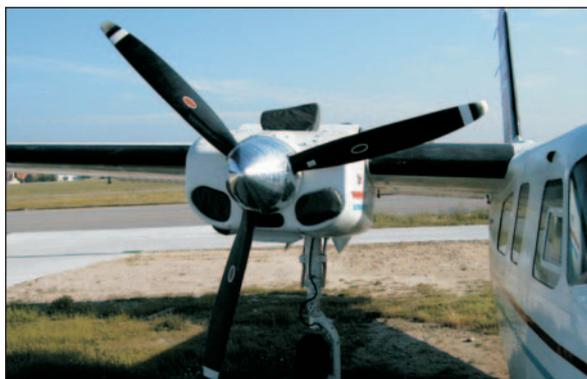
La aeronave presentaba daños en la hélice derecha. Se observa que las puntas de las tres palas están dobladas y han sufrido desgaste debido al rozamiento con la pista y la zona de hierba (véase Figura 3). Cuando el tren principal derecho se retrajo, la parte inferior derecha del fuselaje contactó con la pista y posteriormente con la zona de tierra y hierba, deteriorándose toda esa zona debido al rozamiento (véase Figura 4). El borde marginal derecho presentaba una pequeña fisura debido probablemente al contacto final de este plano con el terreno al pararse la aeronave.

Figura 3. Detalles de daños de la pala

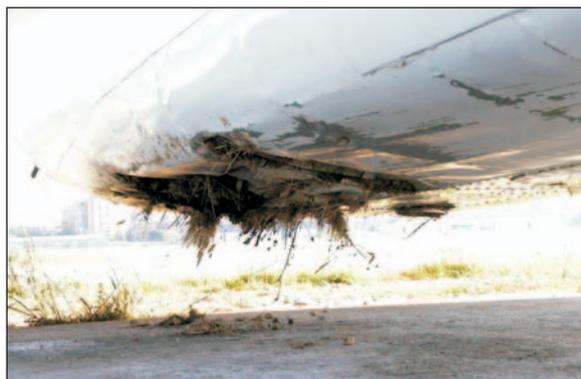
La aeronave sufrió daños en la parte inferior del fuselaje, hélice derecha y punta del plano derecho.

Figura 4. Detalles de daños del fuselaje

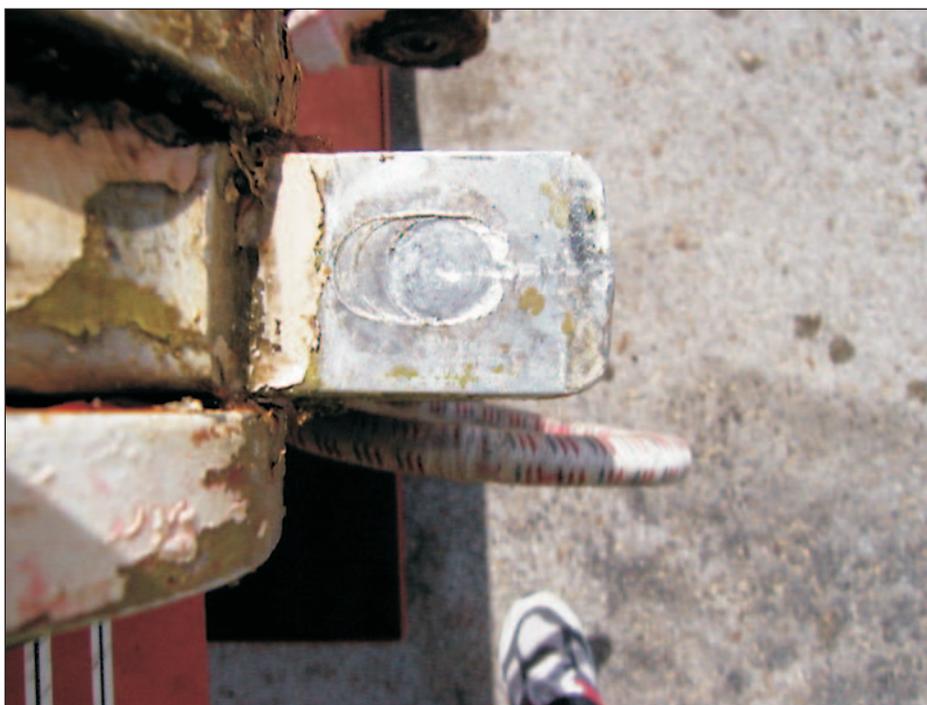
En el desmontaje del tren principal derecho se desarmó el conjunto de los brazos de arrastre para comprobar la longitud de los mismos. Una vez que se desmontaron se observaron marcas en el brazo de arrastre inferior producidas por la cabeza del vástago P/N ED12439. Estas marcas indicaban que estaba montado incorrectamente (véase Figura 5).

Se comprobó que el vástago P/N ED12439 también estaba incorrectamente montado en el tren principal izquierdo.

Figura 5. Marcas producidas en el brazo de arrastre inferior por la cabeza del vástago P/N ED12439

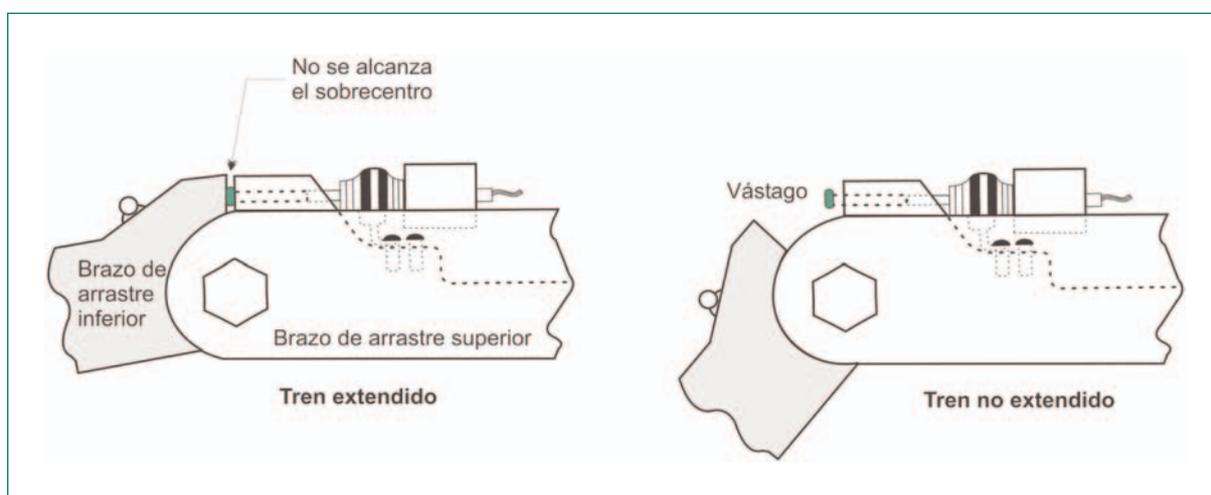
Figura 9. Montaje incorrecto del vástago P/N ED12439

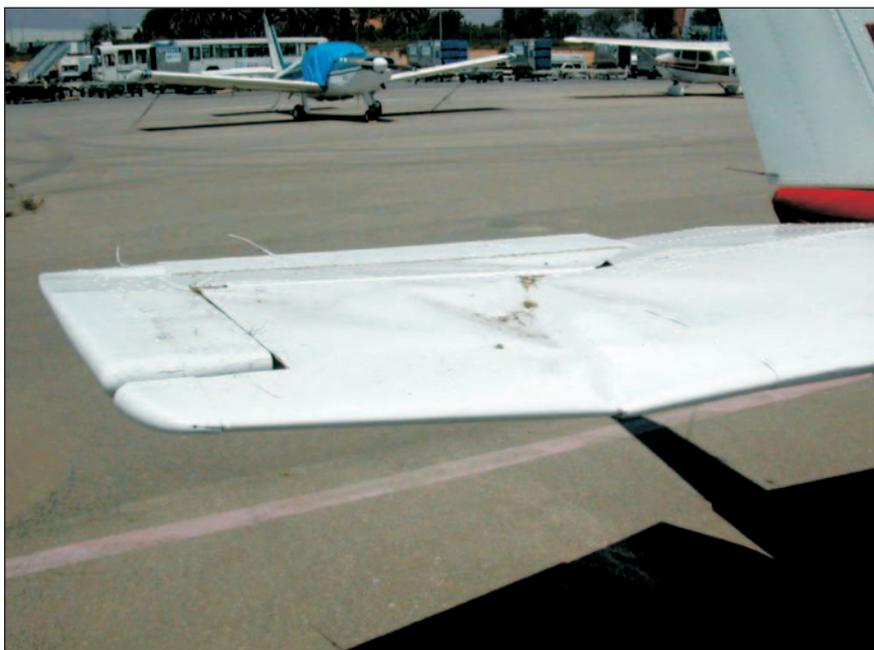
El avión sufrió daños en el empenaje horizontal derecho por roce y deformación, así como en la parte inferior trasera del fuselaje, sobre la que se apoyó al plegarse el tren.

Daños en el estabilizador horizontal derecho

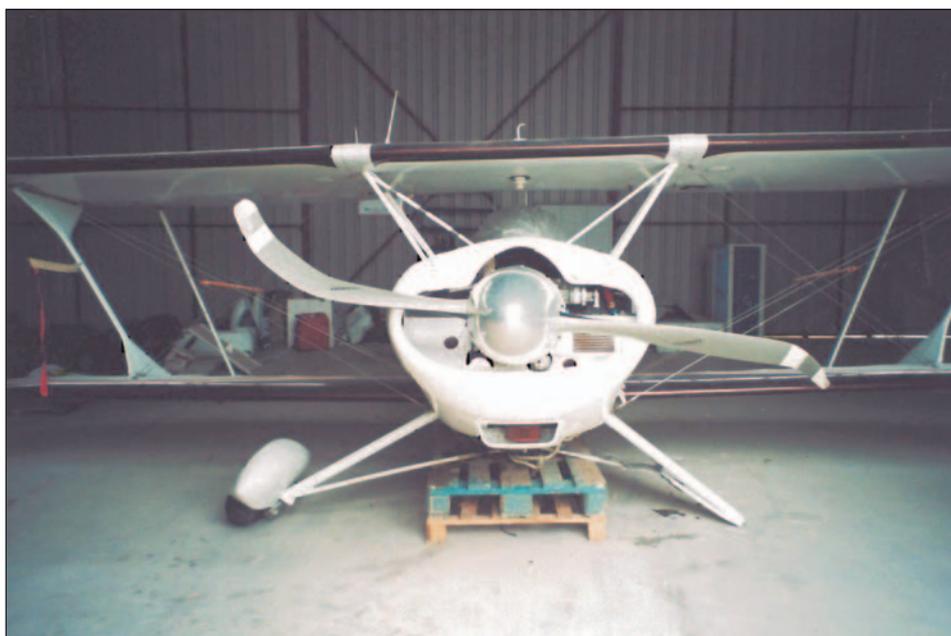
La aeronave había aterrizado en la pista 08 del Aeródromo de Casarrubios del Monte, que dispone de una pista asfaltada. Cuando había recorrido 500 m sobre la pista la aeronave viró a la derecha y derrapó. El derrape produjo la rotura del tren principal izquierdo y la rotura del bloqueo de la rueda del patín de cola. Como consecuencia, la hélice de la aeronave y la semiala izquierda impactaron con el asfalto.

Figura 2. Daños sufridos por la aeronave

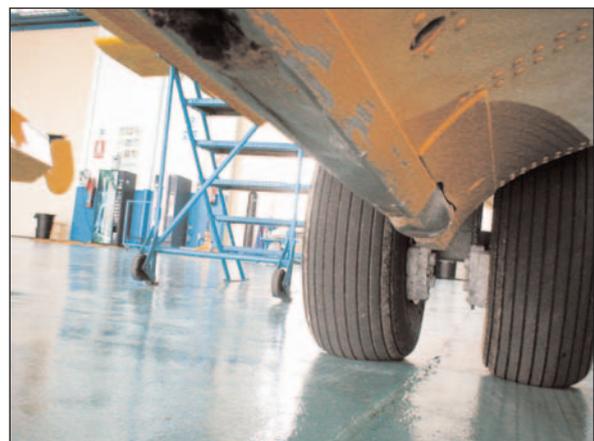
La aeronave sufrió escasos daños durante la toma, limitados al desgaste por rozamiento de las quillas reforzadas de los flotadores. Probablemente, durante el remolque, una vez fuera de la pista, se produjeron otros daños de mayor importancia relativa, como la rotura de un montante del conjunto de flotadores y la deformación otro montante y de varias chapas de recubrimiento.

Figura 2. Detalle de daños en los flotadores

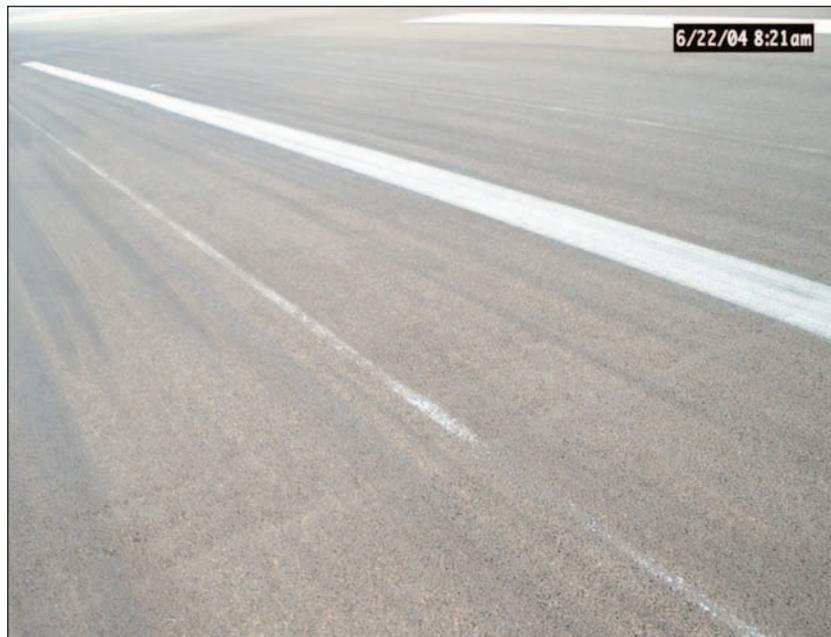
Figura 5. Huellas de la aeronave sobre la pista. Parte final

Las huellas en la pista se advierten como una película metálica producida por el roce de la chapa, sin que sobre la pista se observen otros daños. Las huellas son más tenues al principio y más marcadas al final, resaltando más la huella izquierda que la derecha y apreciándose antes la primera que la segunda (unos 2 a 5 m antes). Siguiendo con la huella izquierda de referencia por ser la más visible, muestra una anchura media de unos 3 cm y máxima de unos 10 cm al final de su recorrido, cuando el avión va casi parado.

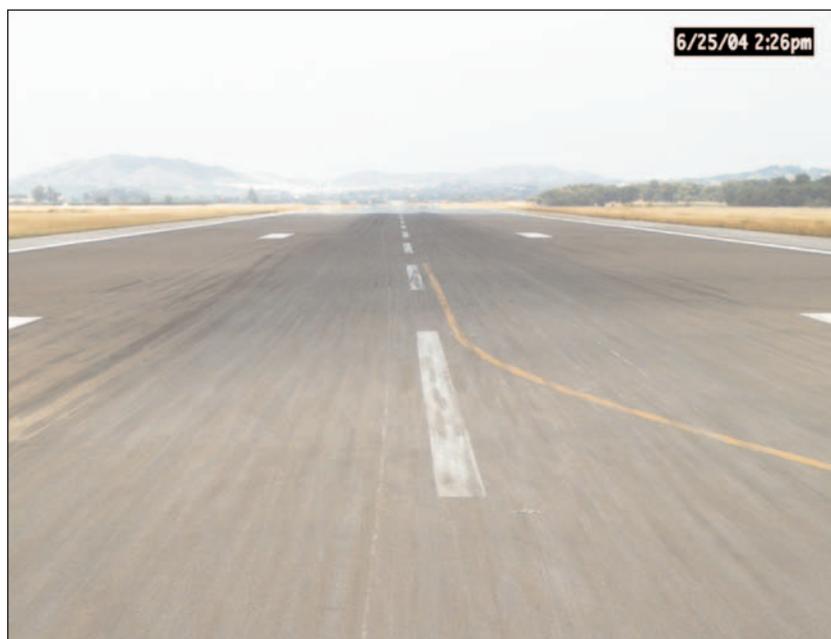
Figura 6. Huellas de la aeronave sobre la pista. Parte inicial

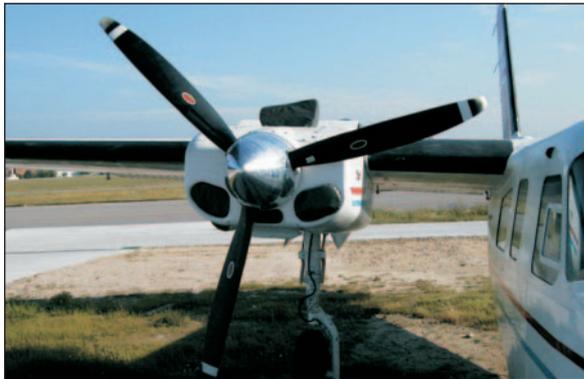
The aircraft's right propeller was damaged. It was noted that the tips of the three blades were bent and worn due to friction with the runway and the grass verge (see Figure 3). When the right main landing gear retracted, the lower right-hand part of the fuselage touched the runway and then the earth and grass verge, with that whole area of the fuselage suffering deterioration due to friction (see Figure 4). The right-hand edge showed a slight crack probably due to the final contact of this wing with the ground when the aircraft came to a halt.

Figure 3. Propeller damages

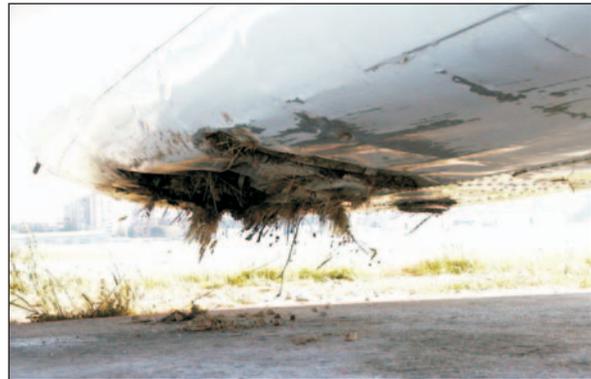
Figure 4. Fuselage damages

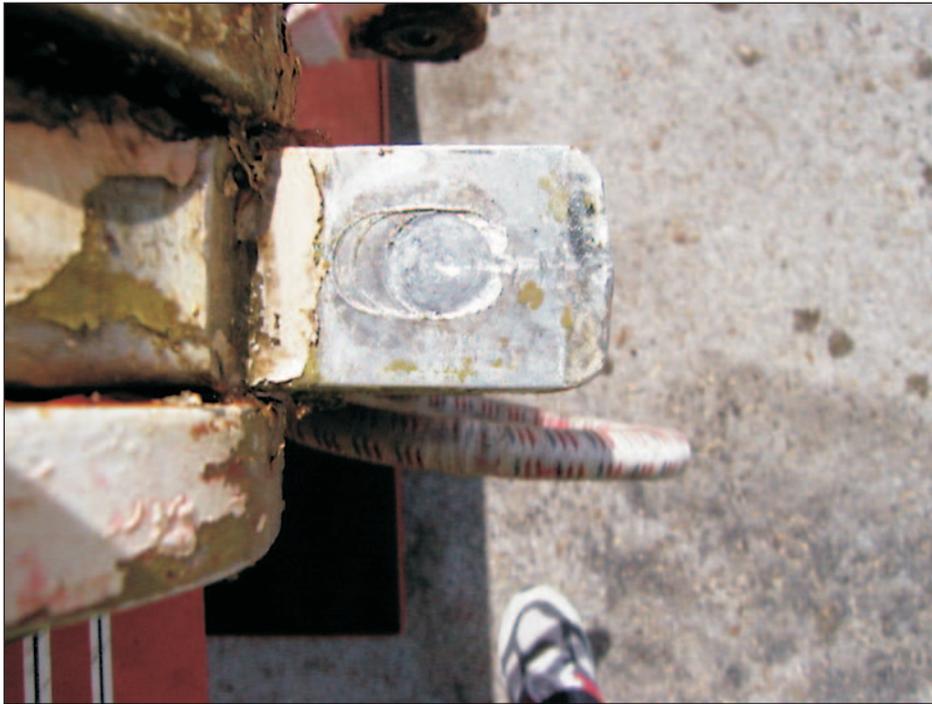
Figure 5.

During disassembly of the right main landing gear, the drag brace assembly was stripped to check the length of the braces. Once stripped, marks were noted on the lower drag brace produced by pin head P/N ED12439. These marks indicated that it had been mounted incorrectly (see Figure 5).

After checking the mounting of pin P/N ED12439 in the left main landing gear it was also found to be incorrectly mounted.

The final conclusion is that the probable cause of the right main landing gear's retraction in the landing roll was that it was not locked due to the incorrect mounting of the pin P/N ED12439 that exerts pressure on the gear down and locked indicator switch, which prevented the overcenter from being reached.

REC 48/2004. It is recommended to the aircraft's manufacturer that either the design of pin P/N ED12439 or the associated maintenance documentation is modified in order to preclude the possibility of it being incorrectly mounted.

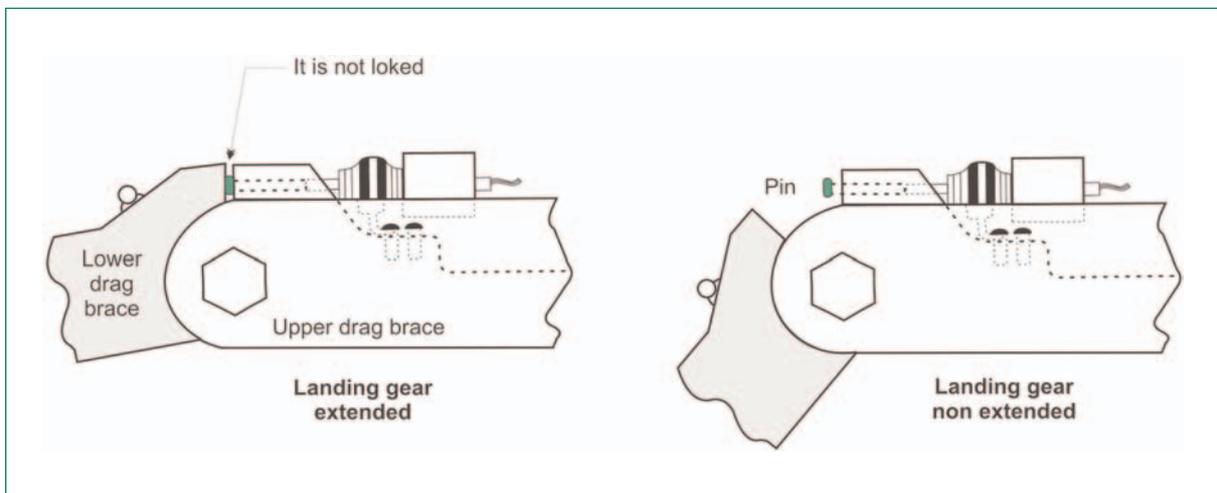
Figure 9. Wrong rigging of pin P/N ED12439

In the checks made it was noted that element with P/N ED12439 was incorrectly mounted in both the right and left landing gears. This gives the impression that this was not accidental but that for the maintenance staff the position they were in was the correct one.
