CIAIAC

Comisión de Investigación
de Accidentes e Incidentes
de Aviación Civil

**BOLETÍN
INFORMATIVO
1/2004**

RELACIÓN DE ACCIDENTES/INCIDENTES

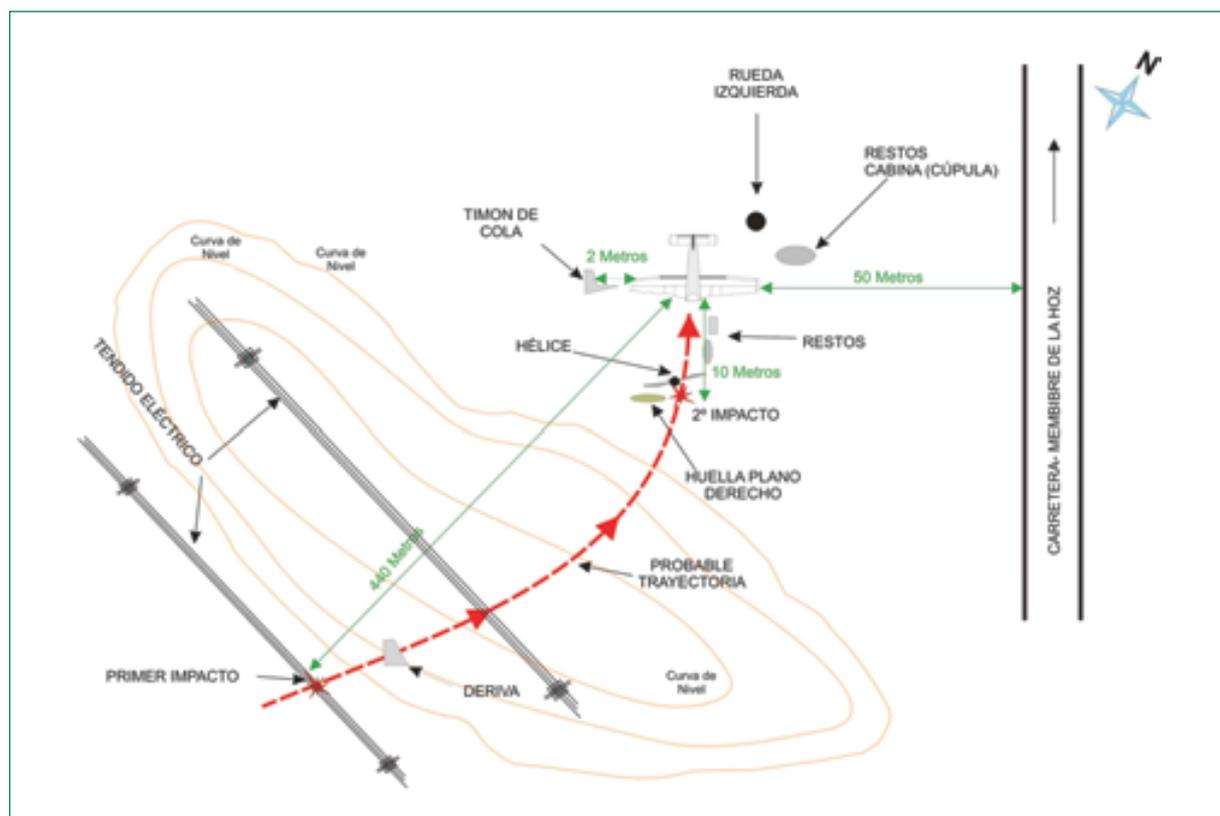
En la que pretendía ser la última pasada de tratamiento, con la tolva prácticamente vacía, la aeronave impactó con los dos hilos inferiores del tendido eléctrico de tres hilos que bordea la finca tratada. Estos impactos se produjeron en algún punto intermedio del cable protector que discurre desde la cabina hasta el extremo superior del estabilizador vertical (deriva).

Debido al impacto con la línea eléctrica fue arrancada la deriva y el timón de dirección, si bien este último quedó unido a la aeronave por medio de los cables de mando. Los hilos quedaron entrelazados y deshilachados, pero permanecieron en su posición sin romperse completamente.

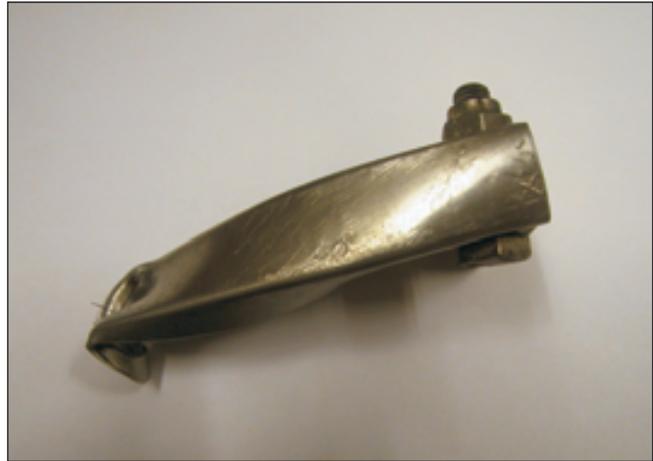
c) La curvatura del cable desviacables aumentó de manera que llegó a interferir con el borde de ataque de la deriva en un punto situado medio metro por debajo de la sujeción del cable-deriva.

d) La chapa del extremo del cable desviacables se deformó de forma coherente con la deformación que mostraba el borde de ataque de la deriva. La unión chapa-deriva se rompió por torsión, de acuerdo también con las deformaciones anteriores.

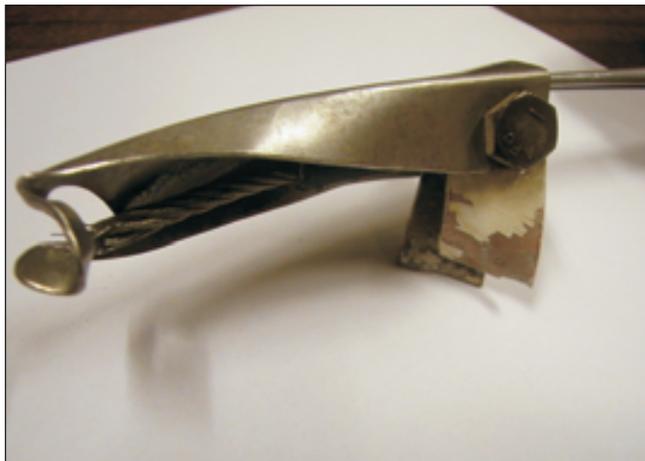
e) Para producirse la interferencia del hilo eléctrico con la deriva se tuvo que romper el salvacables previamente, o bien se originó la rotura de alguna de las sujeciones de la base de la deriva al fuselaje, iniciándose así el desprendimiento del estabilizador vertical.

El impacto del segundo hilo eléctrico debió terminar por romper la sujeción de la deriva al fuselaje, provocó el corte del desviacables en el extremo próximo a la deriva y permitió que el propio cable cable eléctrico arrastrara por el borde de ataque del estabilizador vertical hasta que acabó encajándose en su parte superior, desprendiéndolo finalmente del fuselaje.

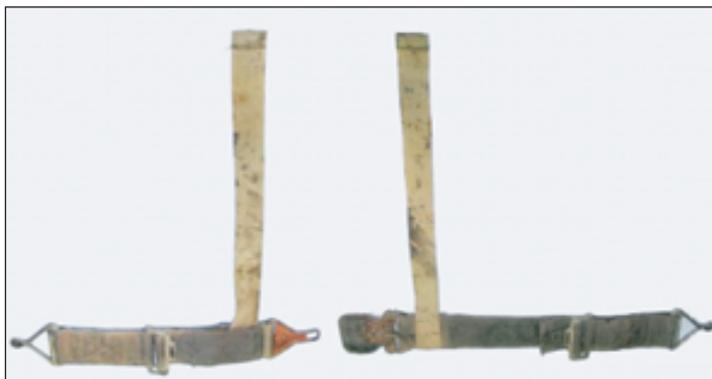
En la unión de las bandas de pecho con las bandas de cintura se observa que dicha unión ha sido realizada con un cosido manual. También se observa una decoloración importante en las bandas de pecho inferiores si, una vez descosidas de las bandas de cintura, se comparan las zonas que han estado expuestas a la luz solar con las que no lo han estado. Esta decoloración sugiere un deterioro de la banda de hombros causada por la radiación ultravioleta, aunque es muy difícil su cuantificación basándose únicamente en este hecho.

En este sentido, hay que tener en cuenta que los cinturones de seguridad, además de a los agentes atmosféricos, se encuentran expuestos a la acción de las sustancias químicas presentes en los productos de tratamiento utilizados, los cuales pueden afectar a sus características sin modificar sustancialmente su apariencia.

Las bandas de hombros del cinturón de seguridad se encontraron degradadas y rompieron en las primeras fases de los impactos del evento, quedando desprotegido el piloto en el impacto final y más violento de la aeronave.

REC 04/04. Debido a que el cinturón de seguridad se encontraba degradado y aún estaba en servicio de acuerdo con su plan de mantenimiento «on condition», se recomienda a la Autoridad Aeronáutica de certificación de tipo, Federal Aviation Administration (FAA) de los Estados Unidos de América, que requiera al fabricante de la aeronave, Piper Company, que establezca nuevos criterios de mantenimiento de los cinturones de seguridad de las aeronaves de este tipo, llegando incluso a limitar la vida en servicio de éstos si es preciso.

REC 05/04. Ante la posibilidad de que los cinturones de seguridad de parte de la flota de aeronaves dedicadas a trabajos agrícolas en España se encuentren en condiciones de degradación similares a los de esta aeronave, se recomienda a la Dirección General de Aviación Civil que lleve a cabo una evaluación que le permita conocer el estado de los cinturones de seguridad instalados en estas aeronaves y, en función de los resultados, establecer, si fuese necesario medidas tendentes a garantizar que se mantienen en condiciones de servicio.

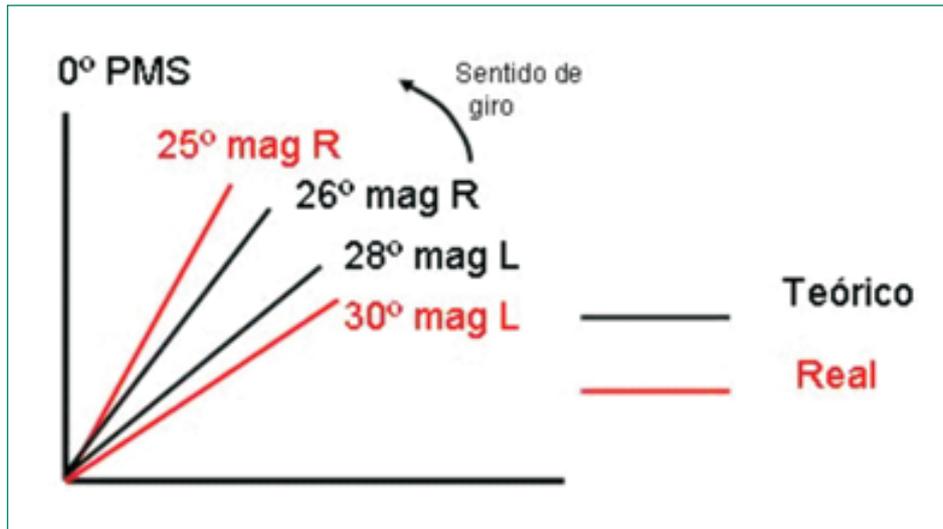
grado por detrás de lo establecido en el manual de mantenimiento de la aeronave (26 grados)¹ y la magneto izquierda, que alimentaba las bujías inferiores, estaba calada a 30 grados, dos grados por delante de lo establecido en el manual de mantenimiento (28 grados).

Se desmontaron los magnetos y se encontró que la magneto izquierda presentaba los platinos abiertos por encima de la separación normal.

Sin embargo, la magneto izquierda estaba adelantada 2º y podría haber producido una preignición contribuyendo al deterioro del pistón número 3.

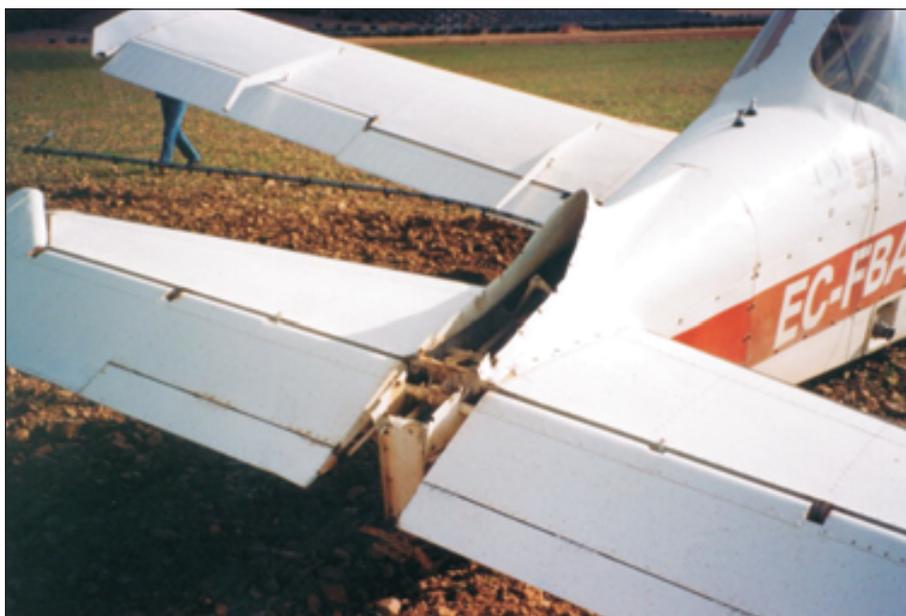
Foto 1. Zona de rotura del empenaje vertical

- Cristal protector faro de aterrizaje del ala izquierdo roto.
- Deriva rota y desprendida.

Por otro lado, de la observación del cable protector de la aeronave, que discurre desde el techo de la cabina hasta el extremo superior de la deriva, se detecta un primer punto deteriorado que fue el que soportó el impacto inicial, cumpliendo correctamente su misión, pues además de proteger del contacto directo a la estructura del empenaje vertical, absorbió la cantidad de energía suficiente como para impedir que deriva y timón se desprendieran inmediatamente de la aeronave, lo que propició poder mantener una cierta estabilidad direccional tras el golpe y dio un margen de tiempo para poder realizar un aterrizaje de emergencia en condiciones aceptables.

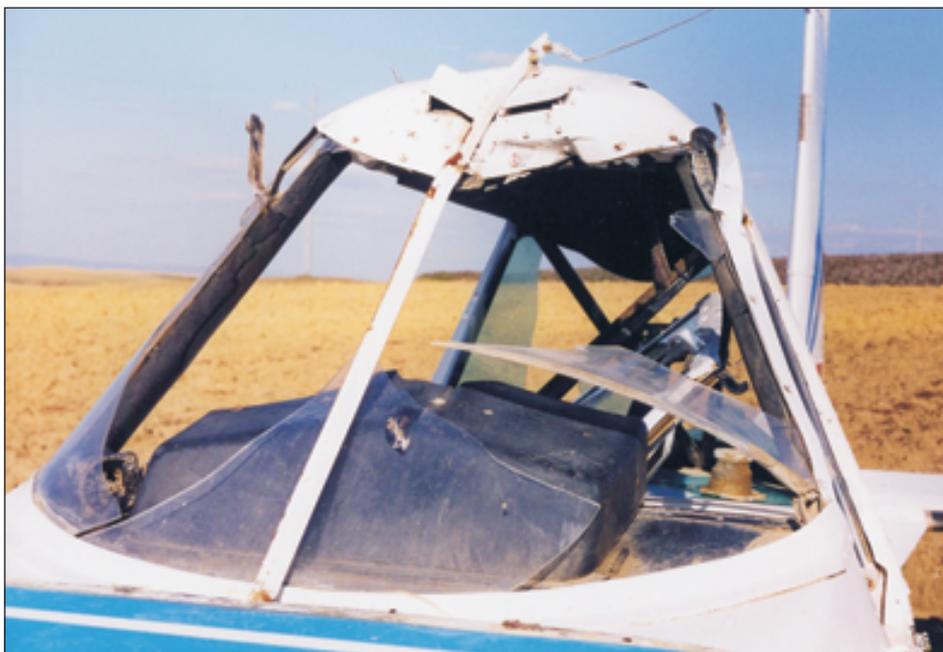
Foto 1. Cuchilla cortacables

- Hélice doblada en todas sus palas.
- Motor con grandes daños y deformación de la bancada.
- Ambos planos presentaban roturas, habiendo sufrido deformaciones las riostras.
- La pata izquierda del tren de aterrizaje principal fue arrancada, y la derecha quedó plegada bajo el ala, al romperse alguna de sus sujeciones a la estructura. Las cuchillas cortacables con las que están dotadas ambas patas mostraban claras señales de haber chocado contra uno de los cables, lo que probablemente produjo su corte.
- El fuselaje aparecía retorcido. La cuchilla cortacables situada en el frontal de cabina estaba deformada y mostraba evidencias del impacto de un cable, que probablemente fue cortado por ella.

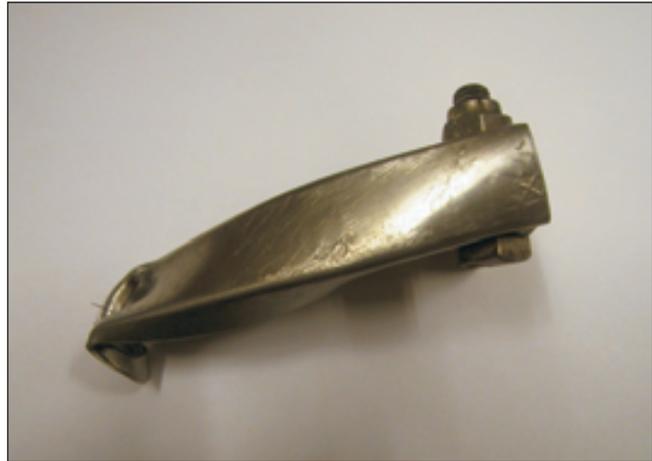
- b) One of the electric wires went above the sheet of the end of the wire deflecting cable and left scratches and other witness marks there.
- c) The catenary of the wire deflecting cable was deformed in such a manner that produced interference with the leading edge of the vertical fin from a point located half a meter below the fitting of the wire deflecting cable.

- d) The sheet of the end of the wire deflecting cable was deformed towards the left, in the same manner as the deformation noted on the leading edge of the fin. The sheet twisted to the left and broke from its fitting to the fin, which is also coherent with the previous deformations.

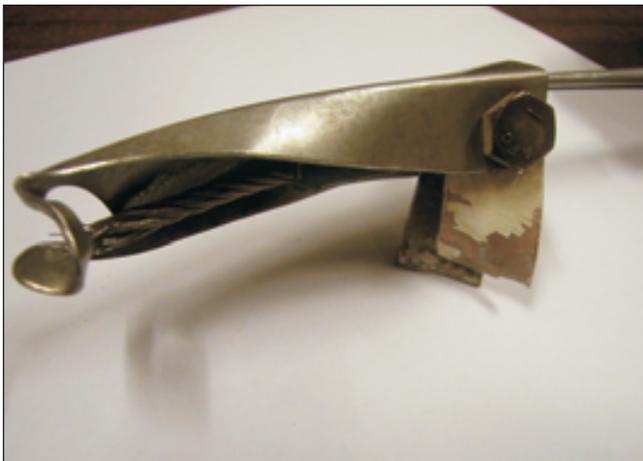
- e) The interference of the electric wire with the fin and the significant increase of the curvature of the catenary of the wire deflecting cable show that the rear end of that cable moved due to either the breakage of its fitting to the fin or the breakage of one fitting of the fin base.

The impact of the second electric wire eventually damaged the weakest fitting, in such a manner that the relative position of the rear end of the cable was changed. Due to this fact, the electric wire was trapped in the sheet of the deflecting cable cutting it at that point. At the same time, the increase of the catenary allowed the interference of the electric wire with the leading edge of the fin, in which it finally was locked producing the detachment of the fin from the fuselage.

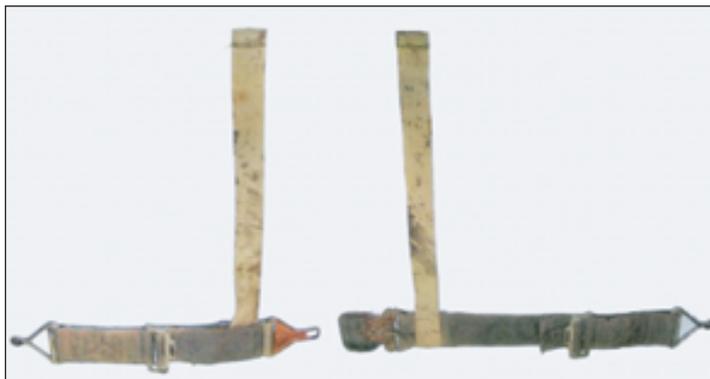
At the point where the chest strap is sewn to the lap strap, a hand-made stitch can be observed. A marked discoloration is also observed in the lower chest straps if, once the lap straps have been unsewn, the areas that have been exposed to the sun are compared to those that have not been. This discoloration suggests deterioration in the shoulder straps caused by ultraviolet radiation, although the deterioration is difficult to quantify based only on this fact.

In this regard, it must be taken into account that in addition to atmospheric agents, seat harnesses are also exposed to the chemical substances present in the treatment products used which could modify their properties without significantly altering their appearance.

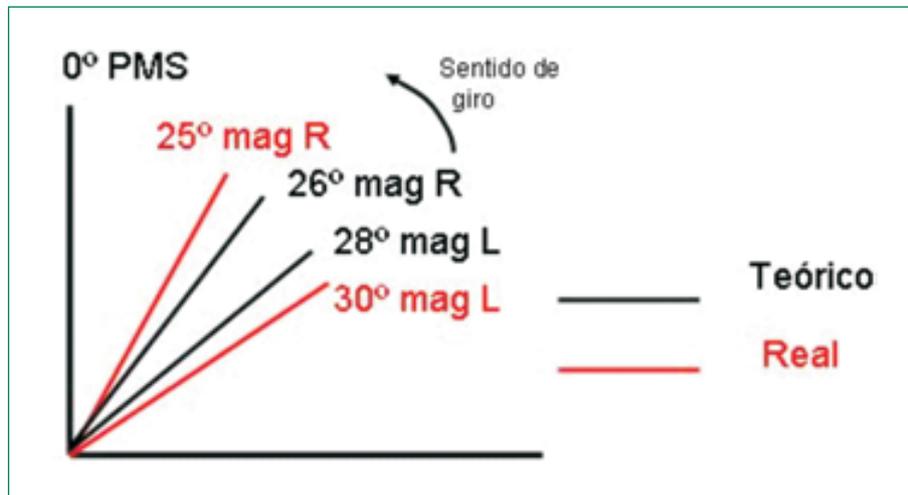
The magnetos were dismantled and it was found that the left magneto contact breaker points were abnormally separated.
