Comisión de Investigación
de Accidentes e Incidentes
de Aviación Civil

BOLETÍN INFORMATIVO 2/2004

<u>Referencia</u>	<u>Fecha</u>	<u>Matrícula</u>	<u>Aeronave</u>	<u>Lugar del suceso</u>	
IN-036 bis/2001	07-07-2001	EC-EQV	Piper PA-34-200T	Aeropuerto de Tenerife Norte	1
IN-039/2001	17-07-2001	EC-EDD	Grumman G164B	Finca Pericón, Término Municipal de Vejer de la Frontera (Cádiz)	5
IN-045/2001	19-08-2001	EC-YOX	Van's RV6	Aeródromo de Robledillo de Mohernando (Guadalajara)	9
A-051/2001	11-09-2001	EC-FDN	PZL M18A «Drom.»	Valdepeñas de Jaén (Jaén)	13
IN-059/2001	29-11-2001	EC-ETG	Hiller UH-12-E	Finca «Los Martínez». Término Mun. Los Martínez del Puerto (Murcia)	17
A-046/2003	08-08-2003	EC-EQG	Reims Cessna F172N	Aeródromo de Igualada (Barcelona)	21
A-072/2003	07-12-2003	EC-CGI	Piper PA-28-180	San Rafael (Isla de Ibiza)	31
A-075/2003	18-12-2003	EC-BFO	Piper PA-28-180	Término Mun. de Zarzuela (Cuenca)	47

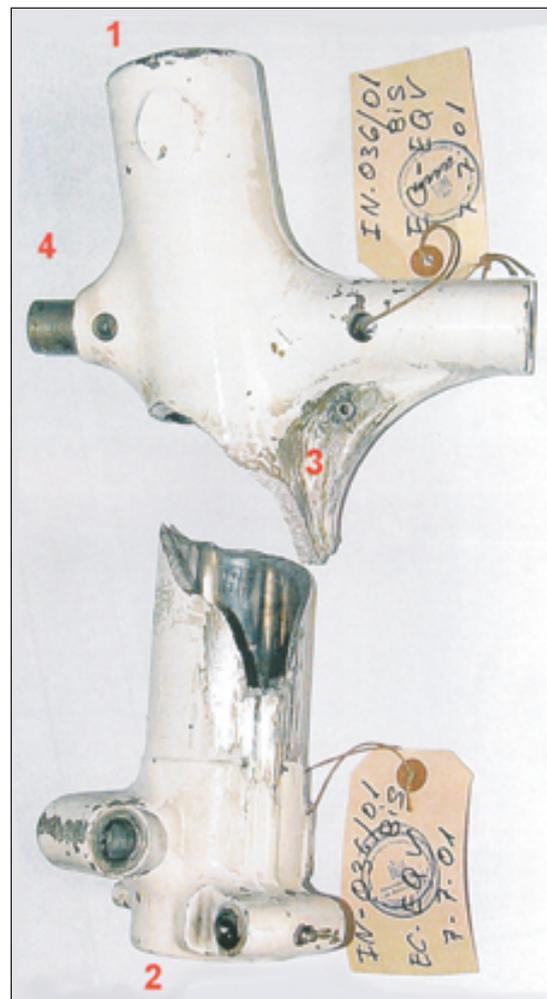
La aeronave sufrió la rotura de la pata izquierda del tren de aterrizaje principal, que quedó seccionada en dos trozos, y daños en el plano y la hélice izquierdos.

La pieza estaba seccionada en dos partes debido a la presencia de una rotura que afectaba a todo el espesor de la pata, a la altura de la mitad de su longitud. Entre los hechos que se observaron, resulta conveniente destacar los siguientes:

En toda la superficie de la pata la pintura se encontraba desprendida en gran cantidad de puntos, en los que aparecían evidentes signos de picaduras de corrosión. El estado de la pintura era irregular, con varias capas aplicadas sin distribución homogénea. En la zona nervada de intersección de los dos tubos que forman el cuerpo del amortiguador, se observó que toda la pintura había sido eliminada de forma mecánica, habiendo marcas pronunciadas de arrastre de material con algún elemento punzante.

Fotografía 1. Estado en que quedó la pata

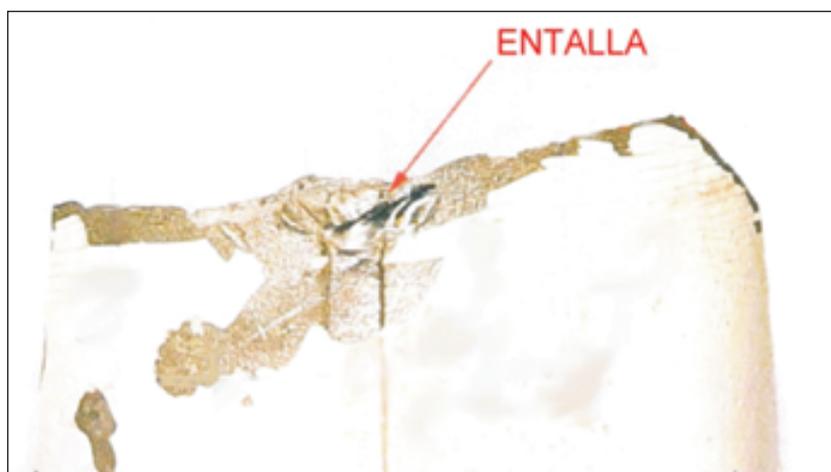
- Adyacente al punto de origen de la fractura se detectó una huella profunda con carácter de impronta que ha actuado como una entalla de tipo mecánico, disminuyendo considerablemente la resistencia local en la zona adyacente a dicha huella.

- Con toda probabilidad el proceso de rotura fue el siguiente: durante la carrera de despegue, y bajo cargas normales de operación, se produjo una sobrecarga local en la zona de origen de la rotura, inducida por la entalla mecánica producida por la huella con carácter de impronta, que provocó que el nivel de esfuerzos en dicha zona fuese muy superior al normal, induciendo una rotura de carácter semifrágil. A continuación, se produjo la rotura de la sección remanente del tubo bajo esfuerzos normales y flexión, que produjeron la primera rotura.

Foto 2. Detalle de la entalla

A la vista de lo anterior, puede establecerse que la causa primera de la rotura fue un desgarro semifrágil, en el que actuó como factor preponderante la entalla mecánica que previamente poseía la pata.

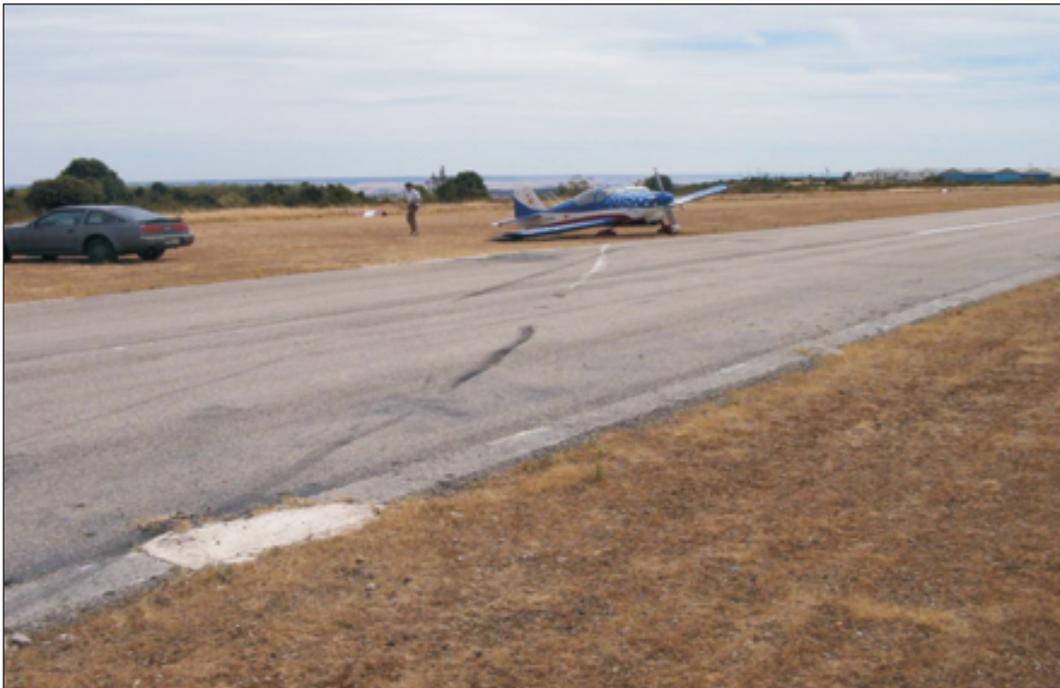
da por la rueda derecha desaparece, para volver a aparecer unos 2 metros más allá, aunque ahora estaba hecha por la propia pata derecha.

Aproximadamente a partir del punto en el que reaparece la huella de la pata derecha, las marcas de ambas patas comienzan a juntarse, produciéndose su cruce unos 2 metros antes de alcanzar el borde de pista.

Foto 1. Marcas en pista y aeronave

El piloto intentó llevar de nuevo la aeronave hacia el centro de la pista actuando fuertemente sobre el freno de la rueda izquierda, lo que hizo que esta rueda se blocase, provocando el inicio de un trompo hacia la izquierda, durante el que se produjo la rotura de la pata derecha.

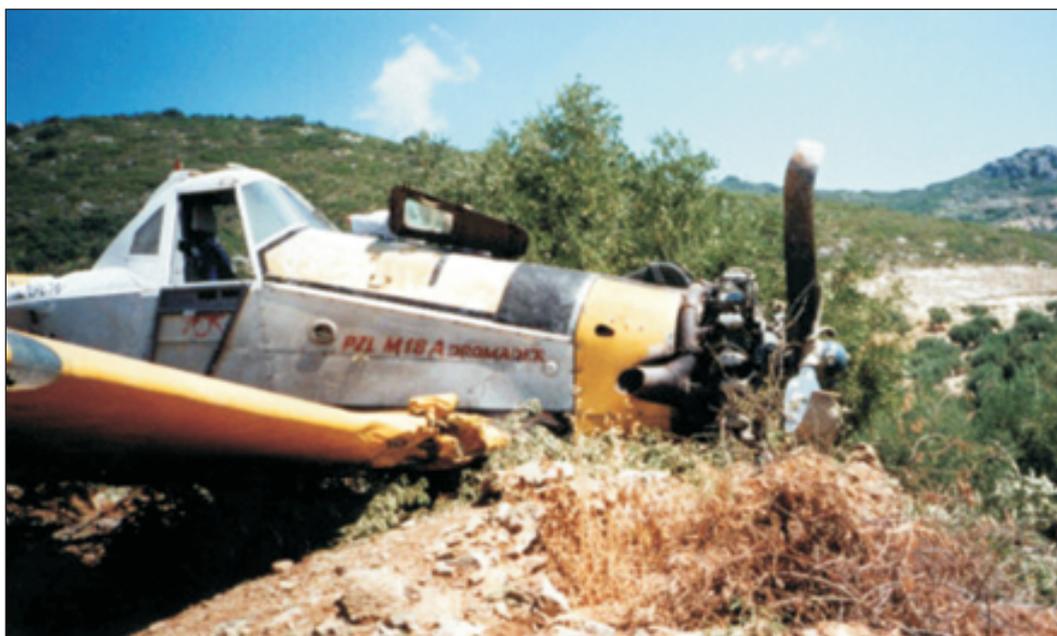
Foto 1. Estado en que quedó la aeronave

A consecuencia del impacto contra el terreno, la aeronave sufrió la rotura del tren de aterrizaje y daños de importancia en fuselaje, hélice, ambos planos y timón de profundidad.

A la vista de lo anterior, se considera que este accidente tuvo su origen en una deficiente inspección previa de la zona de tratamiento por parte del piloto, ya que no había detectado la presencia de la línea eléctrica. La posición del sol pudo constituir un factor contribuyente, existiendo la posibilidad de que impidiera al piloto advertir la presencia de la línea eléctrica con antelación suficiente para salvarla y continuar el vuelo.

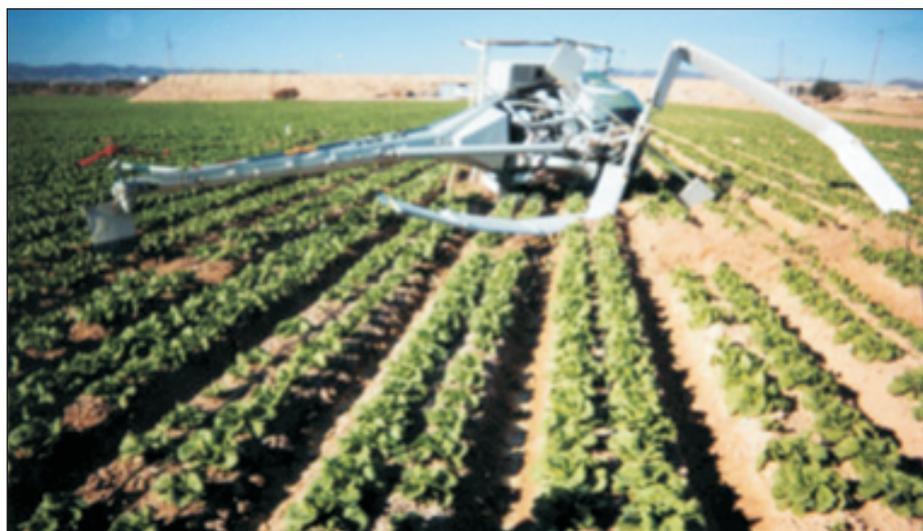
Foto 1. Vista general de la aeronave

Durante una de las pasadas de tratamiento, se produjo el impacto de los patines de la aeronave contra el terreno, lo que provocó el vuelco de la aeronave, que quedó detenida sobre su costado derecho.

La aeronave sufrió la rotura de los siguientes elementos: patín derecho, palas del rotor principal, palas del rotor antipar y pértigas de fumigación.

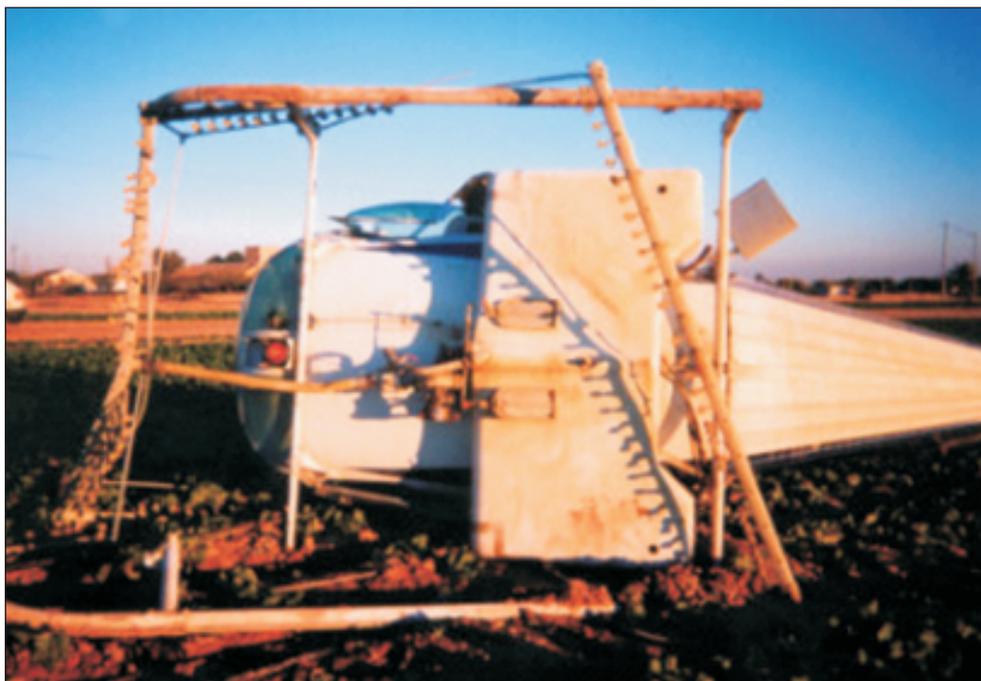
Foto 2. Patín y pértigas rotas

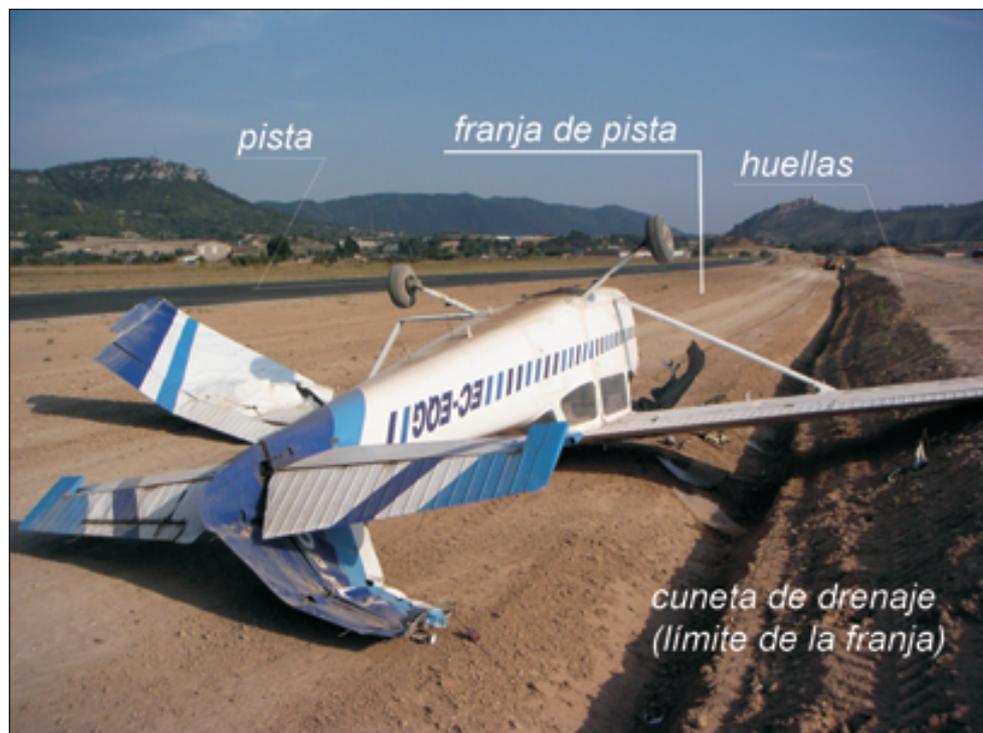
Figura 1. Posición final de la aeronave

La posición final de la aeronave distaba unos 350 metros de la cabecera de la pista 35 y unos 20 metros del borde de la pista.

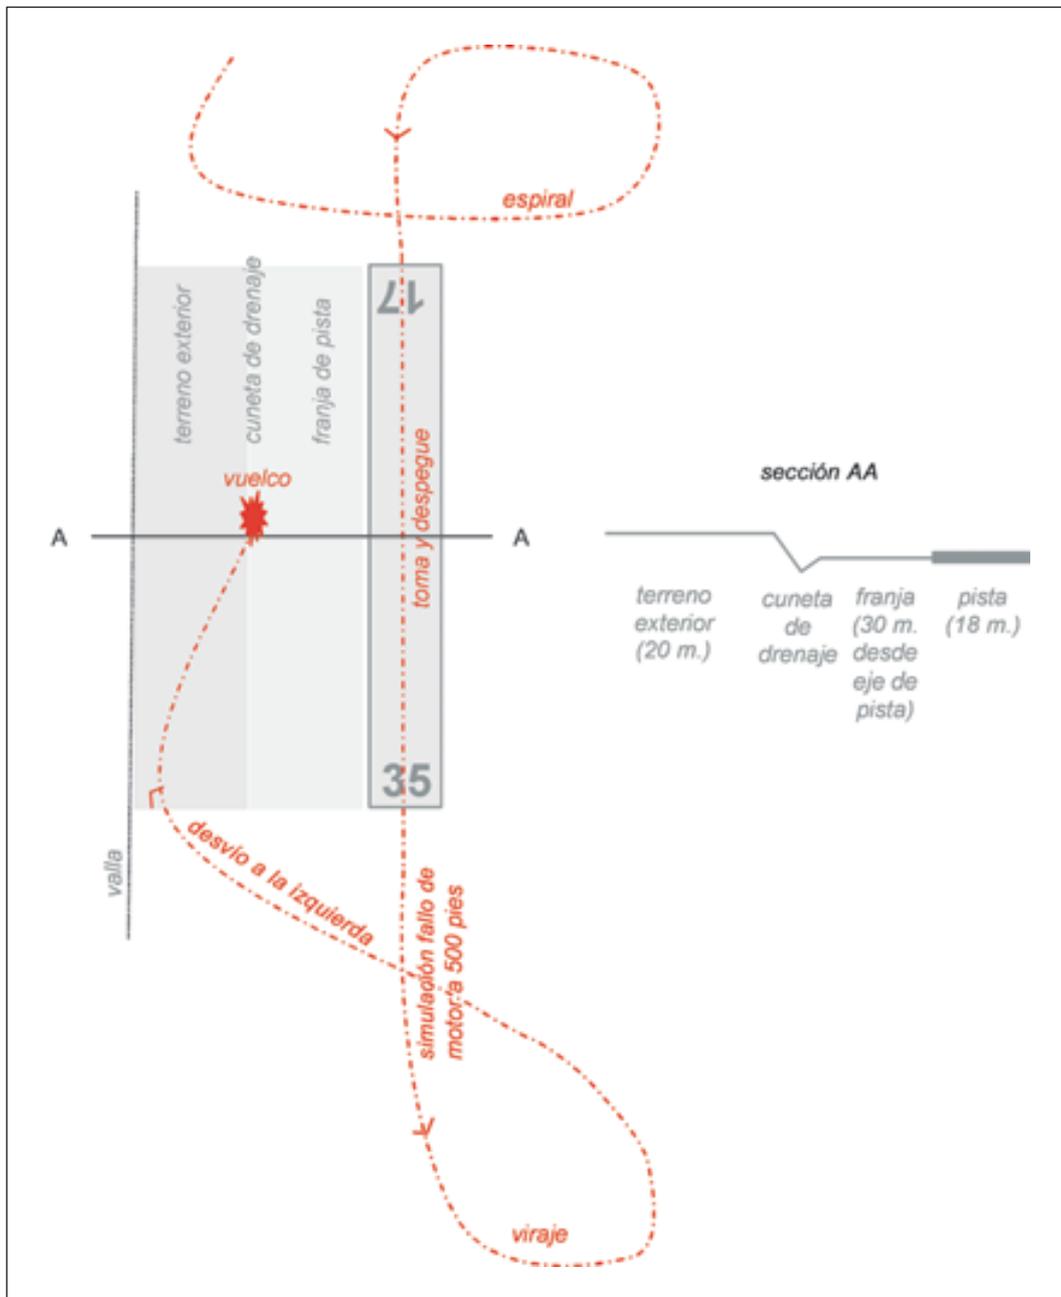
Después de haber realizado la toma de contacto fuera de franja y durante el rodaje para interceptar la pista, la aeronave introdujo el tren de aterrizaje en la cuneta y, a partir de ahí, capotó quedando finalmente en la franja y en sentido contrario al del movimiento que traía, produciendo los siguientes desperfectos:

Figura 2. Trayectoria aproximada de la aeronave

- **Hélice:** buje y palas completamente deformados e inservibles como consecuencia del roce de la misma contra el suelo y el vuelco de la aeronave.
- **Motor:** daños ocasionados por la parada súbita del motor en el impacto, golpe en la tapa de balancines del cilindro número 2 y golpe en el sistema de inducción.
- **Bancada:** roturas por 4 puntos y deformaciones múltiples.
- **Tren de morro:** horquilla partida de raíz y pata desprendida después de empotrarse en la parte inferior del fuselaje.
- **Tren principal:** pata derecha golpeada.

- **Alas:** deformaciones afectando a largueros principales y falsos largueros anteriores. El ala izquierda resultó mucho más dañada que la derecha.
- **Montante izquierdo:** doblado y agrietado como consecuencia del vuelco.
- **Fuselaje:** deformaciones importantes desde el mamparo cortafuegos hasta el marco de la puerta. Mamparo perforado y muy deformado. Parte superior por detrás de los anclajes de los largueros posteriores muy deformado. Deformaciones en el cono de cola. Anclaje del estabilizador horizontal y vertical con deformaciones y roturas.
- **Conjunto vertical de cola:** grandes deformaciones y roturas.
- **Conjunto horizontal de cola:** larguero anterior ligeramente dañado.

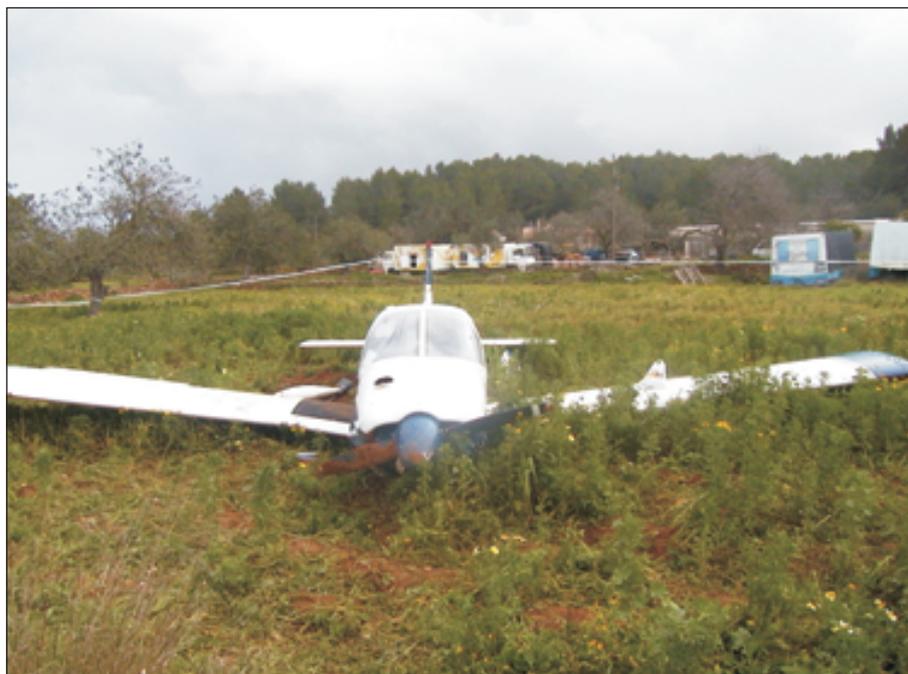
Foto 1. Vista general de la aeronave

Las dos patas del tren de aterrizaje principal fueron arrancadas, y la pata de morro quedó doblada hacia atrás.

De las dos palas que tiene la hélice, una estaba doblada hacia atrás, y tenía marcas longitudinales, en tanto que la otra estaba prácticamente indemne.

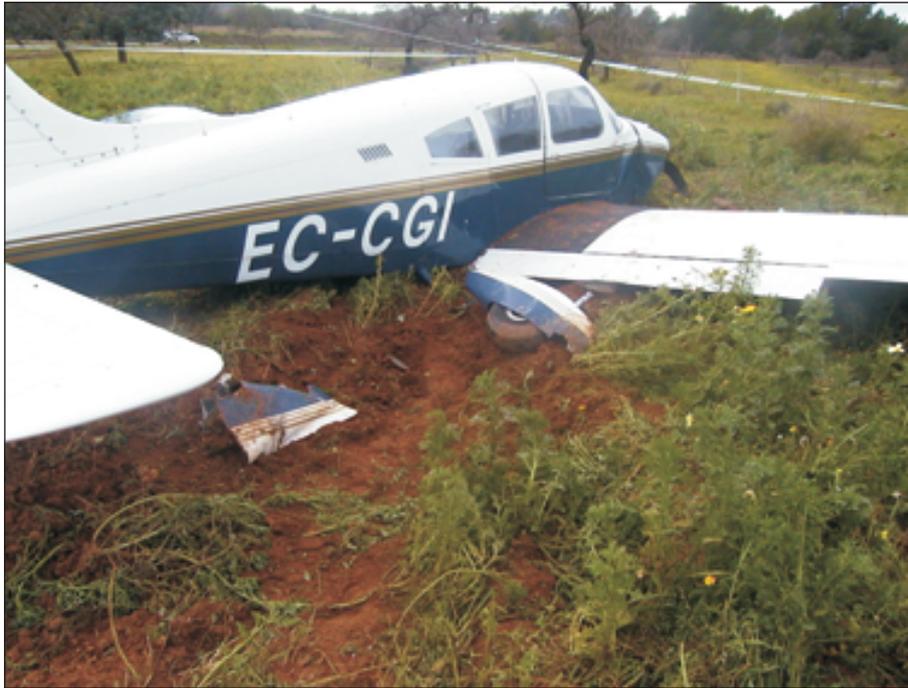
Foto 2. Carenado y pata derecha del tren

Al plegarse hacia detrás la pata de morro, que está unida a la bancada del motor, rompió varios de los tubos que forman dicha bancada, deformando el resto.

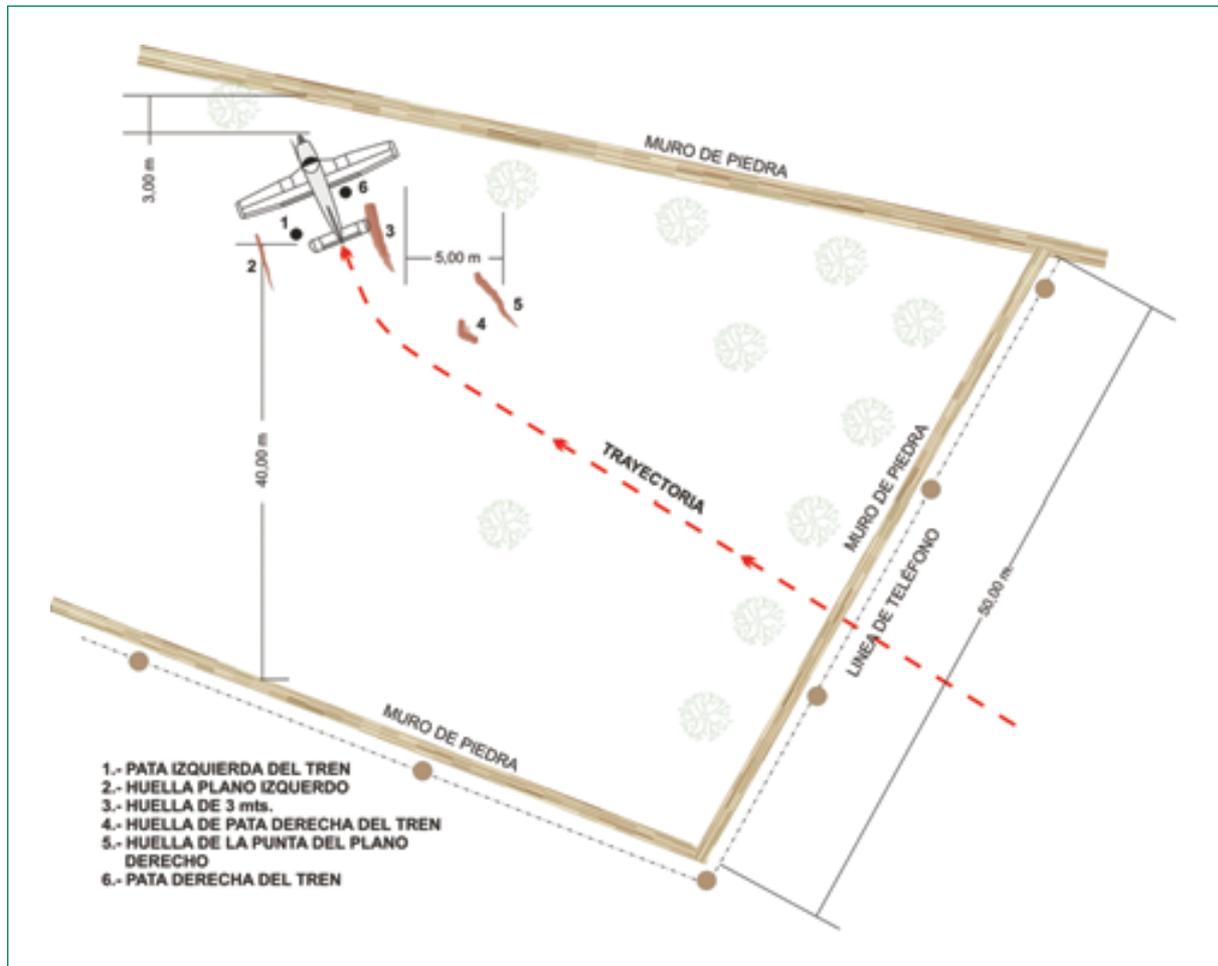
Por último, había otra marca muy suave, número 2, realizada por el «wing tip» del ala izquierdo.

La blandura del terreno propició que las patas del tren se clavaran en él, facilitando de esta forma la deceleración de la aeronave, que debió ser bastante elevada, ya que desde el extremo más alejado de la primera huella, número 4, hasta el morro de la aeronave había unos 15 metros.

Figura 1. Huellas del impacto contra el terreno y distribución de los restos

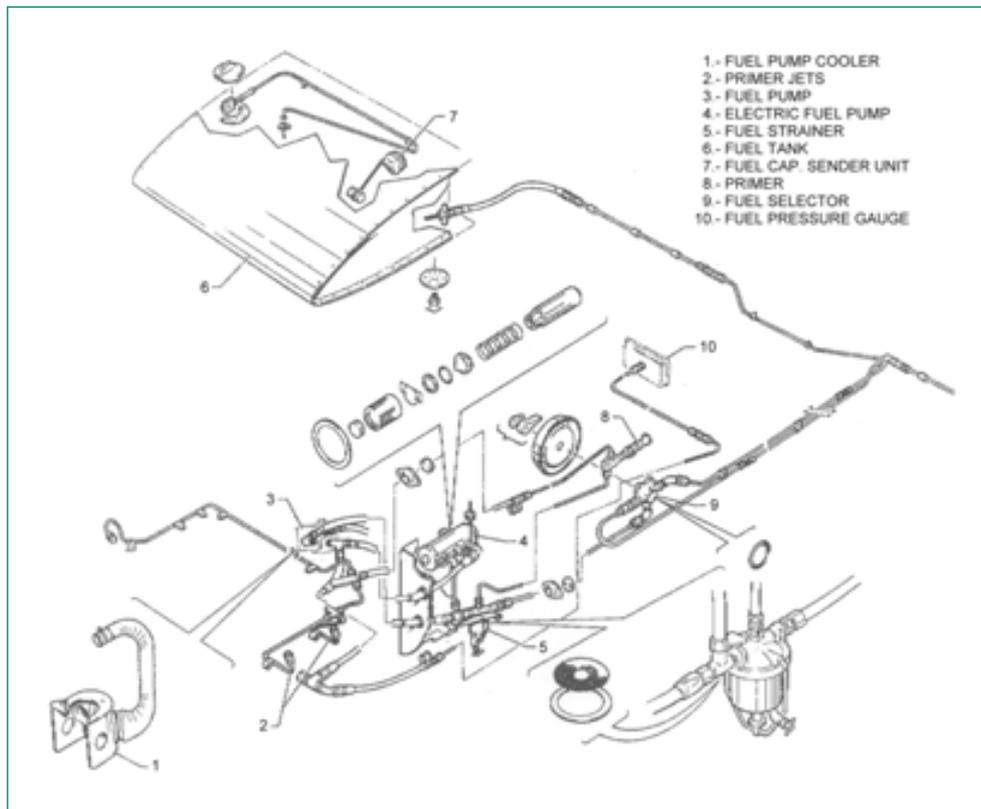
Esta disposición de las bombas, en paralelo, requiere prácticamente el doble de longitud de tuberías que la que requeriría un montaje en serie. Debido a ello, si por la cir-

Figura 2. Sistema de combustible

cunstancia que sea, el sistema se queda vacío, en cuyo caso debe conectarse la bomba eléctrica, ésta precisa bastante tiempo, entre 30 y 60 segundos, para que el combustible llegue hasta el carburador.

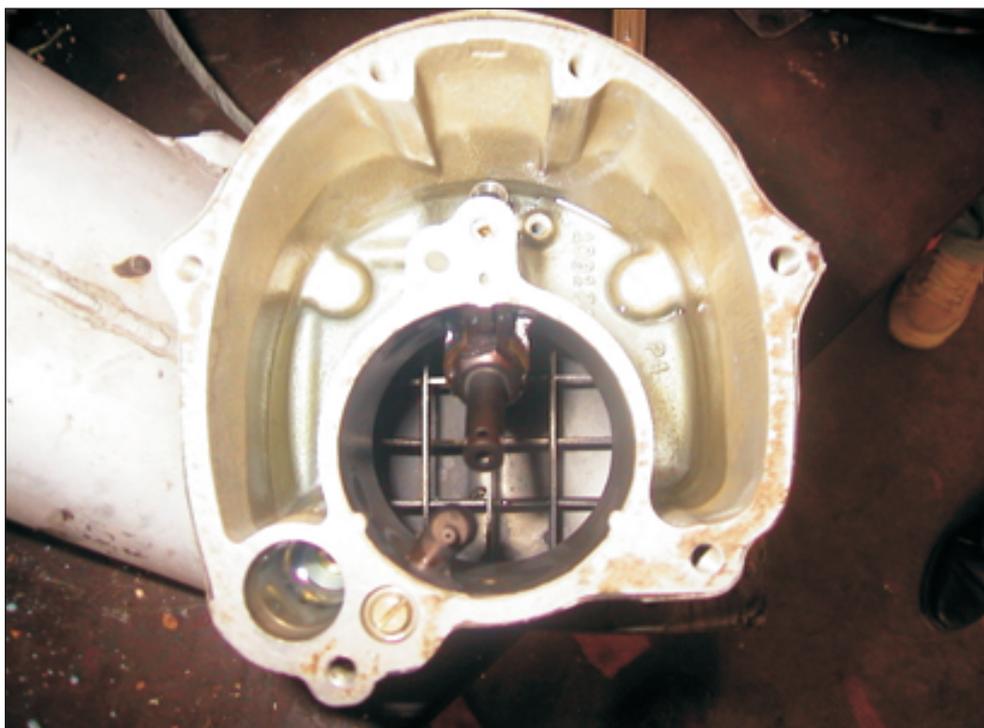
En primer lugar se examinó el filtro de combustible situado a la entrada del carburador, el cual se encontraba en perfectas condiciones. Seguidamente se abrió la cubeta, encontrando que la misma contenía una pequeña cantidad de combustible en su fondo. Se verificó la ausencia de obstrucciones en todos los conductos, así como el correcto funcionamiento de la boya y válvula de entrada a la cubeta.

Foto 3. Cubeta del carburador. Al fondo puede verse el combustible que contenía

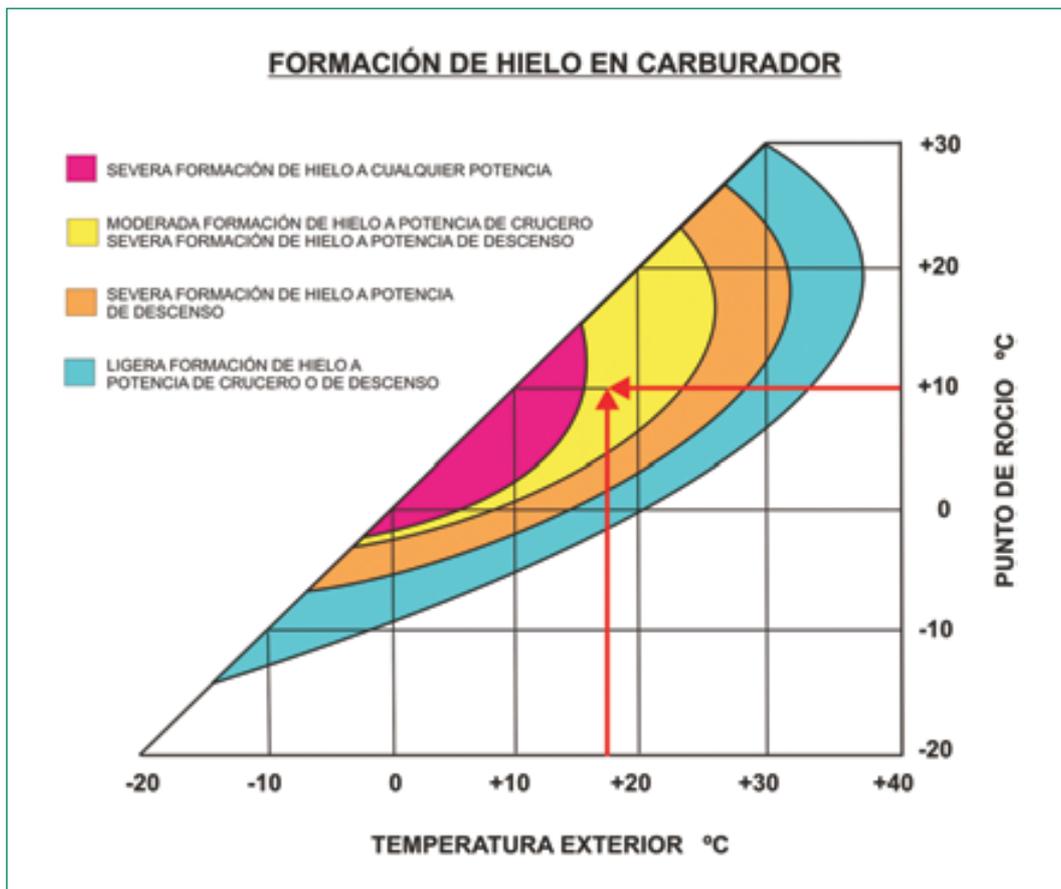
Utilizando la figura 3 a partir de los datos de temperatura exterior y punto de rocío, puede averiguarse si existen condiciones y, en su caso, su grado de severidad, para que se produzca hielo en el carburador.

En este caso la temperatura exterior a las 12:30 hora local en el aeropuerto de Ibiza era de 18 °C, en tanto que el punto de rocío a esa misma hora era de 10 °C.

Figura 3. Curvas de formación de hielo en carburador

Como puede verse en el gráfico, en esas condiciones, la probabilidad de formación de hielo en el carburador era moderada a potencia de crucero y severa con potencia de descenso.
