CIAIAC

Comisión de Investigación
de Accidentes e Incidentes
de Aviación Civil

BOLETÍN INFORMATIVO 3/2004

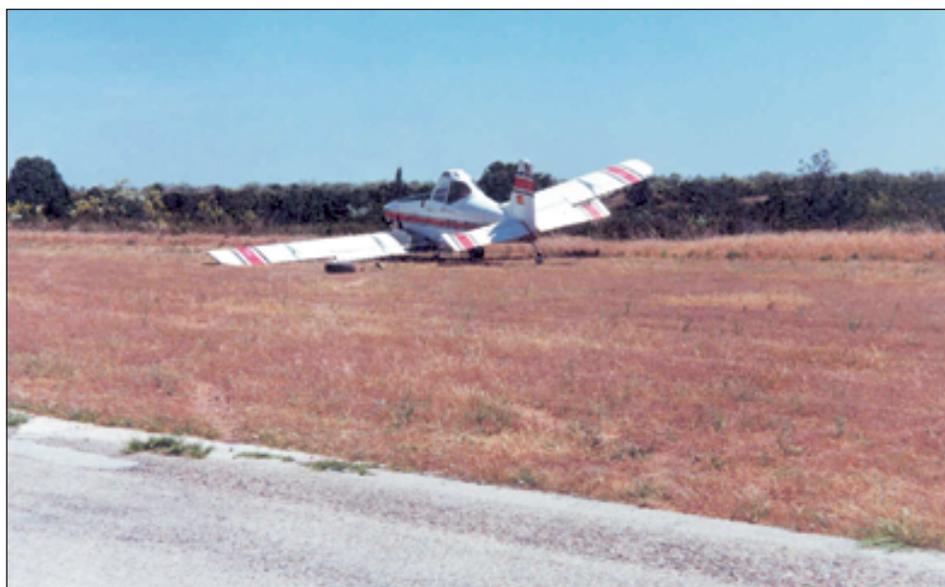
Foto 1. Vista general de la aeronave

La aeronave sufrió daños en la pata izquierda del tren principal de aterrizaje y en la hélice.

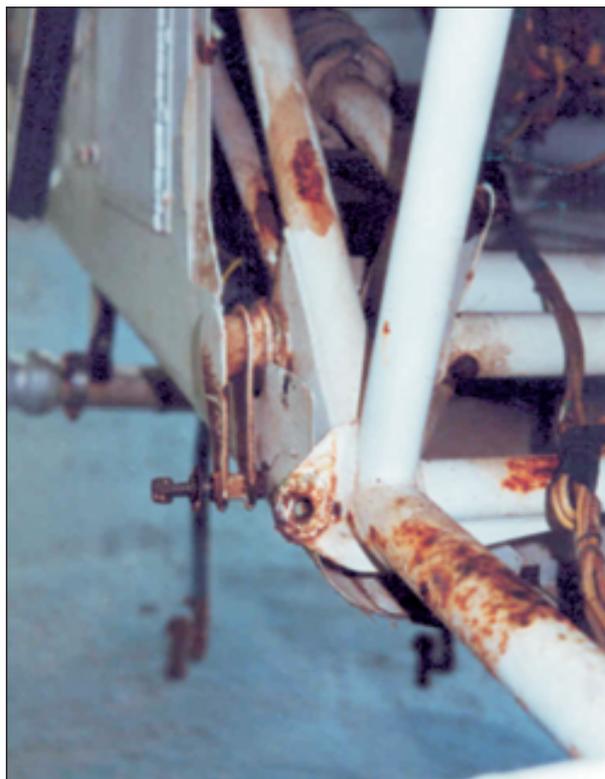
Foto 2. Detalle del estado corrosión de la aeronave

Se desmontaron diversos elementos de la aeronave con objeto de dejar al descubierto la zona de la unión de la pata izquierda a la estructura del ala, ya que fue en esta zona donde se produjo la rotura, observando que tanto la propia pata como toda la estructura que quedaba a la vista, presentaban un fuerte estado de corrosión.

La rotura de la pata fue causada por dos factores. De un lado las cargas producidas por las irregularidades presentes en la franja de pista durante el rodaje de la aeronave por esta zona; y de otro lado la reducción de la resistencia de este elemento como consecuencia de la corrosión que presentaba.

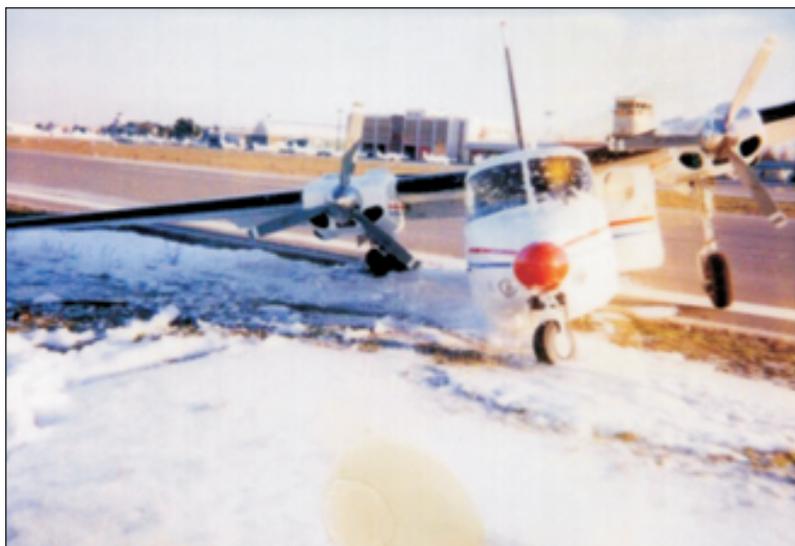
Foto 1. Estado de la aeronave después del aterrizaje

A las 16:33 tomó tierra y después de haber recorrido entre 100 y 200 metros, el tren derecho se retrajo produciendo, además de daños importantes en la aeronave, fugas de combustible en el plano derecho. Finalmente, la aeronave, después de girar hacia la derecha, quedó detenida al borde de la pista y las tres personas a bordo abandonaron la misma por sus propios medios.

- Fuselaje: deformaciones y roturas en la parte inferior derecha del fuselaje como consecuencia de la retracción del tren.
- Ala derecha: pocas rozaduras y restos de hierba en el borde marginal.
- Hélice derecha: deformación de las puntas de las tres palas hacia atrás con desaparición de la pintura. La magnitud de la deformación de las puntas era prácticamente similar en las tres.

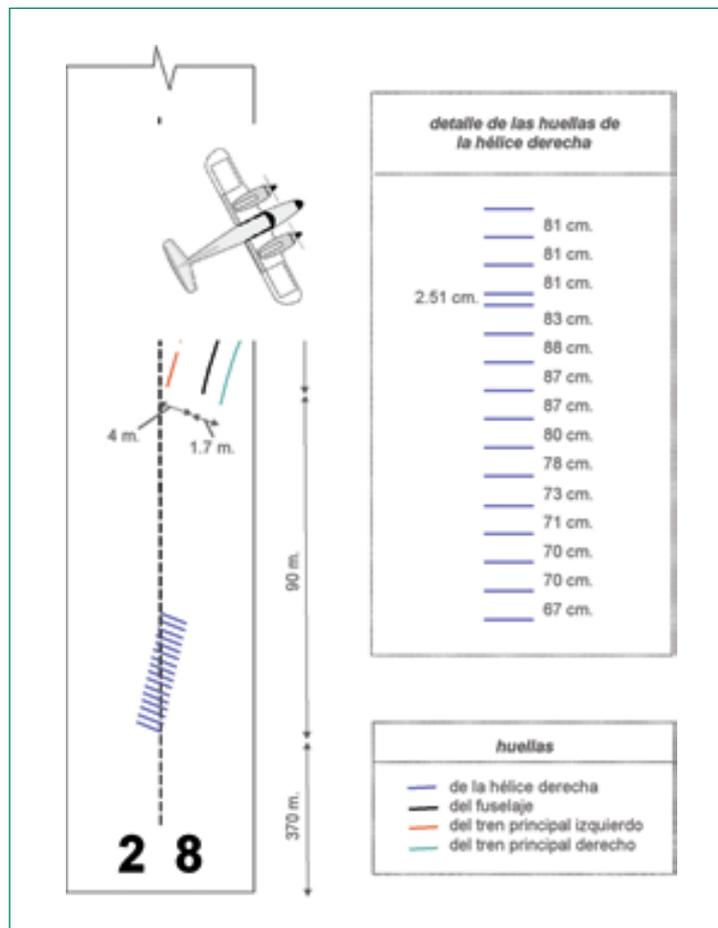
Durante la carrera de aterrizaje, y como consecuencia de la retracción del tren principal derecho, la aeronave dejó las siguientes huellas en la pista (figura 1):

Figura 1. Huellas

- 16 huellas de la hélice derecha prácticamente equidistantes.
- Marca continua del tren principal derecho.
- Marca continua del fuselaje.
- Marca discontinua del tren principal izquierdo.

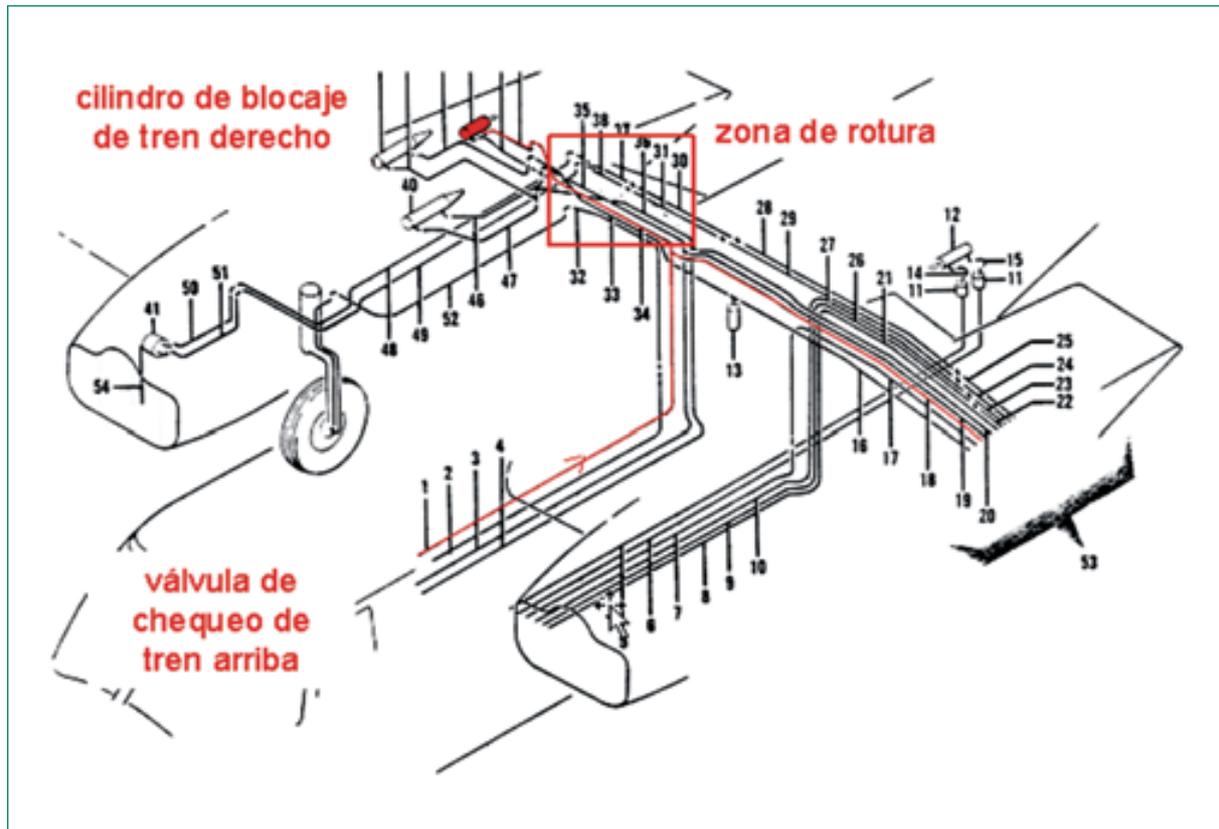
- Con una presión del sistema de 150 psi, se empezaron a producir pérdidas de fluido hidráulico por la zona superior derecha del fuselaje, en la unión de éste con el ala derecha.

Figura 2. Zona de pérdida del sistema hidráulico

- El examen de la tubería que daba origen a las pérdidas del sistema, mostró numerosas señales a lo largo de la misma y todas situadas en el mismo plano. A nivel macroscópico se podía apreciar una perforación en una de las señales.
- La tubería de hidráulico defectuosa corresponde a la línea de bloqueo de tren arriba que une la válvula de chequeo de tren arriba con los cilindros de bloqueo de cada tren principal (P/N: 6790246-145).
- Una vez reemplazada dicha tubería, se realizaron las pruebas que se indican a continuación y que permitieron confirmar que el origen de la pérdida de presión del sistema hidráulico estaba en dicha tubería.

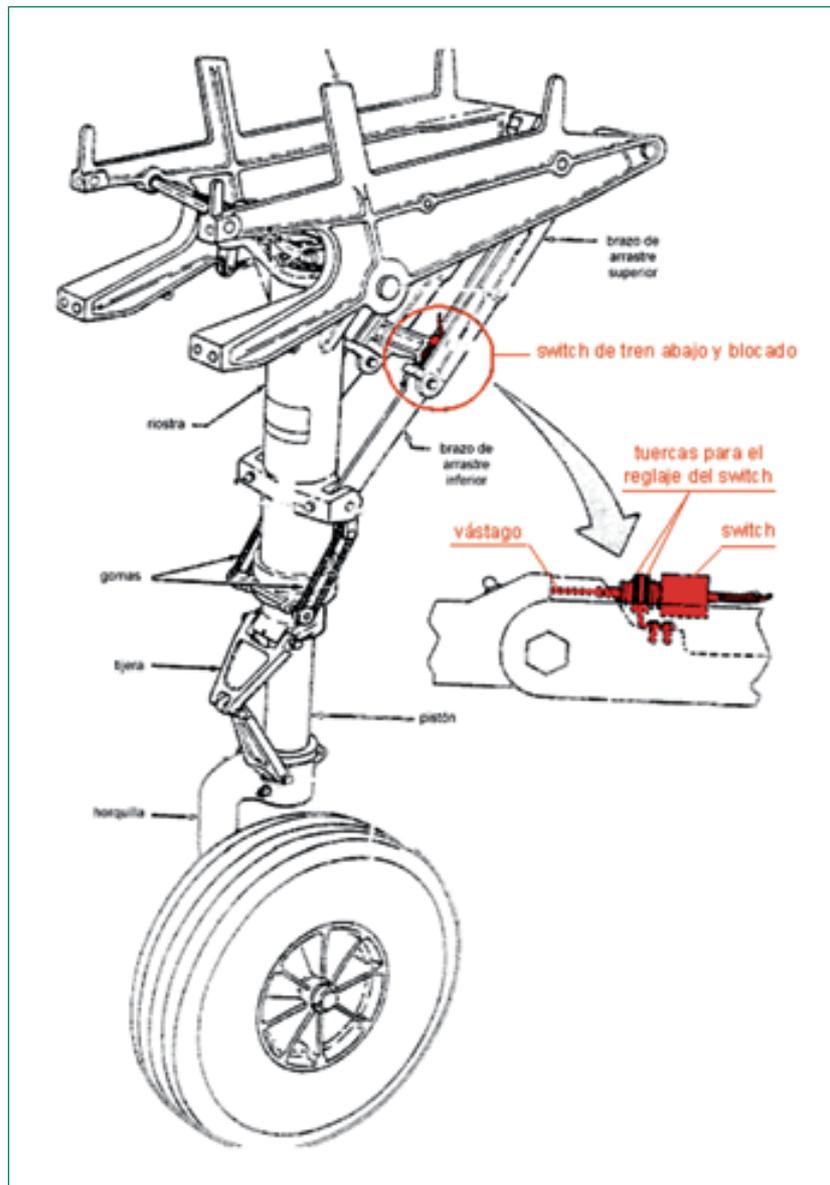
Figura 3. Conmutador del tren de abajo y bloqueado del tren principal

- La indicación en cabina del tren principal derecho daba indicaciones erróneas: independientemente de la posición del tren (abajo y bloqueado o arriba y bloqueado) daba indicación de tren abajo y bloqueado, es decir, la luz verde permanecía encendida.
- El conmutador de tren abajo y bloqueado del tren principal derecho funcionaba incorrectamente debido a que el desplazamiento del vástago no se producía por suciedad y falta de engrase.

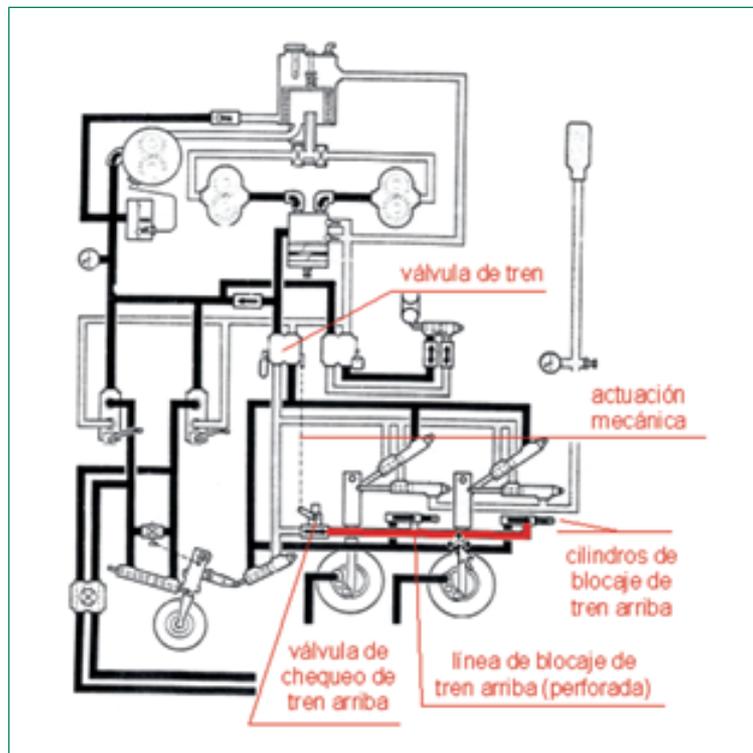
La rotura que existía en la línea de hidráulico de bloqueo de tren arriba es la que, con toda probabilidad, debió causar el fallo en el mecanismo de bloqueo, impidiendo que llegara al cilindro de bloqueo suficiente líquido a presión como para que el mecanismo funcionara correctamente (incluso suponiendo que el tren llegara a alcanzar la posición de retracción total que, como se ha explicado anteriormente, no se puede confirmar).

Figura 11. Línea de bloqueo perforada

La importante perforación que mostraba la tubería fue la causa de que, a pesar de no notar ninguna disminución de presión al principio, pocos minutos después del despegue se iniciara el descenso de la presión y éste se produjera de una forma muy rápida.

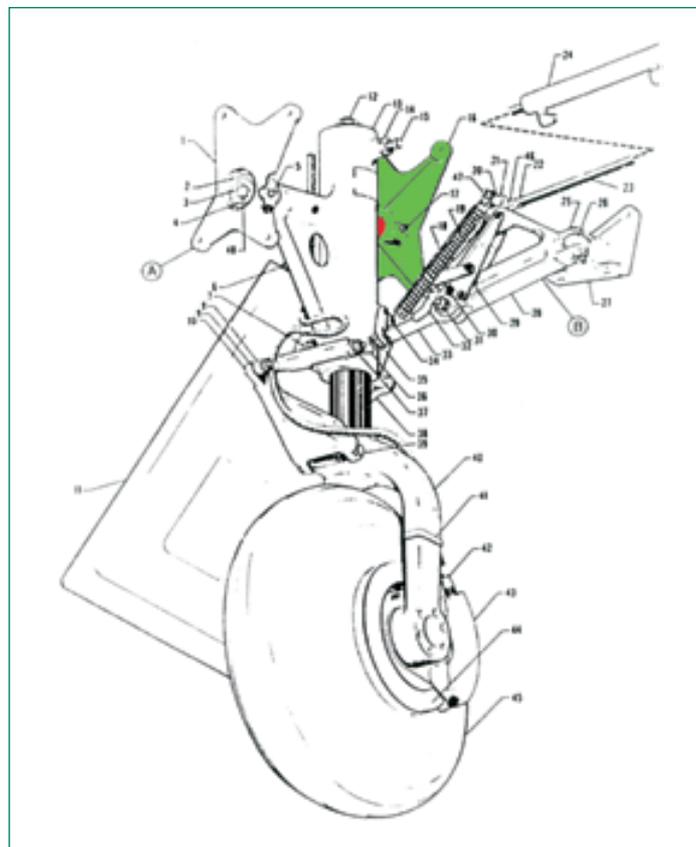
Figura 1. Esquema de la pata (en color rojo el tetón roto)

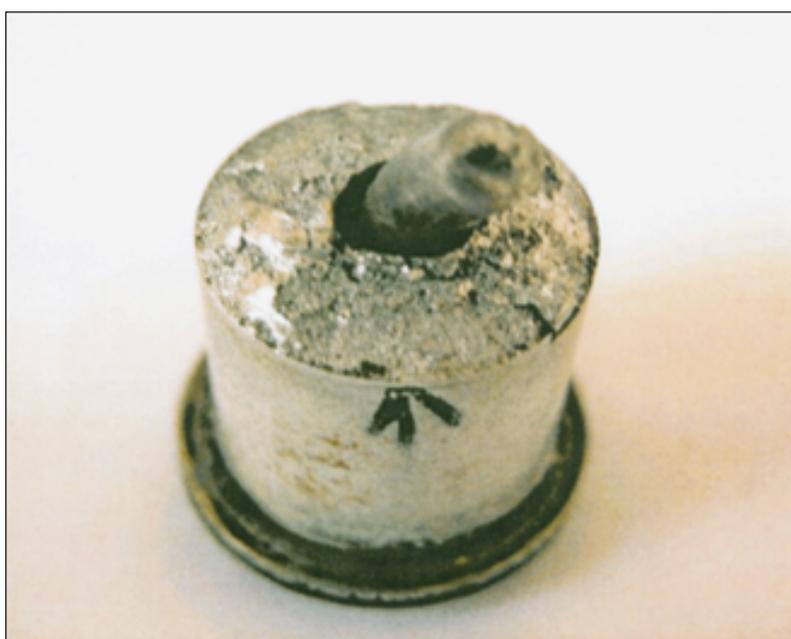
Foto 1. Detalle de la rotura del tetón

En el cilindro exterior de la pata se observó, como carácter más significativo, la rotura del tetón delantero de pivotamiento. Esta rotura aparecía justo a la altura del cambio de sección que se produce en su unión con la pata del tren, a la que va unida mediante un tornillo que cose el tetón con la pata y con su alojamiento. Este tornillo se encuentra en el eje de simetría del tetón y su cabeza va por el exterior del alojamiento y su tuerca de apriete está ubicada en el interior de la propia pata. Tanto el tetón delantero como el tornillo de dicho tetón aparecían rotos.

- El pivote delantero de la pata había sufrido una rotura que afectaba al propio tetón delantero de la pata, así como al tornillo de unión de dicho tetón con la rótula de fijación al fuselaje. La rotura del tetón en sí misma, se producía justo a la salida del tetón de la propia pata, mientras que la sección de rotura del tornillo, se encontraba a la altura del primer hilo de rosca ya en el interior de la pata.

- Los caracteres macromorfológicos de la rotura del tetón (ausencia de deformación plástica asociada al proceso de rotura, plano sensiblemente perpendicular al eje del tetón, dos zonas de textura diferenciada: una de tipo suave en la vertical inferior y otra fibrosa-rugosa en el resto), así como los caracteres micromorfológicos (presencia de plataformas y abanicos de planos con estriaciones dúctiles), confirman que la rotura es de tipo progresivo, y se produjo por el mecanismo de fatiga con efecto puramente mecánico, ya que no se ha encontrado en el origen de la misma ningún factor que haya producido el inicio de la grieta por otro mecanismo.

A la vista de lo anterior se considera que el par de apriete aplicado al tornillo fue inadecuado, lo que provocó el inicio de fenómenos de fatiga, que afectaron tanto a éste como al tetón, y que finalmente produjeron la rotura de ambos elementos.

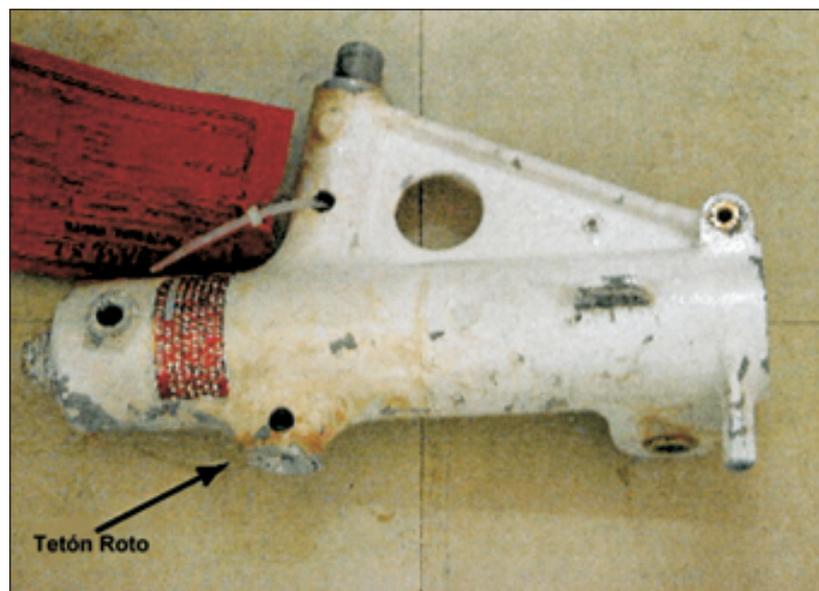
Foto 2. Vista de la pata con el tetón roto

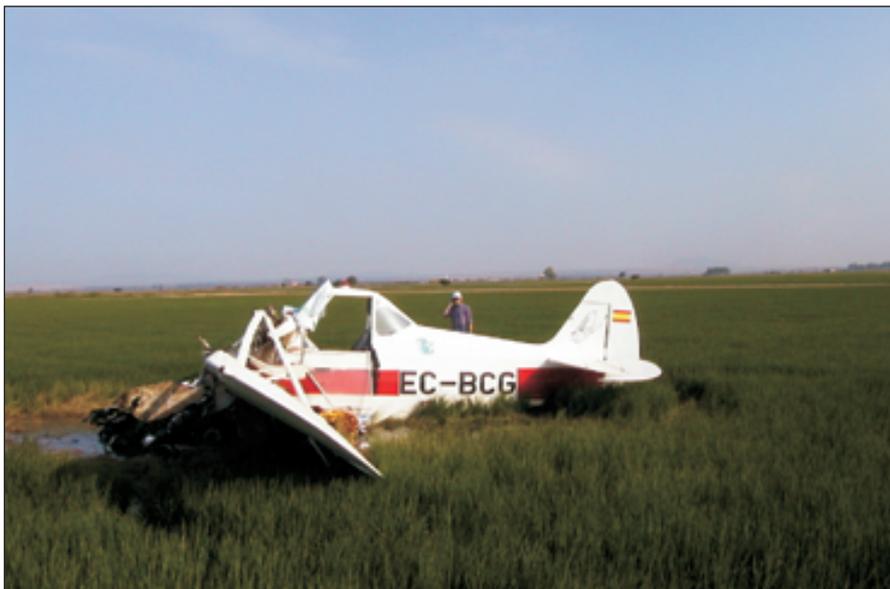
- Destrucción total de los tanques de producto y de combustible.
- Plegado hacia atrás de los elementos del tren de aterrizaje principal.

Foto 1. Tanques destruidos y plano girado

- Las riostras superiores del ala se desprendieron de su posición y junto con el conjunto del plano se giraron de modo que el extradós del plano tendió a ir contra la parte frontal de la cabina.

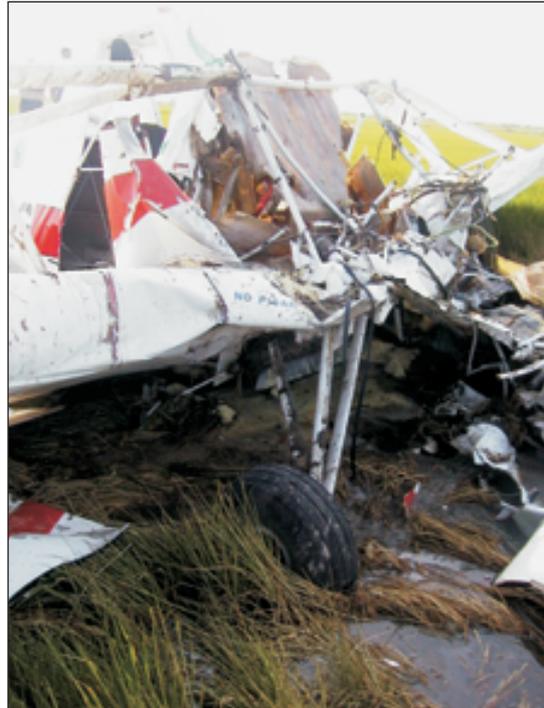
Foto 2. Daños en el tren principal

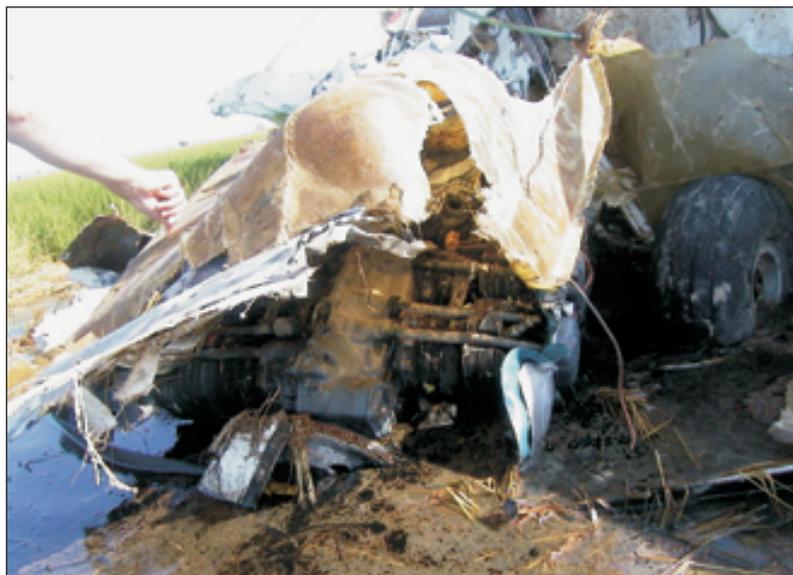
- El motor sufrió daños importantes y se desprendió. Una de las palas de la hélice se dobló.

Foto 3. Daños en el motor y hélice

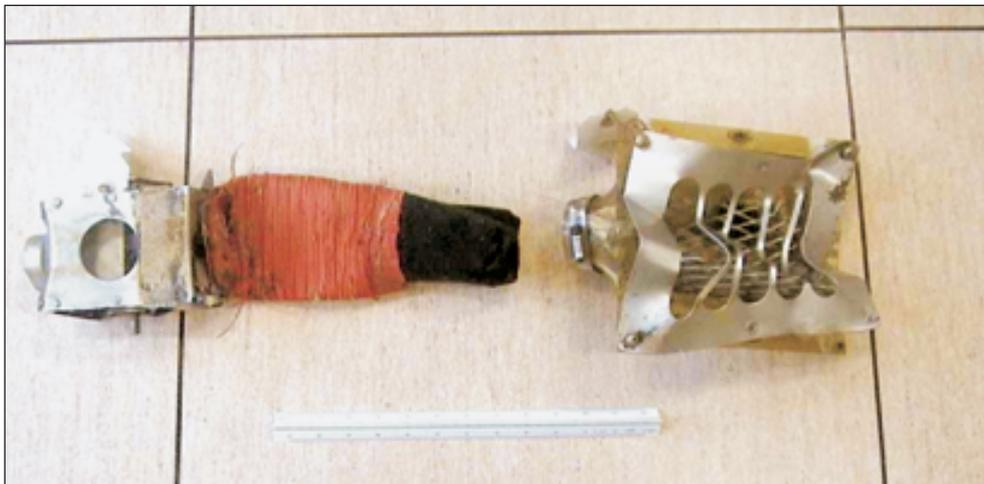
Foto 1. Filtro de aire en su camino hacia la entrada al inyector, tras ser absorbido

En un análisis más detallado del tubo flexible de admisión de aire, que se encontraba aplastado, se encontró un trozo de filtro de aire en su interior. Se llegó a la conclusión de que el filtro de aire se había salido de su alojamiento en la toma y había sido absorbido dentro del tubo, de modo que había impedido el paso de aire hacia el inyector y había provocado en último término la parada de motor poco después del despegue.

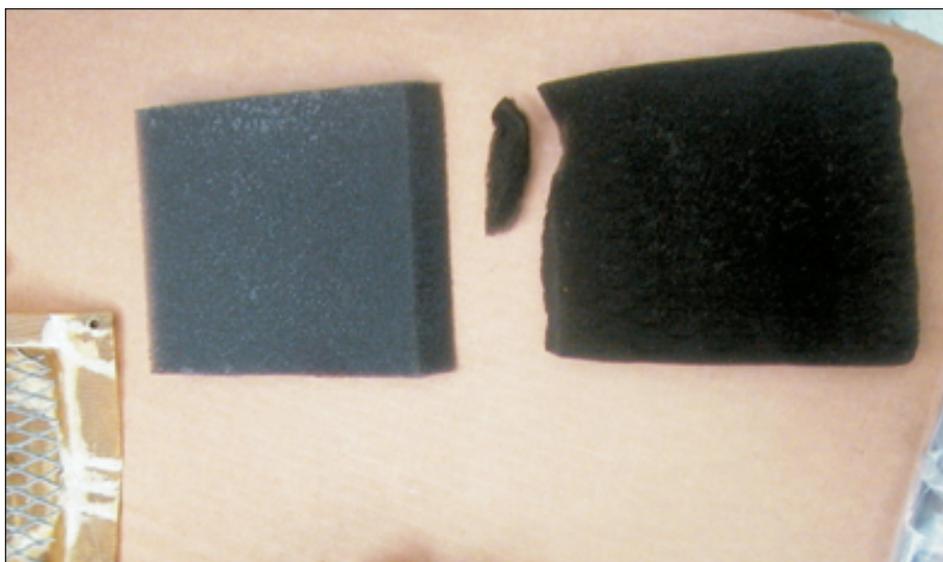
Foto 3. Filtro nuevo Brackett de espuma impregnada P/N BA-6108 (izquierda) y filtro que llevaba el EC-GRB, con un trozo roto que quedó en el interior del tubo flexible de admisión

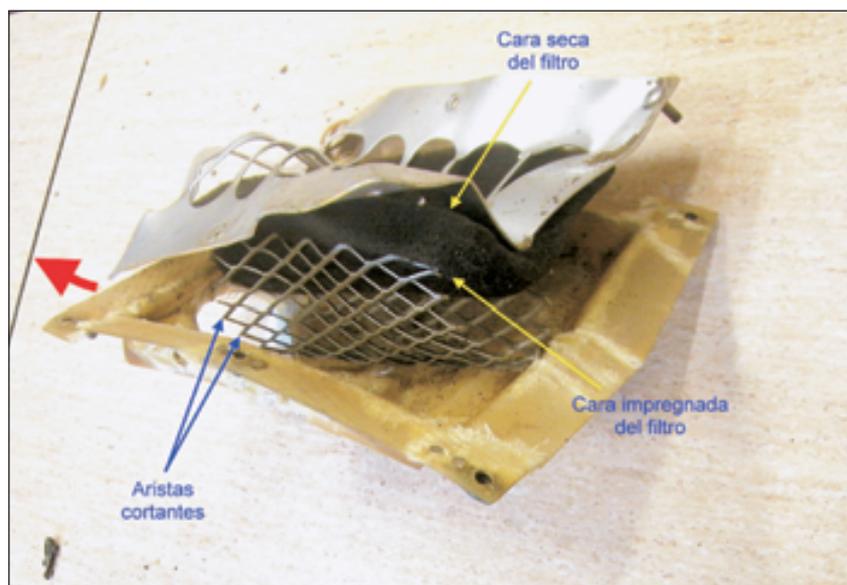
Foto 4. Representación esquemática del filtro correctamente instalado (las piezas están ahora deformadas y curvadas como resultado del impacto). Al salir el filtro por el tubo, su cara «interior» (hacia abajo en la foto) resultaría rajada por las aristas de la malla. Sin embargo, esa cara interior (impregnada de aceite) aparecía lisa y sin cortes tras el accidente

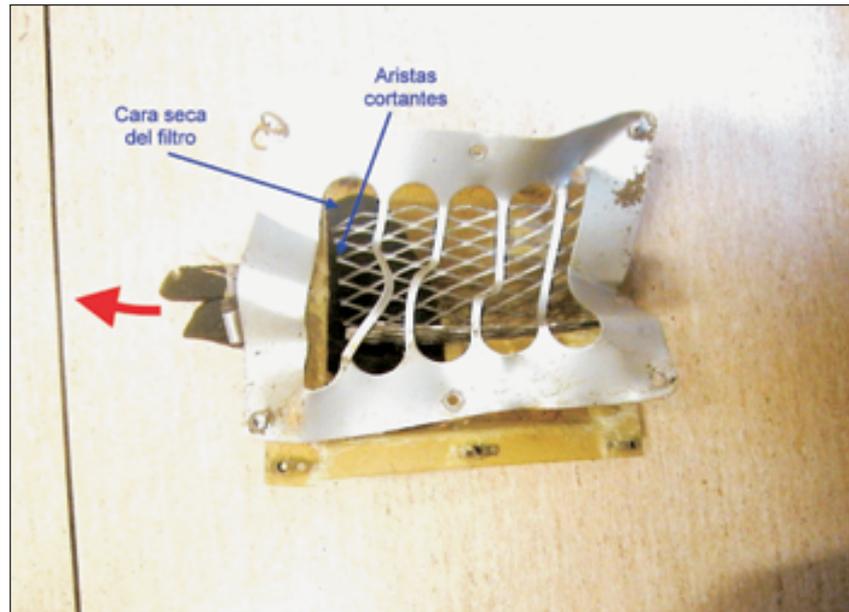
duras producidas por el extremo de la malla apoyarían la hipótesis de que el filtro había sido montado (incorrectamente) antes que la malla (ver Fotos 4 y 5). En caso contrario, en su camino hacia el tubo flexible, la cara interior habría sido dañada por la malla metálica que presentaba aristas cortantes en todos sus bordes.

Foto 5. Representación esquemática del filtro incorrectamente instalado (es decir, filtro dentro del todo, luego la malla y luego la rejilla exterior). Al salir el filtro por el tubo, su cara «exterior» (hacia arriba en la foto) resultaría rajada por las aristas de la malla. Efectivamente, la cara seca aparecía con rajas y desgastes tras el accidente
