CIAIAC

Comisión de Investigación
de Accidentes e Incidentes
de Aviación Civil

BOLETÍN INFORMATIVO 4/2004

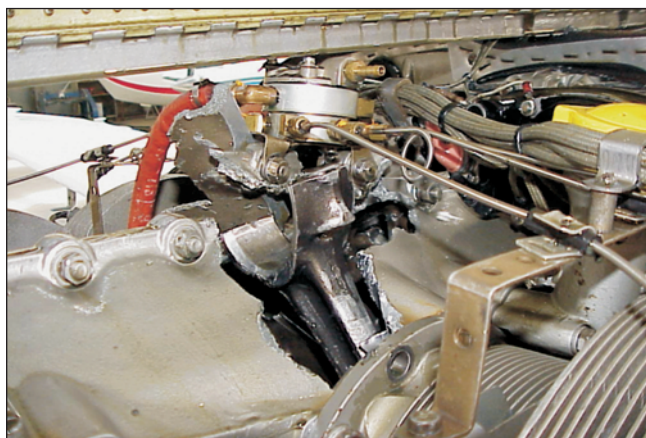
En un reconocimiento externo de la aeronave tras el incidente se pudo observar que el motor presentaba un orificio que afectaba a los dos semi-cárteres y por él se descubría la cabeza de la biela del cilindro número 4. El motor IO-520-BA dispone de seis cilindros.

En la posterior revisión del motor, éste presentó distintos daños en sus componentes internos y un orificio en la zona superior de unión de ambos semicárteres, por la que el aceite tuvo salida al exterior.

Las piezas afectadas han permitido delimitar la zona del motor donde se desencadenó el fallo: las cabezas de las bielas de los cilindros 3 y 4 y uno de los contrapesos del cigüeñal. Estos datos sugieren que los problemas aparecieron por la rotura de alguno de los pernos de unión de la biela al cigüeñal o, tal vez, por la falta de engrase de alguno de los casquillos de la cabeza de las bielas citadas anteriormente. La investigación realizada no ha podido determinar con precisión cuál de estas posibilidades ha estado presente en el origen del fallo.

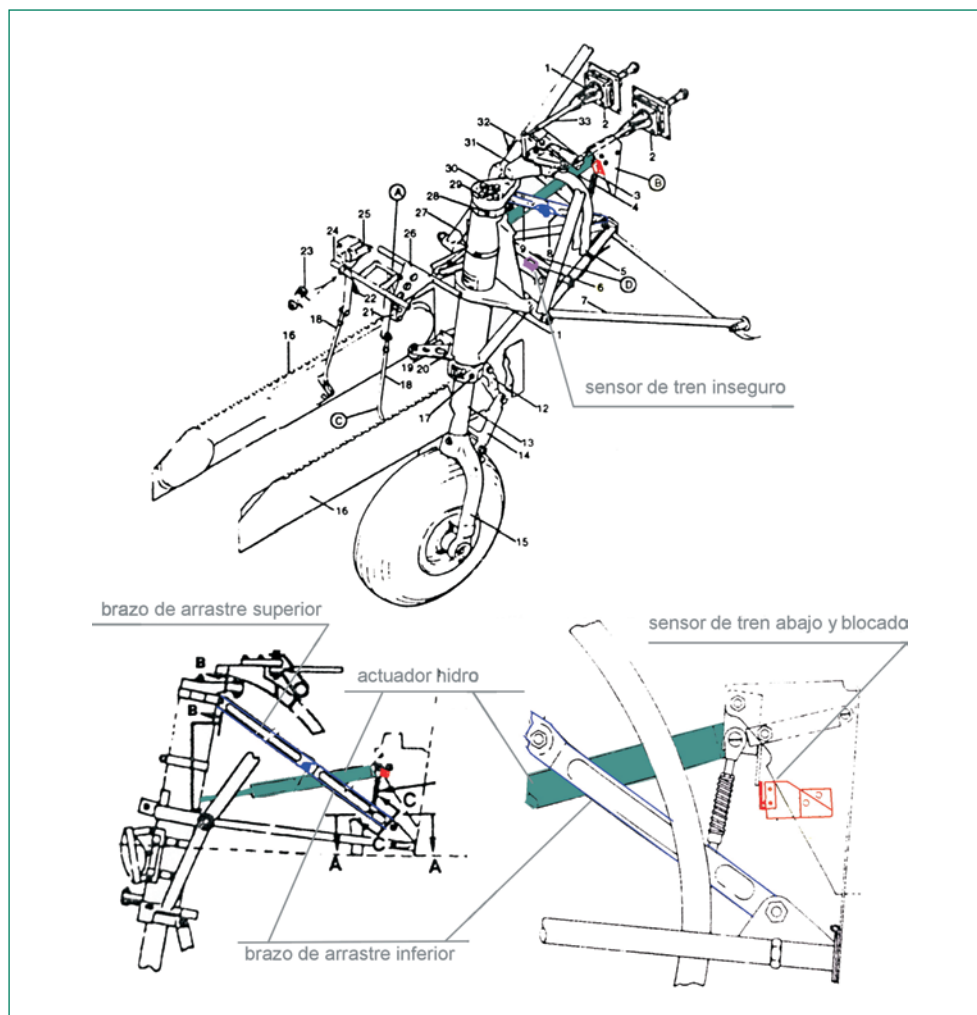
Figura 1. Tren de morro

- **Tres luces verdes:** se iluminan cuando el *sensor de abajo y asegurado* de cada pata es presionado (véase figura 1) e indican que cada una de las patas del tren se encuentra desplegada y bloqueada en esa posición.

La parada de la bomba viene determinada por la activación de los sensores, por lo que si alguno está mal reglado dará información de que la pata en la que está instalado habrá llegado a su posición de extendido sin que lo haya hecho realmente.

Por lo tanto, la falta de bloqueo del tren de morro como consecuencia de un mal reglaje del *sensor de tren abajo y asegurado* de esta misma pata, se establece como una posible causa del incidente, aunque con la consideración de que desde el último reglaje hasta el vuelo del suceso habían transcurrido casi dos meses en los que el avión había volado un total de 48 horas, por lo que probablemente este fallo se hubiera manifestado en algún vuelo anterior.

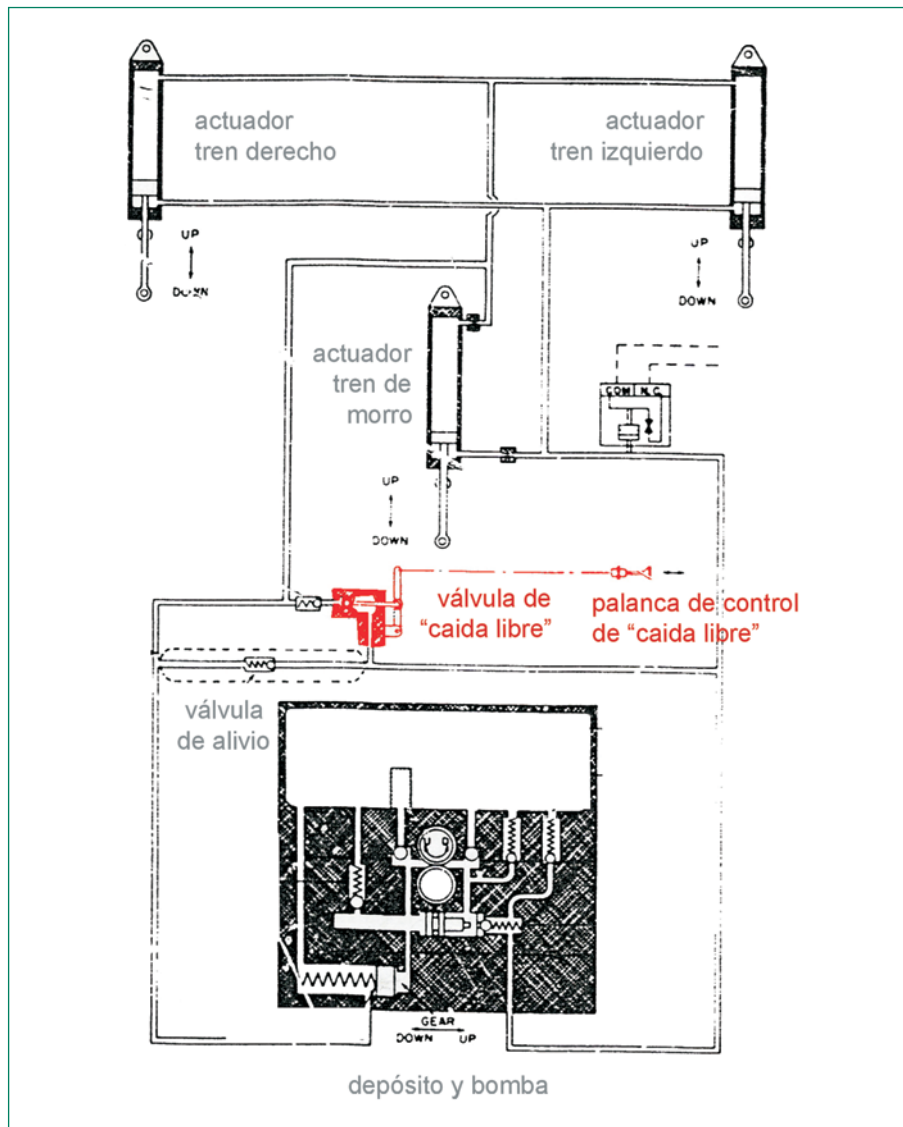
Figura 2. Válvula de «caída libre» en el sistema hidráulico

«Cuando sea necesario extender o retraer el tren manualmente, la palanca de válvula de caída libre debe sacarse por completo para prevenir la acumulación de presión innecesaria en los actuadores y en las líneas de hidráulico. Un fallo en la ejecución de estas instrucciones puede producir la acumulación de suficiente presión como para desbloquear el mecanismo de aseguramiento de tren abajo y colapsar el tren.»

De acuerdo con esto, cabe la posibilidad de que en la última inspección de 100 horas no se cumpliera con la precaución que establece el manual de mantenimiento, en cuanto a la operación con la palanca de *válvula de caída libre*, y en el vuelo del accidente el tren se retrajera como consecuencia de que el sistema mantuviera acumulada la presión de hidráulico suficiente para desbloquear el tren (Figura 2).

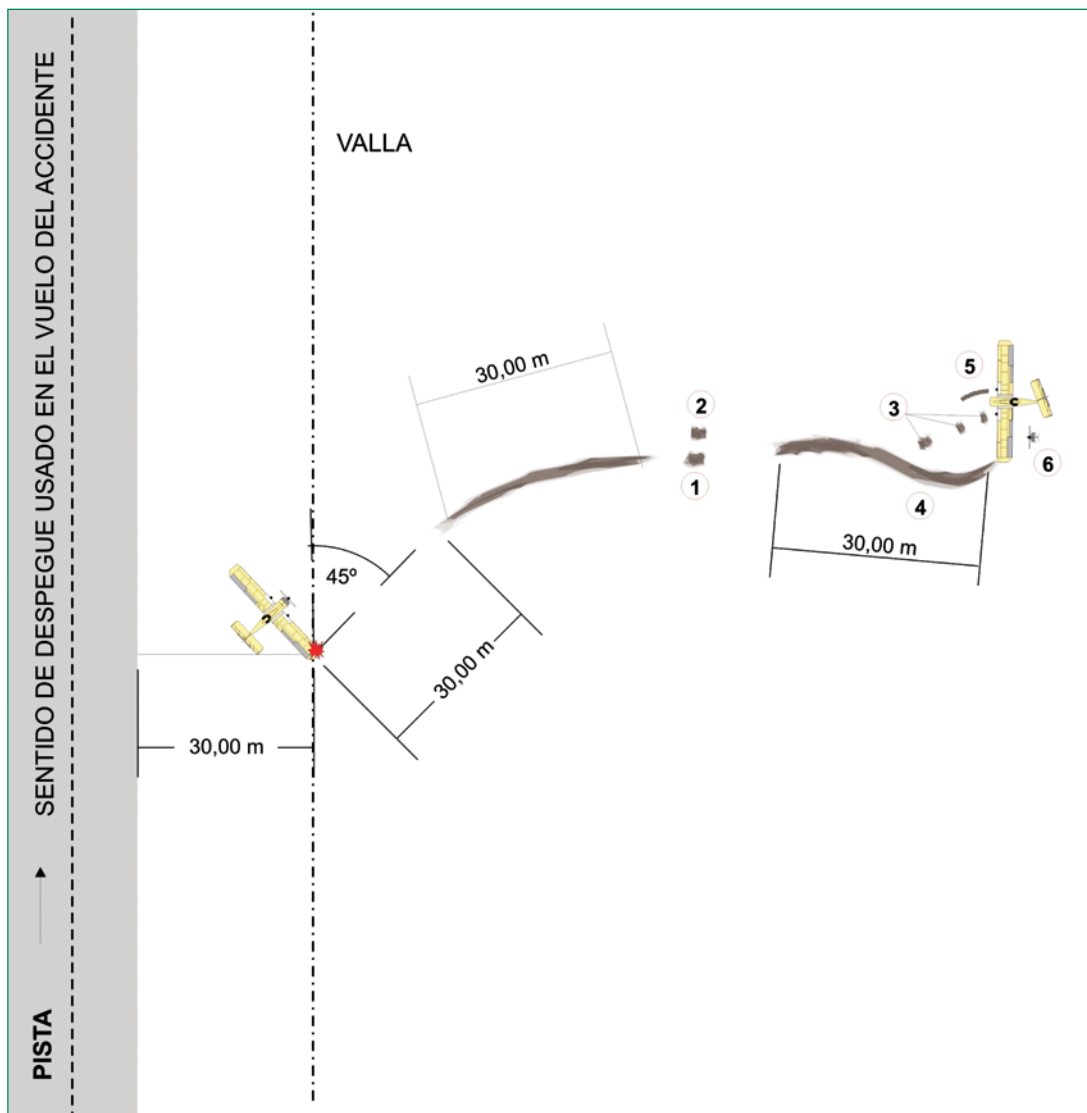
Figura 1. Croquis de la disposición de los restos

Los mandos estaban en posición de realizar un viraje a la izquierda. El aspecto de la hélice era de haber impactado en el suelo con el motor proporcionando potencia.

- La huella 1 corresponde a la pata derecha.
- La 2, a la hélice.
- La número 3, a la pata izquierda.
- La 4, al extremo del plano izquierdo.
- La 5, a la pata derecha.
- La 6 era la posición del motor.

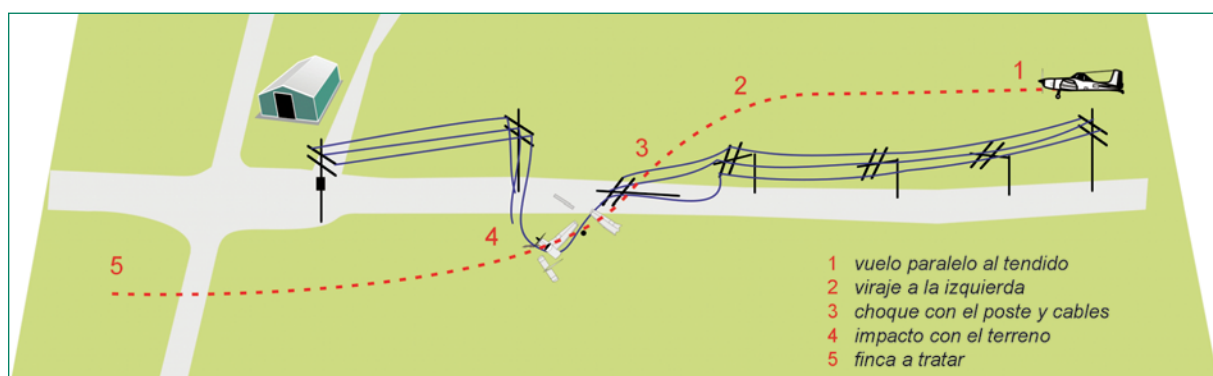
Figura 1. Trayectoria del accidente

El piloto llevó a cabo distintas acciones para corregir la actitud de la aeronave sin conseguirlo, por lo que decidió realizar una descarga de emergencia del producto durante la cual el ala izquierda de la aeronave chocó, a unos 2,5 metros de altura, contra un poste de una línea de baja tensión sin corriente produciendo la caída de la aeronave al suelo.

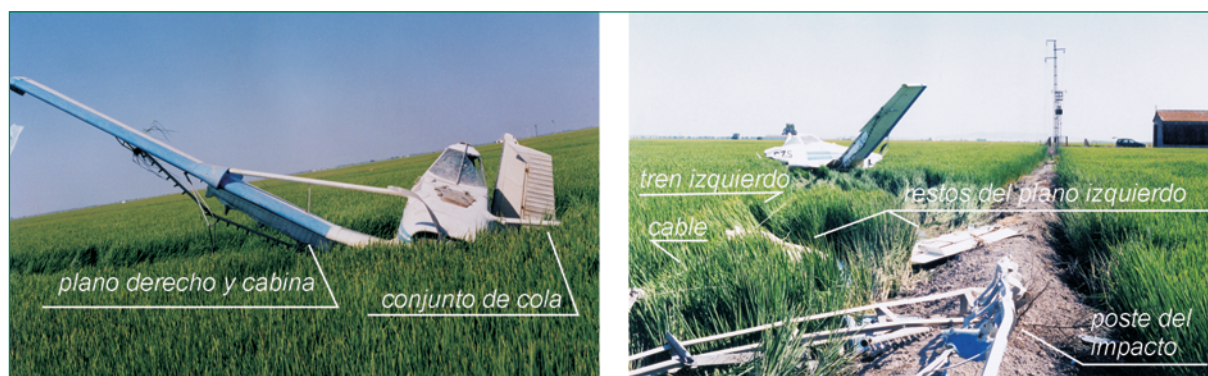
Figura 2. Estado de la aeronave después del accidente

- El poste con el que chocó la aeronave quedó totalmente deformado y en el suelo.
- Tres postes quedaron deformados.
- El cableado eléctrico situado entre los postes resultó afectado.
- Media hectárea de finca plantada de arroz fue arrasada.
