CIAIAC

Comisión de Investigación
de Accidentes e Incidentes
de Aviación Civil

BOLETÍN INFORMATIVO 5/2004

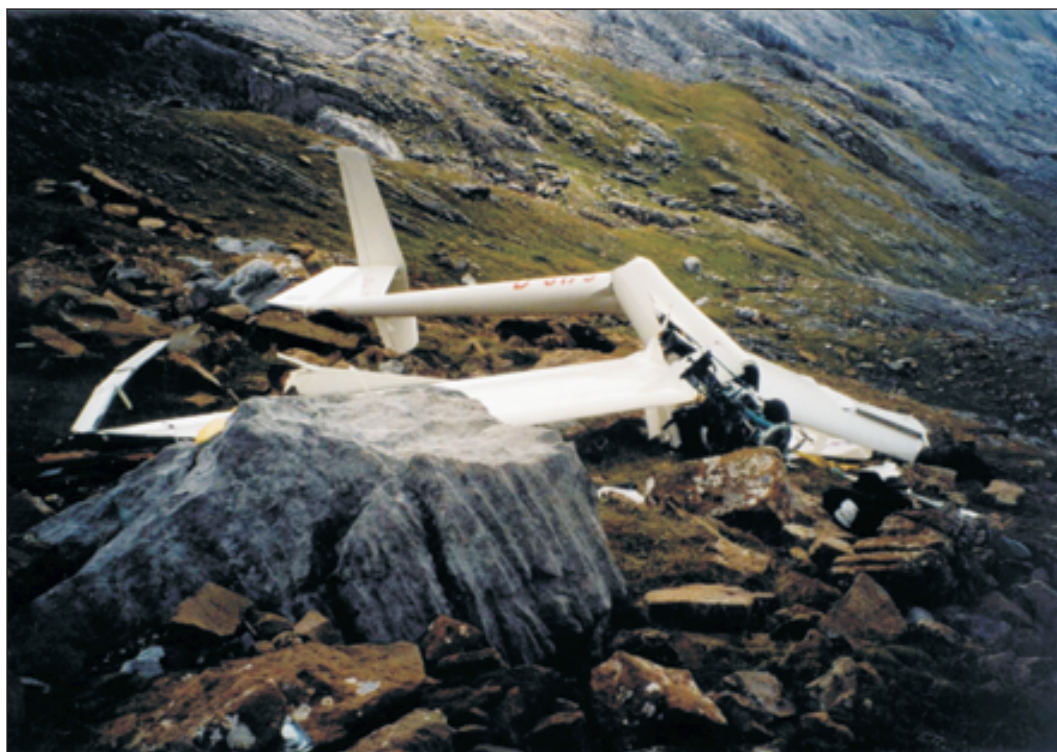
Los restos de la aeronave quedaron agrupados (foto 1), excepto los bordes marginales (partes de unos dos metros de envergadura) de las alas que se encontraban separados de los restos principales. El extremo del ala izquierdo, de unos dos metros de envergadura, se localizó a unos 50 metros de los restos principales, antes que éstos según la dirección que había seguido la aeronave en los últimos instantes y a la izquierda. Estaba prácticamente intacto. El extremo del ala derecho se encontró a unos 10 metros de los restos principales, antes que éstos y a la derecha, según la dirección y sentido del movimiento de la aeronave. Estaba algo más dañado y se encontraba junto a una marca en el suelo que correspondía probablemente a su primer impacto contra el terreno (figura 1).

Foto 1. Restos de la aeronave

- En la inspección de los restos de la aeronave no se encontró indicio de fallo mecánico que pudiera originar el accidente.
- El aspecto y distribución de los restos de la aeronave indican que la misma impactó contra el terreno en una actitud de vuelo bastante nivelada y prácticamente horizontal. El punto que contactó primero con el suelo fue el borde marginal derecho. Esto ocasionó un giro de la aeronave hacia ese mismo lado, por lo que a continuación contactaron con el terreno el morro y el resto de la aeronave. El borde marginal izquierdo se desprendió probablemente en ese momento, y debido a su poco peso y gran superficie fue movido por el viento ladera abajo.

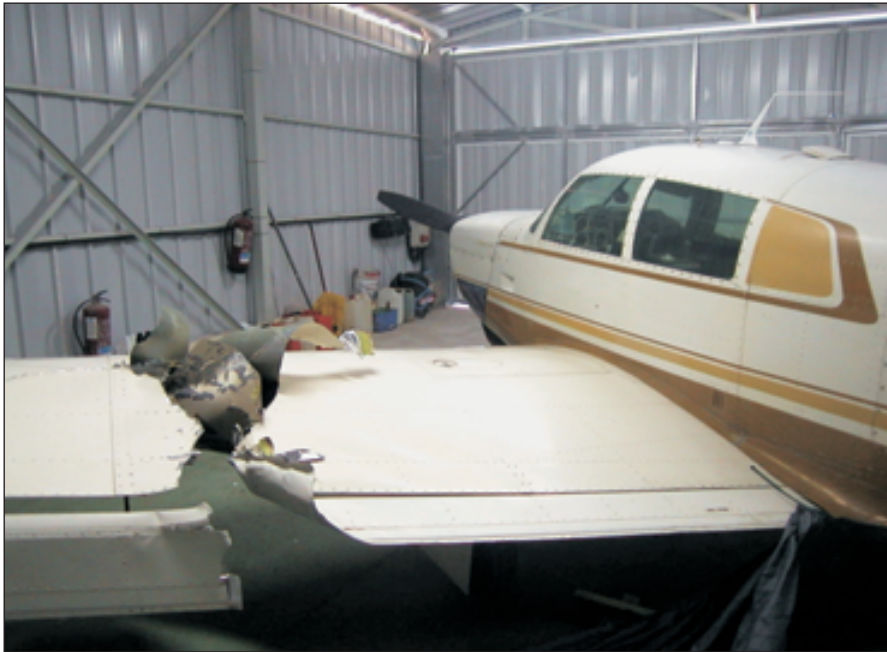
La aeronave D-EIGB sufrió daños en el ala izquierda consistentes en un desgarramiento del revestimiento, tanto del extradós como del intradós, que interesaba casi toda la cuerda desde el borde de salida hasta la parte posterior del larguero principal, y roturas de las costillas y larguerillos a lo largo de aproximadamente metro y medio (véase foto 1). El desgarramiento empezaba en el borde de salida del flap del ala izquierda (aproximadamente hacia la mitad de la envergadura del flap) y continuaba hacia el borde de ataque del ala, en dirección casi perpendicular a su envergadura, hasta llegar al larguero principal de dicha ala. En ese punto el desgarramiento cambiaba de dirección, continuando a lo largo de la sección posterior del alma del larguero principal y hacia el exterior del ala. Este tramo era de algo más de medio metro. Además, el ala izquierda presentaba unos golpes y abolladuras en el borde de ataque (véase foto 2).

Foto 1. Daños ocasionados en el ala izquierda de la aeronave D-EIGB

- El examen de los restos del ultraligero y de los daños presentes en el ala izquierda de la aeronave D-EIGB muestra que, muy probablemente, el ultraligero se encontraba por debajo de la otra aeronave en el momento del impacto. La pala del rotor del ultraligero golpeó el ala de la otra aeronave desde atrás, cortando el flap y llegando hasta el larguero principal del ala. En ese punto empezó a desplazarse a lo largo de dicho larguero y hacia el exterior del plano, hasta que en su movimiento de caída se salió del ala por su parte inferior. Esta secuencia parece posible solamente si el ultraligero se encontraba por debajo de la otra aeronave y con las palas del rotor girando en un plano muy alejado del horizontal. Este escenario indica que el ultraligero se encontraba posiblemente realizando una maniobra en el momento del impacto. No se puede determinar si era una maniobra propia del vuelo o si intentaba evitar ese impacto. Tampoco se puede determinar la actitud del fuselaje del ultraligero respecto de la otra aeronave a causa de las múltiples posibilidades que ofrecen las características de vuelo de un autogiro.

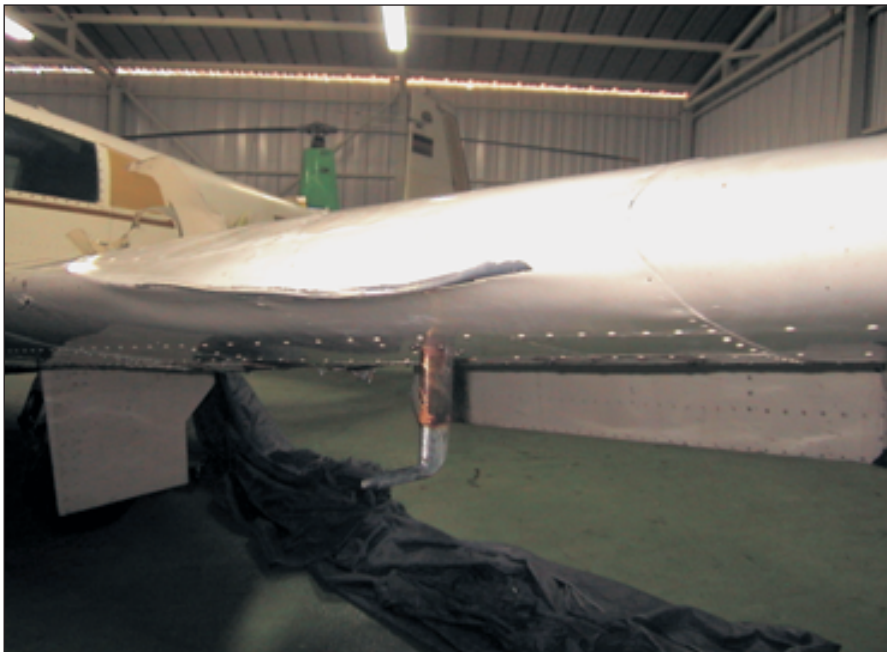
Foto 2. Daños ocasionados en el ala izquierda de la aeronave D-EIGB.
Detalle del borde de ataque

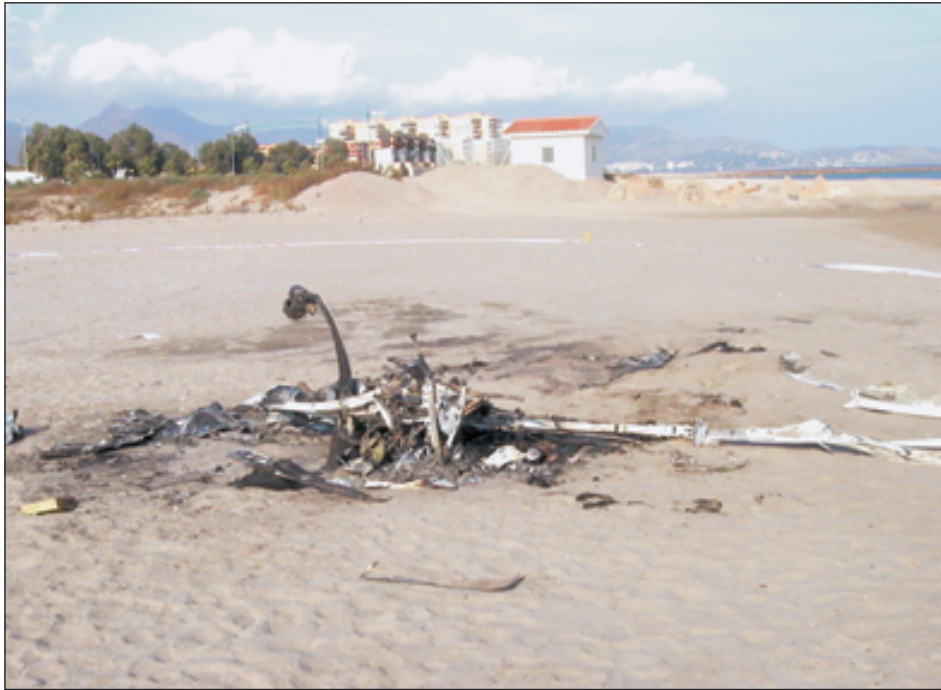
El autogiro ultraligero EC-YQH resultó completamente destruido y consumido prácticamente por el fuego que se declaró tras su impacto con el suelo (véase fotografía 3). Al lugar del accidente acudieron los bomberos de la ciudad de Castellón, que necesitaron actuar para la extinción total de las llamas.

Foto 3. Estado general de los restos del ultraligero

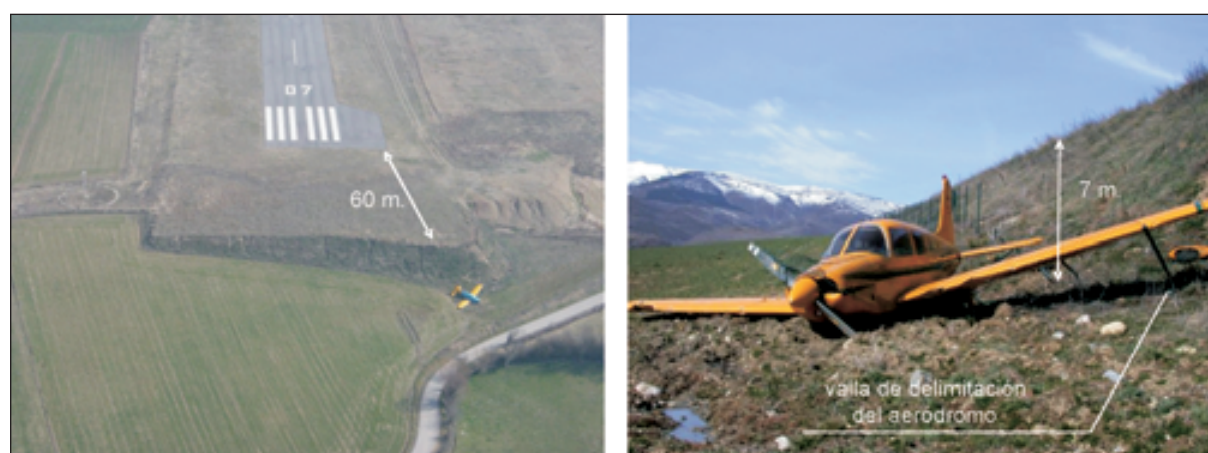
La aeronave se salió por el final de la pista 25 y cayó por un desnivel de unos 7 metros de altura chocando con la valla de delimitación del aeródromo (véase figura 1). Los daños que presentaba la aeronave después del accidente estaban localizados en:

- Tren de morro: rotura con deformación.
- Tren principal: rotura total.

Figura 1. Posición final de la aeronave

- Plano derecho: rotura con deformación.
- Plano izquierdo: rotura con deformación y perforación.
- Motor: desplazamiento lateral.
- Parabrisas: rotura.
- Fuselaje: deformaciones importantes.

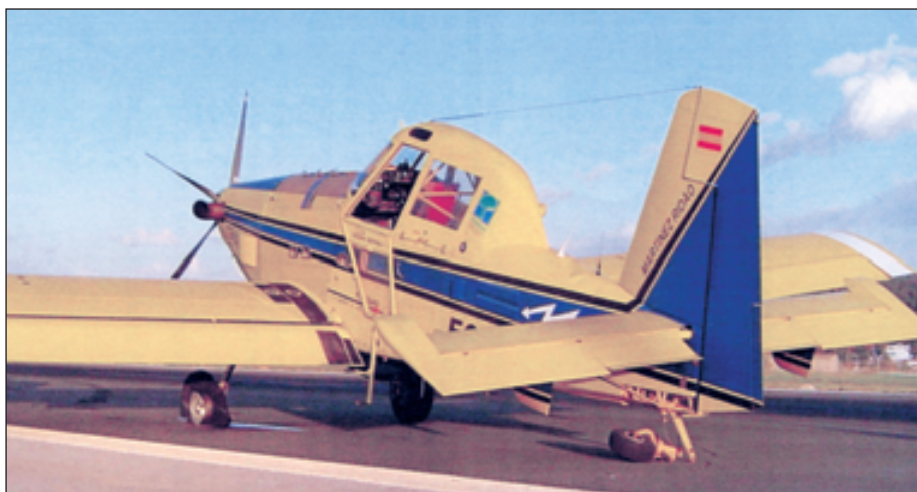
- **Pista:** rozaduras y marcas en la pista como consecuencia del accidente y del traslado posterior de la aeronave fuera de la pista.
- **Cierre del aeropuerto** entre las 19:30 y las 20:50 horas y la consiguiente afectación de vuelos de entrada y salida.

Foto 1. Vista lateral de la aeronave

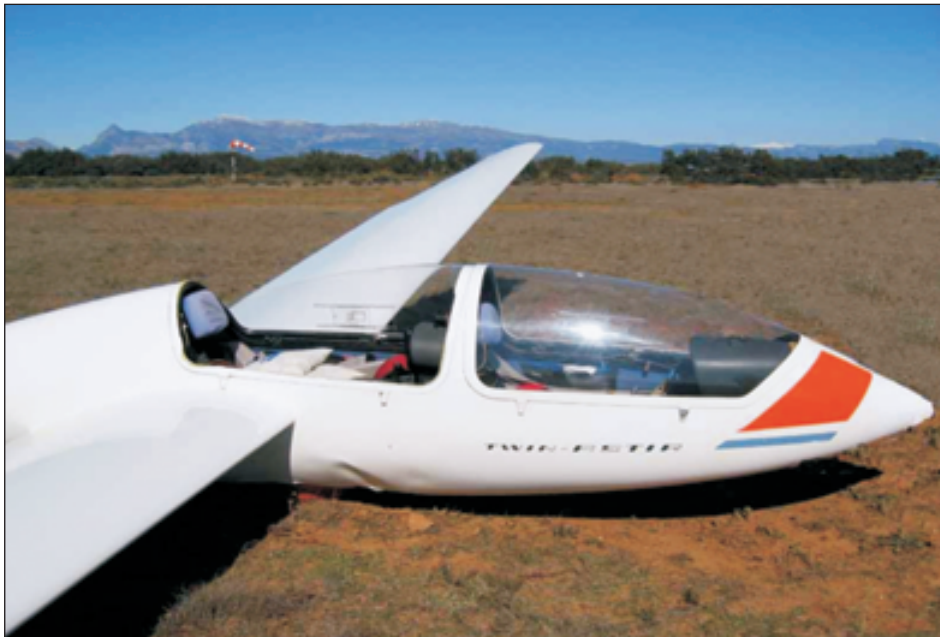
Los daños provocados en la aeronave resultaron moderados en una primera valoración: tren de aterrizaje desalineado, cabina rota, fuselaje con grietas longitudinales y arrugas en la parte delantera.

Foto 1. Aspecto general de la cabina tras el incidente

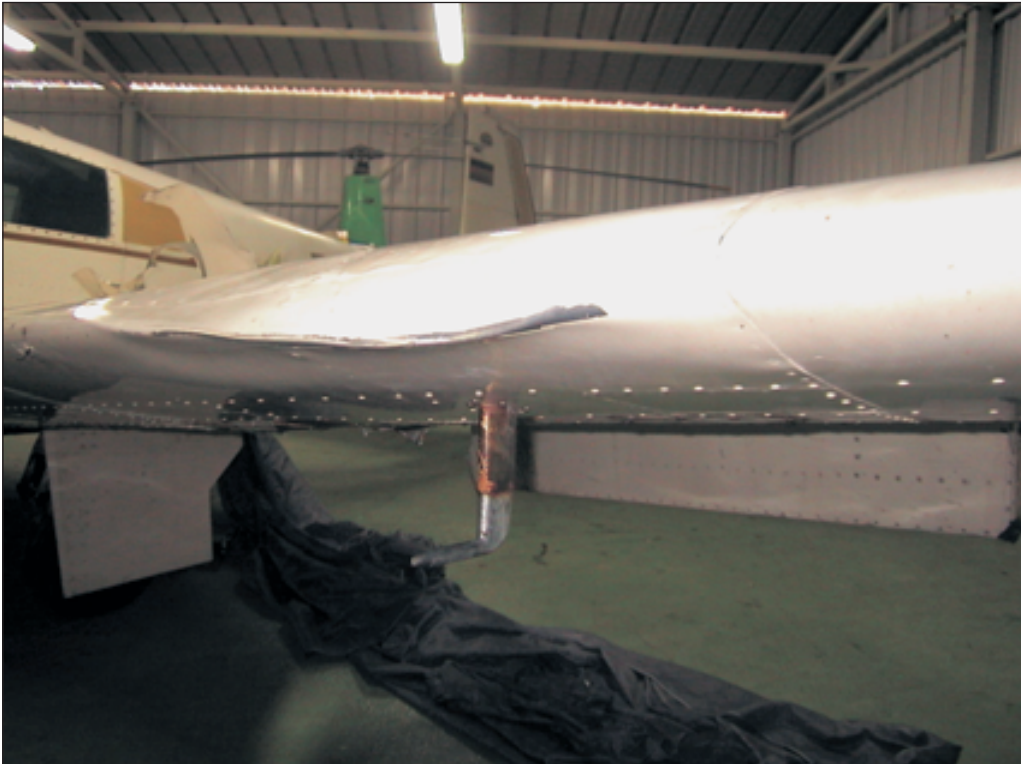
Aircraft D-EIGB sustained damage to the left wing consisting in a tear in the skin, on both the upper and lower surfaces, which affected almost all of the chord, from the trailing edge to the back part of the main spar, and breakages of the ribs and longeons over a length of approximately a metre and a half (see photograph 1). The tear began at the trailing edge of the flap of the left wing (approximately halfway along the span of the flap) and continued towards the leading edge of the wing, in a direction almost perpendicular to its span, until reaching the main spar of this wing. At this point the tear changed direction, continuing along the rear section of the core of the main spar towards the wingtip. This section was a little over half a metre long. In addition, the left wing showed blows and dents on the leading edge (see photograph 2).

Photography 2. Damages to the left wing aircraft D-EIGB. Detail of the leading edge

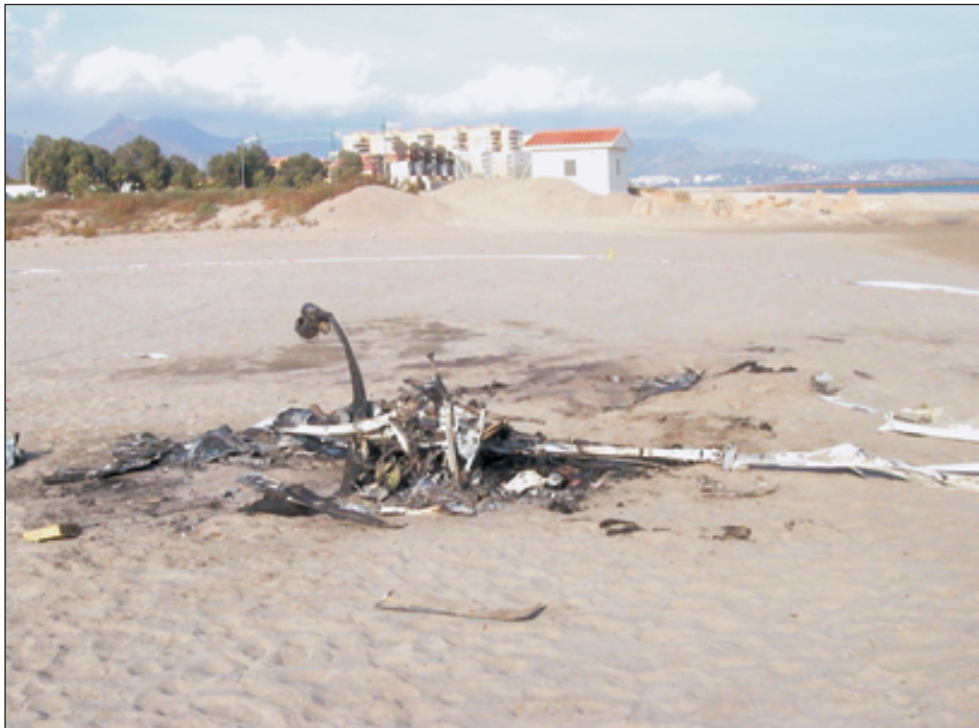
Microlight autogyro EC-YQH was totally destroyed and practically consumed by the fire that broke out after its collision with the ground (see photograph 3). The fire service of the city of Castellón proceeded to the accident site and had to act to fully extinguish the flames.

Photography 3. General view of the microlight
