CIAIAC

Comisión de Investigación
de Accidentes e Incidentes
de Aviación Civil

BOLETÍN INFORMATIVO 6/2004

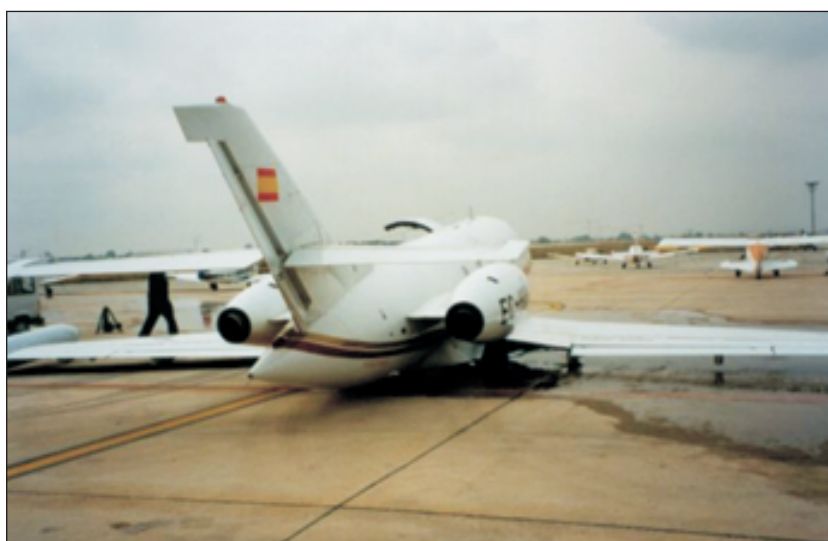
Las dos patas principales del tren se plegaron, lo que hizo que la aeronave impactase contra el suelo inicialmente con su parte trasera, y posteriormente con los planos.

Foto 1. Vista general de la aeronave

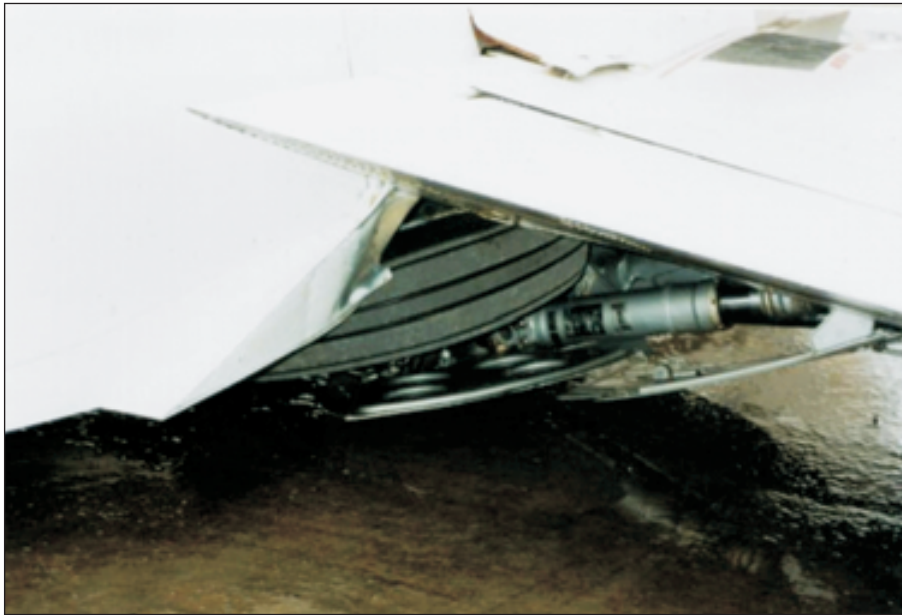
A consecuencia del impacto, la aeronave sufrió daños en las puntas de los planos, zona de flaps (en especial el lado derecho), carenados de encastramiento de planos, compuertas y cajón del tren principal.

Foto 2. Detalle de la pata derecha

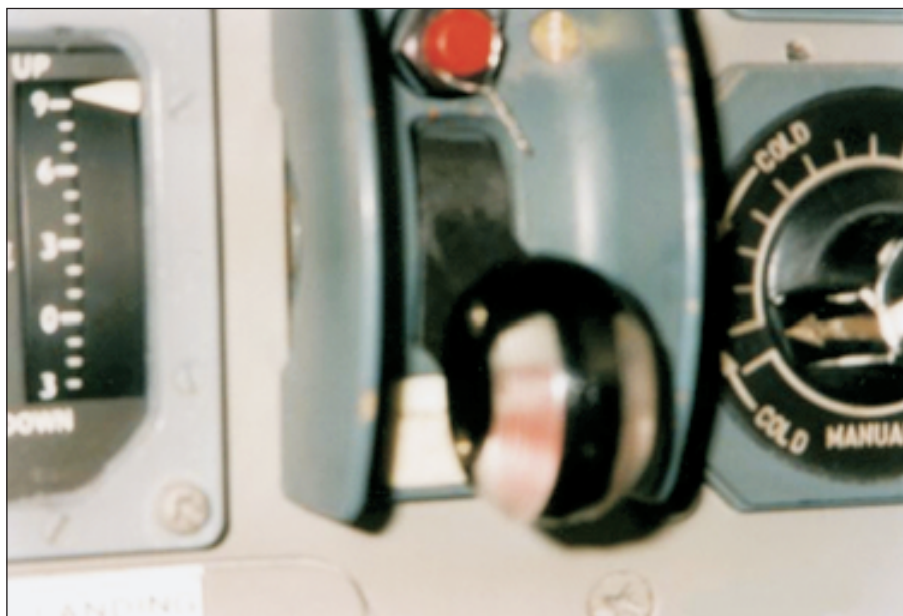
Foto 3. Palanca de tren y botón de «crash»

tiguadores estén comprimidos. Dicho mecanismo se acciona pulsando un botón rojo (botón de crash) que se encuentra en el mismo panel que la palanca del tren. Cuando se pulsa el botón, es posible accionar la palanca de tren hacia arriba. Este botón está atravesado por un taladro en el que lleva introducido un alambre de frenado, cuya función según se indica en el Manual de Mantenimiento es «eviter des manoeuvres accidentelles de ce bouton son enfoncement est condamné par un fil frein qu'il faut rompre en appuyant sur le bouton», es decir, para evitar maniobras no intencionadas del botón su hundimiento está impedido por el alambre, que debe romperse cuando se presiona el botón.

REC 25/04. Se recomienda a la Dirección General de Aviación Civil de Francia (DGAC-F) que requiera a EADS Francia (antes Aerospatiale), como responsable del diseño de tipo de la aeronave, que modifique el Manual de Vuelo del avión SN-601 Corvette con objeto de incorporar instrucciones que permitan verificar la posición del dispositivo de actuación de tren de aterrizaje (botón de «crash») como parte de las comprobaciones a efectuar por la tripulación previamente al vuelo.

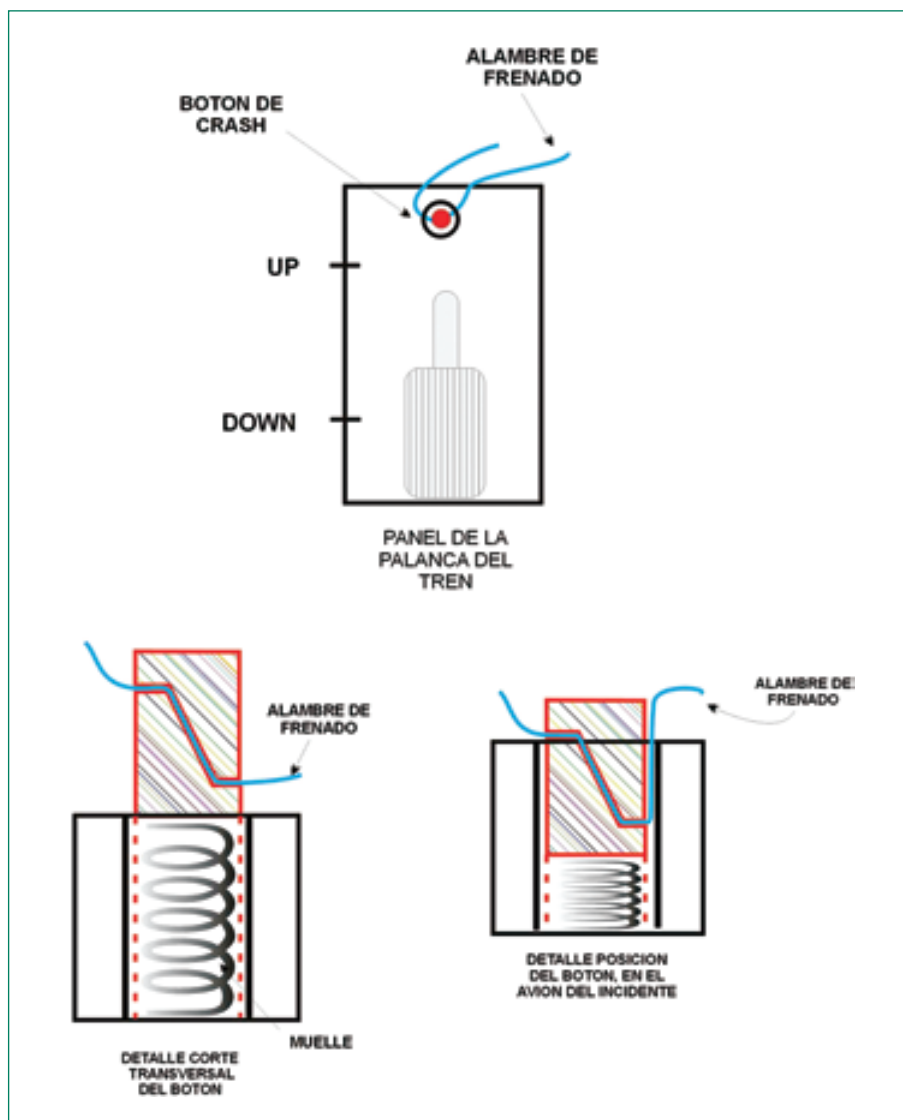
Se comprobó que el botón de «crash» había sido pulsado anteriormente, pero el alambre de frenado en lugar de romperse se deformó, de forma que dejó el botón bloqueado en su posición «pulsado», lo que permitió mover la palanca de tren hacia la posición arriba.

Figura 1. Esquema del botón de «crash»

Según pudo comprobarse después de producirse este incidente, el alambre de frenado del botón de crash tenía un diámetro de 0,8 mm, por lo tanto inferior al especificado, además de que su composición no se correspondía con la requerida.

En consecuencia, se considera que este incidente tuvo su origen en un defectuoso mantenimiento de la aeronave, al colocar un alambre de frenado perteneciente al mecanismo de retracción de tren en tierra, de dimensiones y características diferentes a las especificadas en el manual de mantenimiento. No fue posible hacer el seguimiento de este defectuoso mantenimiento a través del historial de mantenimiento.

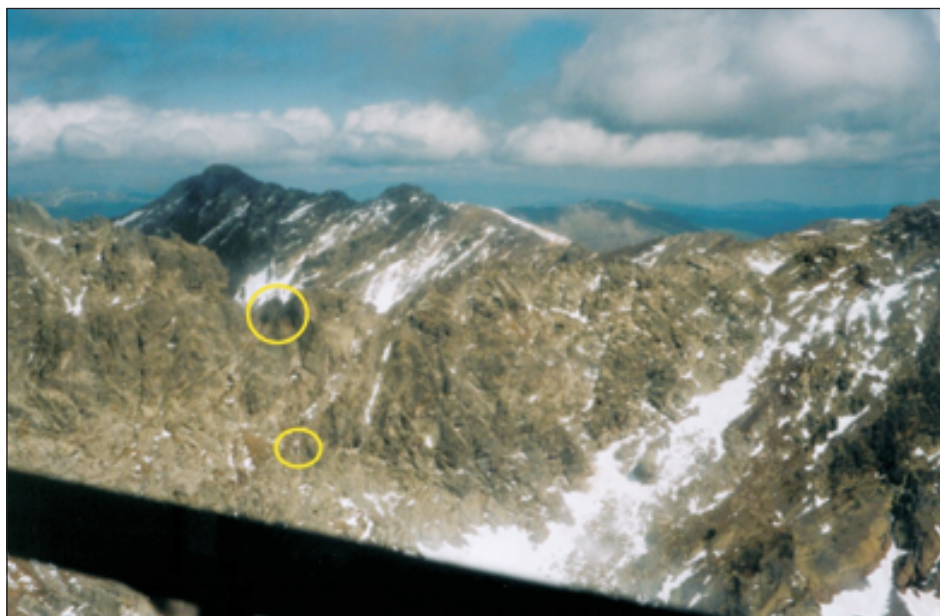
La aeronave impactó contra una pared rocosa casi vertical situada entre las cumbres del Petit Pessó (9.160 pies) y del Pic de l'Estanyet (9.085 pies). El punto de impacto (aproximadamente a 9.000 pies) se encontraba a unos 7 metros de la parte superior de la pared. Los restos de la aeronave quedaron en el punto de impacto sobre una especie de repisa de pequeñas dimensiones bastante horizontal. En la foto 1 se aprecia la posición del punto de impacto (círculo grande superior) y la posición en que quedaron los restos tras ser removidos por los equipos de rescate (círculo pequeño inferior).

Foto 1. Punto de impacto y posición final de los restos

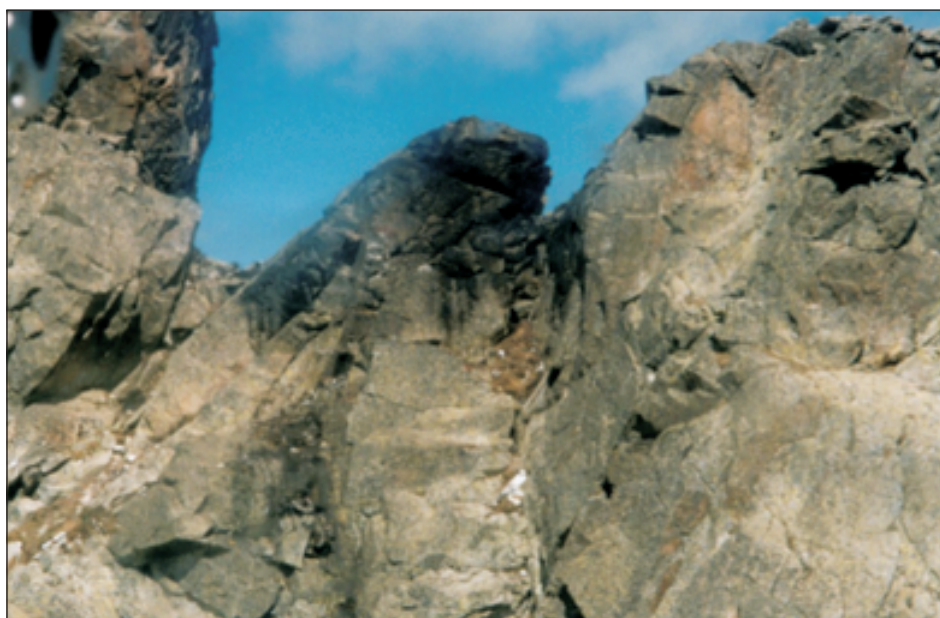
Foto 2. Detalle del punto de impacto

Algunos de los miembros de los equipos de rescate participantes en la operación indicaron que sobre la pared vertical se apreciaba la marca del impacto del buje de la hélice, aproximadamente a un metro del suelo de la repisa.

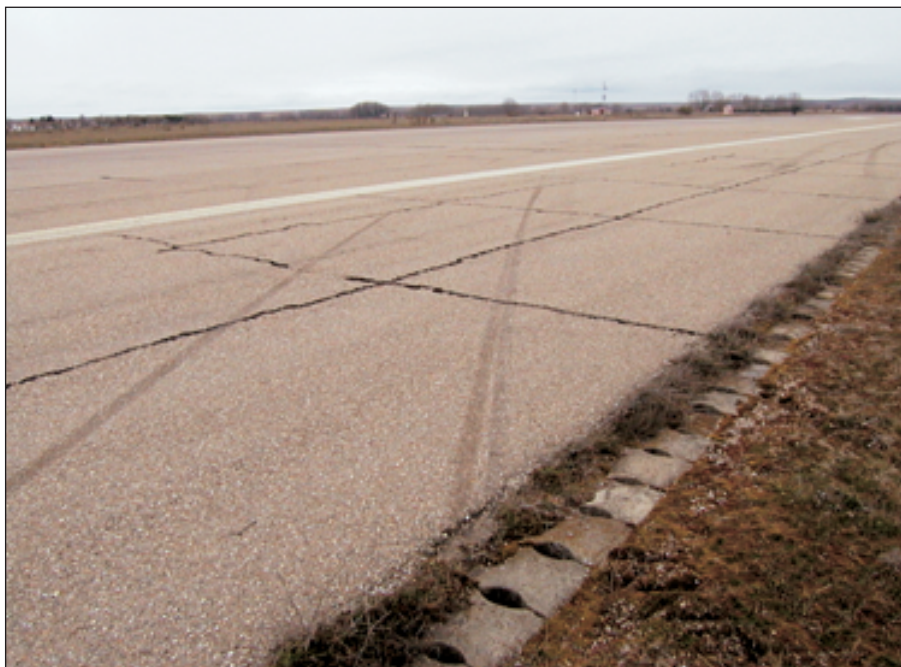
Las huellas sobre el pavimento muestran que, cuando la aeronave alcanzó la línea de luces de borde de pista, inició una fuerte frenada que dejó la marca de los neumáticos por el margen de pista. La frenada debió de ser ligeramente descompensada, pues la huella de la rueda de morro quedó superpuesta con la de la rueda derecha del tren principal.

Figura 1. Huellas sobre el margen de la pista

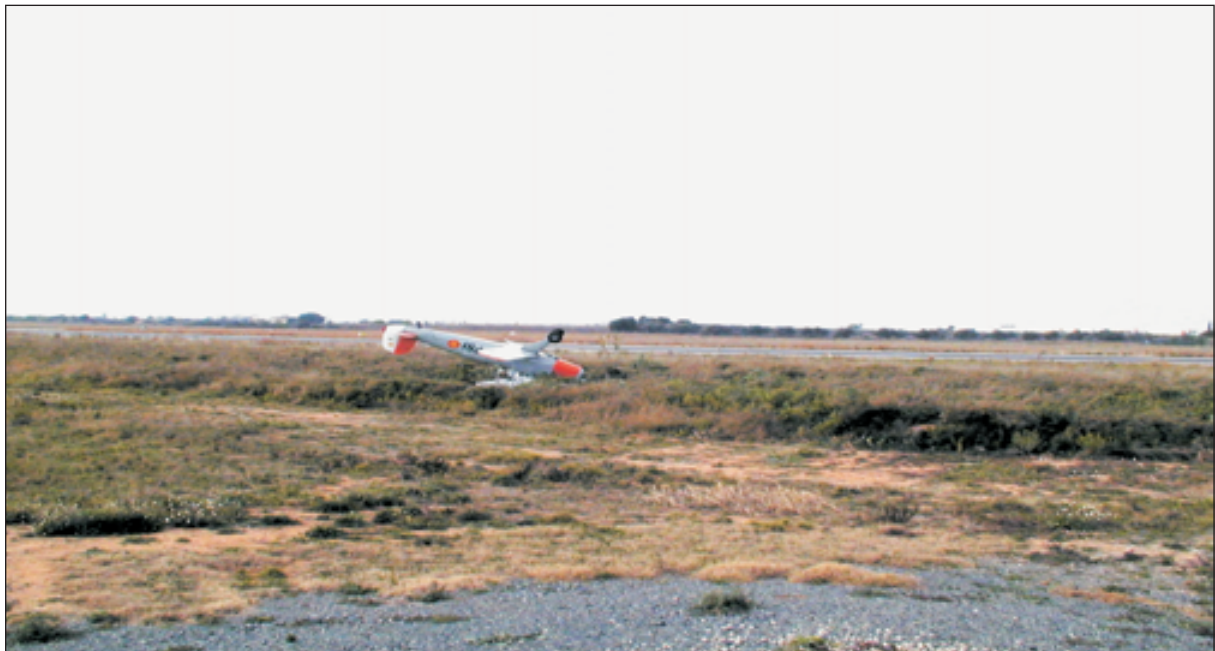
Posteriormente a la declaración, y a instancias del entrevistador, el piloto indicó que después de haber recorrido la trayectoria completa del avión, pudo observar que la zona por la que abandonó la pista es una zona de hierba, ya segada en los primeros metros, a la que sigue un camino de uso contra incendios que la aeronave cruzó hasta alcan-

Figura 1. Lugar del accidente

zar una zona de hierba de entre unos 40 a 50 cm de altura. Observó más adelante un desnivel en el terreno, mayor según él de 10 cm de altura, en donde la pata derecha tropezó, provocando el contacto del plano derecho con el terreno y posterior vuelco del avión; según su apreciación, a unos 40 m del borde de pista.

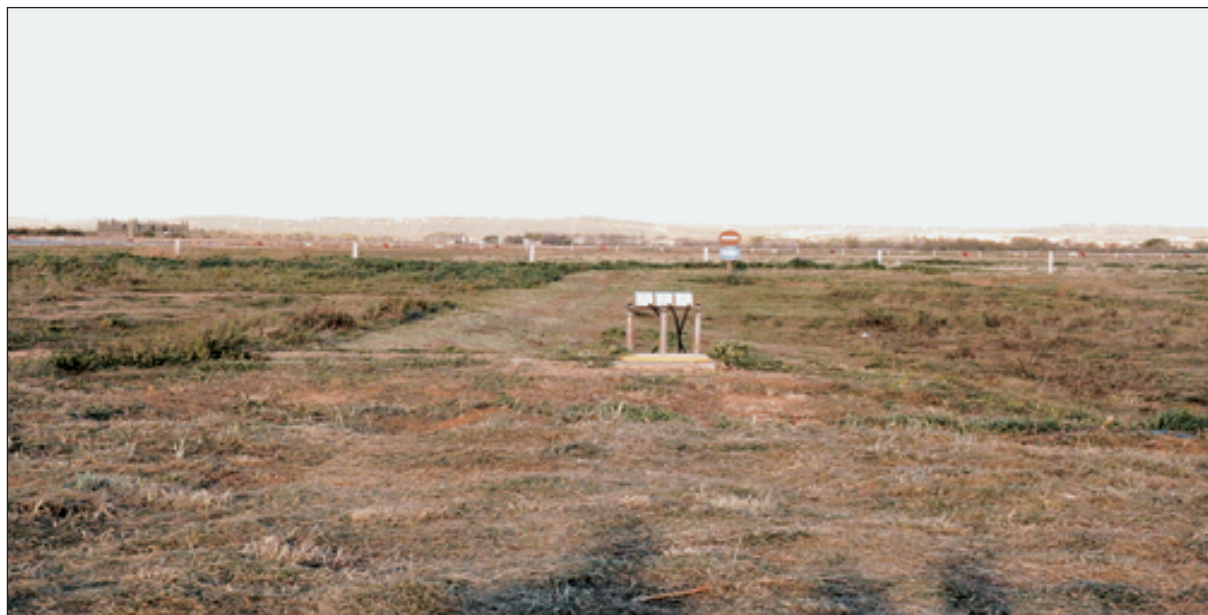
Figura 2. Irregularidades del terreno

Las características físicas de la franja de pista, de 150 m de ancho desde el eje de la misma, tuvieron influencia en los daños sufridos por la aeronave, ya que parece que ésta capotó favorecida además de por la inclinación del terreno, por el hecho de que la pata derecha del tren de aterrizaje tropezase en un resalte o desnivel del suelo.

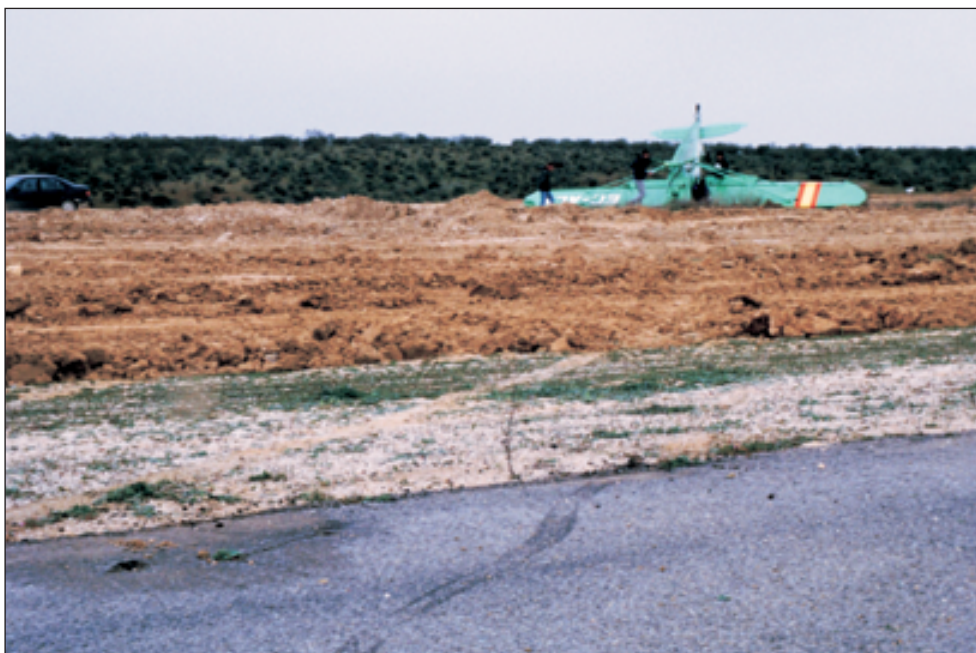
Figura 1. Posición final de la aeronave

- **Hélice:** una de las palas dobladas y muescas en la otra.
- **Motor:** previsiblemente dañado ya que paró al ralentí contra el barro.
- **Plano izquierdo:** deformaciones en el extremo del plano.
- **Cabina:** rotura de los cristales frontal y superior.
- **Tren izquierdo:** totalmente destruido.
- **Conjunto de cola:** estabilizador vertical con daños leves.
- **Fuselaje:** deformaciones importantes en la estructura.

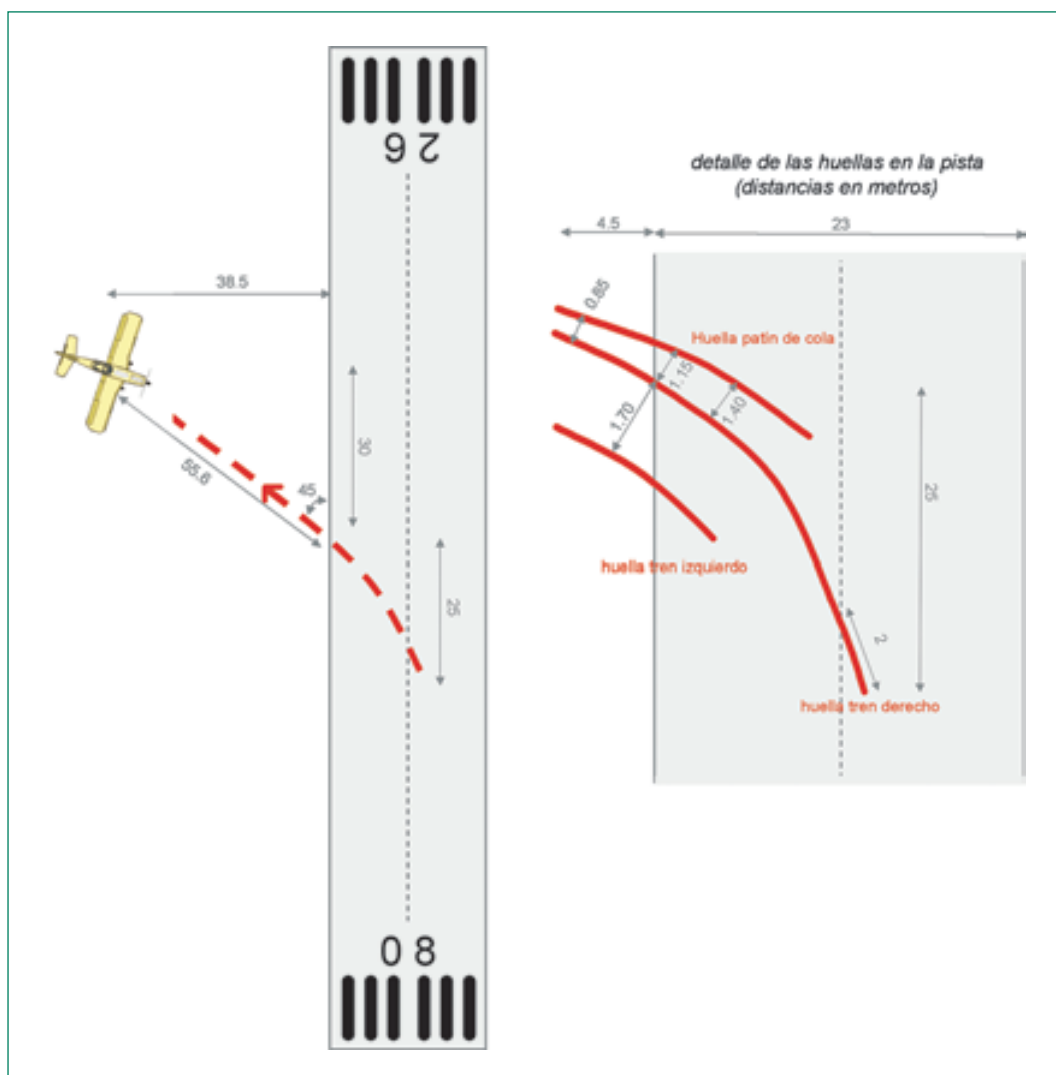
De las huellas y marcas dejadas por la aeronave en la pista y en el lateral izquierdo de la misma (figura 2) se desprende lo siguiente:

Figura 2. Trayectoria y huellas (no a escala)

- La aeronave, en una distancia de 25 metros, se salió de la pista.
- La huella del tren derecho era la de mayor recorrido sobre la pista y se inició cerca del eje.
- La huella del patín de cola en la pista mostraba indicios de vibración.
- La aeronave iba derrapando. Cuando se salió de la pista, el ángulo de derrape había disminuido.
- La trayectoria de la aeronave cuando se salió por la izquierda de la pista formaba un ángulo de 45° con el eje de pista.
- Una vez se salió de la pista, la aeronave recorrió 55,6 metros quedando finalmente a una distancia del borde de la pista de 38,5 metros.

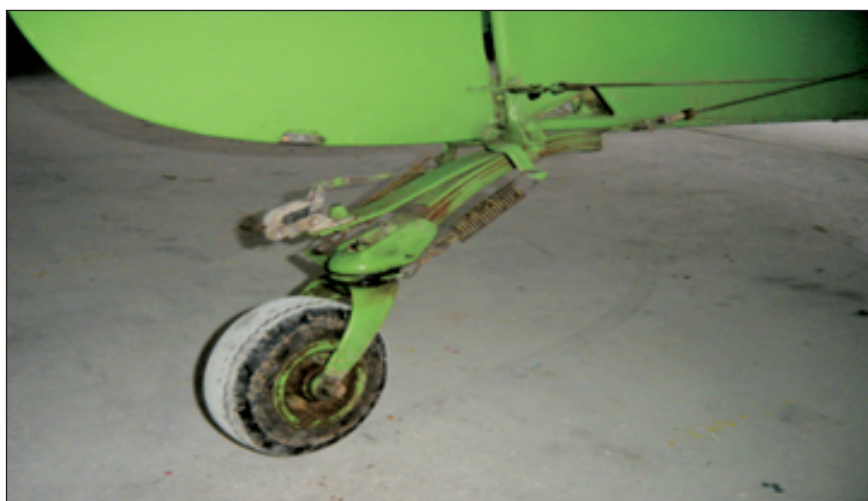
El control direccional en tierra de la aeronave se lleva a cabo a través de la deflexión del timón de dirección y el cambio de orientación de la rueda del patín de cola. Ambos elementos, timón y rueda, están conectados mecánicamente, de forma que sus movimientos son solidarios. La dirección a la que apunta la rueda puede llegar a formar un ángulo de $\pm 15^\circ$ respecto al eje longitudinal del avión. En su posición normal de funcionamiento, la configuración de la rueda del patín de cola es la que se presenta en la figura 3.

Figura 3. Patín de cola. Posición normal

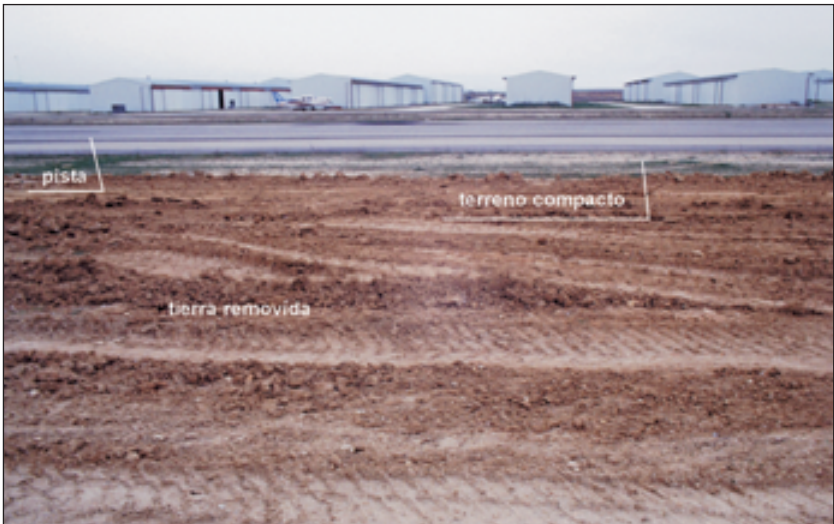
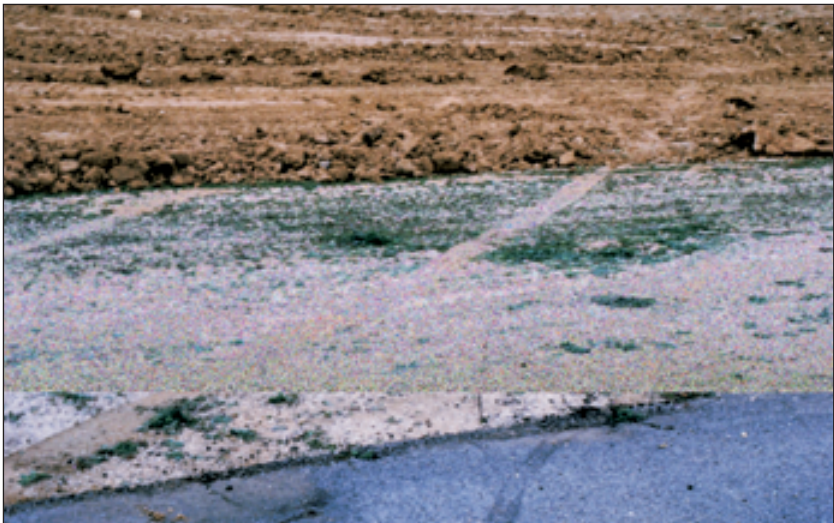
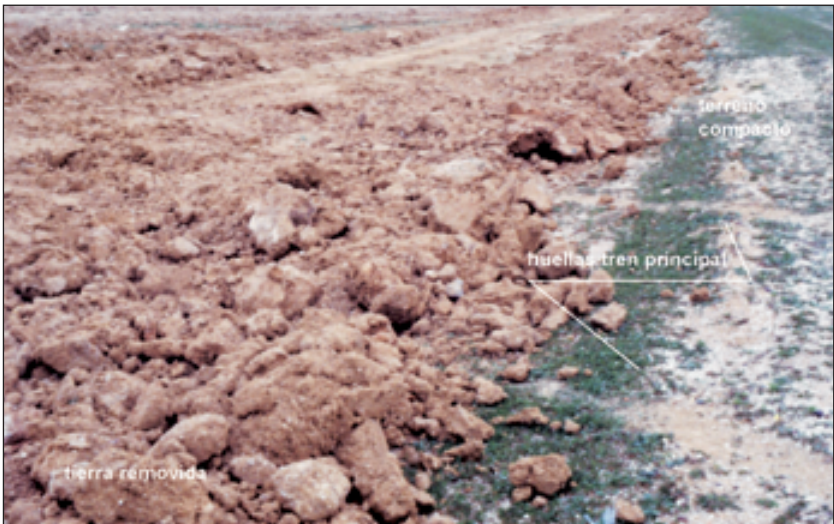
- A 7 metros del borde de pista, surcos entre 20 y 25 cm.
- Desde los 7 a los 26 metros, surcos entre 20 y 30 cm.

Figura 5. Vistas de la franja izquierda de la pista 08

- Desde los 26 a los 38 metros, surcos y marcas de vehículos pesados de hasta 40 cm.
- Desde los 38 a los 42 metros, surcos de hasta 60 cm.
- Desde los 51 a los 56 metros, surcos de 30 a 40 cm.

Las condiciones del terreno según se aleja de la pista empeoran, aumentando la cantidad y profundidad de las zanjas. Estas irregularidades del terreno fueron en gran medida las causantes de los daños que se produjeron en la aeronave, pero como se ha indicado anteriormente, esta zona no está diseñada para la operación de aeronaves y, en este sentido, la OACI no define ningún requisito físico para un aeródromo de estas características (a excepción de limitaciones de obstáculos).

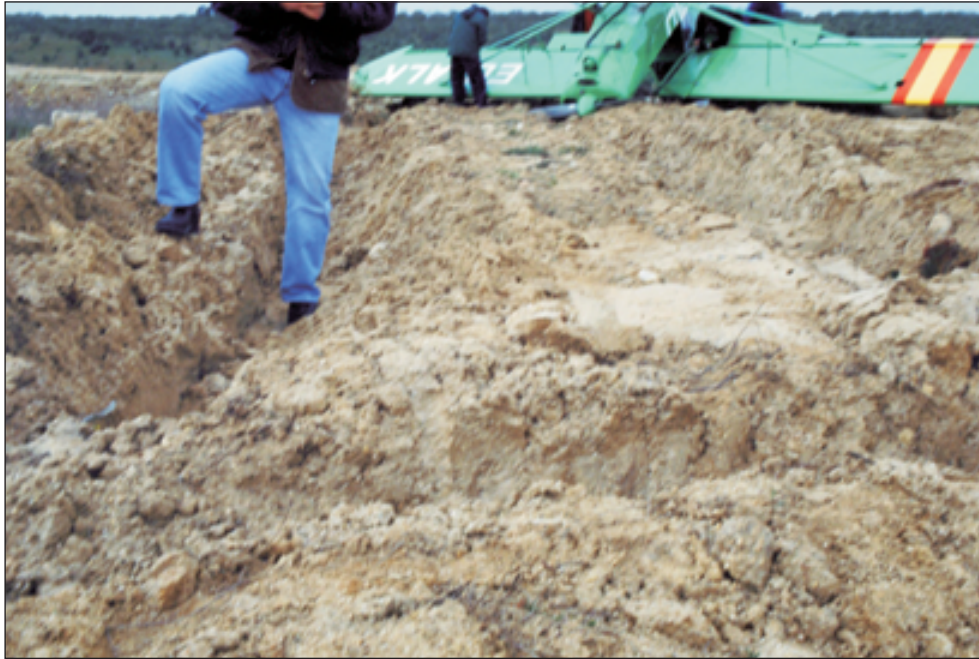
Figura 6. Surcos del último tramo de trayectoria

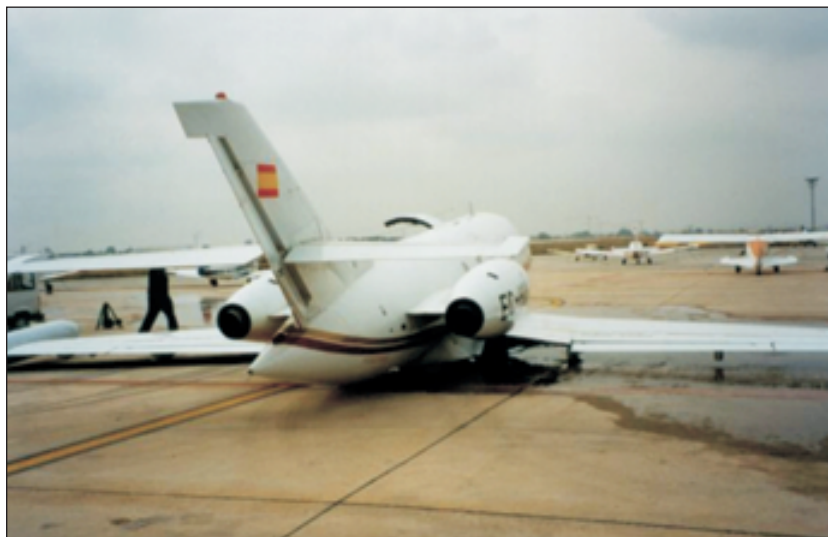
Both main landing gear legs folded up, and the aircraft hit the ground with the rear part of the fuselage and then with both wings.

Photo 1. General view of the aircraft

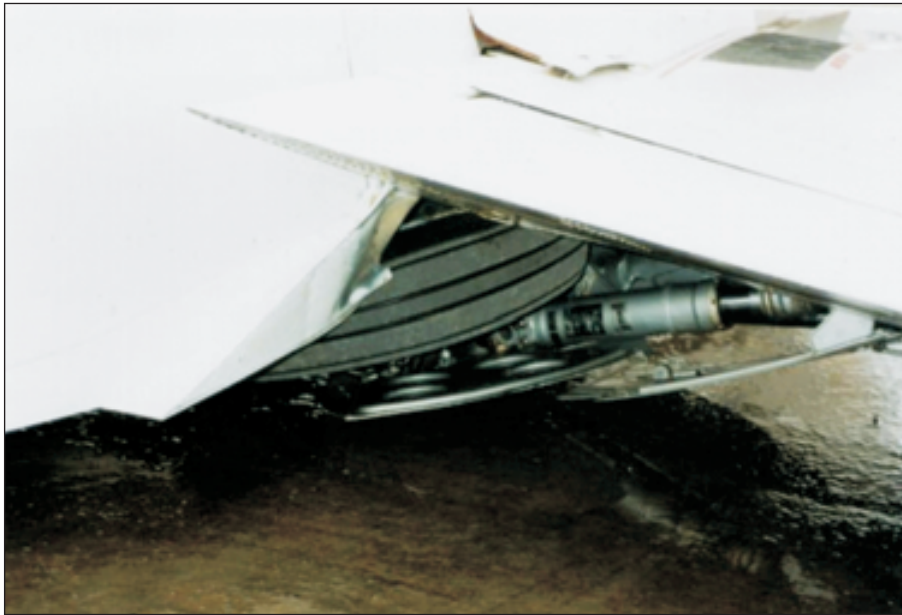
As a result of the impact, the aircraft suffered damage to the wing tips, flaps area (especially in the RH wing), wing-fuselage fairings, landing gear doors and landing gear well.

Photo 2. Detail of the RH landing gear

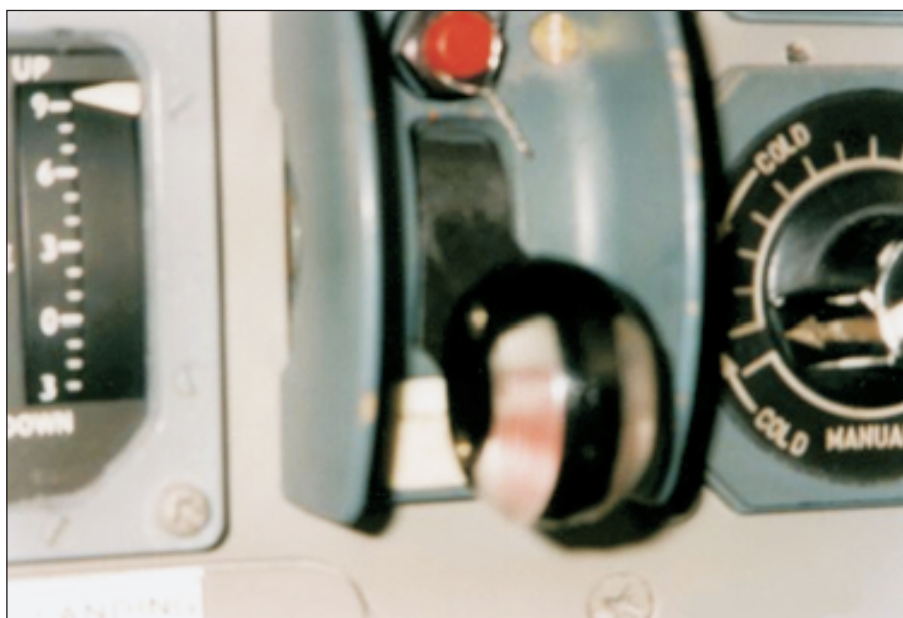
Nevertheless, this system has also an inhibiting mechanism, in a manner such that, when it is activated, the gear may be retracted even while the shock absorbers are compressed. Such a mechanism is activated through a red push button (crash button) which is located besides the landing gear lever, in the same panel in the cockpit. When the button is pushed, it is possible to move the lever to the «gear up» position. This button is

Photo 3. Landing gear lever and «crash button»

crossed by a hole in order to allow the use of break wire with the intend of, as stated in the Maintenance Manual, «... éviter des manoeuvres accidentelles de ce bouton son enfouissement est condamné par un fil frein qu'il faut rompre en appuyant sur le bouton», that is, «to preclude unintentional movement of the button, it is locked by a wire that must be broken when the button is pushed».

REC 25/04. It is recommended to the «Direction Générale de l'Aviation Civile» of France (DGAC-F) that requests EADS France (formerly Aerospatiale), as holder of the type design of the aircraft, to modify the Airplane Flight Manual of the SN-601 Corvette in order to include instructions to verify the position of the landing gear actuation device («crash button») as a part of the check to be carried out by the crew before the flight.

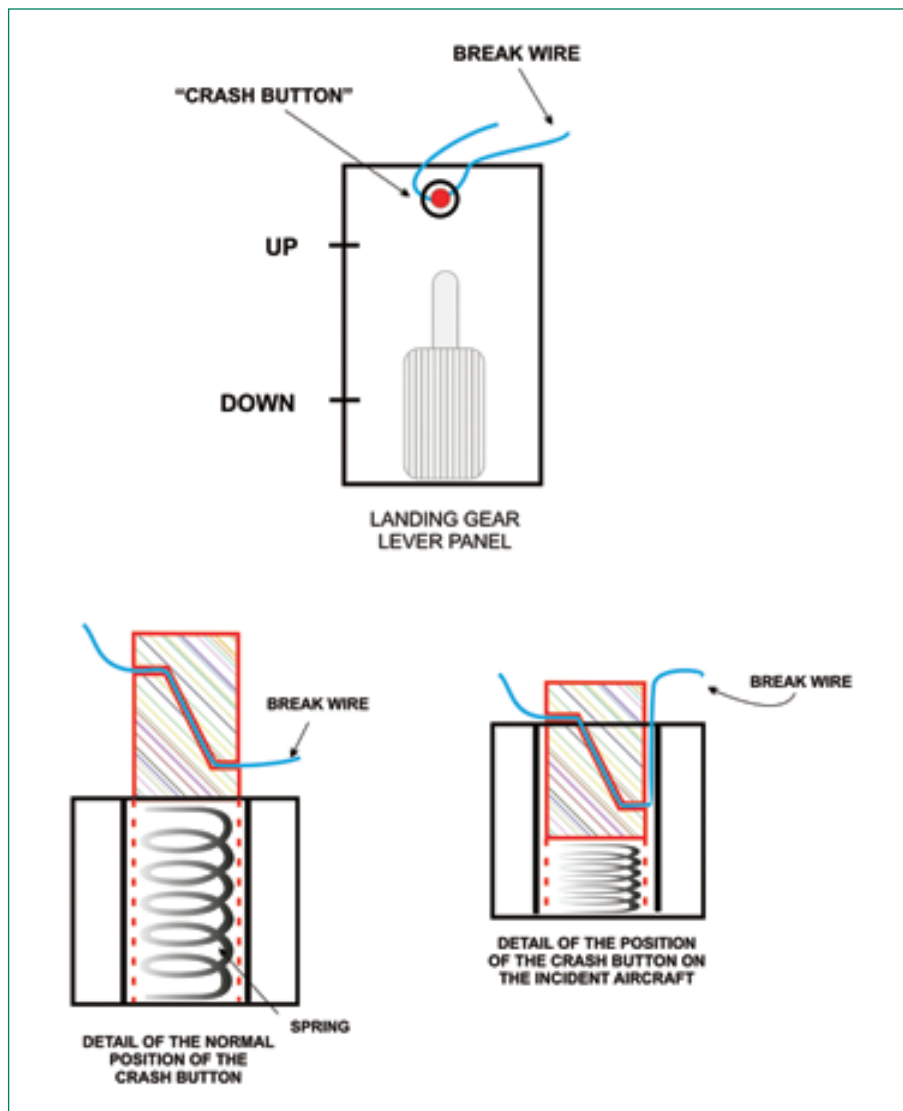
It was noted that the button had previously been pushed, but the break wire was deformed instead of breaking, in a manner such that left the button in the «pushed» position, which in turn allowed the lever to be moved to the «gear up» position.

After the incident, it was noted that the break wire of the crash button had a diameter of 0.8 mm, being therefore lower than the specified one, and that the wire composition was also different from the required according to the Maintenance Manual.

Graph 1. Schematics of the crash button and associated break wire

As a consequence of the previous information, it is considered that this incident was caused by a defective maintenance of the aircraft, when a break wire of different dimensions and characteristics from those specified in the Maintenance Manual was installed in the landing gear retraction mechanism. It was not possible to trace this defective maintenance.
