CIAIAC

Comisión de Investigación
de Accidentes e Incidentes
de Aviación Civil

BOLETÍN INFORMATIVO 7/2004

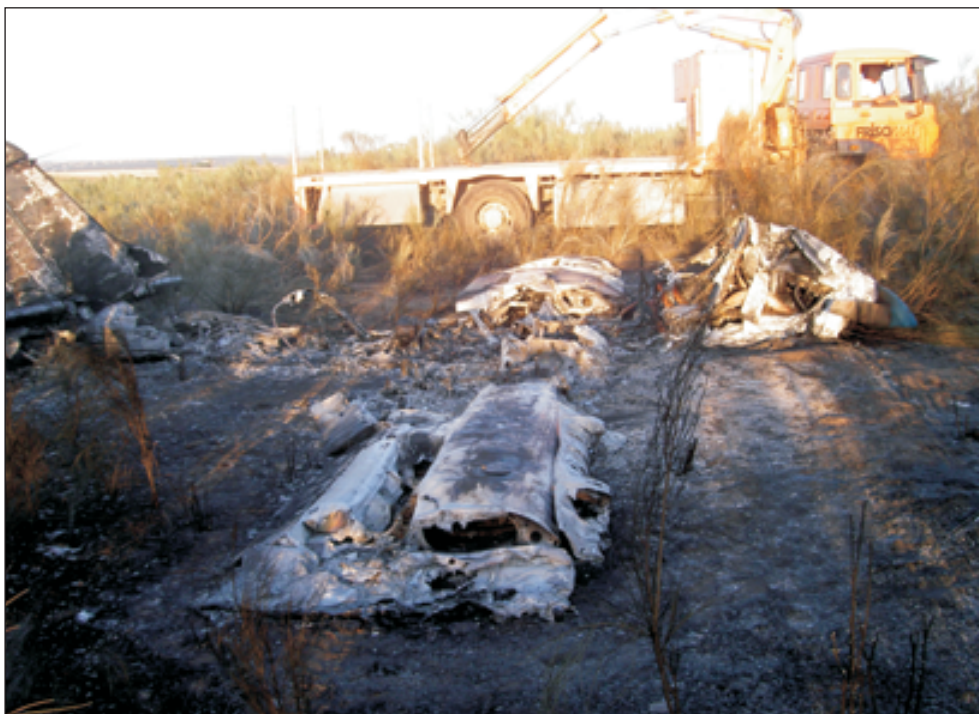
Foto 1. Estado en que quedó la aeronave

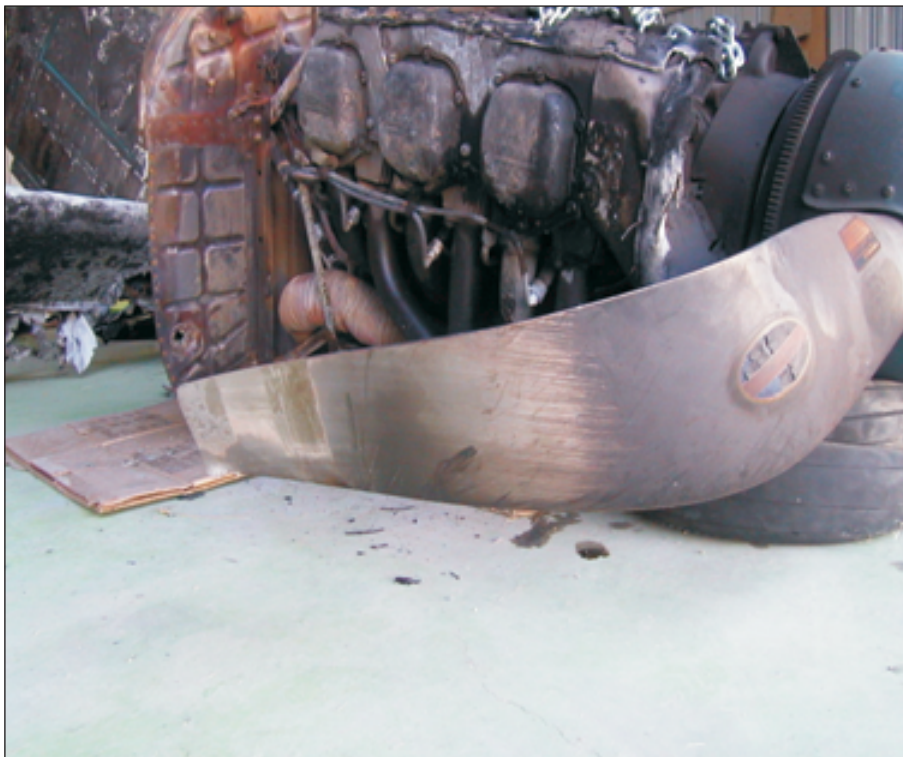
Ambas palas de la hélice estaban deformadas hacia atrás, aunque esta deformación era bastante más acusada en una de ellas. Ninguna de ellas tenía señales de impactos en los bordes de ataque y marginal, mostrando únicamente marcas longitudinales, que

Foto 2. Marcas en una de las palas

debieron producirse durante su contacto con el terreno, lo que evidencia que cuando se produjo éste, la hélice no giraba.

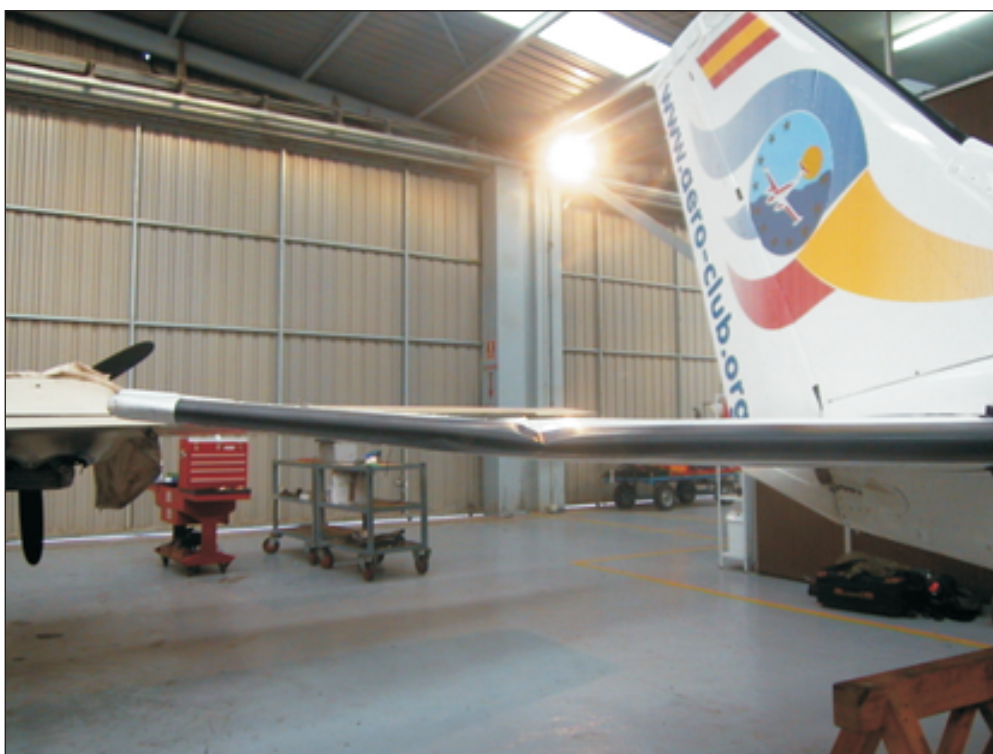
La aeronave sufrió daños en la parte derecha del estabilizador horizontal, borde de punta de ala derecha y antena de ADF.

Foto 1. Daños en el estabilizador horizontal

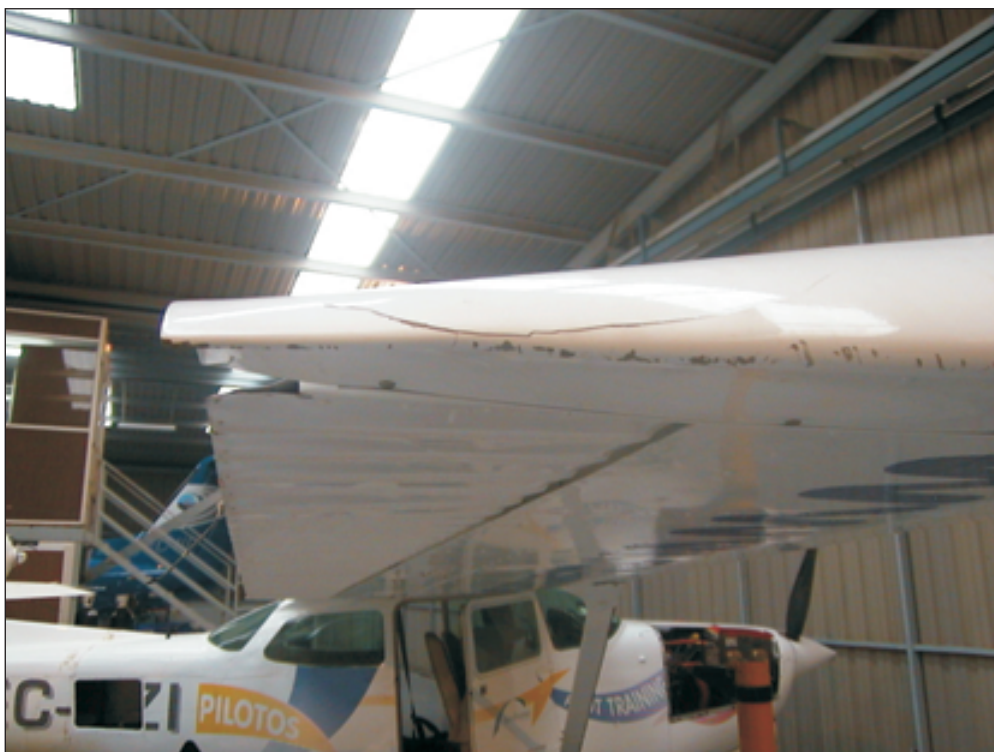
Foto 2. Daños en la punta de ala

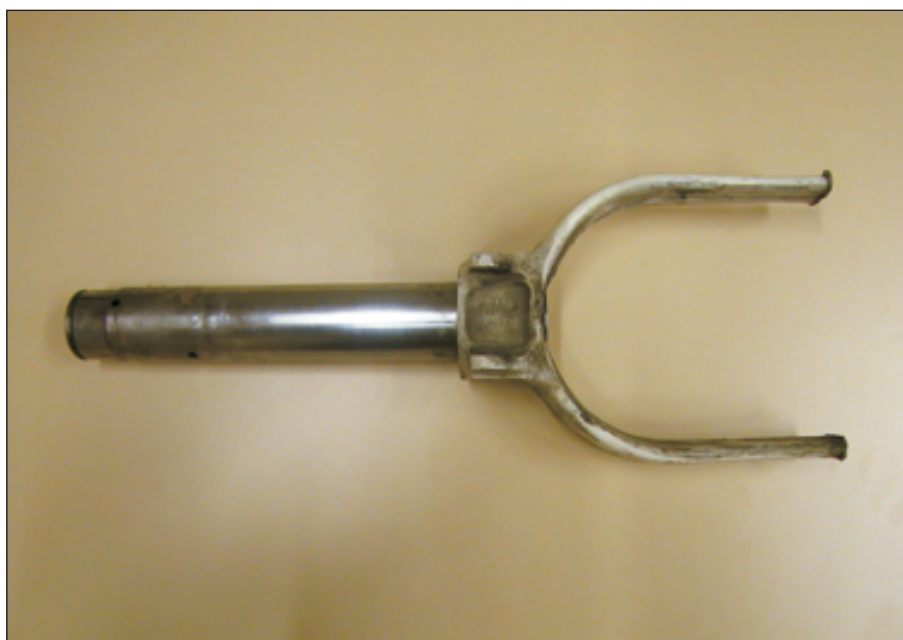
En un momento dado, volvió a manifestarse la vibración, que ya no pudo ser atenuada mediante la actuación del piloto. Poco tiempo después se produjo la rotura de la horquilla de la pata de morro, lo que permitió que se desprendiese la rueda, con lo que la aeronave se apoyó sobre los elementos del tren de morro y continuó deslizando hasta que se detuvo unos pocos metros más allá.

Foto 1. Horquilla

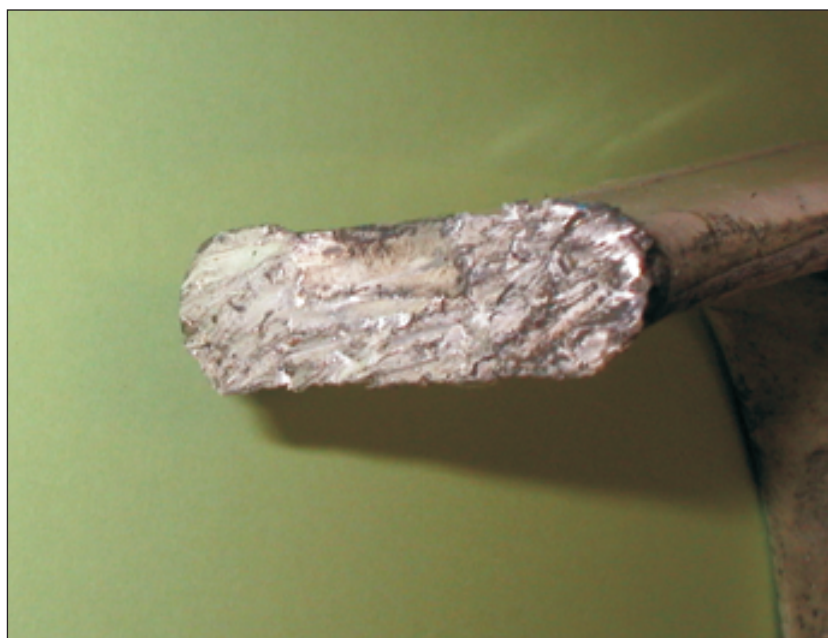
La observación visual de la pata de morro permitió determinar que la horquilla había sufrido la rotura de las dos orejetas. Se examinaron las superficies de rotura, observando que estaban fuertemente mecanizadas, debido a la fricción a la que se vieron sometidas durante el tiempo en que la aeronave rodó apoyada sobre la pata, después de la rotura. A causa de ello, no fue posible determinar las causas de la rotura a partir de este elemento. No fue posible localizar los dos trozos de las orejetas que se habían desprendido.

Foto 2. Detalle de la superficie de fractura en la horquilla

Las vibraciones en la rueda de morro reportadas por la tripulación posiblemente fueron debidas a la rotura de una de las orejetas que sustentan el eje de la rueda, de forma que la rueda quedó únicamente soportada por la otra orejeta. Después tuvo lugar la rotura de la segunda orejeta, posiblemente ya por sobrecarga estática, y el desprendimiento de la rueda.

La causa de la rotura inicial no ha podido determinarse debido a que la superficie de fractura del trozo de horquilla que pudo recuperarse presentaba un alto grado de mecanización, que impedía su estudio.

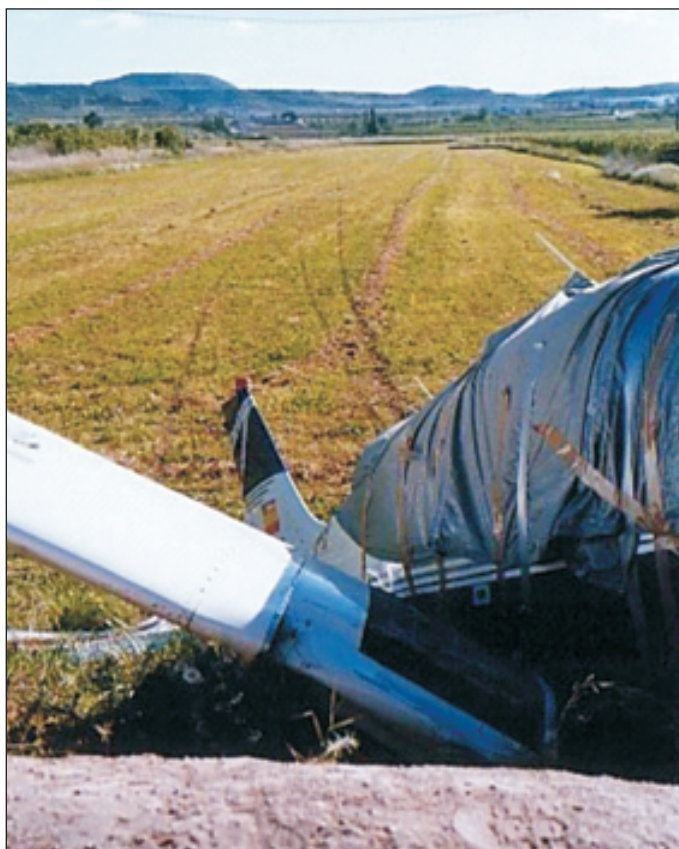
Foto 1. Huellas del aterrizaje de la aeronave y cable sobre el campo

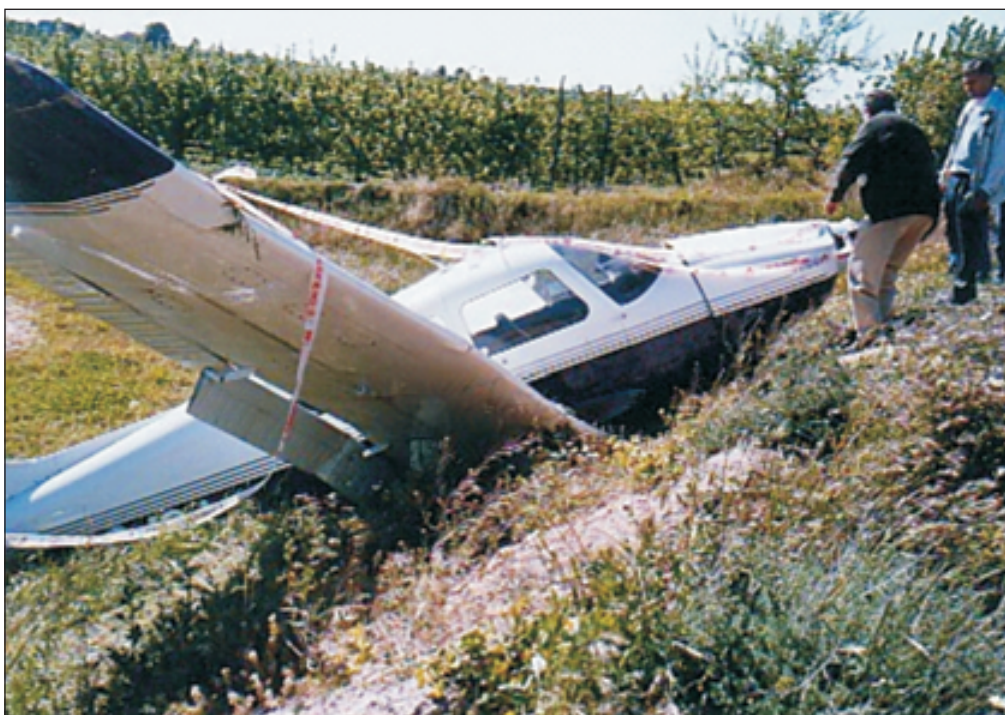
En el impacto con el talud, la aeronave sufrió daños importantes en la parte inferior del fuselaje, rotura del tren de morro y deformación de ambos planos.

Foto 2. Posición final de la aeronave (vista lateral)

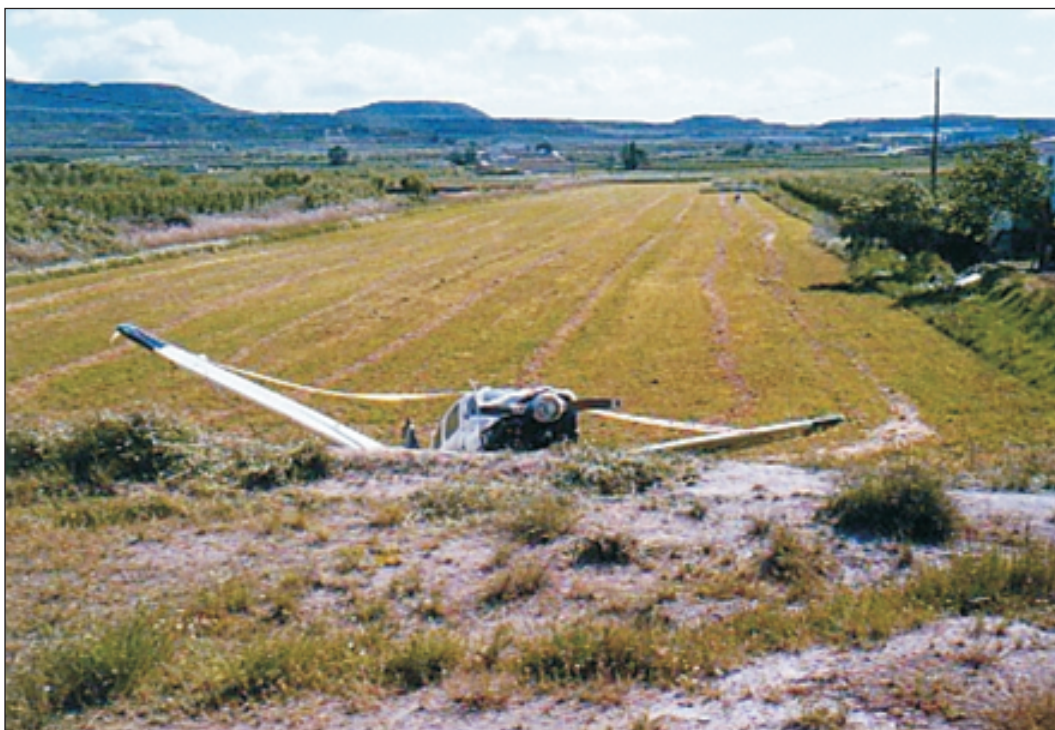
Foto 3. Posición final de la aeronave (vista frontal)

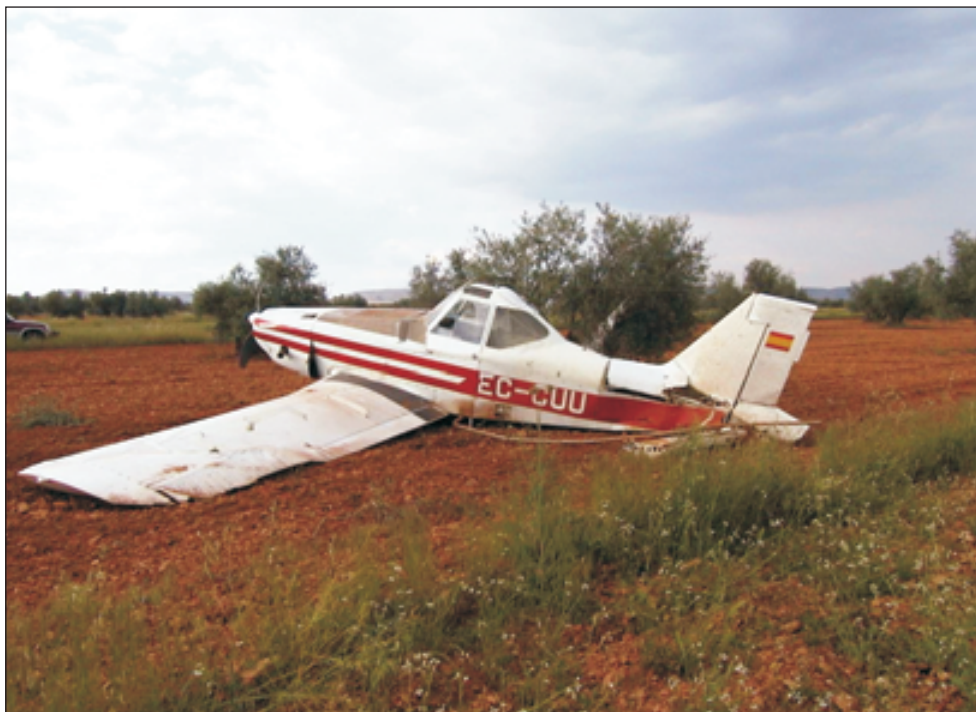
Superada la longitud de la pista, la aeronave sobrevoló rozando una franja de hierba y se adentró en un olivar. En el primer impacto contra un olivo, perdió la punta del ala derecha y parte del borde de ataque, y se desvió hacia la derecha. En el avance, la pértiga de fumigación del lado izquierdo fue arrastrada hacia atrás por la rama de un olivo de la fila siguiente y el estabilizador horizontal impactó contra su tronco, lo que hizo que se desprendiera el timón de profundidad. En el nuevo giro producido, alcanzó la fila siguiente de olivos en la que la aeronave cayó con su ala derecha sobre uno de ellos, de tal modo que una rama se introdujo entre el ala y la pértiga de fumigación. Se desprendieron y quedaron junto a la aeronave los estabilizadores horizontales de ambos lados y la rueda izquierda del tren principal de aterrizaje.

Posición final de los restos de la aeronave

La cola se encontró desplazada hacia la derecha debido a los impactos. El ala derecha perdió el alerón sobre el último olivo. Los flaps estaban retraídos.

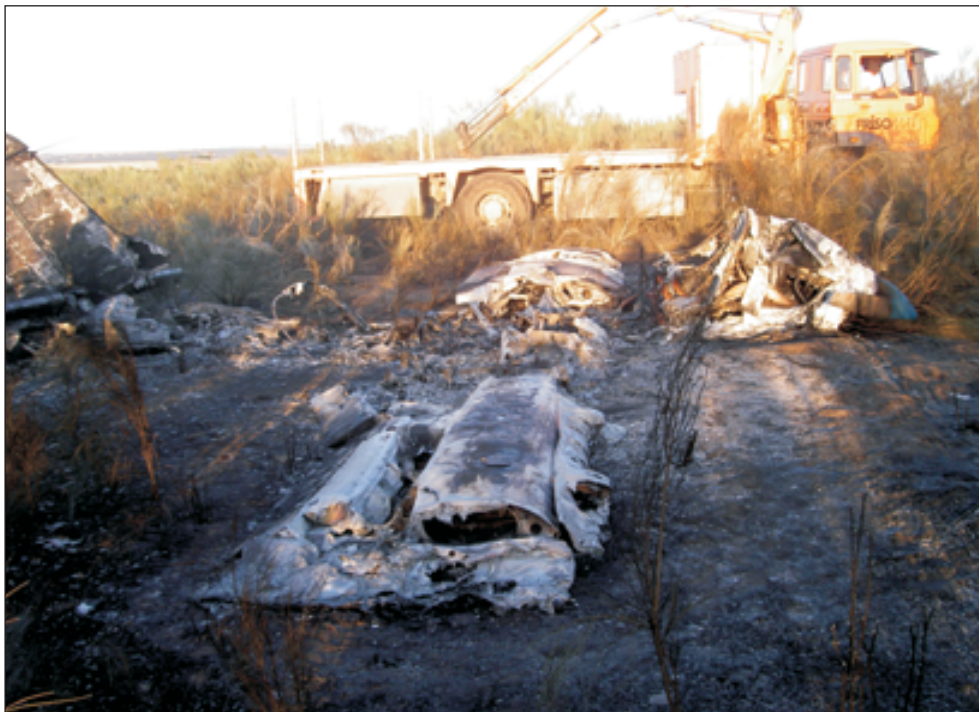
Photo 1. Aircraft damage

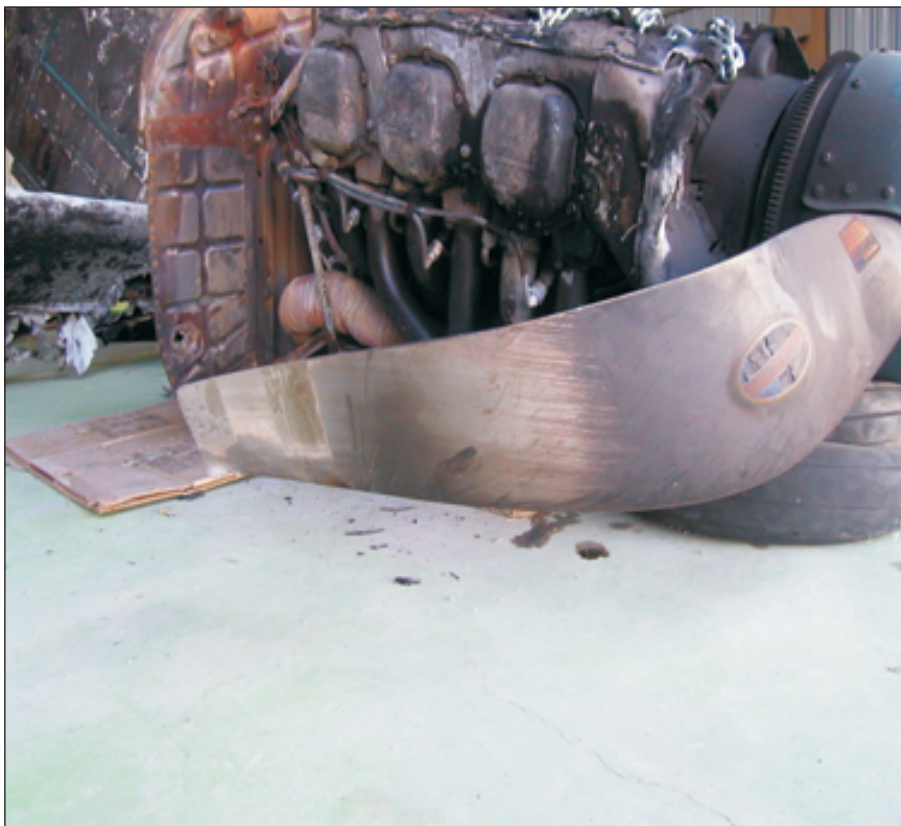
Both propeller blades were bent backwards, although this was more serious in one than the other. Neither of them showed signs of impacts on their leading and trailing edges,

Photo 2. Marks in one of the blades

only showing longitudinal marks, which must have occurred during their contact with the ground, indicating that, when this occurred, the propeller was not rotating.
