CIAIAC

Comisión de Investigación
de Accidentes e Incidentes
de Aviación Civil

BOLETÍN INFORMATIVO 8/2004

8/2004

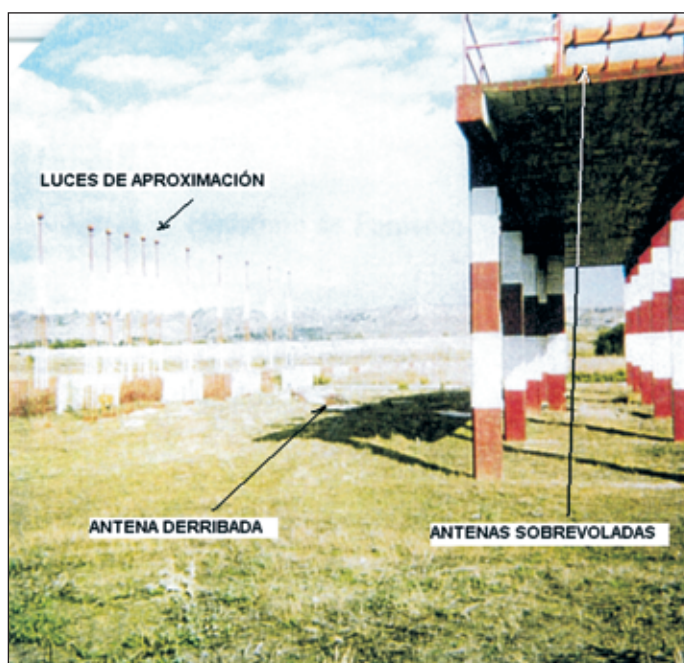
Junto a las antenas LLZ 36 se encontró el mástil de la antena de campo lejano del LLZ 18 y la propia antena derribados. El extremo del mástil, pintado de color blanco, se halló doblado en la unión con la estructura principal del mástil, pintada de color rojo. La altura de la antena derribada era de 11 m.

La estructura del mástil se puede considerar como frangible; la masa de la antena era muy pequeña comparada con la masa del avión.

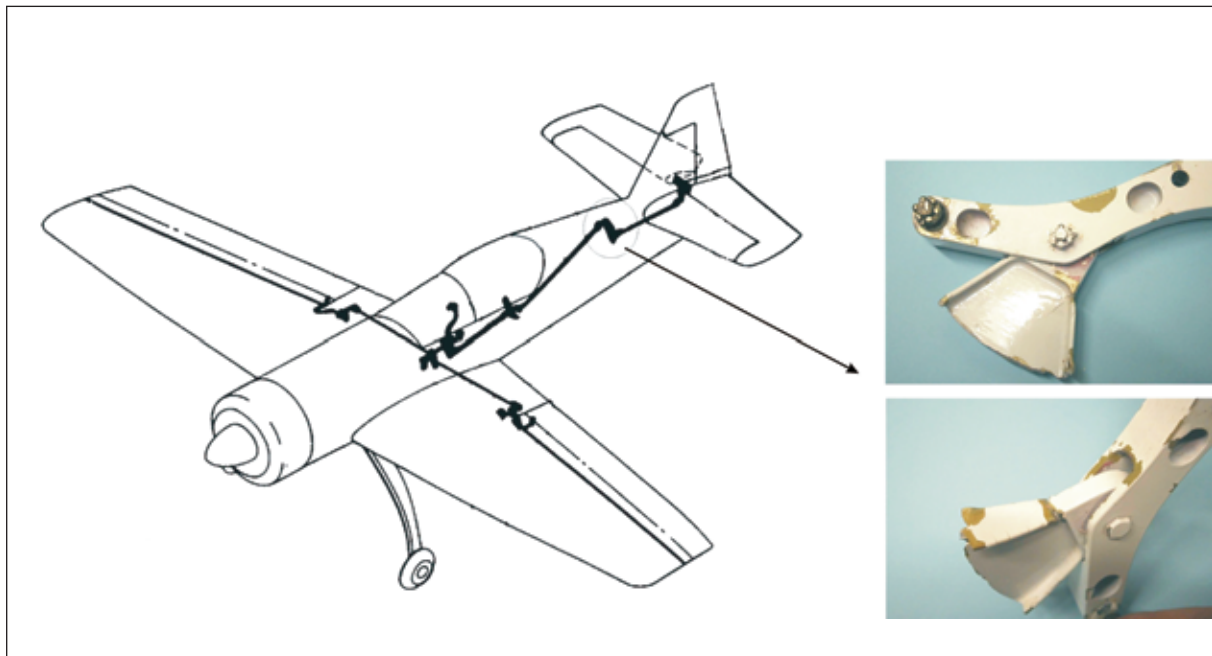
Figura 1. Situación y daños en el mecanismo del timón de profundidad

La cola de la aeronave conservaba su estructura tras el impacto. El movimiento del timón de dirección no interfería con el del timón de profundidad y viceversa. El mando sobre el timón de profundidad se realiza mediante un mecanismo articulado de barras. En una de ellas, correspondiente a la más cercana a las superficies de mando, se encontraron huellas y deformaciones producidas por el cable localizado entre los restos.

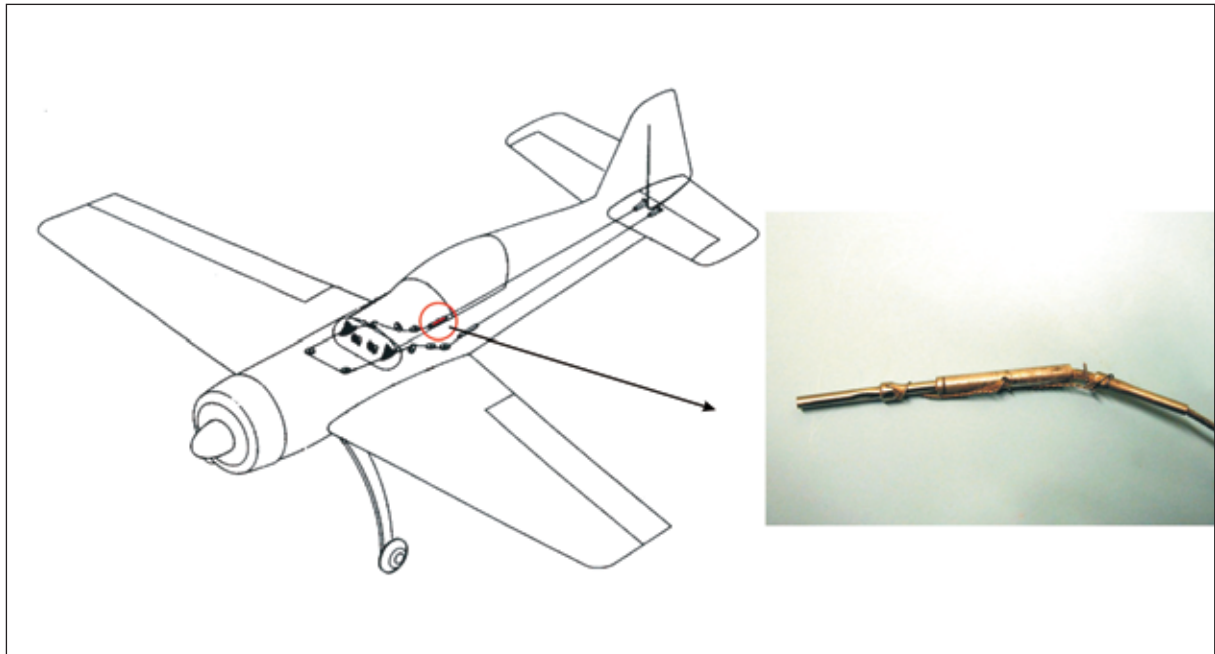
Figura 2. Situación y estado del tensor del cable de mando al timón de dirección

Se realizó un estudio de los componentes del tensor para determinar las características de los terminales unidos a él. El terminal que perdió el cable de mando presentaba un escalón a 9 mm del final del orificio, producido por un deficiente mecanizado y que impidió al cable penetrar hasta el final de su alojamiento. Asimismo, durante el montaje del cable al terminal no le fue aplicado el apriete suficiente, como muestra la escasa magnitud de las huellas que aparecieron en las paredes internas del orificio. El aplastamiento exterior del terminal no tenía efecto en la parte interna del orificio.

En el otro terminal del tensor, el cable se había introducido hasta el final del orificio y el apriete de unión entre ambos elementos le produjo una reducción de su sección del orden de un 20%, de tal manera que la fijación produciría la rotura del cable antes de que éste hubiera salido de su alojamiento.

Se ha determinado que la salida del cable de uno de los dos terminales del tensor se debió a un defecto de fabricación del terminal y a un incorrecto montaje entre el cable y el tensor.

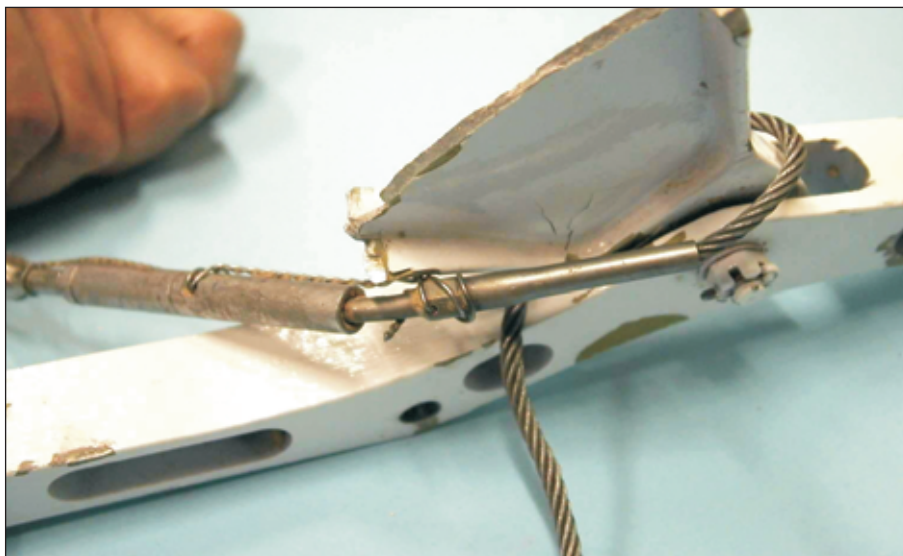
Figura 3. Bloqueo del timón de profundidad

La aeronave Sukhoi Su-26 había llegado a España procedente de Lituania, donde se le había sometido a una serie de modificaciones que afectaban al motor, hélice, aviónica, cola, etc. En el transcurso del primer vuelo de familiarización en España, durante la ejecución de una maniobra acrobática, sufrió la rotura de uno de los tensores del sistema de mando del timón de dirección que, al desplazarse hacia la parte de la cola, bloqueó un elemento del sistema de mando del timón de profundidad impidiendo su movimiento.

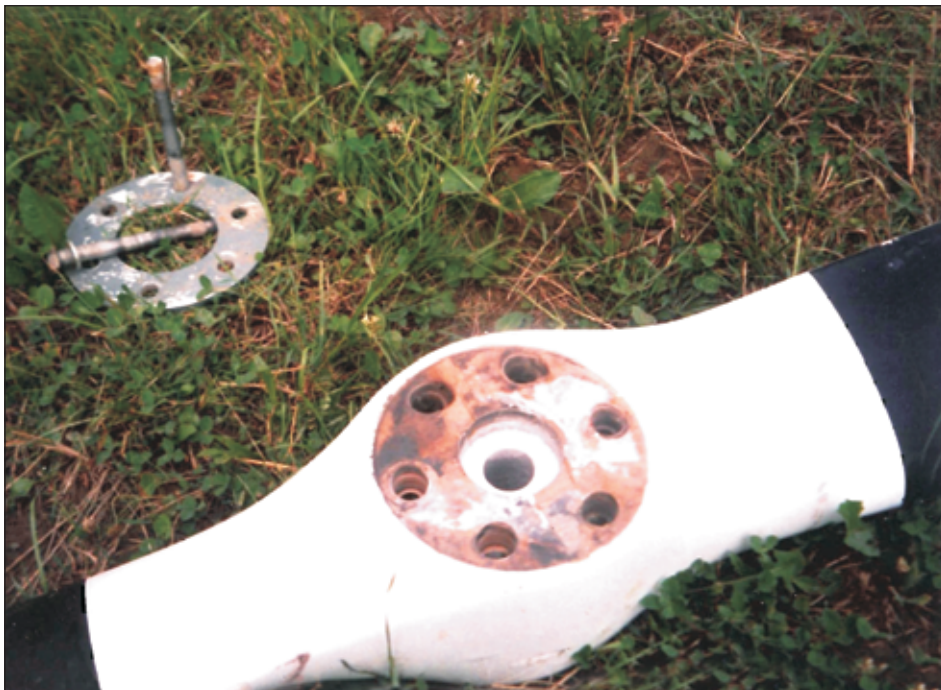
Restos de la hélice localizados en el lugar de aterrizaje

La aeronave aterrizó sobre un terreno de ligera pendiente en ascenso y cubierto de hierba. No se produjeron daños sobre la aeronave a excepción de la falta de la hélice, que fue localizada próxima al lugar donde aterrizó junto con dos tornillos de sujeción y el disco que los posiciona en el sistema de ensamblaje al eje de giro. Los otros cuatro tornillos no pudieron ser localizados.

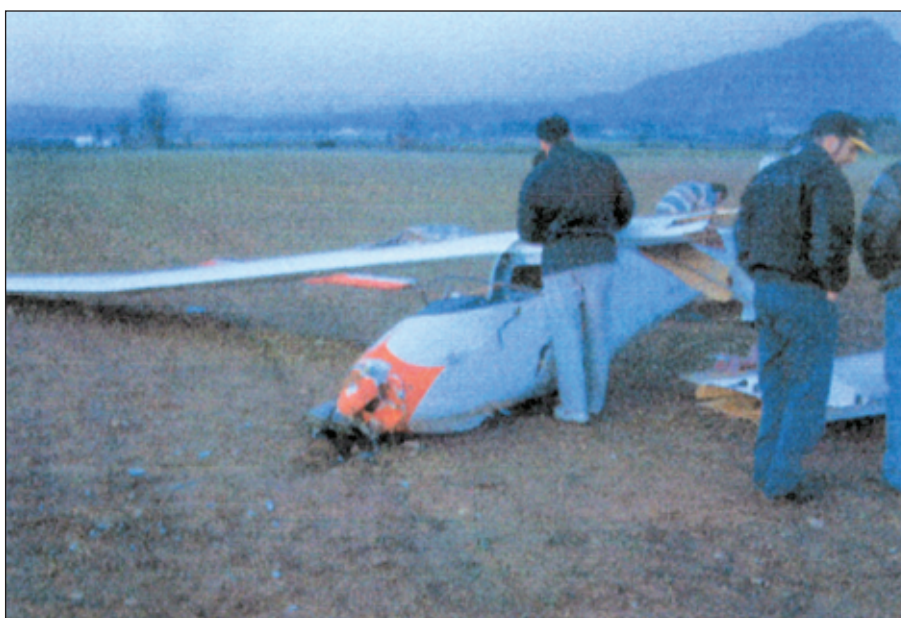
Foto 1. Detalle de los restos de la aeronave

El velero chocó con unos cables y poste telefónicos que amortiguaron el impacto contra el terreno. En el impacto con el poste se seccionó el plano izquierdo, lo que hizo que la aeronave virara hacia ese lado para finalmente precipitarse contra el terreno. En este último impacto se deformó el morro de la aeronave.

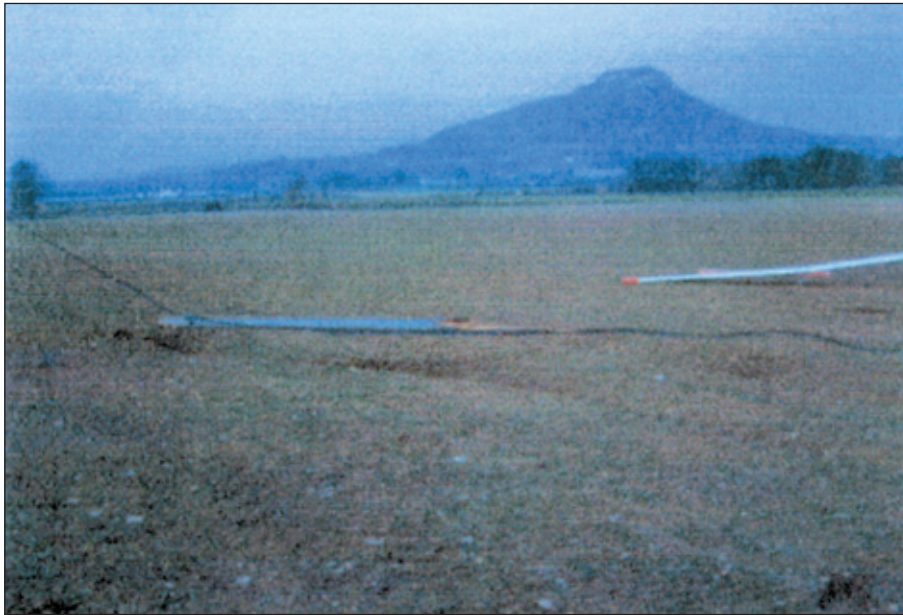
Foto 2. Extremo del plano izquierdo y cable telefónico

El plano izquierdo estaba dividido en dos partes, la parte más próxima al encastre, que sufrió la rotura al chocar contra el poste, y la parte del extremo del plano, que se dividió posteriormente al impactar el plano izquierdo contra el terreno.

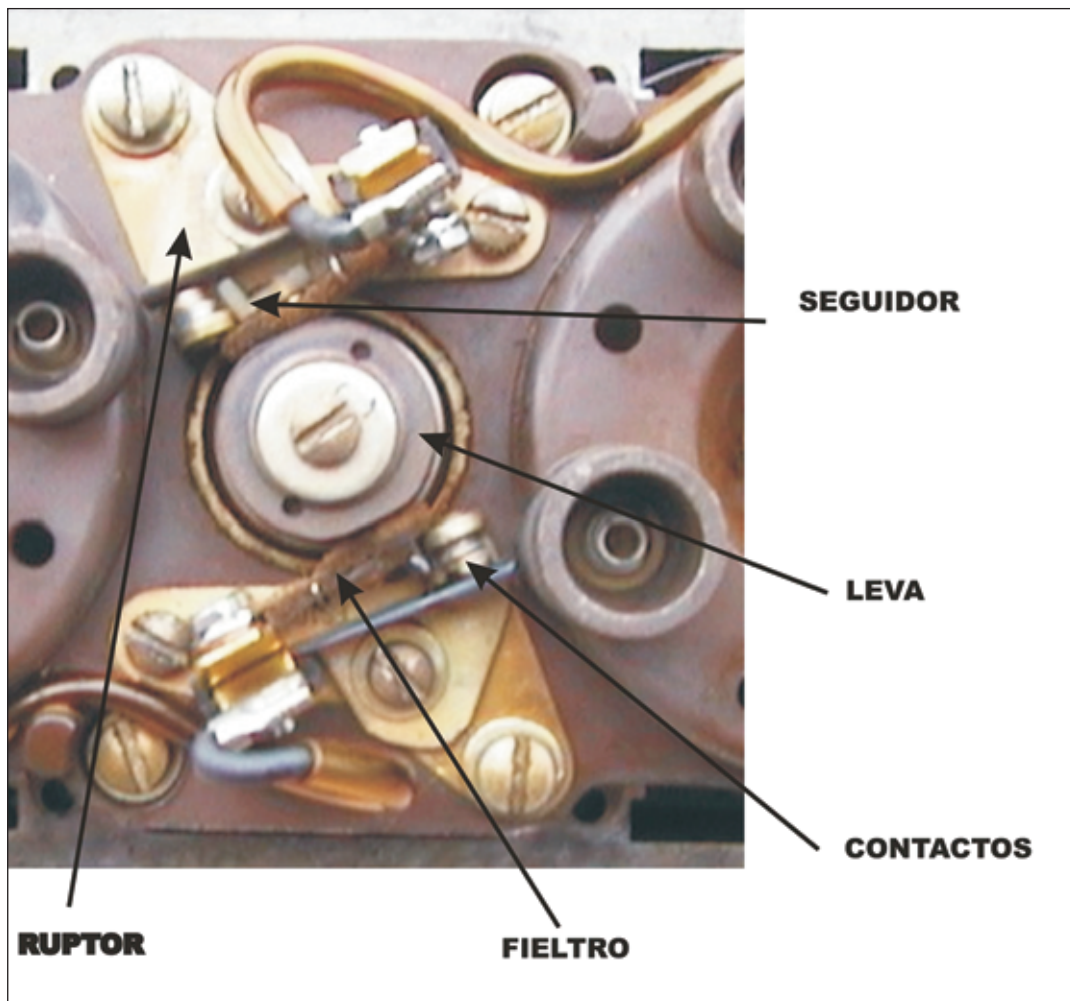
Disposición de los ruptores de la magneto

En el examen del sistema de encendido se observó que en los dos ruptores de la magneto los contactos permanecían unidos al girar la leva que los separa, impidiendo la generación de la chispa en las bujías. Sustituidos ambos ruptores y montada la magneto en la aeronave, el arranque se produjo normalmente.

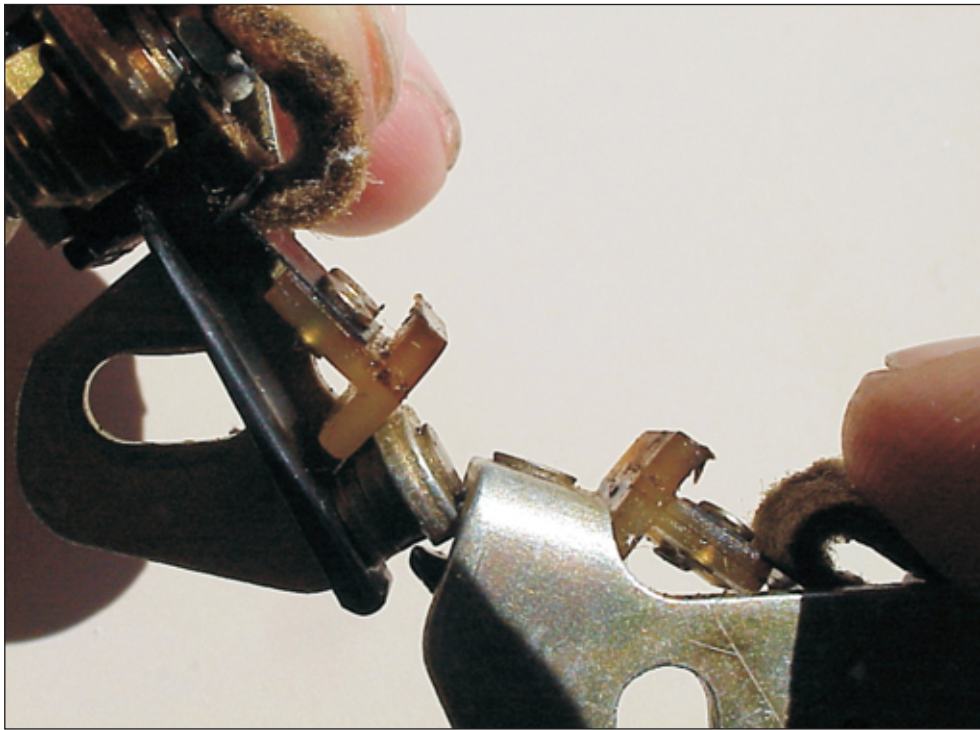
La magneto estaba calada correctamente. Los dos ruptores que montaba presentaban, en el seguidor que conduce el desplazamiento producido por el giro de una leva, un desgaste de material, el cual había tomado un tono amarillento.

La leva mostraba en la superficie de contacto con los seguidores un aspecto ligeramente rugoso.

Estado de los seguidores

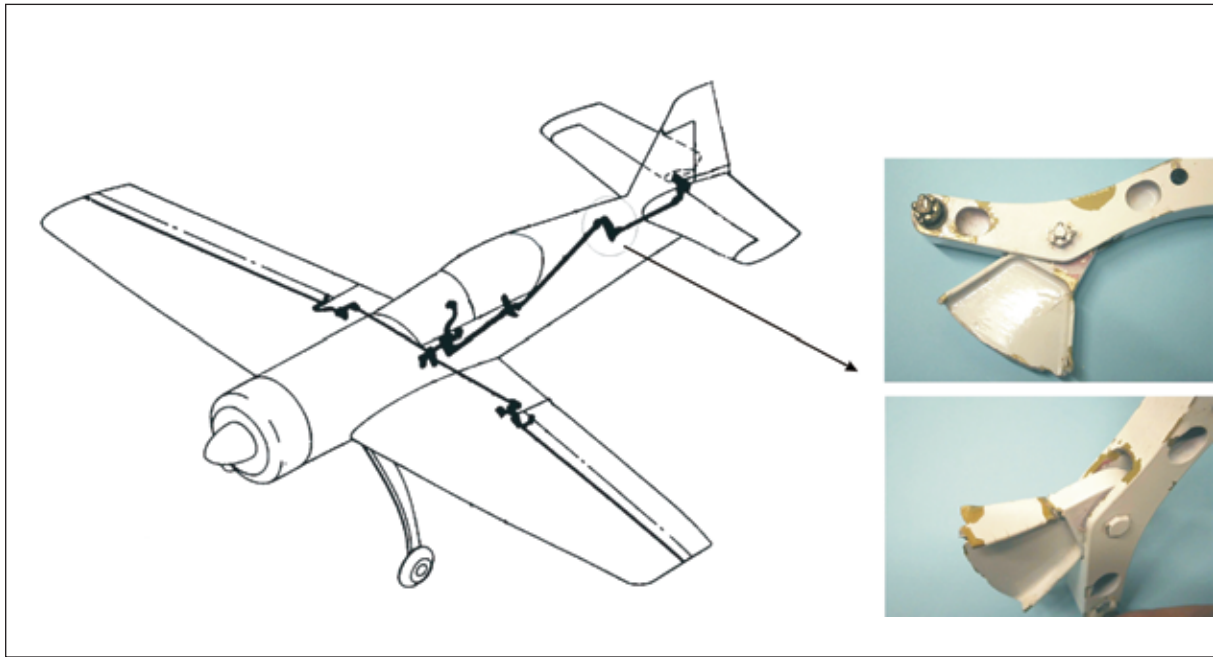
Figure 1. Situation of and damage to the elevator mechanism

The aircraft's tail structure was still intact after the impact. The movement of the rudder did not interfere with that of the elevator, and vice versa. The elevator is controlled by an articulated bar mechanism; on the bar closest to the control surfaces, marks and deformations were found caused by the cable located among the wreckage.

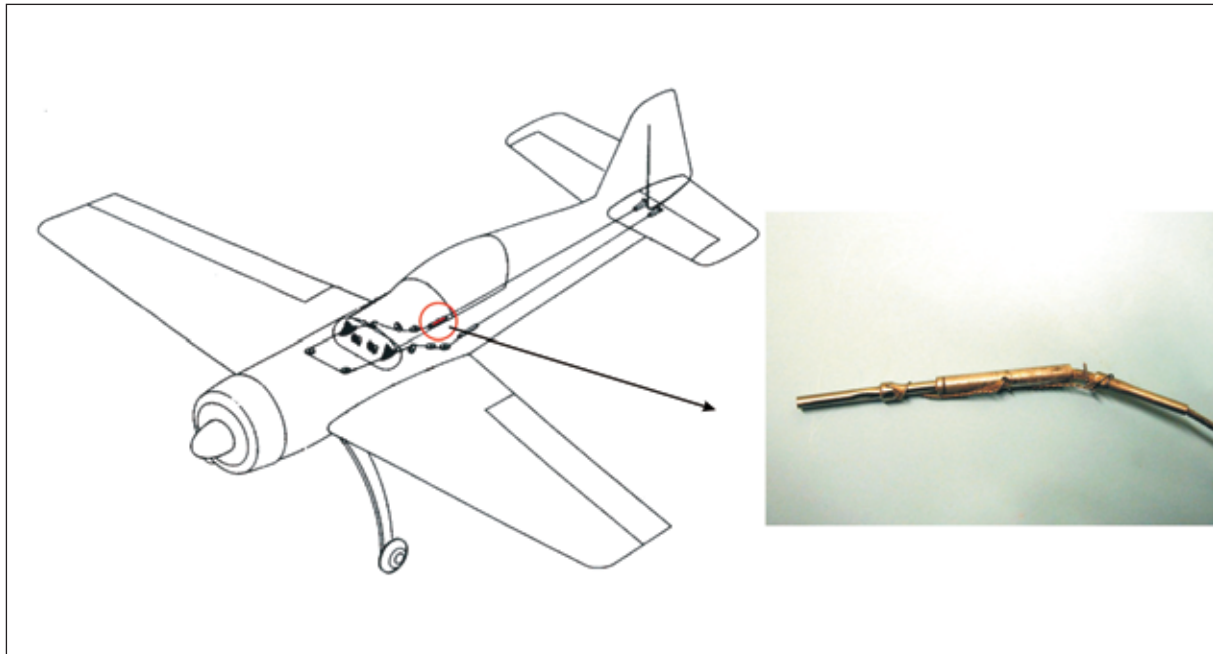
Figure 2. Situation and condition of the control cable tensor at the rudder end

The components of the tensor were studied to determine the characteristics of the terminals fastened to it. The terminal that lost the control cable displayed a step 9 mm from the end of the orifice, caused by defective machining, which prevented the cable from penetrating to the end of its housing. Moreover, during the fitting of the cable to the terminal, it was not tightened sufficiently, as is demonstrated by the small dimensions of the traces made in the inner walls of the orifice. The outer crushing of the terminal had no effect on the inner part of the orifice.

At the other terminal of the tensor, the cable had been inserted to the end of the orifice, and the tightening between the two elements reduced its cross-section by around 20%, in such a way that the fixture would cause the breakage of the cable before it broke away from its housing.

It has been determined that the separation of the cable from one of the two terminals of the tensor was due to a manufacturing defect of the terminal and incorrect assembly between the cable and the tensor.

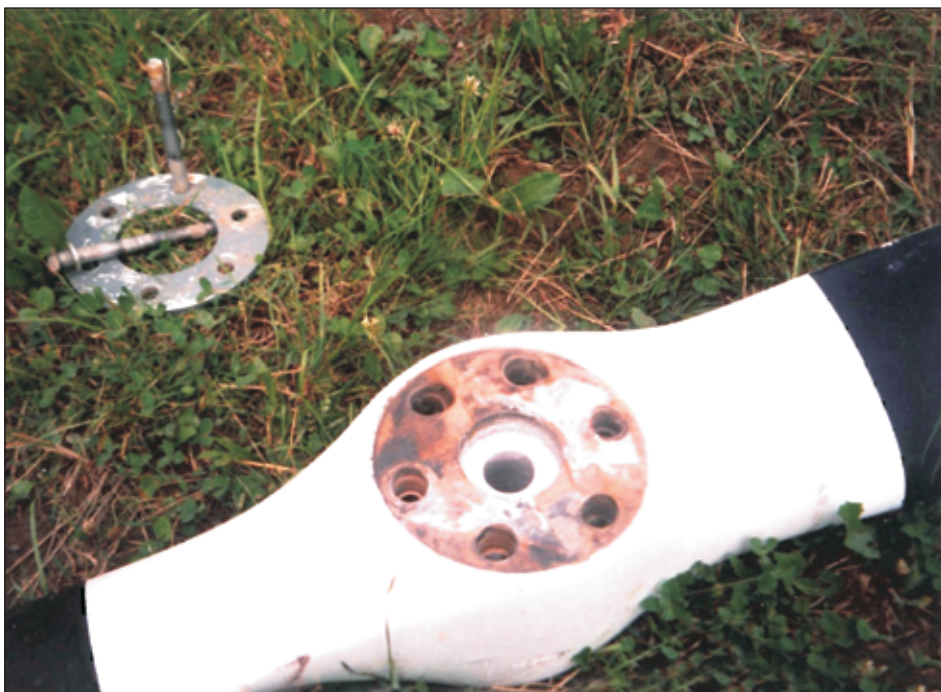
Wreckage of the propeller located on the landing place

The terrain where the aircraft landed is slightly uphill and covered with grass. The aircraft did not sustain any damage, except for the loss of the propeller which was located close to the landing area together with two fastening screws and the disk which fastens the assembly system to the rotating axis. The other four screws could not be found.

The visual inspection of the fastening points of the propeller showed a similar wear and tear, evenly distributed in the rim of each of the six holes, more marked in two of them, probably because they were the last ones to maintain the position.

From the information provided, it is considered that the probable cause of the in flight detachment of the propeller was the incorrect fitting and locking of the screws of the propeller that was not detected in the maintenance tasks carried out after the last recorded inspection of the aircraft.
