RESUMEN DE DATOS

Matrícula	EC-GQG
Tipo y modelo	MD DC-9-83
Explotador	Spanair

INFORME

1. INFORMACIÓN FACTUAL

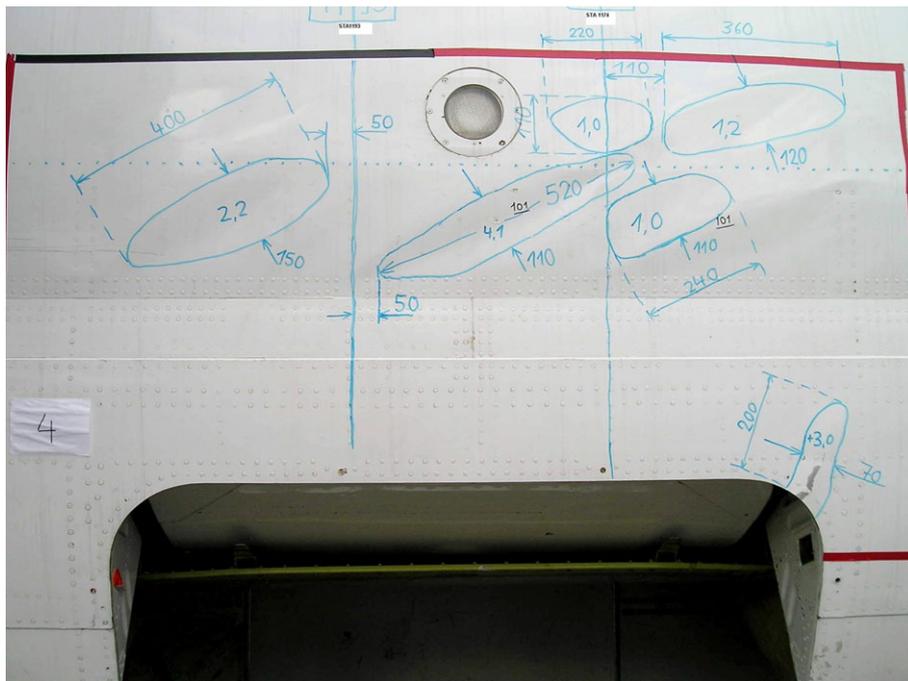
Debido al primer impacto, en la aeronave se podían apreciar deformaciones en el fuselaje, en la zona próxima a la bodega posterior.

Figura 1. Daños en el fuselaje de la aeronave

La aeronave presentaba daños en el fuselaje dado que en la toma alcanzó 4,11 g de aceleración vertical lo que obligó a que se tuviera que realizar una reparación de la misma. En la toma perdió el deflector del tren principal derecho.

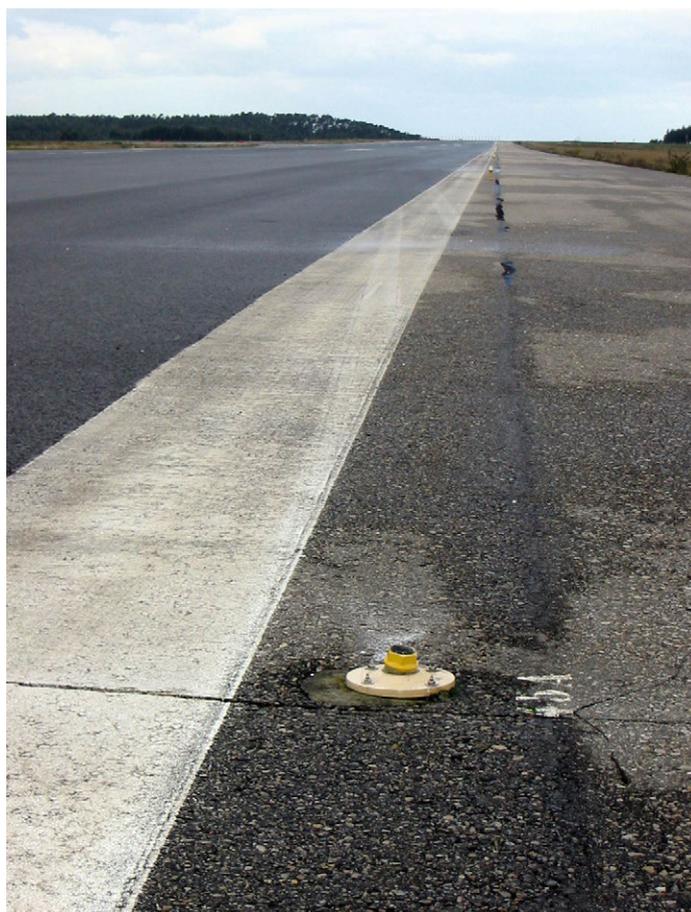
La aeronave impactó con una baliza de borde de pista que tuvo que ser sustituida.

Figura 2. Daños producidos en la baliza de borde de pista

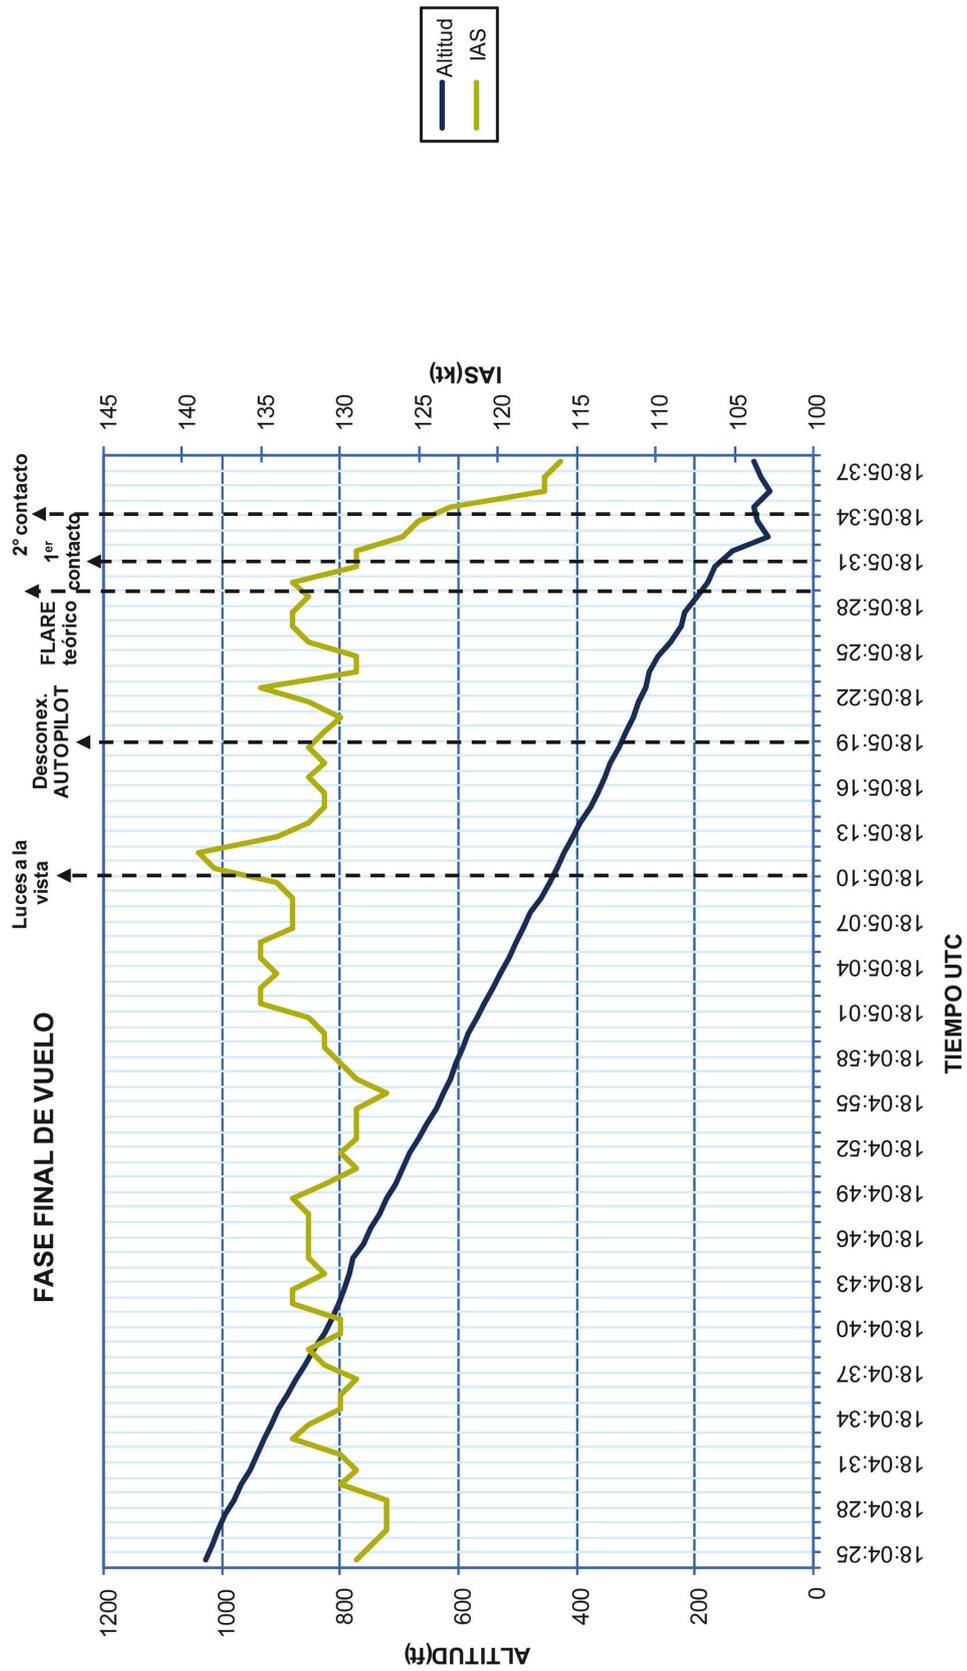
En la figura 4 se presentan la variación de velocidad indicada de la aeronave desde los 1.000 ft de altitud hasta el segundo impacto. La velocidad de referencia, para el peso y la configuración de la aeronave era de 121 kt. Como se puede ver en la gráfica se alcanza un valor de 138 kt en el momento en que la tripulación informa a ATC que tiene las luces de pista a la vista. Nueve segundos más tarde se desconectó el AUTOPILOT.

1. Cuando informan a ATC que tienen las luces a la vista, se alcanza el valor máximo de IAS.
2. Cuando se desconecta el piloto automático.
3. El punto en que se debería realizar la recogida teórica, a 50 ft de radioaltímetro.
4. El primer contacto con la pista, con un valor de 4,11 g.
5. El segundo contacto con la pista, con un valor de 1,68 g.

Figura 4. Fase final de la aproximación

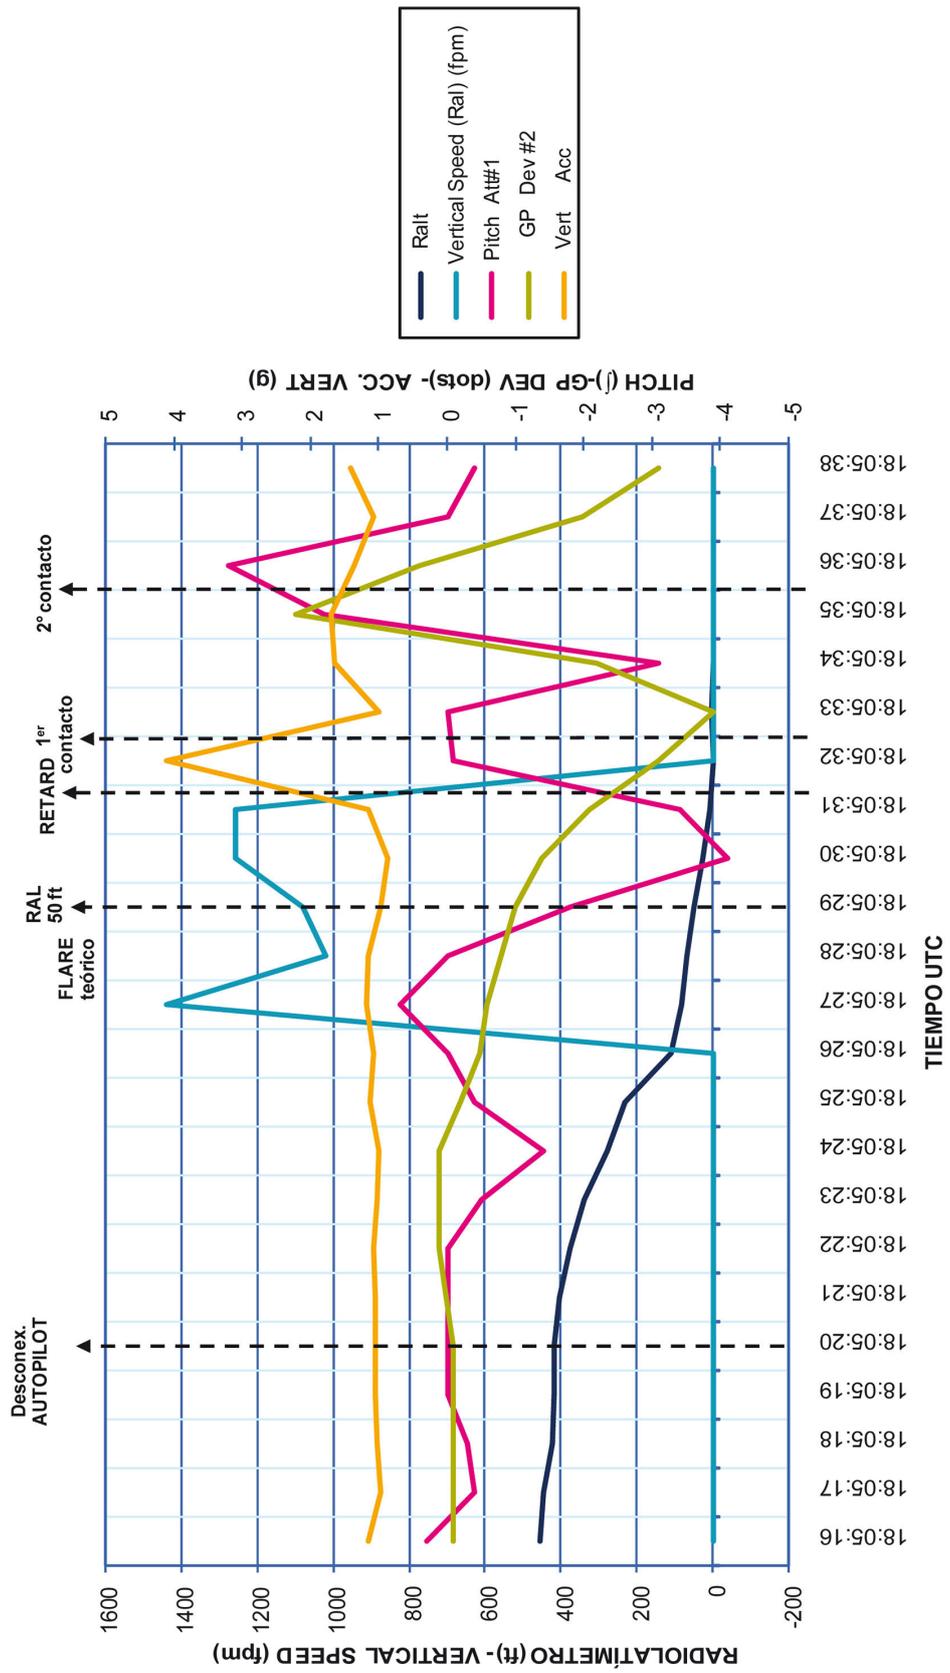
En la figura 5 se observan los valores de altura sobre el terreno, «pitch», desviación de la senda de planeo y aceleración vertical en los últimos 20 segundos de la aproximación. Se ha calculado la velocidad vertical a partir de la altura de radioaltímetro durante los seis últimos segundos previos al impacto³. También en esta gráfica se han señalado los puntos que se consideran más significativos en esta parte de la aproximación.

Figura 5. Últimos segundos de aproximación

Como se puede ver desde la desconexión del piloto automático se inicia una desviación de la trayectoria teórica de la senda de planeo hasta alcanzar 2,5 dots de desvío.

Se observa un ligero incremento de «pitch» que podría coincidir con una racha de viento de cara para a continuación disminuir hasta alcanzar un valor de $-4,1$ grados dos segundos antes de la primera toma de contacto. Inmediatamente se produce un aumento de «pitch» y se produce el contacto con la pista con un valor de $-0,1$ grados.

Los cálculos de velocidad vertical muestran valores que superan los 1.000 fpm en los últimos segundos antes del impacto.

Uno de los puntos significativos que se incluye en la figura 5 es el momento en la que el sistema de AUTOTHROTTLE activa el modo RETARD, retrasando de este modo las palancas de potencia automáticamente.

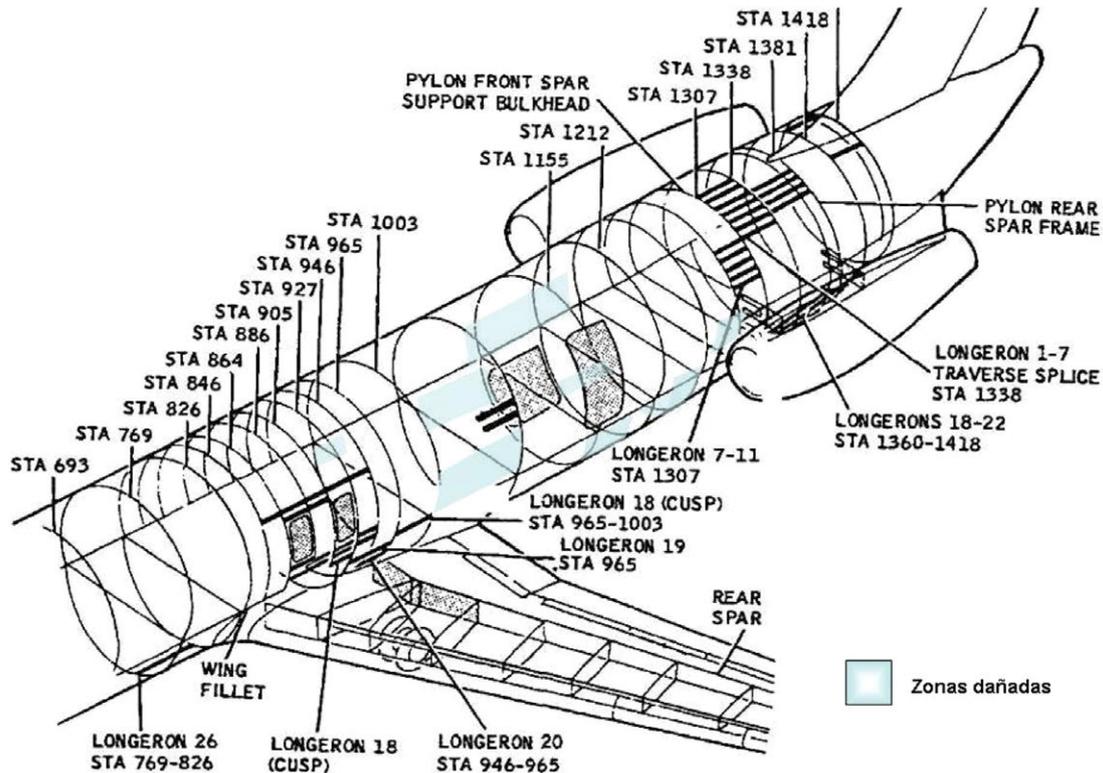
Los daños que presentaba la aeronave eran los siguientes:

- Dos tornillos de la base del asiento del copiloto estaban cizallados.
- La parte posterior del fuselaje presentaba deformaciones y arrugamientos en distintas áreas, según se indica en la figura 6.
- El deflector del tren principal derecho se seccionó desde la base.

Figura 6. Daños que presentaba la aeronave
