CIAIAC

Comisión de Investigación
de Accidentes e Incidentes
de Aviación Civil

BOLETÍN INFORMATIVO 1/2005

COMISIÓN DE INVESTIGACIÓN
DE ACCIDENTES E INCIDENTES
DE AVIACIÓN CIVIL

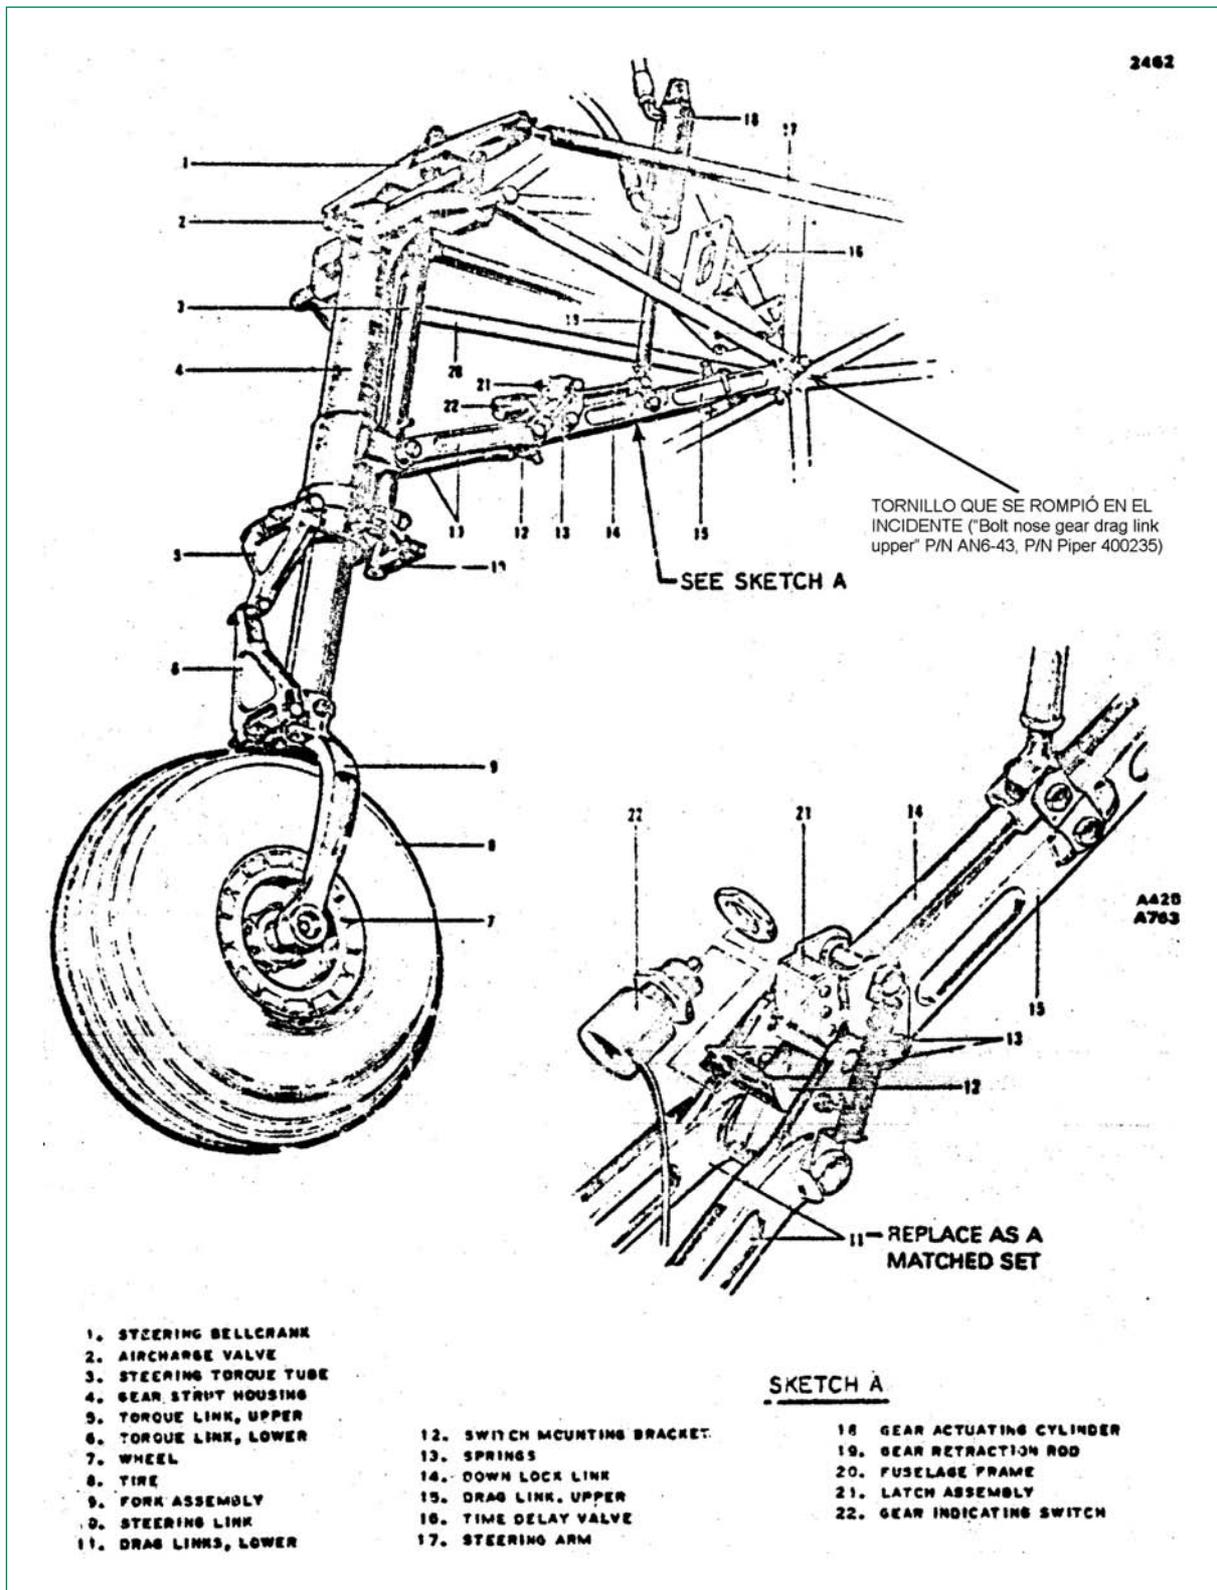
Figura 1. Del manual de mantenimiento de la PA-23-250. El microinterruptor de indicación de tren es el n.º 22 y queda pisado cuando las dos barras de arrastre («upper and lower drag link», 15 y 11, quedan con la alineación adecuada)

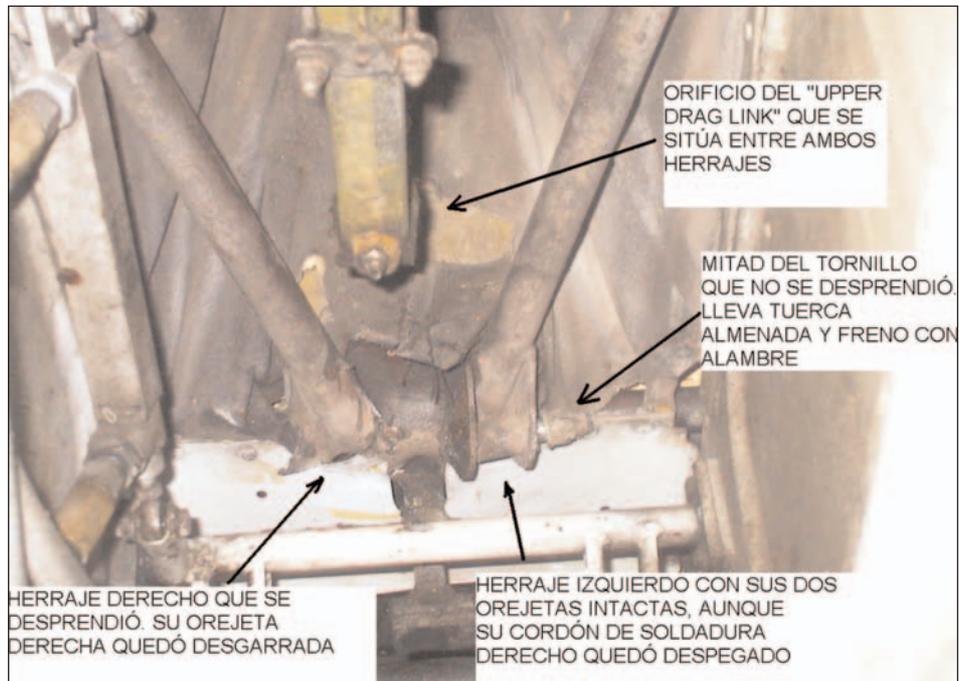
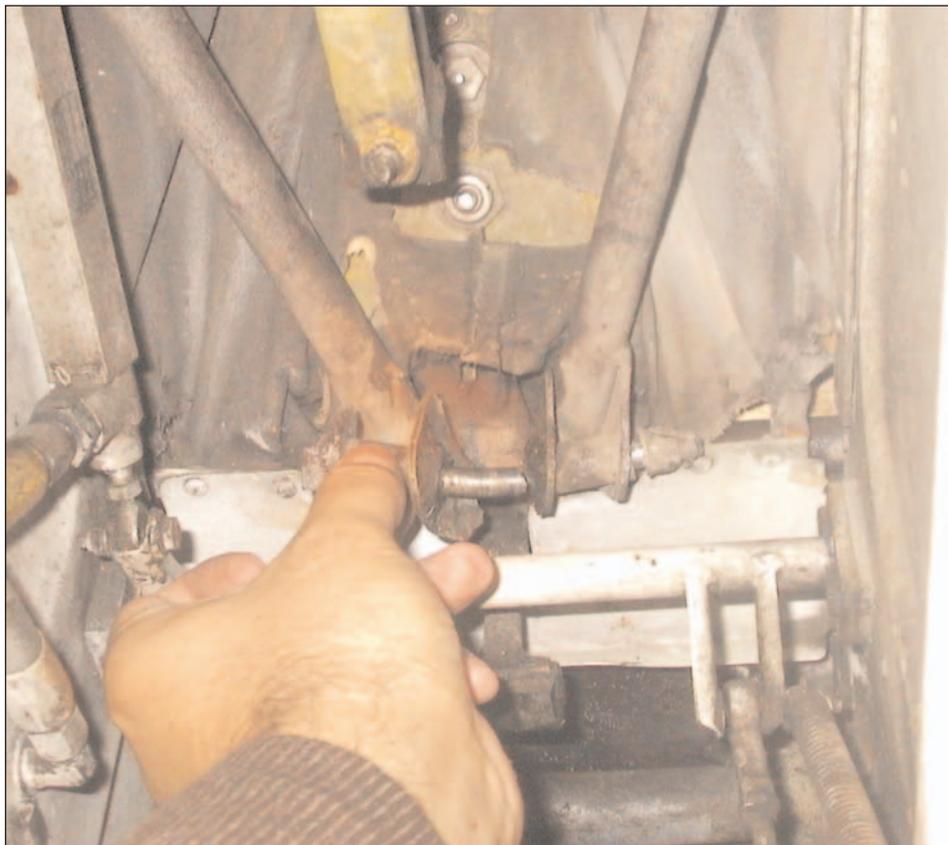
Fotos 1 y 2. Del pozo del tren delantero, visto hacia atrás del avión. El herraje derecho (a la izquierda de la foto) se desprendió con parte del tornillo y apareció 4 m detrás del punto en el que se detuvo el avión

Según esa hipótesis, el primer elemento en fallar habría sido el tornillo, por cortadura en la sección junto a la orejeta interior del herraje izquierdo (véanse Fotos 1 y 2). Después, la tracción de la barra de arrastre habría curvado por flexión la parte del tornillo que quedaba unida al herraje derecho, hasta hacer que este herraje, que ahora soportaba toda la carga debido a la rotura del tornillo, pivotase sobre su orejeta exterior mientras se desgarraba su orejeta interior. Después se desgarró también dicha orejeta exterior y el conjunto «herraje-tornillo» abandonó el orificio de la barra de arrastre y cayó al suelo en la pista cuando el avión ya estaba a punto de detenerse en la pista.

REC 38/03. Se recomienda a la Dirección General de Aviación Civil (DGAC) que se asegure de que los mantenedores de aeronaves PA-23 desmontan el tornillo «Bolt nose gear drag link upper», P/N AN6-43, lo inspeccionan por un método adecuado y, en caso de que se detecten grietas u otros defectos, lo sustituyen como se especifica en el punto 18 del «Inspection Report» del fabricante Piper.

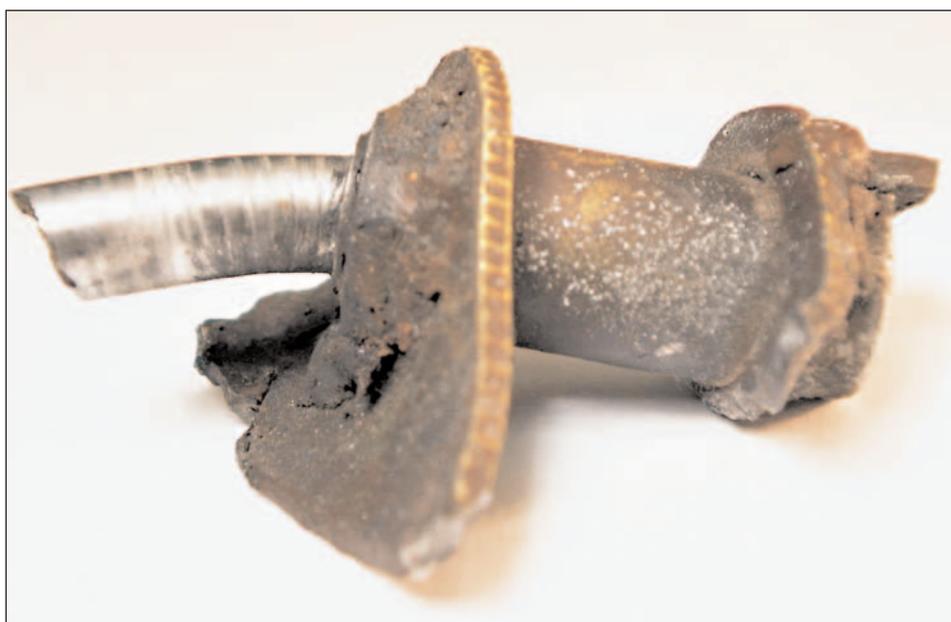
Foto 3. Parte de la cabeza del tornillo AN6-43 y del herraje derecho

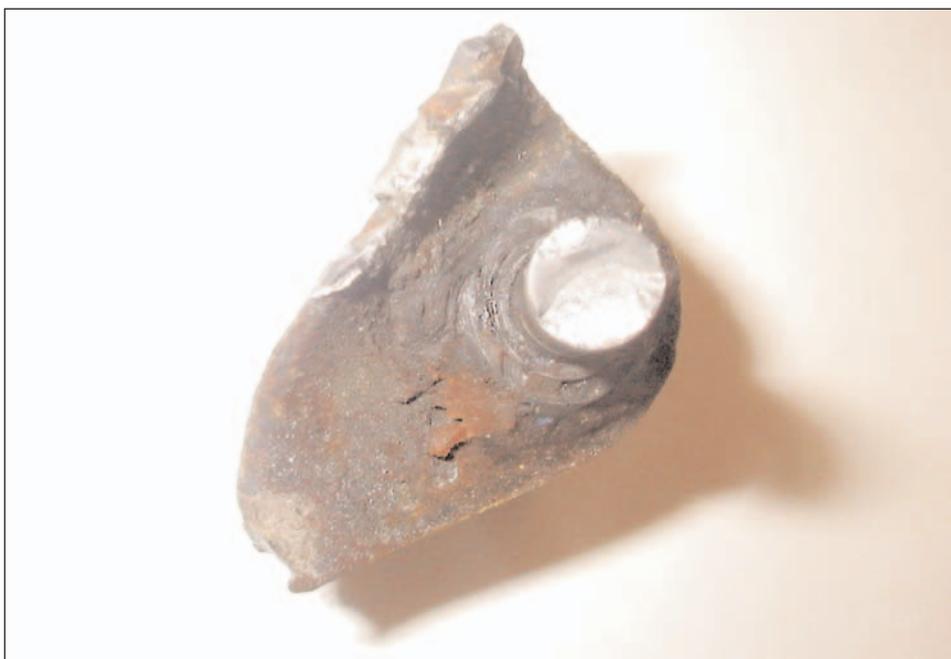
Foto 4. Vista general de la cara de fractura del tornillo AN6-43

Ambas caras de rotura del tornillo, tanto en la parte que quedó en el herraje derecho (parte de la «cabeza» del tornillo) como la que quedó en el herraje izquierdo (parte de la «tuerca» del tornillo) parecían mostrar síntomas de haber estado sometidos a fatiga por flexión alternativa producida por las cargas de tracción-compresión de la barra de arrastre. La tracción de la barra se produce durante la retracción del tren y la compresión durante la extensión.

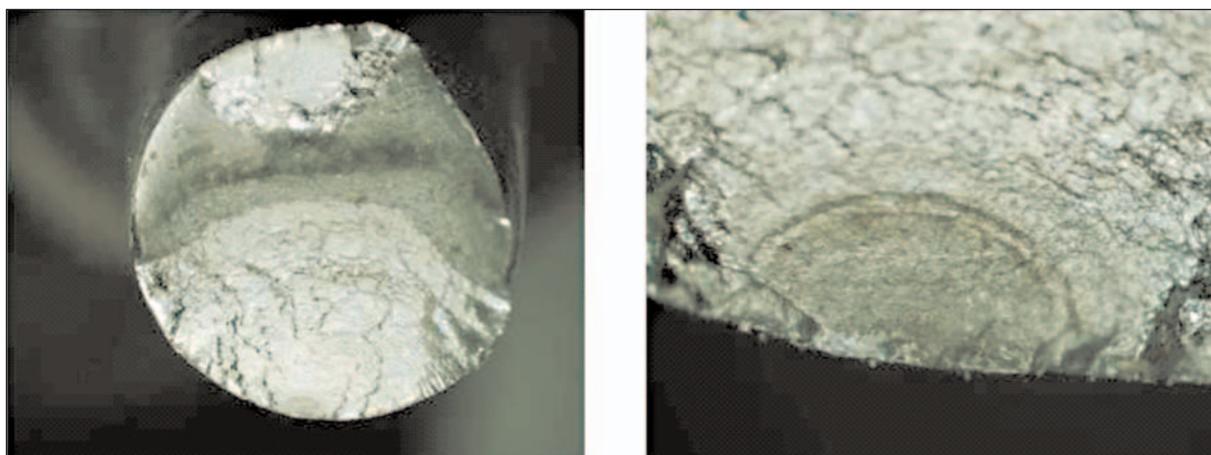
Foto 5. Detalle de la superficie de fractura del tornillo

En resumen, la rotura del tornillo se produjo por un fenómeno de fatiga por flexión alternativa, y la envolvente del bulón (casquillo y orejetas) presentaba un inicio de grieta por fatiga, pero su mecanismo principal había sido por rotura estática por sobrecarga a consecuencia de la rotura del tornillo ocurrida en primer lugar.

El incidente se produjo probablemente por la rotura a fatiga del tornillo «Bolt nose gear drag link upper», P/N AN6-43, que impidió que se pudiese bloquear el tren abajo y que en último término provocó la rotura del herraje derecho de sujeción y el plegado hacia delante de la pata de morro durante la carrera de aterrizaje.

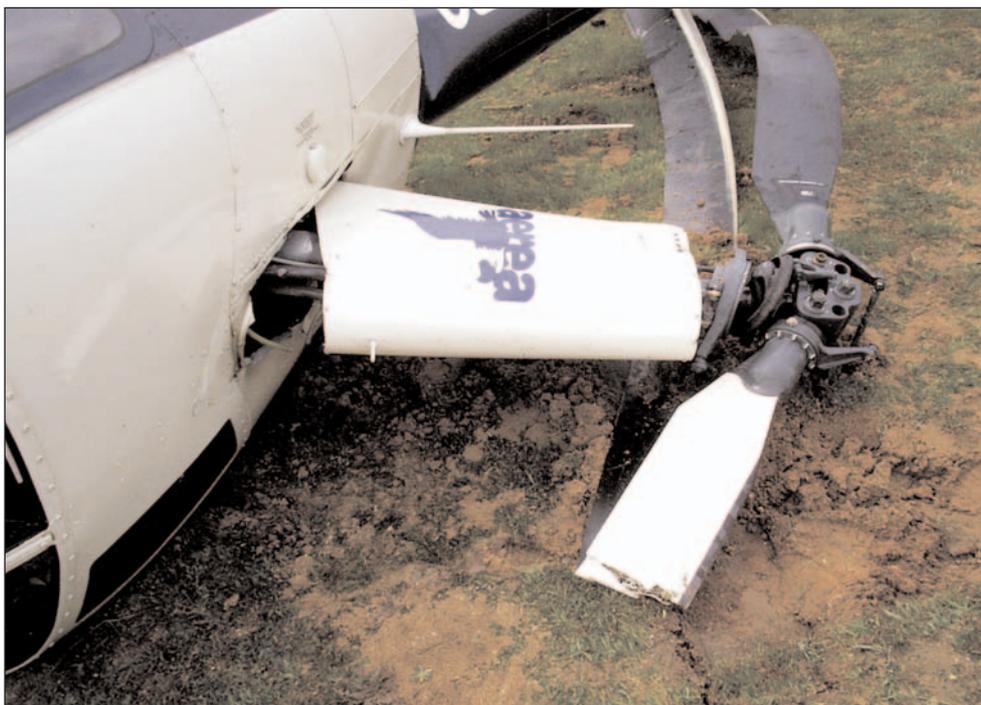
La aeronave sufrió daños muy importantes en el rotor principal, rotor de cola y en cabina. Quedó apoyada sobre el costado izquierdo. Las palas del rotor permanecían unidas al mástil, una de ellas partida cerca de la raíz y la otra con varias dobleces. El mástil del rotor estaba inclinado hacia atrás y el rotor de cola seccionado, aunque unido por la transmisión y la conducción eléctrica al resto de la aeronave.

Foto 1. Desperfectos en el mástil y palas del rotor

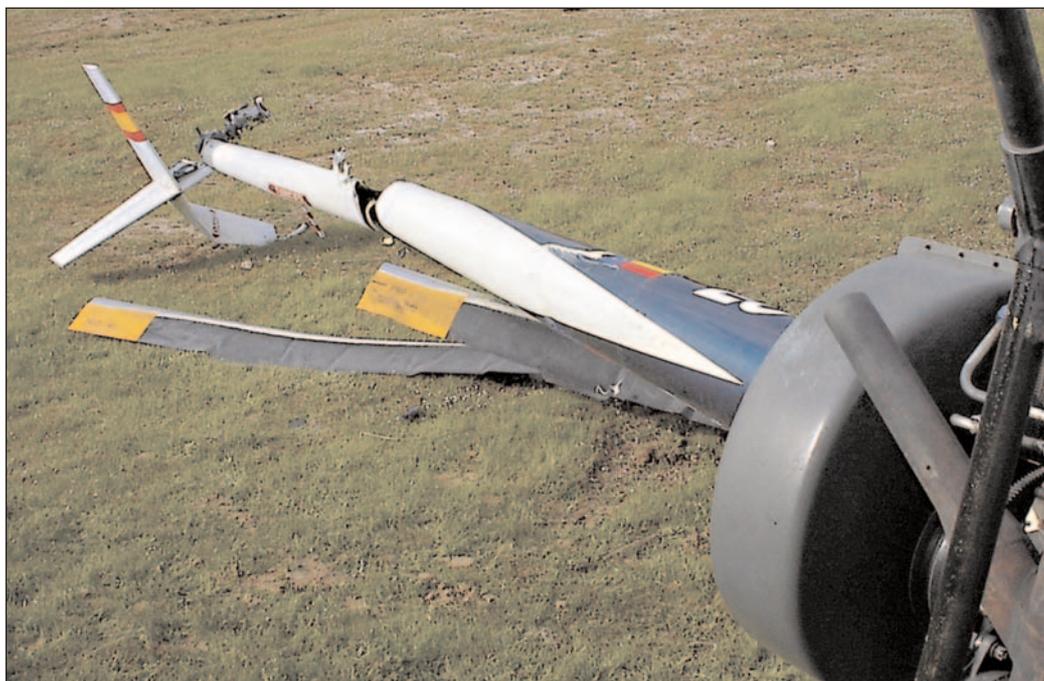
Foto 2. Desperfectos en el mástil y palas del rotor

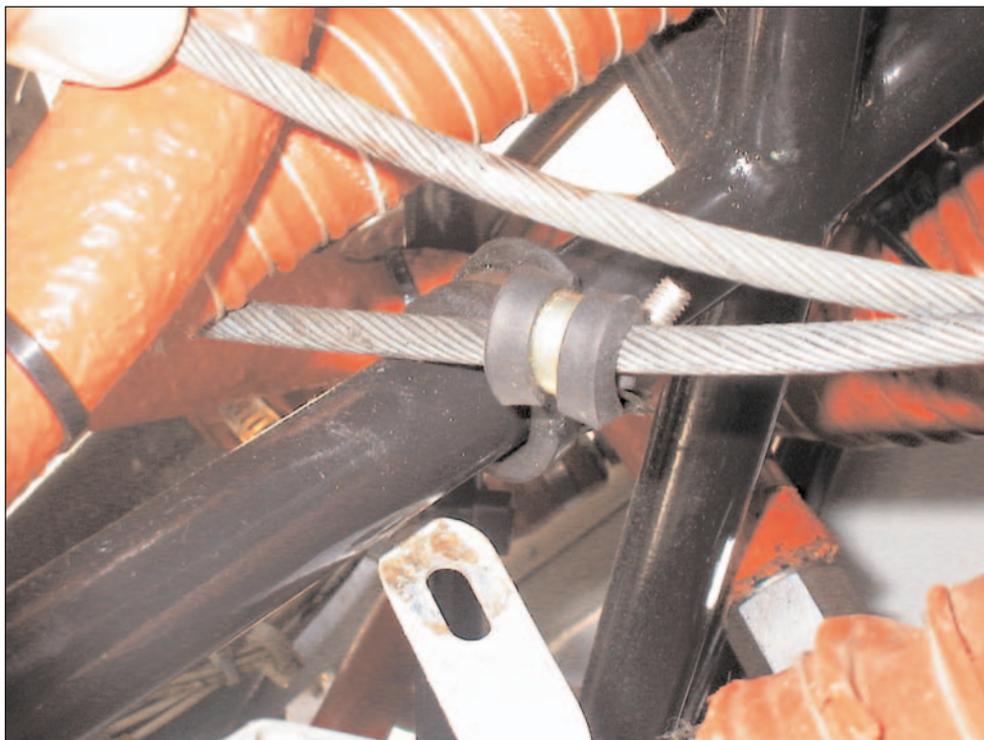
Según se comprobó, el cable de mando del aire alternativo había perdido una de las bridas de sujeción a la bancada, quedando libre dentro del vano motor. Por ello, en el despegue del vuelo del incidente y al entrar la rueda de morro girando dentro del compartimiento debió enganchar el cable, que interfirió en el despliegue del tren, llegando a impedir su extensión. Es probable que en las labores de mantenimiento anteriores al suceso no se comprobara el estado en el que se encontraba esa brida.

Brida de sujeción semejante a la del incidente

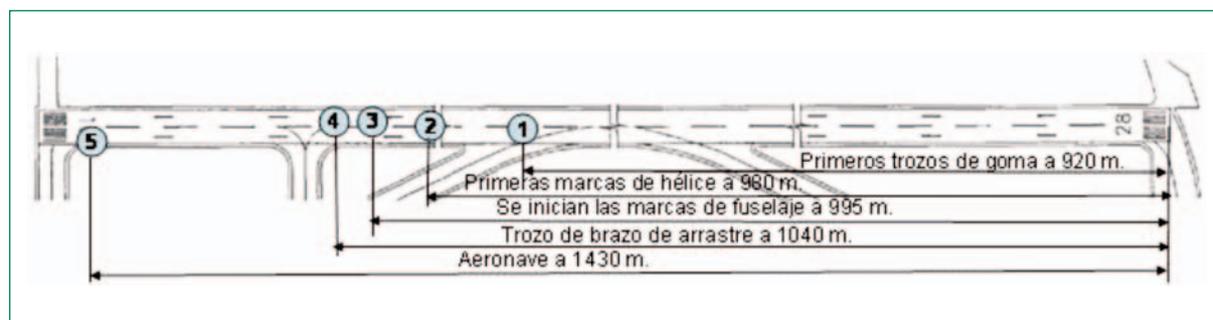
Figura 1. Huellas de la aeronave en pista

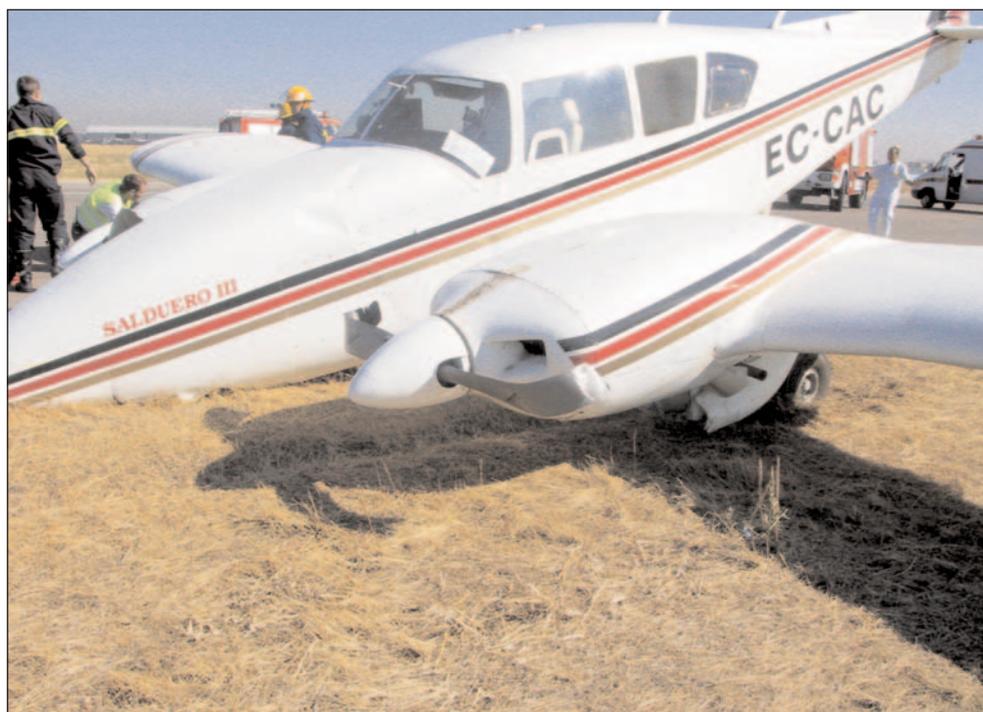
Finalmente la aeronave se paró a 1.430 m del umbral de la pista 28 y con la rueda derecha apoyada sobre la línea de borde de pista. La parte izquierda de la aeronave se encontraba fuera de la zona asfaltada.

Figura 2. Situación final de la aeronave

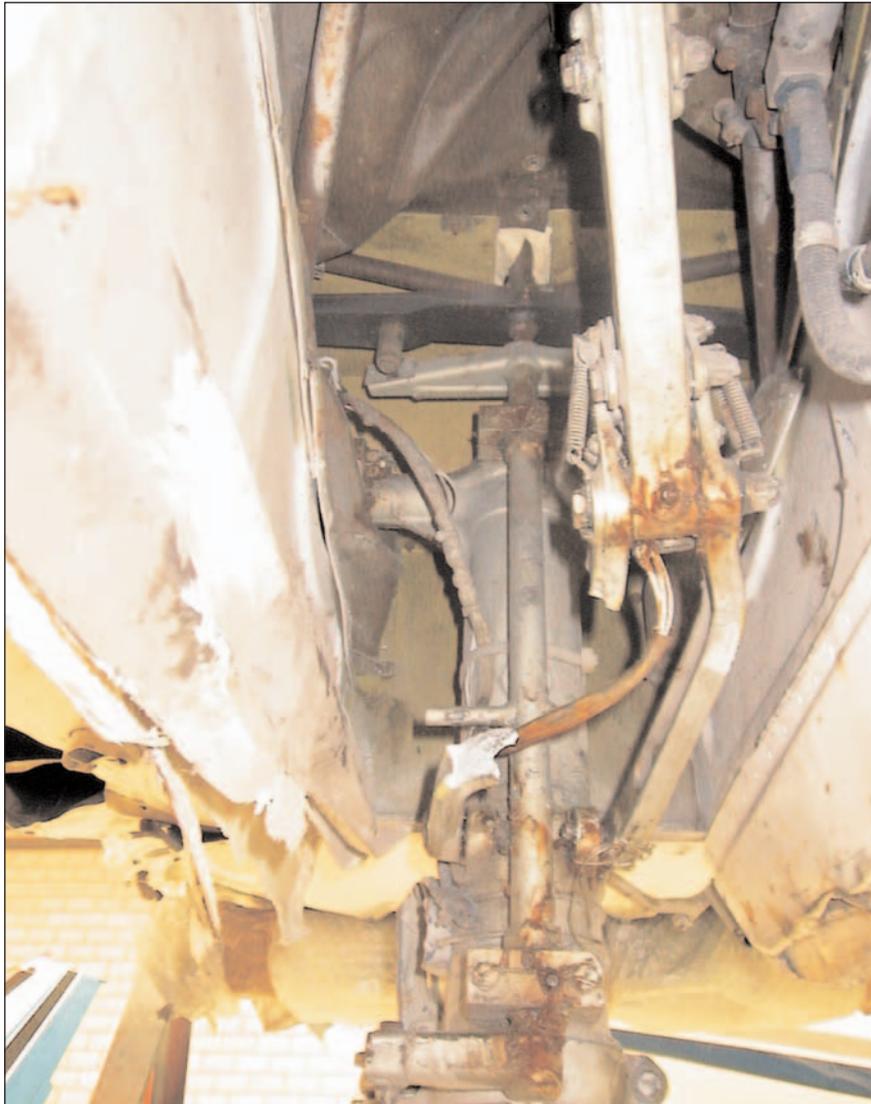
Figura 3. Brazos de arrastre del tren de morro (vista desde la parte posterior del tren)

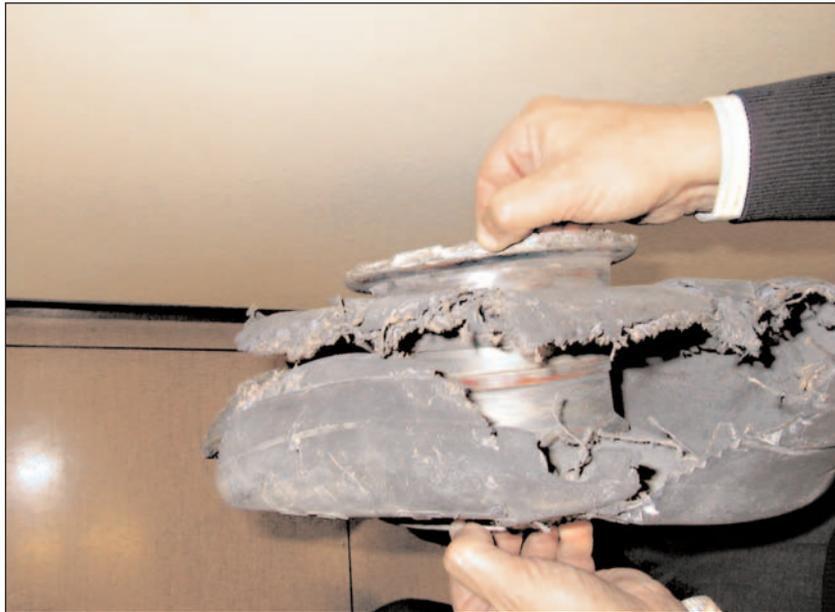
El estado de la cubierta no indicaba que la rueda estuviera excesivamente deteriorada antes de reventar. En general, los daños que presentaba se iniciaban donde apoyaba la llanta y se extendían hasta el trozo de cubierta que se había desprendido, como se observa en la figura 4.

Figura 4. Daños producidos por la llanta

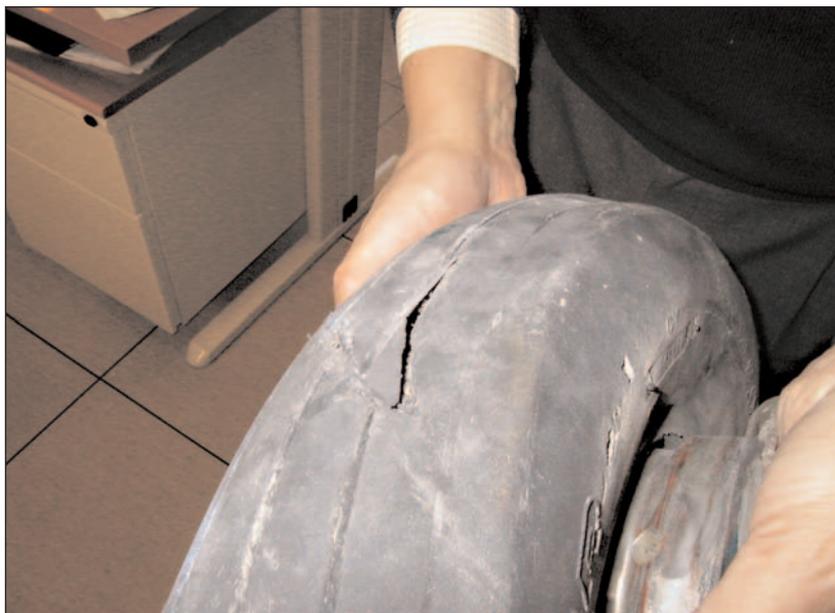
La cubierta presentaba un corte que se iniciaba en el centro, como se puede ver en la figura 5, y cuya morfología no seguía el mismo patrón que el resto de daños.

Figura 5. Daño en la zona central de la cubierta

Al inspeccionar la rueda se observó que una de las marcas que tenía se desarrollaba desde el centro de la cubierta hacia los extremos, mientras que el resto tenían un comportamiento contrario. El primero de los daños podría haber sido el origen de que la rueda reventara. Según la información obtenida, no se observó nada anormal en la revisión prevuelo, por lo que el deterioro podría haberse producido durante el rodaje hacia la pista.
