# CIAIAC

Comisión de Investigación  
de Accidentes e Incidentes  
de Aviación Civil

## **BOLETÍN INFORMATIVO 2/2005**

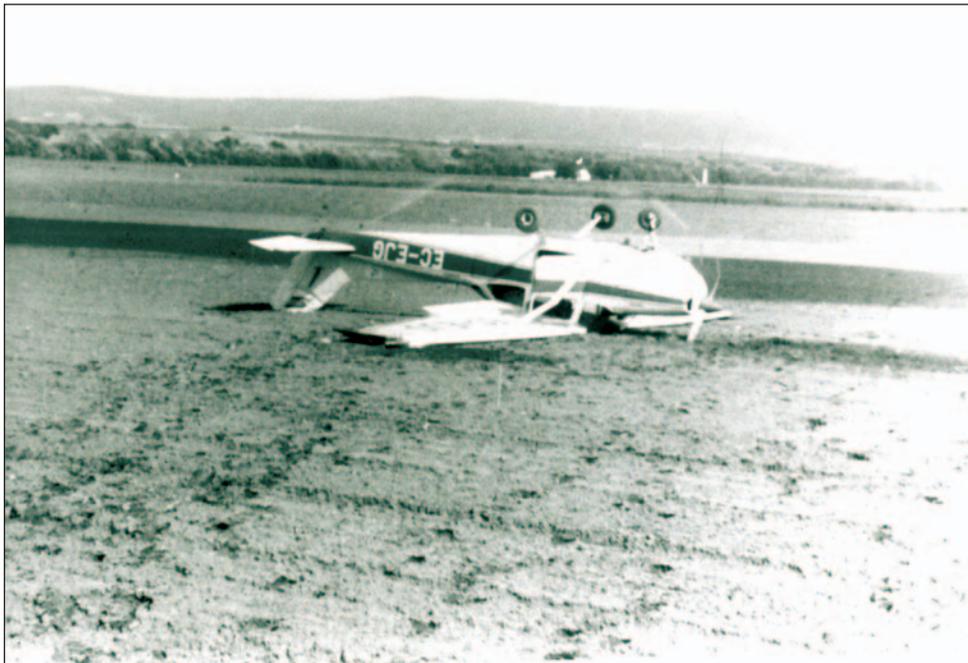
Durante la carrera de aterrizaje la pata de morro impactó contra una tubería de riego por aspersión que discurría transversalmente a la dirección de aterrizaje, provocando el plegado de la pata hacia detrás y el posterior capotaje de la aeronave, que quedó detenida en posición invertida unos metros más allá.

Foto 1. Posición en que quedó la aeronave

La aeronave sufrió la rotura de la pata de morro y daños de importancia en ambos planos, hélice, estabilizador vertical y timón de dirección.

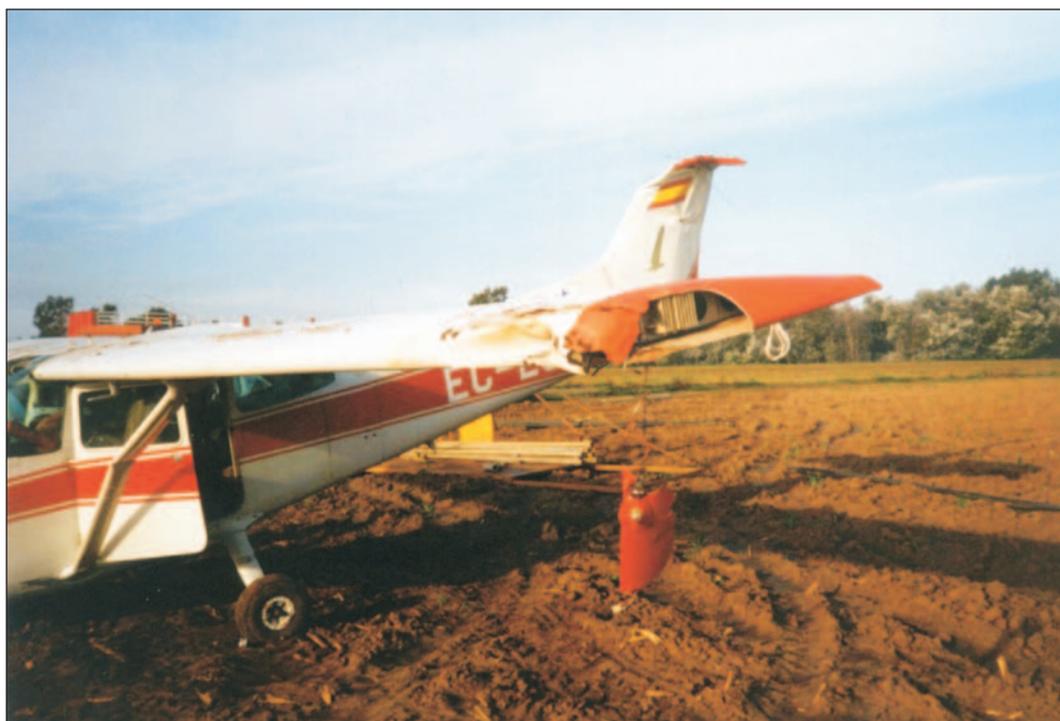
Foto 2. Daños en el plano izquierdo y empenaje vertical

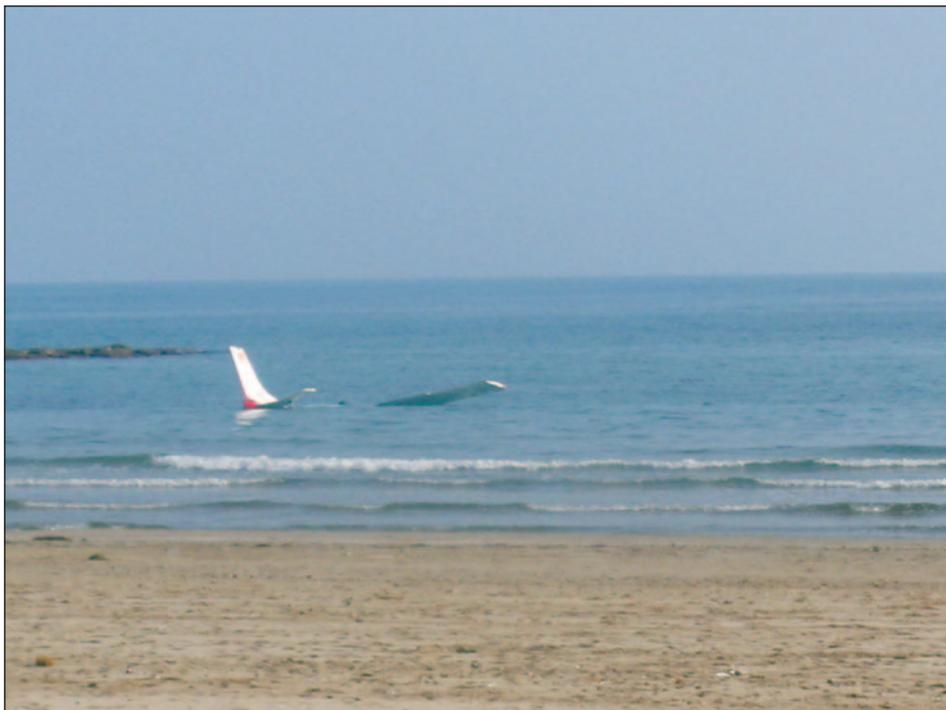
Foto 1. Vista de la aeronave parcialmente sumergida en el mar Mediterráneo

El avión amerizó en el agua a unos 50 m de la playa, quedando totalmente sumergido a excepción del empenaje de cola y la punta del plano principal derecho. Posteriormente se remolcó hasta la arena.

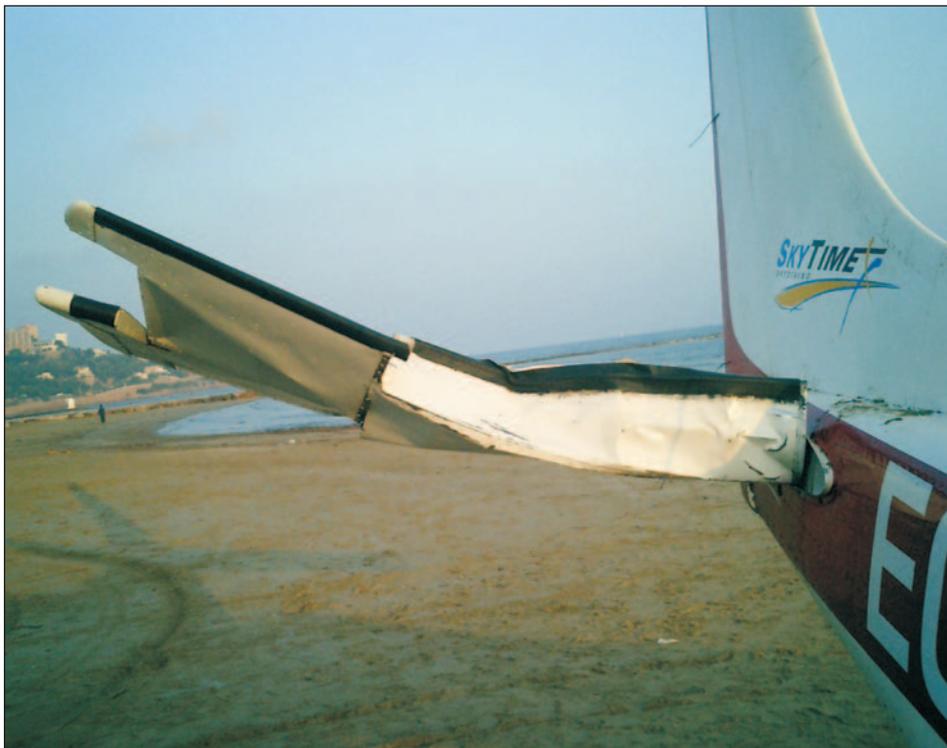
Foto 2. Detalle de daños en estabilizador horizontal derecho

- Pérdida del tren de morro completo y de la rueda del tren principal izquierdo.
- La riostra del plano izquierdo y el flap izquierdo presentan deformaciones importantes.
- Flap derecho con deformaciones.
- Dos de las tres palas de la hélice dobladas hacia atrás.
- Empenaje horizontal deformado.
- Capot motor con abolladuras.
- Carenado inferior motor deformado, así como el conducto de entrada de aire al motor.
- Cono de cola roto durante la operación de extracción del avión.
- Rotura del cristal de cabina en la parte inferior izquierda.

*Nota:* La mayor parte de los daños en el empenaje de cola y en los flaps y riostras fueron producidos en la operación de extracción del avión del agua.
