Informe técnico A-035/2005

Accidente ocurrido el día
13 de julio de 2005, a la
aeronave PZL Swidnik
W-3AS Sokol, matrícula
SP-SUB, operado por
Hispánica de Aviación
en Tineo (Asturias)

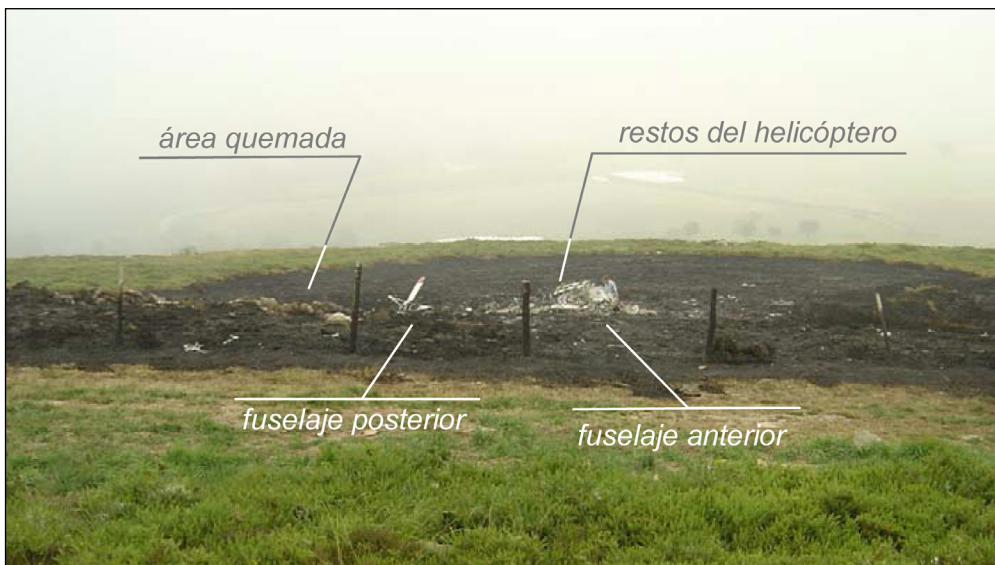
Figura 3. Vista general del área del impacto

Posteriormente al impacto se produjo un incendio que destruyó por completo el fuselaje principal y la mayor parte del cono de cola, siendo imposible identificar ningún mando en cabina así como ningún elemento de los sistemas hidráulicos de interés para la investigación. Se encontraron restos de las palas del rotor principal en las inmediaciones del lugar del accidente aunque la mayor parte de los restos quedaron concentrados en una zona de unos 50 metros de radio.

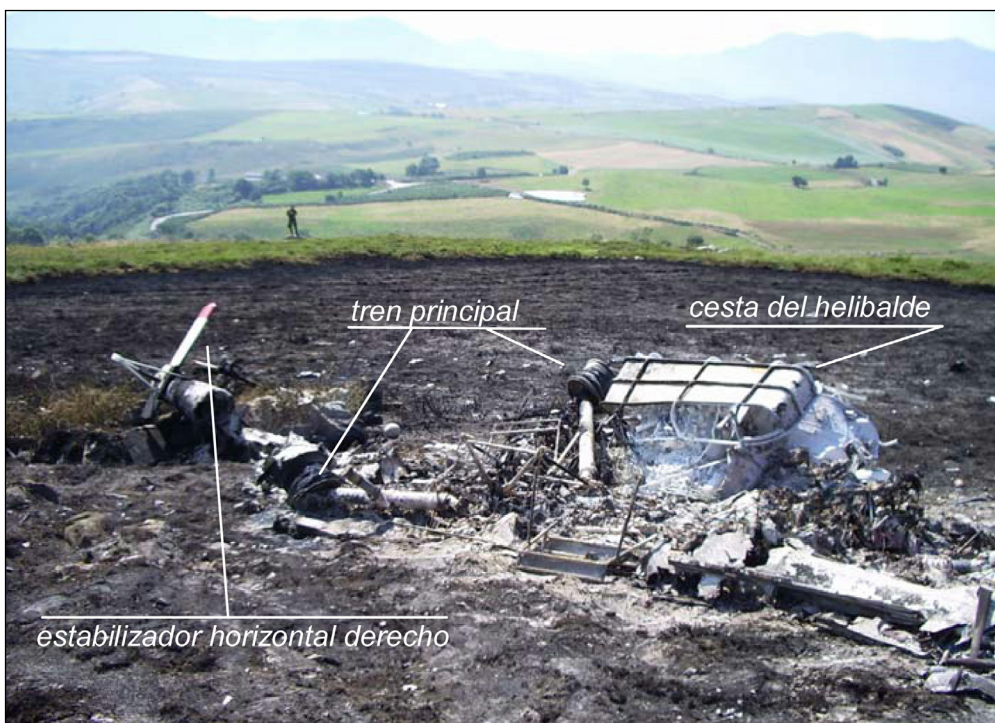
Figura 4. Estado final de la aeronave

El lugar del accidente se encontraba a 2 km de la base de Tineo y era un terreno inclinado con vegetación de monte bajo. La zona alrededor del helicóptero ardió.

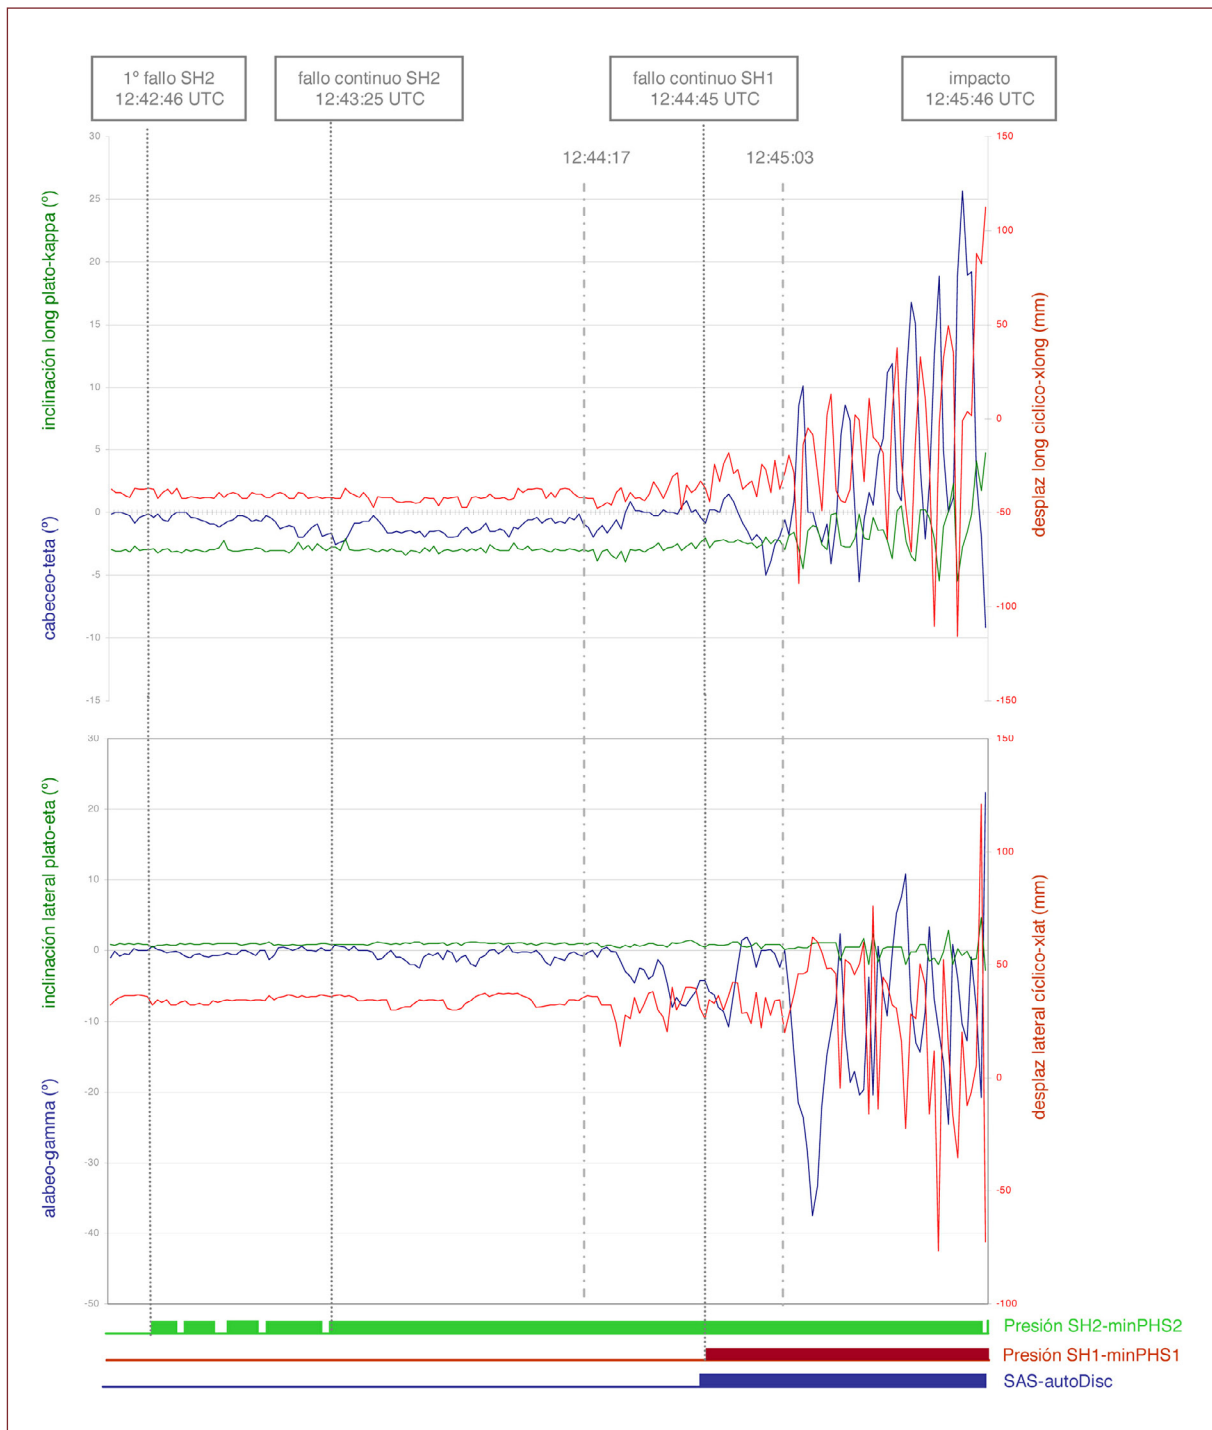
Figura 5. Parámetros del FDR durante los últimos 3 minutos de vuelo relacionados con las actuaciones sobre el cíclico

A las 12:42:46 el FDR registró una disminución de la presión en el SH2 durante 5 segundos por debajo de mínimos. Este fallo se volvió a repetir durante intervalos cada vez mayores (7, 7 y 11 segundos) espaciados por recuperaciones de 1, 2 y 1 segundos respectivamente entre sí hasta que finalmente a las 12:43:25, 39 segundos después del primer fallo, se produjo la falta de presión de forma permanente en el SH2. En este

periodo la aeronave, que mantenía rumbo 250° recorrió 1,8 km. Desde el primer fallo hasta 52 segundos después del fallo continuo (12:44:17 h UTC) los parámetros de vuelo y todos relacionados con los mandos de control del vuelo se mantuvieron sin variación respecto al vuelo normal anterior.

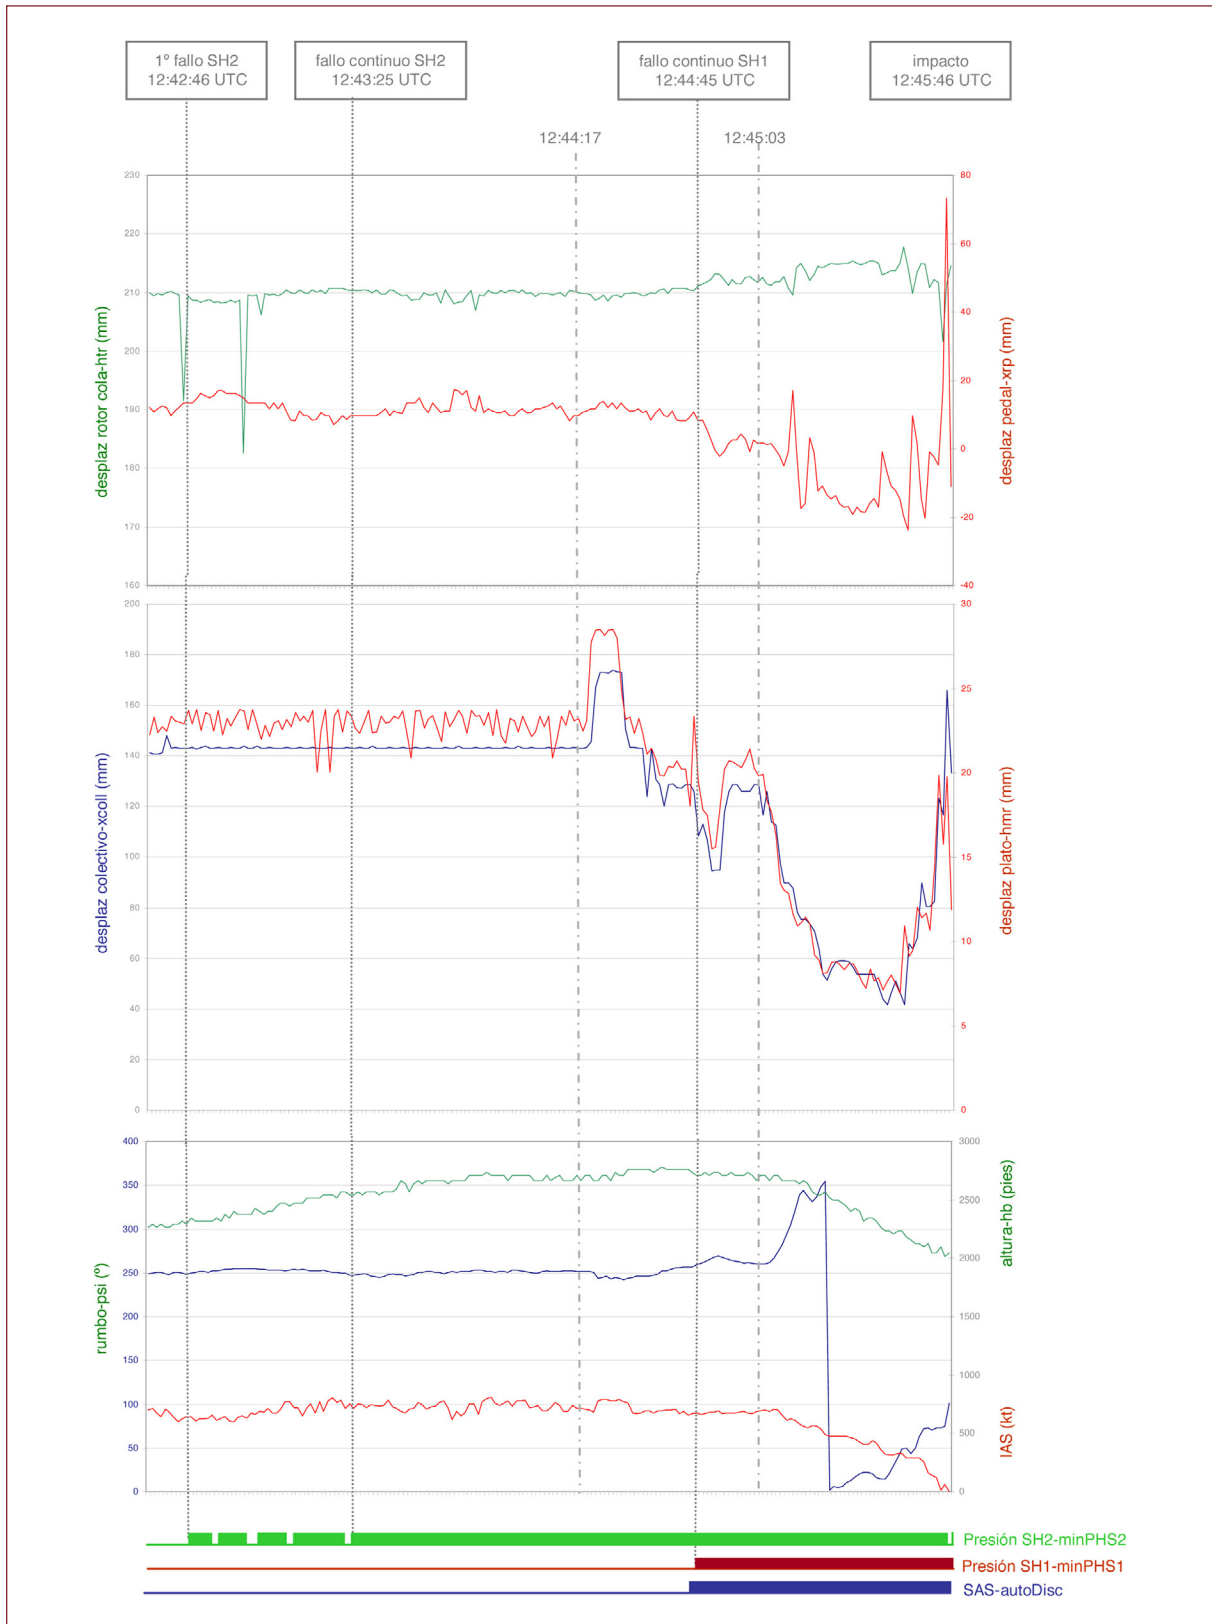
Figura 6. Parámetros del FDR durante los últimos tres minutos de vuelo relacionados con las actuaciones sobre el colectivo y pedales y perfil de vuelo

A las 12:44:17 h UTC, 28 segundos antes de que se produjera el fallo permanente en el SH1, los parámetros relacionados con los mandos de cíclico y colectivo registraron los primeros indicios de variaciones importantes, a pesar de que el control en guiñada, rumbo, altura y velocidad se mantuvieron sin variaciones apreciables. Un segundo antes de producirse la falta de presión en el SH1, el SAS se desconectó.

A partir de estos primeros indicios, cuando la aeronave había aumentado el rumbo a 260° y mantenía más de 90 kt de media, se produjo el fallo del SH1 las 12:44:45 h UTC quedándose sin sistema hidráulico y 18 segundos más tarde, a las 12:45:03 h UTC, todos los parámetros indican que se agudizó la crisis en los controles con la aparición de aceleraciones verticales periódicas, oscilaciones longitudinales crecientes del fuselaje y aumentos de alabeo haciendo que el vuelo fuese incontrolable. A la vez de esta inestabilidad se produjo el cambio rápido de rumbo hacia la derecha y la disminución de velocidad, altura y potencia de motores hasta el impacto seguramente como parte de la preparación de un aterrizaje fuera de campo. En el impacto se registraron aceleraciones verticales de 1,5 g. Desde el registro del primer fallo del SH2 hasta el final del vuelo la aeronave recorrió 7,7 km.

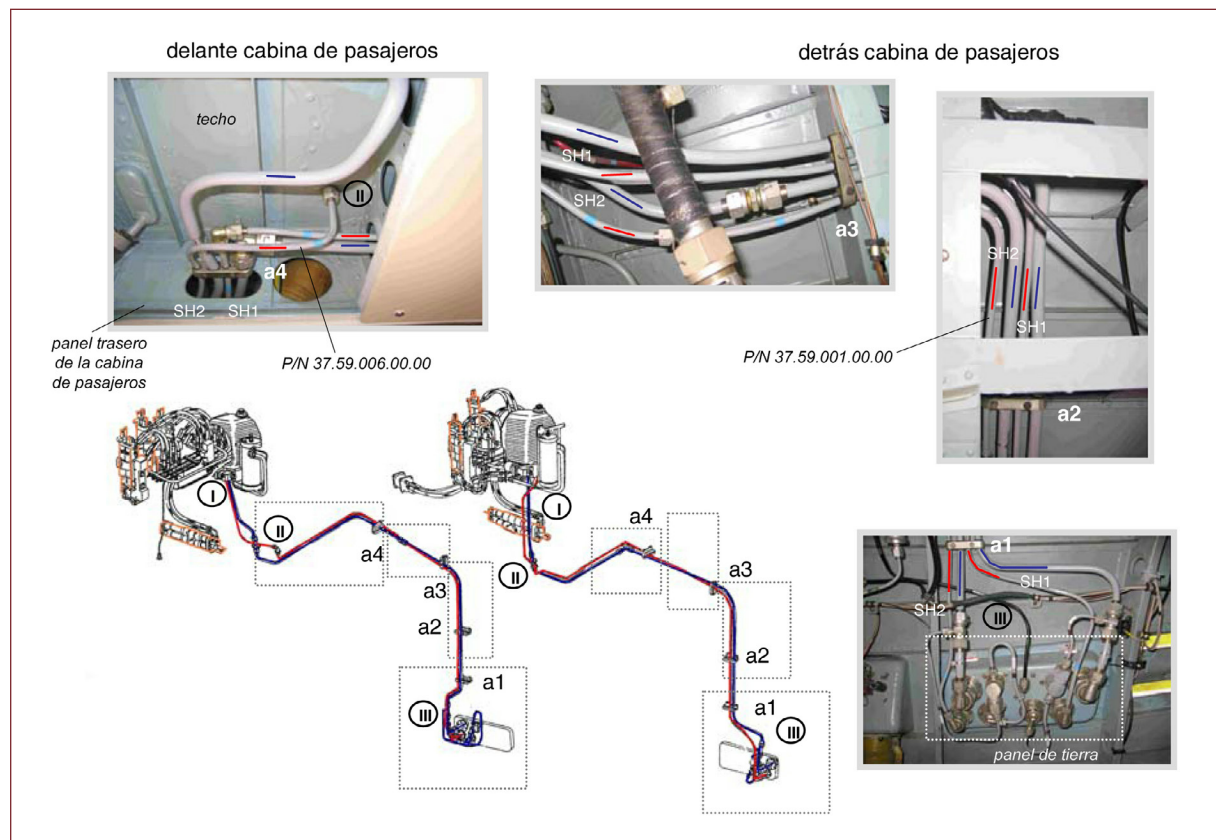
Figura 9. Tramo II-III del circuito de tierra localizado dentro de la cabina

En tres de estos 6 eventos se produjo la rotura de la tubería P/N 37.59.006.00.00 del SH2 (véase figura 9). Esta tubería es parte de la línea de presión del circuito de tierra y, en concreto, es la que discurre desde el techo hasta la abrazadera 4 por delante del panel trasero de la cabina de pasajeros. El fabricante determinó que estas roturas fueron debidas a un problema en la fabricación de las mismas, por lo que se fabricaron unas nuevas y se enviaron al operador.

En los otros dos accidentes (uno de ellos es el sufrido por la aeronave SP-SUB en el vuelo de prueba del día 04-07-05) se produjo la rotura de la tubería P/N 37.59.001.00.00 del SH2 (véase figura 9). Esta tubería es parte la línea de presión del circuito de tierra y es el último tramo que enlaza con el panel de servicio de tierra localizado detrás de la cabina de pasajeros entre las abrazaderas 3 y 1. El fabricante determinó que la causa, en este caso, fue la incorrecta instalación de la tubería. Como consecuencia, el fabricante inició el proceso de elaboración del boletín de servicio (que se emitió después del accidente del SP-SUB) así como de fabricación de las piezas necesarias para su aplicación. Durante este proceso ocurrió el accidente de la aeronave SP-SUB.

Por lo tanto, los fallos registrados y confirmados por el piloto de baja presión en el sistema hidráulico 2 se considera que fueron provocados, probablemente, por una pérdida de líquido en el SH2 debido a una rotura en la tubería P/N 37.59.006.00.00 que se extiende desde el techo hasta detrás del panel que delimita el final de la cabina de pasajeros (figura 9). Como dato añadido que apoya esta posibilidad, los antecedentes de problemas similares proporcionados por PZL-Swidnik indican que es en esta línea del SH2 en la que se han producido todos los fallos de hidráulico que ha registrado el W-3AS desde su existencia. De entre la totalidad de fallos, las fracturas en la línea de presión del circuito de tierra del SH2 suponen más del 50%, y en concreto, existen antecedentes de roturas en la misma tubería que se estima se rompió en el caso del SP-SUB.

produjo en primer lugar) se debiera a la rotura de la tubería de presión del circuito de tierra que se localiza debajo del techo dentro de la cabina de pasajeros y cuyo P/N es 37.59.006.00.00.
