CIAIAC

Comisión de Investigación
de Accidentes e Incidentes
de Aviación Civil

BOLETÍN INFORMATIVO 3/2005

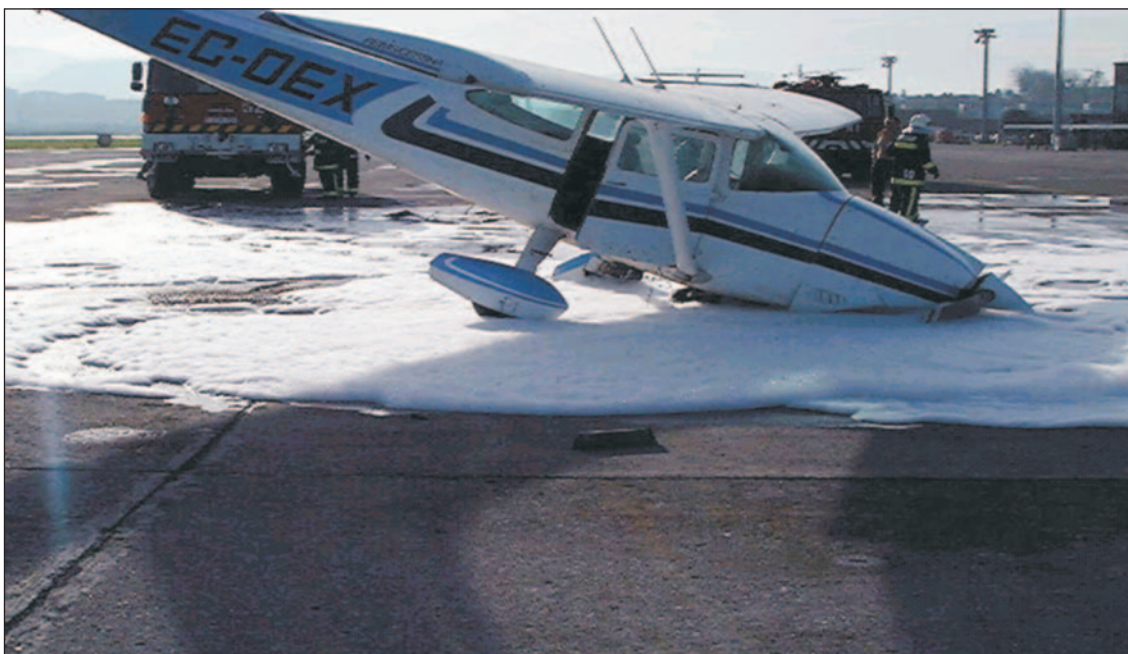
Foto 1. Estado en que quedó la aeronave

Durante la carrera de aterrizaje, después de la toma, efectuó un giro brusco hacia la izquierda, saliéndose de la pista por una zona próxima a la segunda calle de salida y, tras atravesar una isleta de hierba, entró en la plataforma después de chocar con un letrero indicador y algunas luces de borde de pista. Se produjo la rotura del tren de aterrizaje delantero y daños en la hélice, motor y parte inferior del morro. El avión se deslizó por la plataforma, quedando, finalmente, apoyado en las dos patas del tren principal y en la parte delantera del motor.

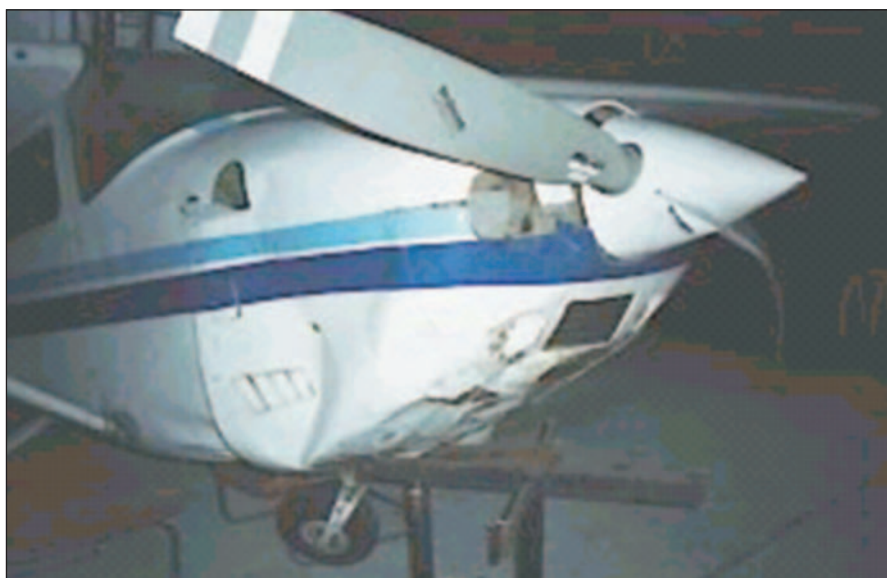
Foto 2. Daños en zona delantera

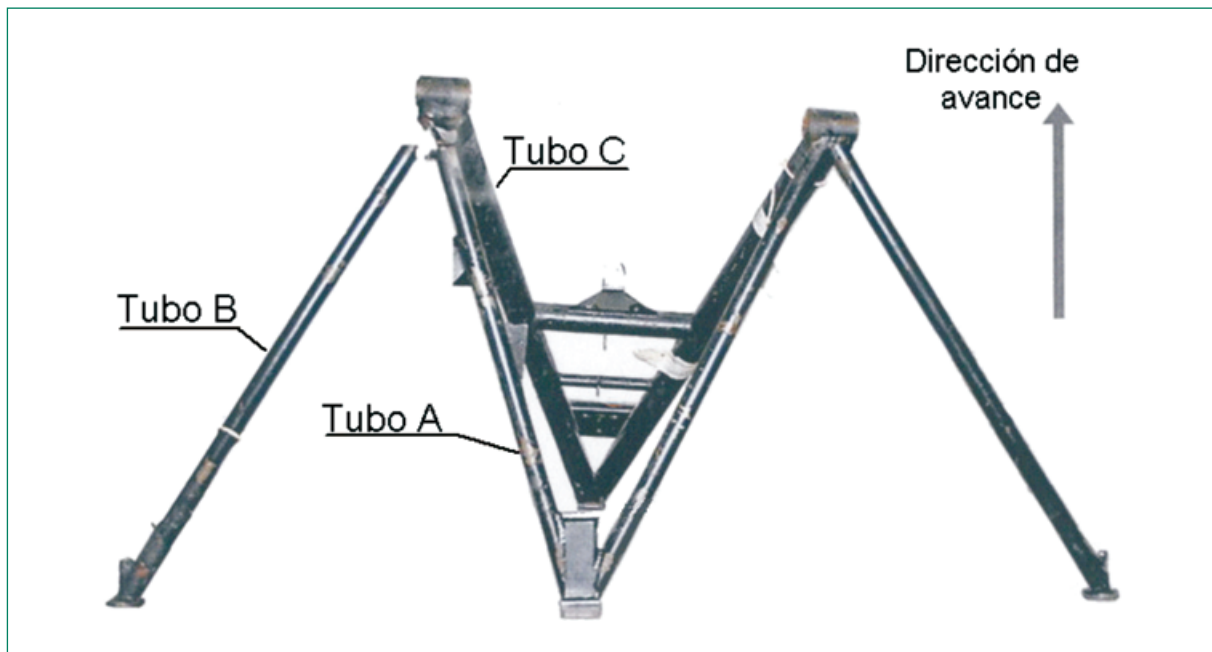
Figura 3. Bancada del tren de morro

Cuando se realizó la inspección después del incidente se observó que la bancada del tren de morro presentaba roturas entre en los tubos A y B y el nudo de unión, así como parte del tubo C con dicho nudo, como se observa en la Figura 3.

1. No existía ningún defecto metalúrgico en los elementos que componen la bancada que pudiera originar la rotura.
2. La soldadura del tubo A al nudo de la bancada presentaba un elevado contenido de hidrógeno para el nivel de resistencia mecánica de las zonas afectadas por la soldadura.
3. Los tubos que componían la bancada, fuera de las zonas afectadas por la soldadura, presentaban un contenido en hidrógeno muy inferior y por debajo de los contenidos que hubieran podido afectar al comportamiento mecánico del material.
4. La rotura que presentaba el tubo A tenía las características de una rotura frágil.
5. El resto de roturas, los otros tubos, presentaban características de roturas producidas por sobrecarga estática.

Al realizar el desmontaje del morro del avión se observó que existía una rotura en la bancada del tren de morro. Esta rotura se localizaba en la unión de los tubos A y B con el nudo derecho de la V invertida.

La existencia de un proceso de fragilización por hidrógeno causado por el alto contenido de este elemento en combinación con el metal, que probablemente fue el origen de la rotura. Este anormal contenido en hidrógeno se produjo como consecuencia de su absorción en el proceso de soldadura.

Por tanto, la causa del accidente fue la rotura de la bancada del tren de morro debido, posiblemente, a que en el proceso de soldadura del tubo A a la bancada se absorbió una cantidad de hidrógeno elevada, lo que provocó una fragilización del material y penalizó las características mecánicas de la unión.

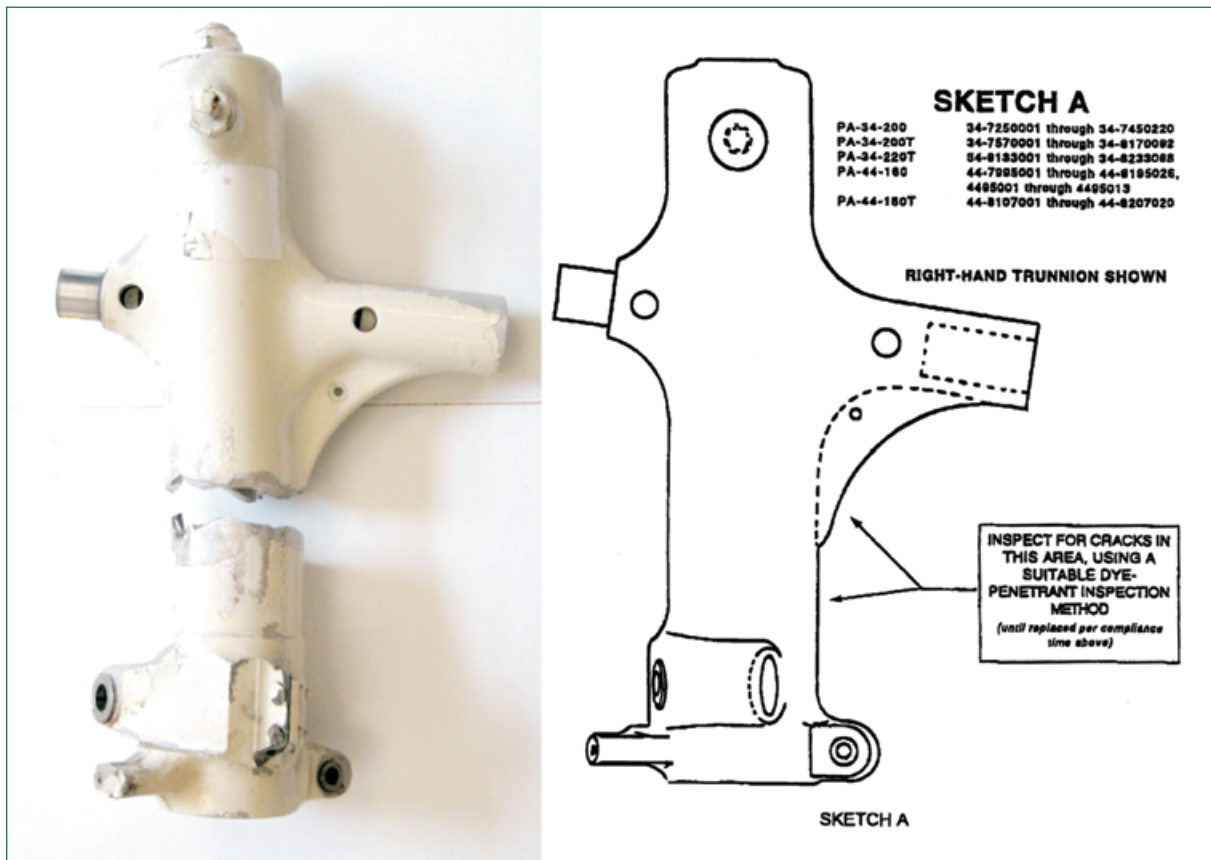
En la inspección de la aeronave en un centro de mantenimiento se comprobó que se había partido por completo el cilindro de la pata derecha («Trunnion», P/N 67926-15), y a su vez se había roto el pistón del amortiguador, situado en su interior.

La observación del «trunnion» proporcionaba indicios de que se podía haber producido una rotura por fatiga iniciada en la zona del nervio de refuerzo de la zona del eje de giro de extensión-retracción del tren derecho.

Foto del «trunnion» partido

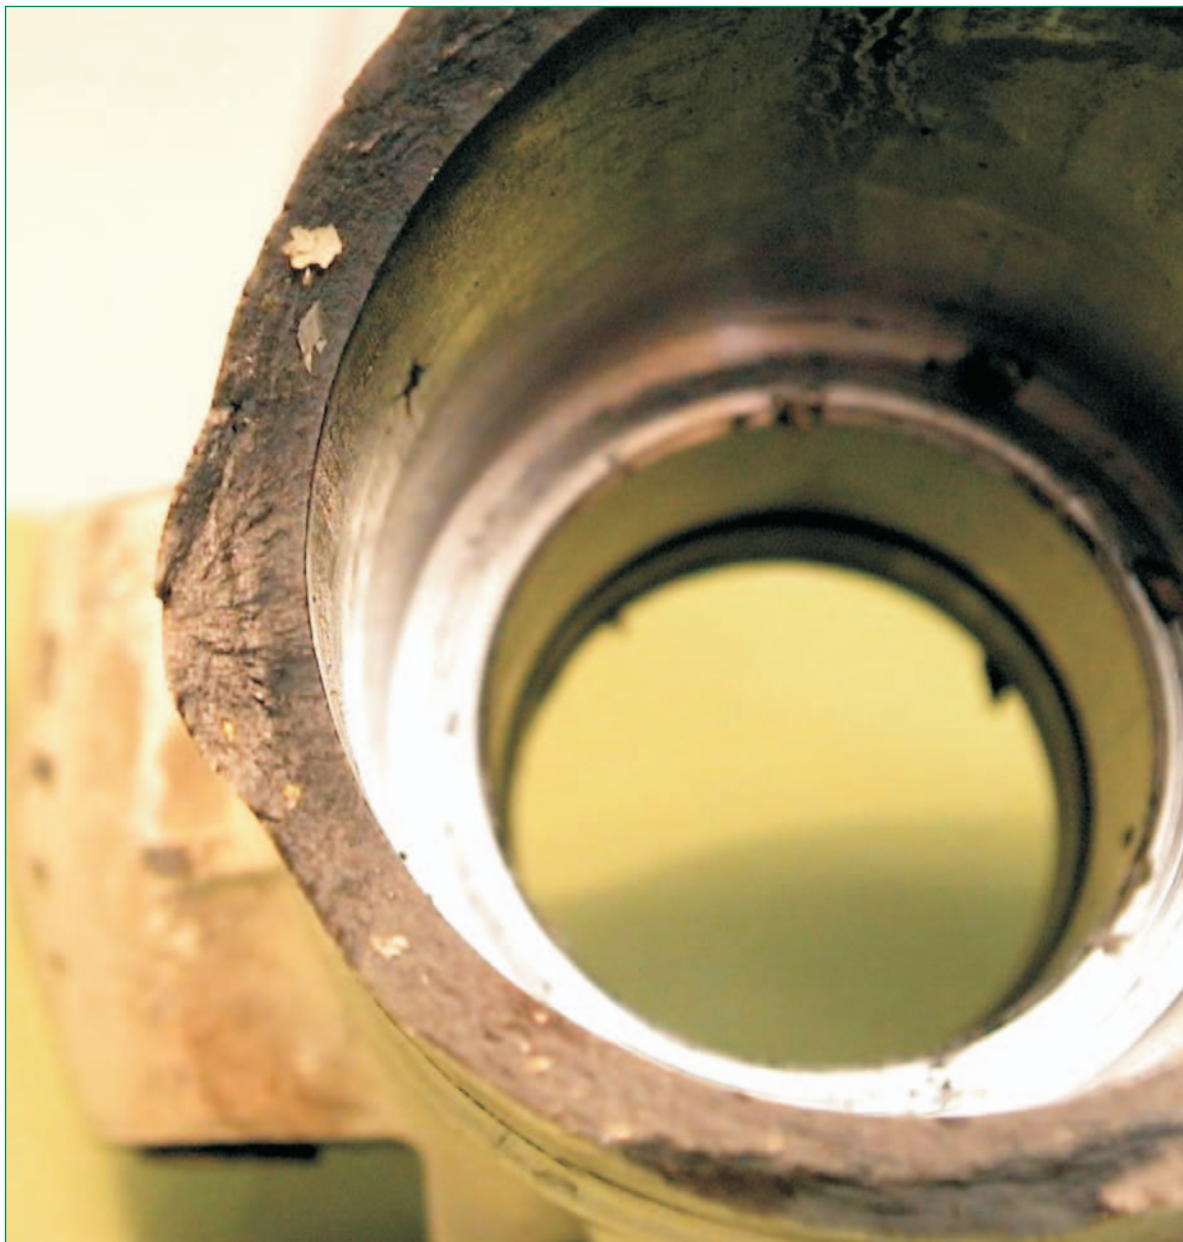
El análisis fractográfico realizado en la superficie de fractura reveló que estaba constituida por una pequeña zona con topografía asociada a fenómenos de fatiga (véase Foto 2) y el resto de la superficie de fractura asociada a una rotura final estática. El inicio de la fractura se había generado en la zona de cierre de las matrices de forja de la pieza, dando origen a la formación de una grieta inicial por fatiga, que había progresado por dos mecanismos combinados: fatiga y tensocorrosión (véase Foto 3) hasta un tamaño crítico terminando en una rotura final estática por sobrecarga. El mecanismo de fractura por tensocorrosión se había generado por la falta de protección en el frente de grieta.

Foto 1. Mitad inferior del «trunnion». Detalle de la rotura. En la parte izquierda está la zona de la nervadura de refuerzo

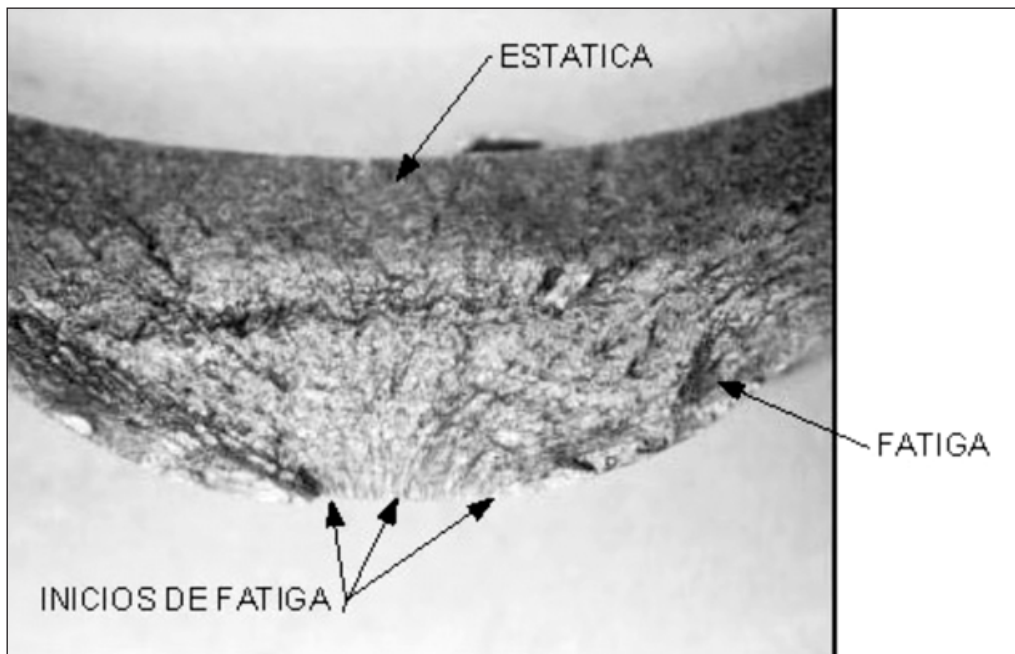
Foto 2. Zona de inicio de fatiga

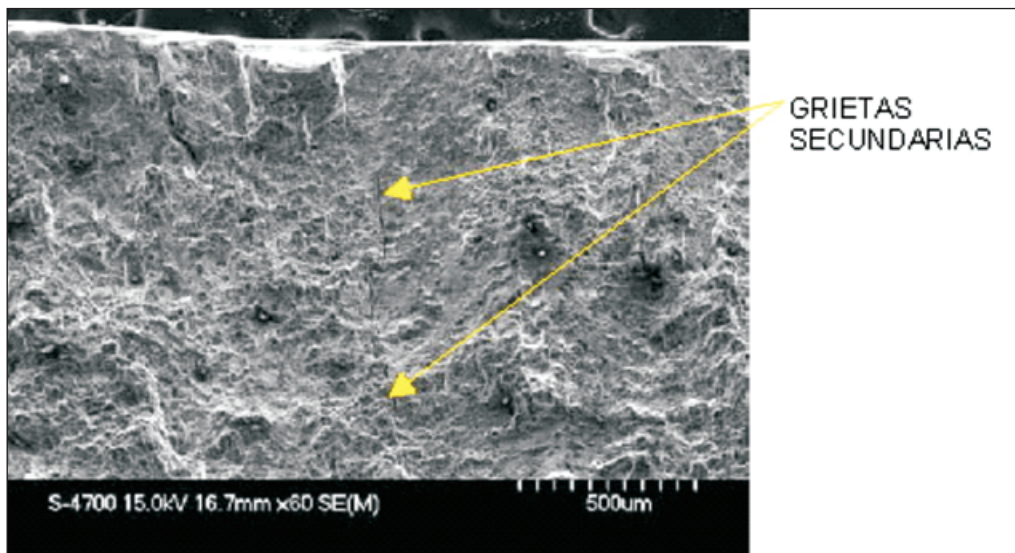
Foto 3. Grietas secundarias

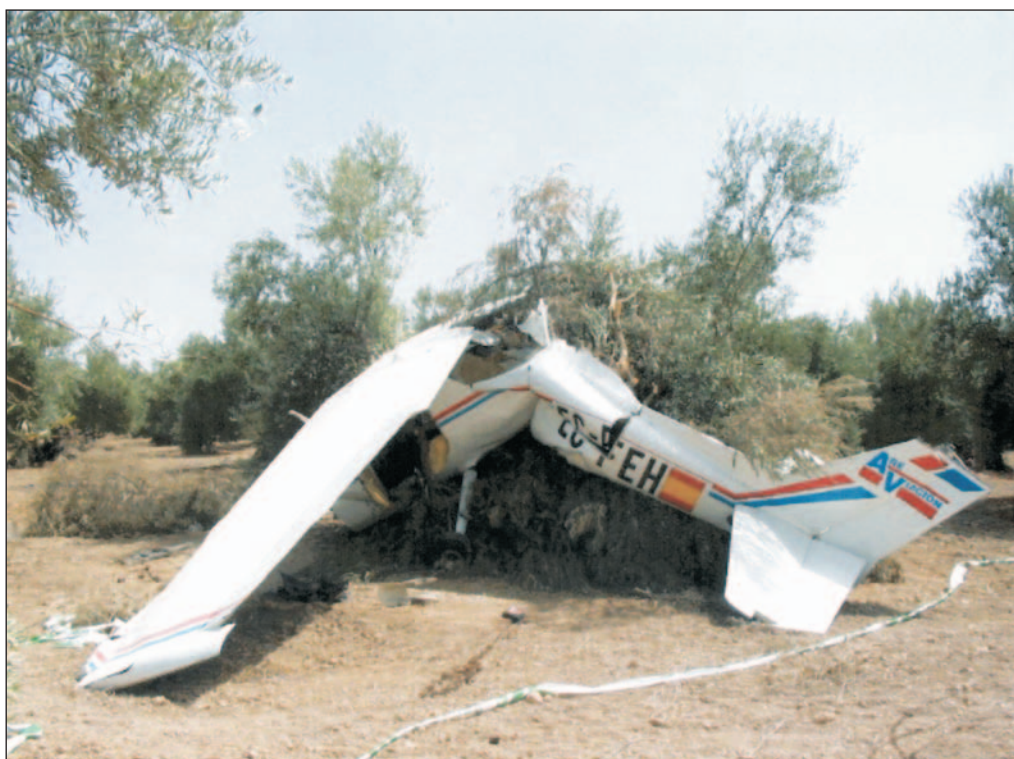
La aeronave quedó prácticamente subida encima de un olivo, con el fuselaje doblado hacia abajo, de forma que la parte final de éste y el motor quedaron apoyados contra el suelo.

Foto 1. Vista general de la aeronave
