RESUMEN DE DATOS

Matrícula	EC-HFD
Tipo y modelo	BELL 412 EP
Explotador	Helisureste

INFORME

1.1. Descripción del suceso

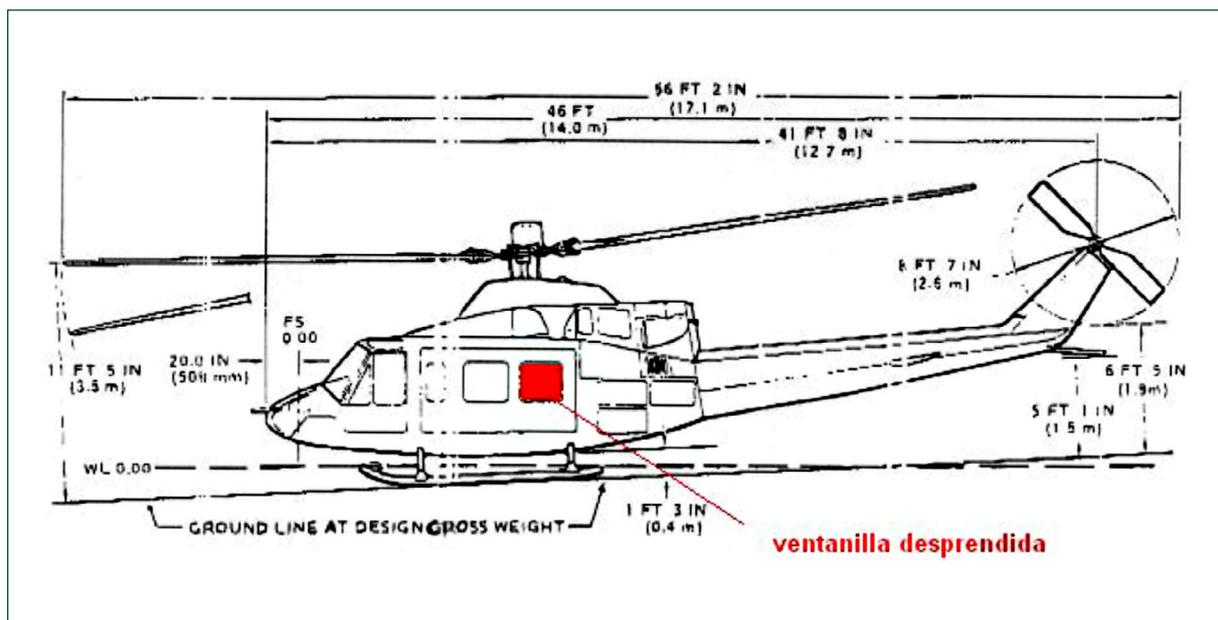
El helicóptero realizaba un vuelo regular entre Ceuta y Málaga con dos pilotos y siete pasajeros. A las 16:50 h (hora local), cuando se encontraban a 5.000 ft de altitud, se desprendió la ventanilla de emergencia trasera izquierda (véase Figura 1) debido al golpe inadvertido de uno de los pasajeros, un niño menor de edad que iba acompañado de su padre. Al percatarse de la situación y de que la ventanilla no había golpeado la estructura del helicóptero ni había causado daños, la tripulación redujo la altitud y la velocidad y tranquilizó a los pasajeros. Más tarde aterrizó sin novedad en el Aeropuerto de Málaga.

Figura 1. Posición de la ventanilla de emergencia desprendida durante el vuelo

Como conclusión, se ha determinado que el desprendimiento de la ventanilla durante el vuelo fue producido por el golpe inadvertido del menor al cambiar su pierna de posición, existiendo un espacio reducido entre el pasajero y la ventanilla. Se ha comprobado que un pasajero se puede llegar a apoyar en la ventanilla con cinturón de seguridad puesto, por lo que se debería proporcionar un sistema de cierre adicional que impida la apertura inadvertida de la ventanilla en vuelo y mecanismos que eviten que, si se produce el desprendimiento, golpee las superficies aerodinámicas del helicóptero o cause daños a los pasajeros. Por otra parte, hay que evitar en lo posible que el pasajero golpee inadvertidamente la ventanilla, informándole adecuadamente y cerciorándose de que ha entendido el peligro que conlleva esta acción en cuanto a la seguridad del helicóptero.

REC 38/06. Se recomienda al fabricante que evalúe la posibilidad de incluir una modificación en el diseño de la ventanilla de emergencia añadiendo algún dispositivo de cierre de ésta que evite su apertura inadvertida en vuelo para reasegurar el cumplimiento con el requisito d) de la norma FAR 29.809 y que, una vez ésta se ha desprendido, se impida el posible impacto con las superficies aerodinámicas del helicóptero.

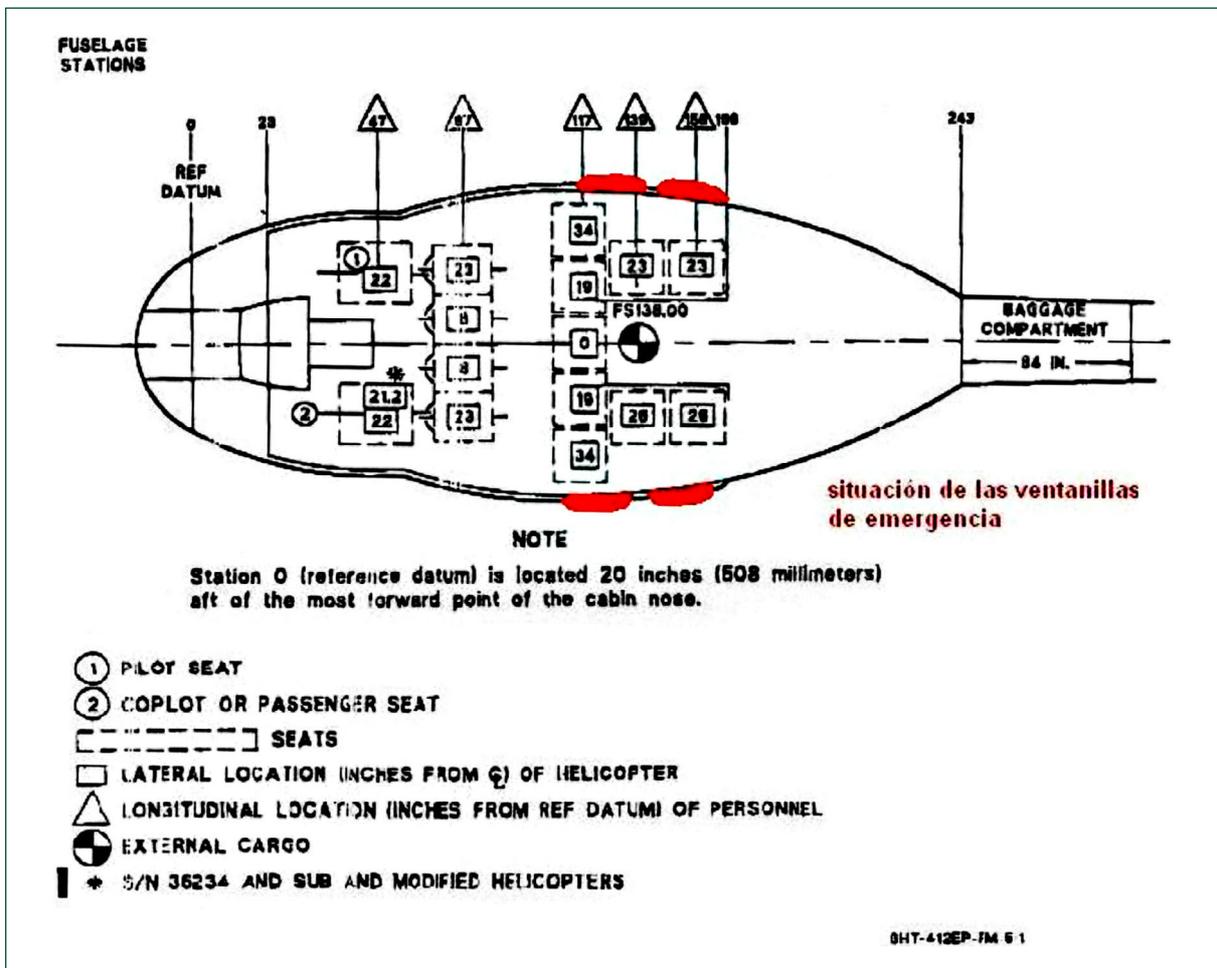
Según los datos del fabricante, el helicóptero tiene una capacidad de hasta trece pasajeros (véase Figura 2), los cuales pueden acceder al interior mediante dos puertas correderas situadas una a cada lado del fuselaje. Todos los asientos se sitúan en el sentido de avance del helicóptero excepto los cuatro de la parte trasera dispuestos de forma lateral. Cada una de las puertas de acceso tiene dos ventanillas de emergencia, de forma aproximadamente rectangular y de material acrílico transparente. La ventanilla trasera de emergencia tiene la peculiaridad de que los dos asientos son los descritos anteriormente como laterales, por lo que los pasajeros van sentados frente a ella.

Figura 2. Disposición de asientos y situación de ventanillas de emergencia

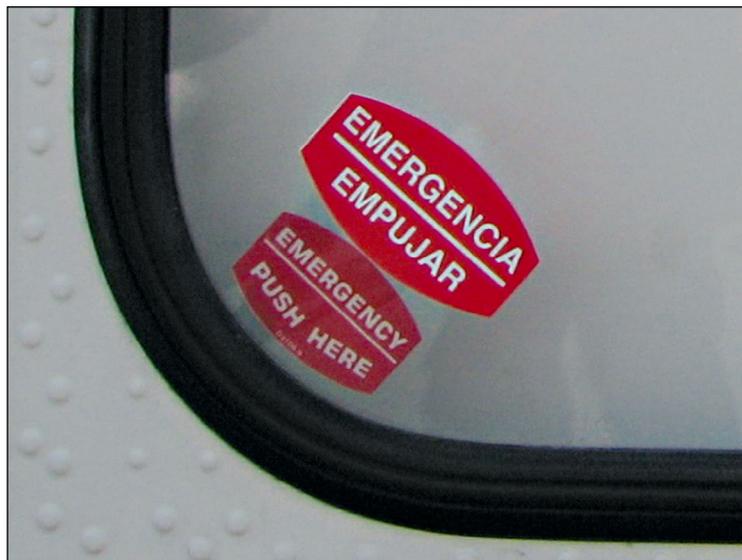
El objeto de las ventanillas de emergencia es el de facilitar la evacuación en tierra de los ocupantes del helicóptero en caso de emergencia. Con este propósito el sistema de apertura consiste en empujar una de las esquinas inferiores de la ventanilla y ésta se desprende automáticamente. Para informar al pasajero en este aspecto existen dos pegatinas situadas en las esquinas inferiores de cada ventanilla con el mensaje: «EMERGENCIA, EMPUJAR» («EMERGENCY, PUSH HERE») (véase Figura 3).

Figura 3. Pegatinas situadas en las esquinas inferiores de las ventanillas de emergencia

REC 39/06. Se recomienda al operador que realice la adecuación de las tarjetas y DVD de seguridad al tipo de operación que se realiza (transporte de pasajeros) en español y en inglés y considere la inclusión del francés para adaptarse al perfil del pasajero que habitualmente utiliza sus servicios, así como asegurar que la explicación oral proporcionada a los pasajeros que se sitúan en los asientos laterales durante el cierre de puertas ha sido entendida por completo.

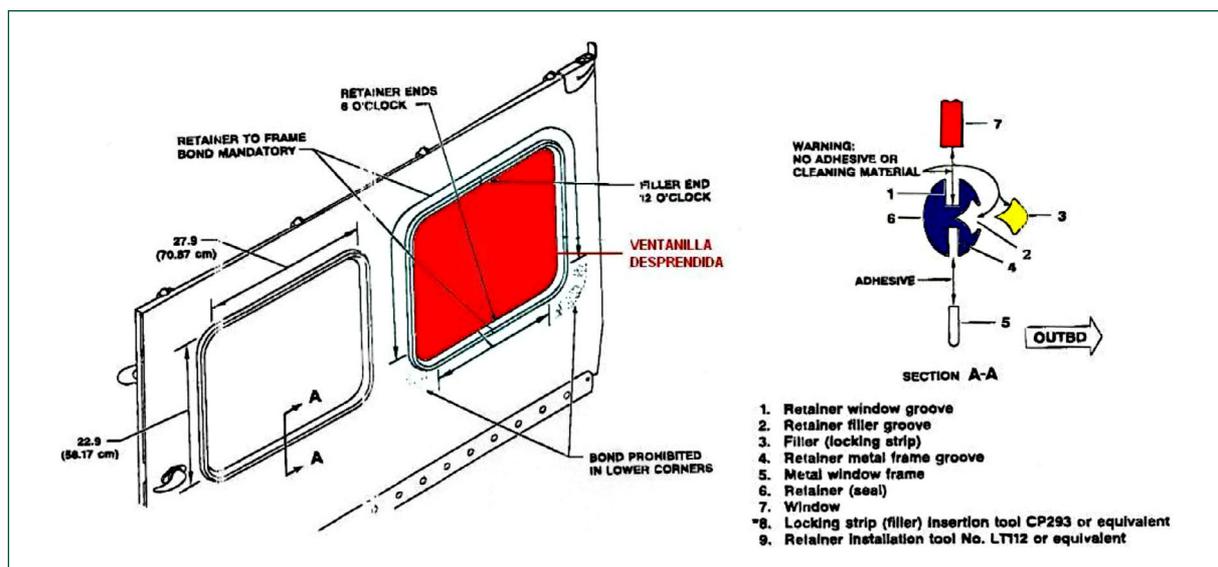
Según el manual de mantenimiento de la aeronave, el hueco de cada ventanilla tiene unas dimensiones de 708,7 x 581,7 mm. Su grosor mínimo debe ser de 3,02 mm. El operador facilitó en sucesos anteriormente investigados el dato de que la ventanilla medía 700 x 575 mm y que tenía un peso de 1.360 gr. La fijación de estas ventanillas al marco metálico de la estructura del helicóptero se realiza mediante una junta («retainer») que va unida con un adhesivo por todo el perímetro de este marco metálico excepto en las dos esquinas inferiores. Para que la junta mantenga sujeta la ventanilla, se ejerce presión sobre ésta insertando una goma de sellado («filler») sobre una ranura que viene realizada en ella (véase Figura 4).

La ventanilla puede abrirse presionando una de las dos esquinas inferiores (las cuales carecen del adhesivo con el marco), por lo que su borde inferior sale de la goma de sellado y la ventanilla cae por su propio peso. Según información facilitada por el fabricante, hay que ejercer una fuerza de unas 50 lb (28 kg) sobre cualquiera de las esquinas de la ventanilla para conseguir desprenderla.

Figura 4. Esquema de las dos ventanillas de emergencia de la puerta de pasajeros
