CIAIAC

BOLETÍN INFORMATIVO 4/2005

<u>Referencia</u>	<u>Fecha</u>	<u>Matrícula</u>	<u>Aeronave</u>	<u>Lugar del suceso</u>	
IN-003/2001	23-01-2001	CS-TPI	Embraer ERJ-145 EP	Aeropuerto de Bilbao (Vizcaya)	1
IN-049/2004	01-08-2004	EC-GAS	Bell 205 A-1	Río Guadairo, Cortes de la Frontera (Málaga)	33
A-075/2004	27-12-2004	EC-GNQ	Bell 206B	Término municipal de Las Herrerías (Almería)	37
IN-008/2005	14-04-2005	EC-GNH	Cessna 177-B	Aeródromo de Castellón (Castellón)	43

RESUMEN DE DATOS

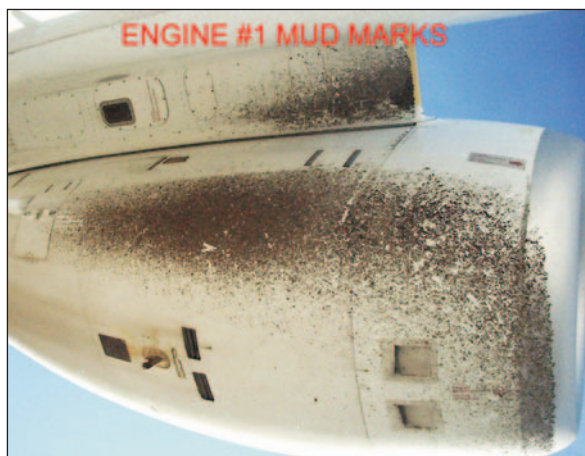
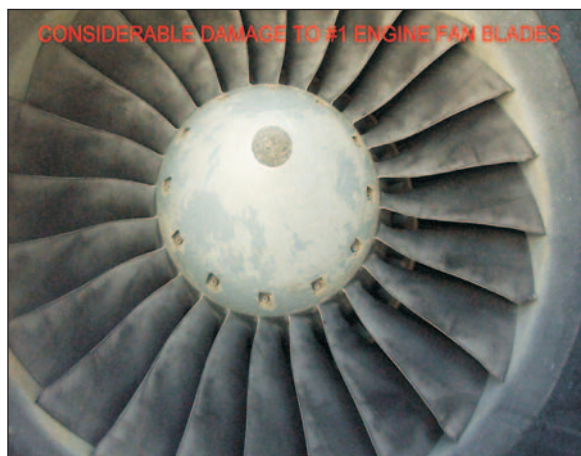
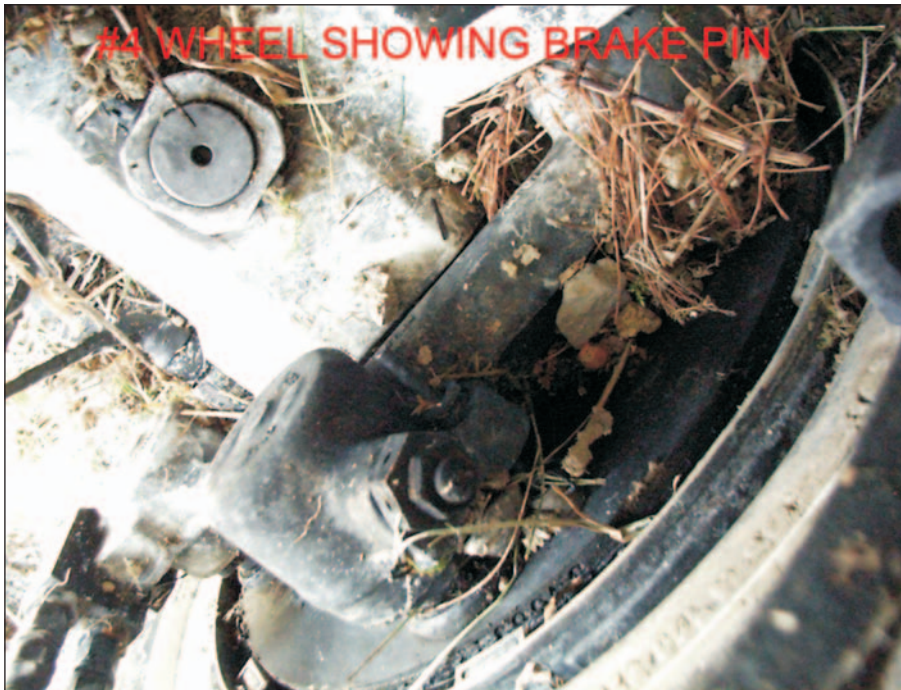
El avión reposó normalmente sobre su tren de aterrizaje, orientado al rumbo magnético 316°, formando un ángulo de unos 19° con el eje de la pista (véase croquis de la trayectoria en el suelo en Anexo C).

Los daños que presentaba, aparte del embarramiento del tren y las proyecciones de barro sobre los revestimientos y el motor izquierdo, consistían en pequeñas roturas de las compuertas del tren de aterrizaje y daños en los álabes de fan del motor izquierdo.

Los tetones testigos de frenos de las ruedas, dentro de límites, demostraban un desgaste medio de los discos de freno. Se apreciaron señales de temperaturas elevadas en ellos.

Tras las inspecciones visuales del avión, y endoscópica del motor n.º 1, fue menester realizar una limpieza profunda de las patas de tren, lavado de motor y del extradós del ala.

Se cambiaron, entre otros elementos, las ruedas de tren principal y de tren de morro, así como los conjuntos de freno 1, 3 y 4. En el motor izquierdo se cambiaron algunos álabes de fan y el spinner.

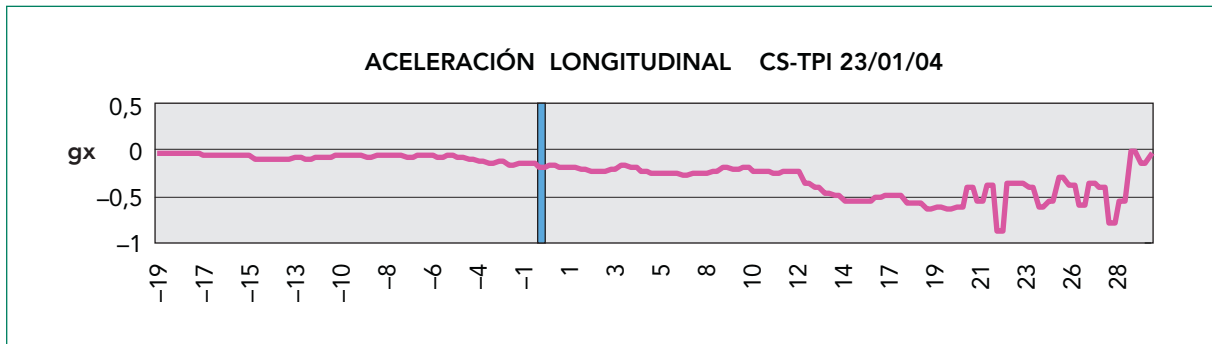
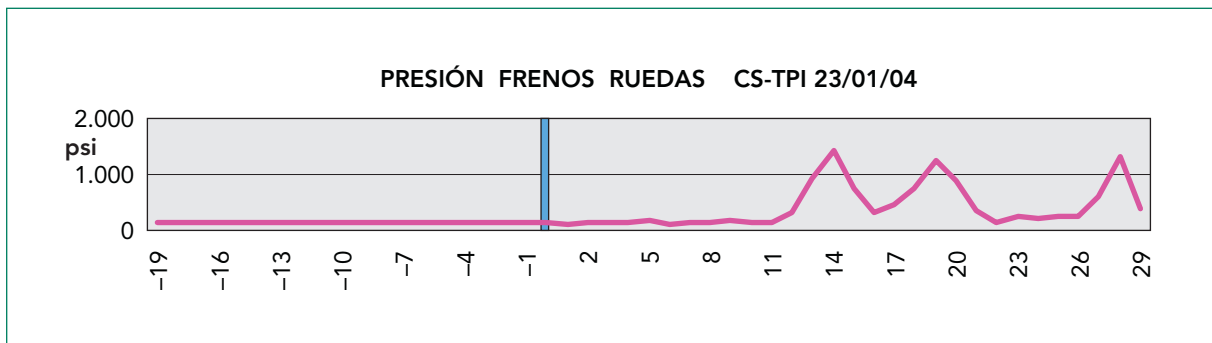
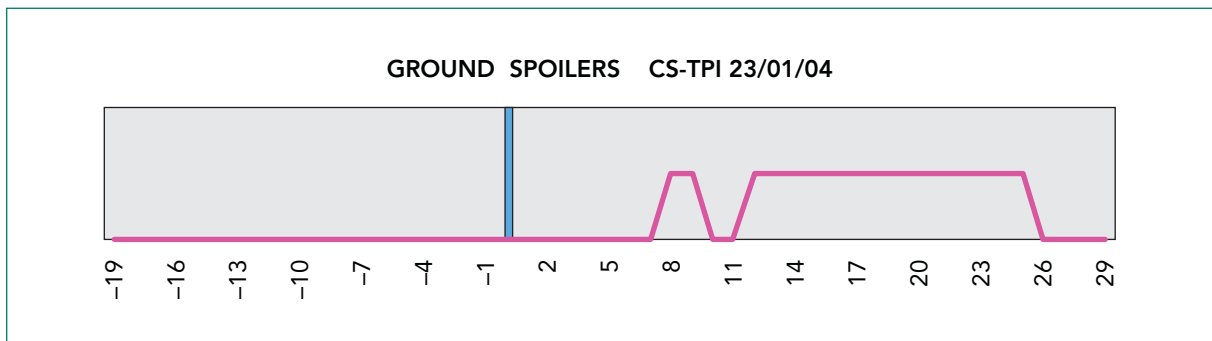
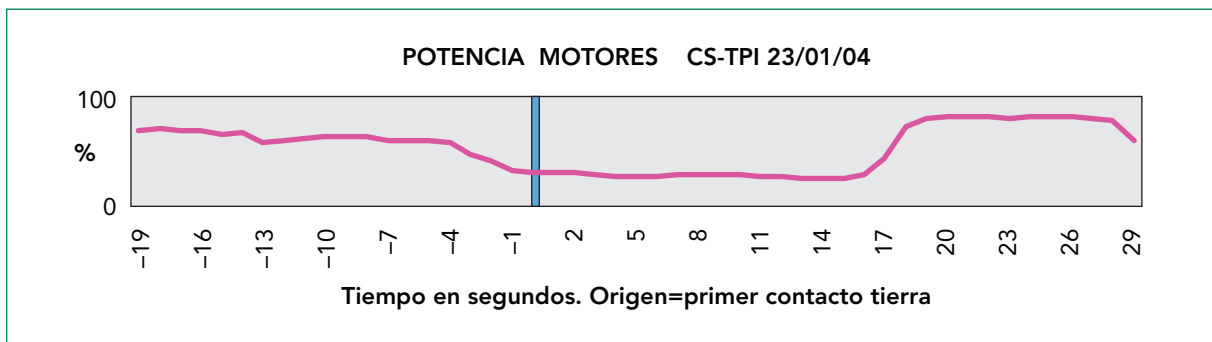
Figuras 1, 2, 3 y 4. Parámetros en relación con la frenada del avión (la referencia 0, línea azul, coincide con el primer contacto con tierra).

- En el segundo 10 aparece la señal de freno aerodinámico interior izquierdo desplegado. Las otras aletas de aerofrenos permanecen plegadas.
- En el segundo 12, simultáneamente a la actuación del sensor aire/tierra, se produjo la extensión de las cuatro aletas de los aerofrenos (véase Anexo B, Fig. 3).

- En el segundo 14 se despliegan ambas reversas, y en el segundo 17 al 18 se consigue potencia de los motores en reversa (véase Anexo B, Figs. 4 y 8).
- La presión en los circuitos hidráulicos de frenos de las ruedas aparece en el segundo 13, empezando ya a crecer desde el segundo 12 (véase Anexo B, Fig. 2).

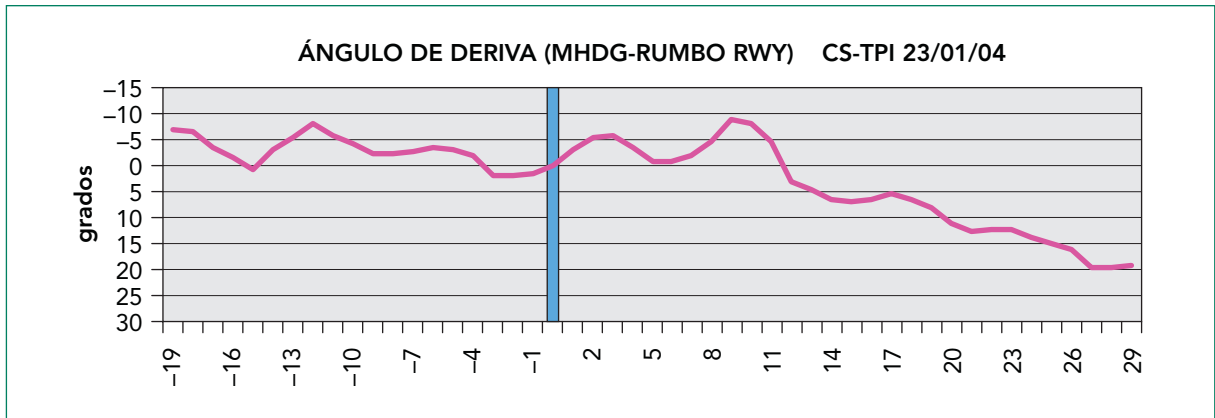
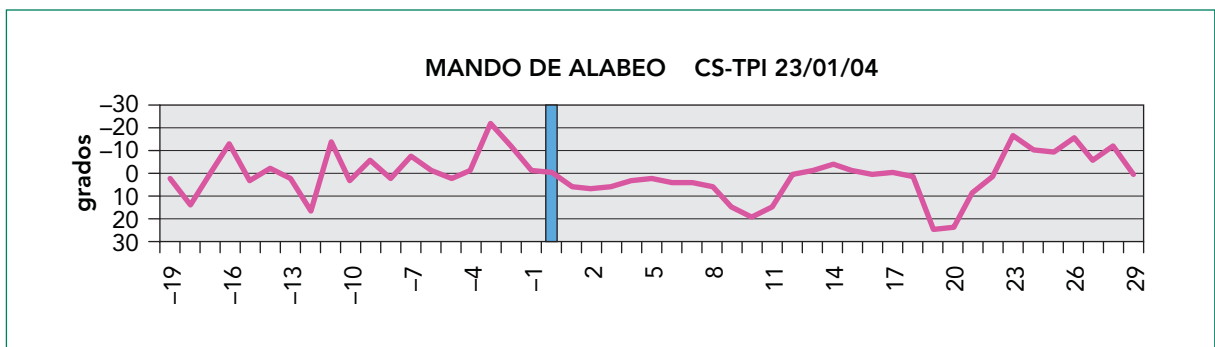
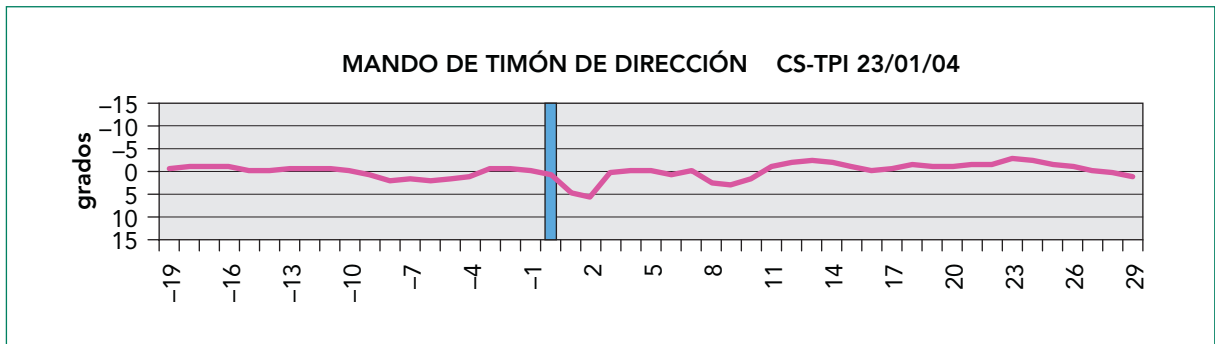
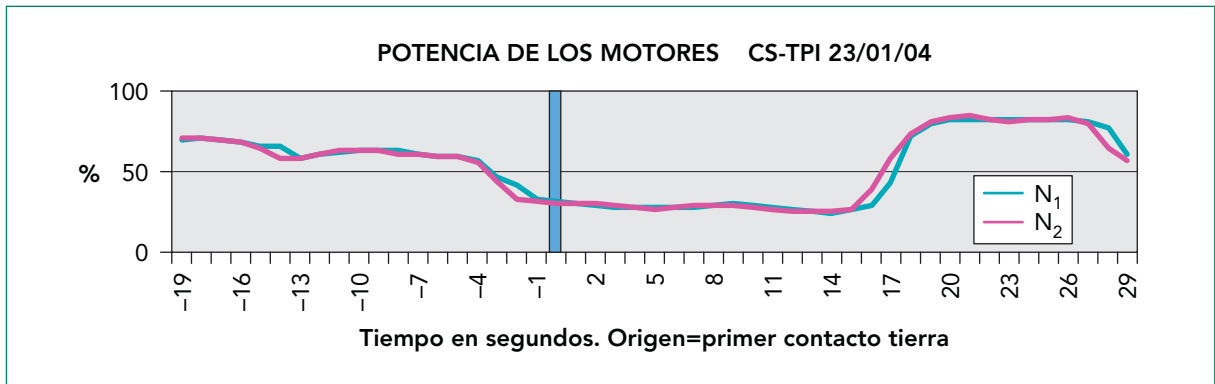
Figuras 5, 6, 7 y 8. Parámetros en relación con el control direccional del avión.

- Durante la aproximación final el rumbo de la aeronave fluctuó entre los -8° a la izquierda del rumbo de pista y los +2° a la derecha del rumbo de pista (véase Anexo B, Fig. 5).

- Después de la toma de tierra el rumbo del avión fue girando hacia la derecha hasta quedar orientado con un ángulo de 19,4° respecto del eje de pista cuando reposó en la hierba (véase Anexo B, Fig. 5).

- Los mandos de vuelo de alabeo y de timón de dirección se usaron con amplios movimientos tanto en vuelo final como durante la carrera de aterrizaje (véase Anexo B, Figs. 6 y 7).

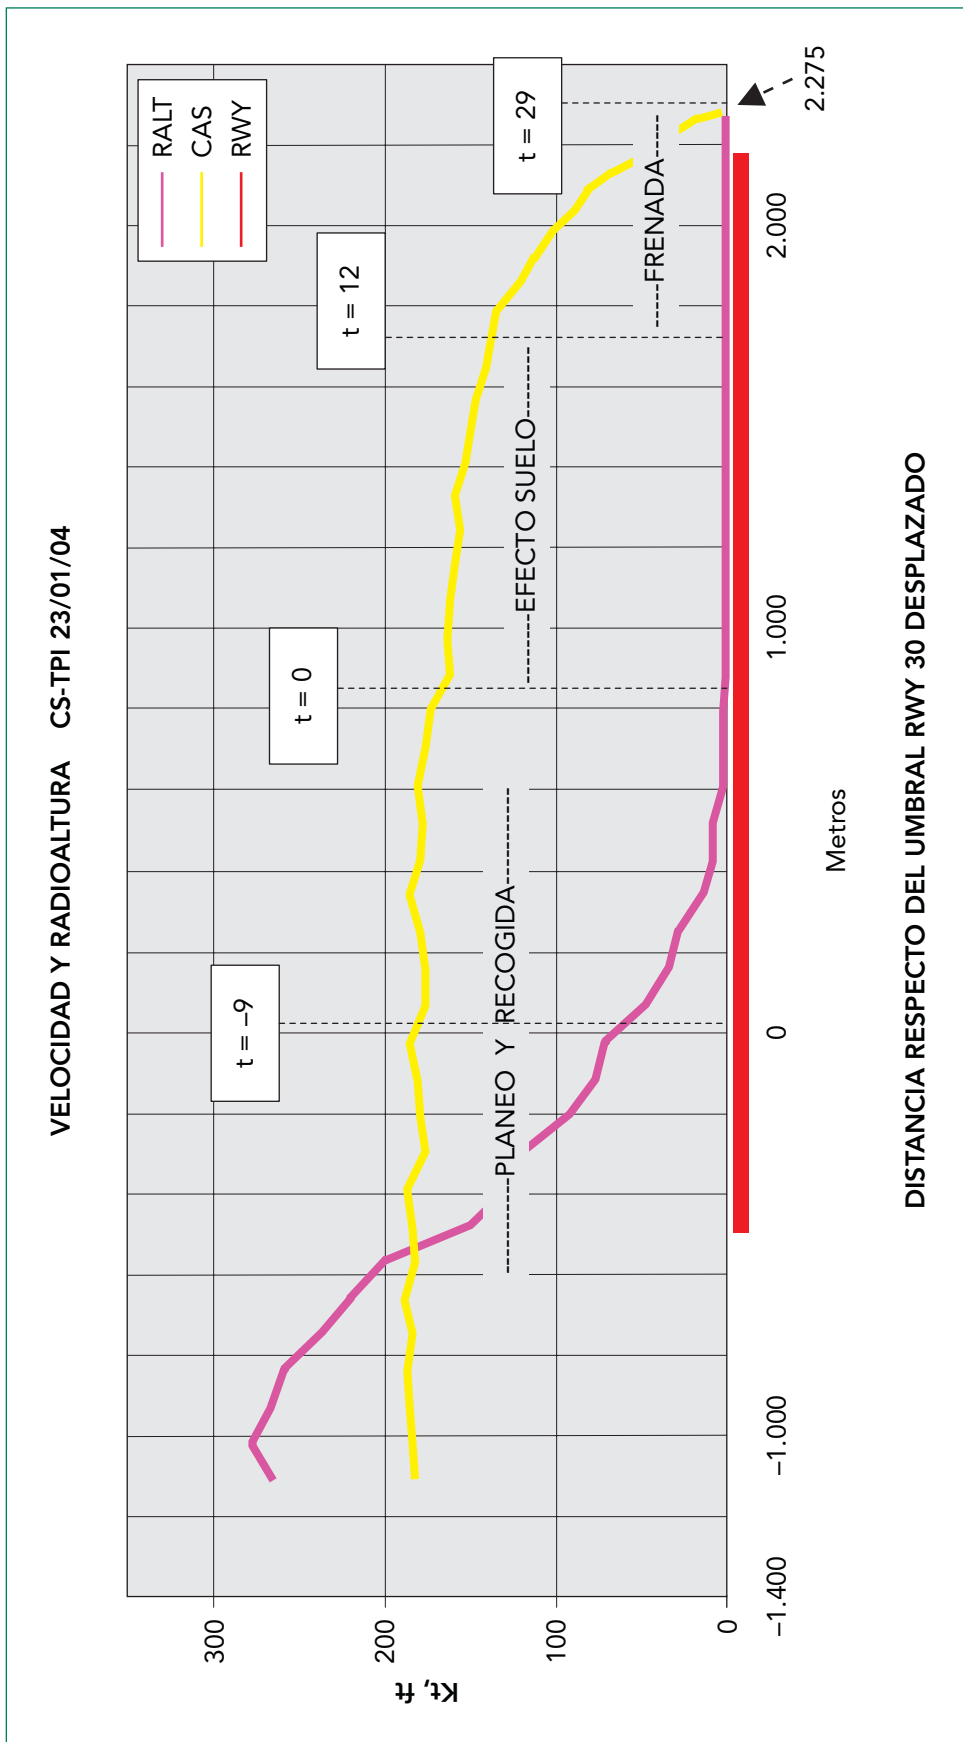
Figura 9. Velocidad CAS y radioaltura en relación con la posición sobre la pista (referencias de tiempo de algunas posiciones).

- La velocidad media, CAS («Calibrated Air Speed»), registrada en la última fase de vuelo, antes de sobrevolar el umbral desplazado de la pista 30, fue de 183 kt, oscilando entre 176 kt y 189 kt.

- Sobrevoló el umbral desplazado aproximadamente a 90 ft⁵ (véase Anexo B, Fig. 9).
- En el segundo 0, con radioaltura prácticamente nula (2 ft) y velocidad CAS 181 kt, se produjo la extensión de los aerofrenos, sin haberse actuado el sensor AIRE/TIERRA.

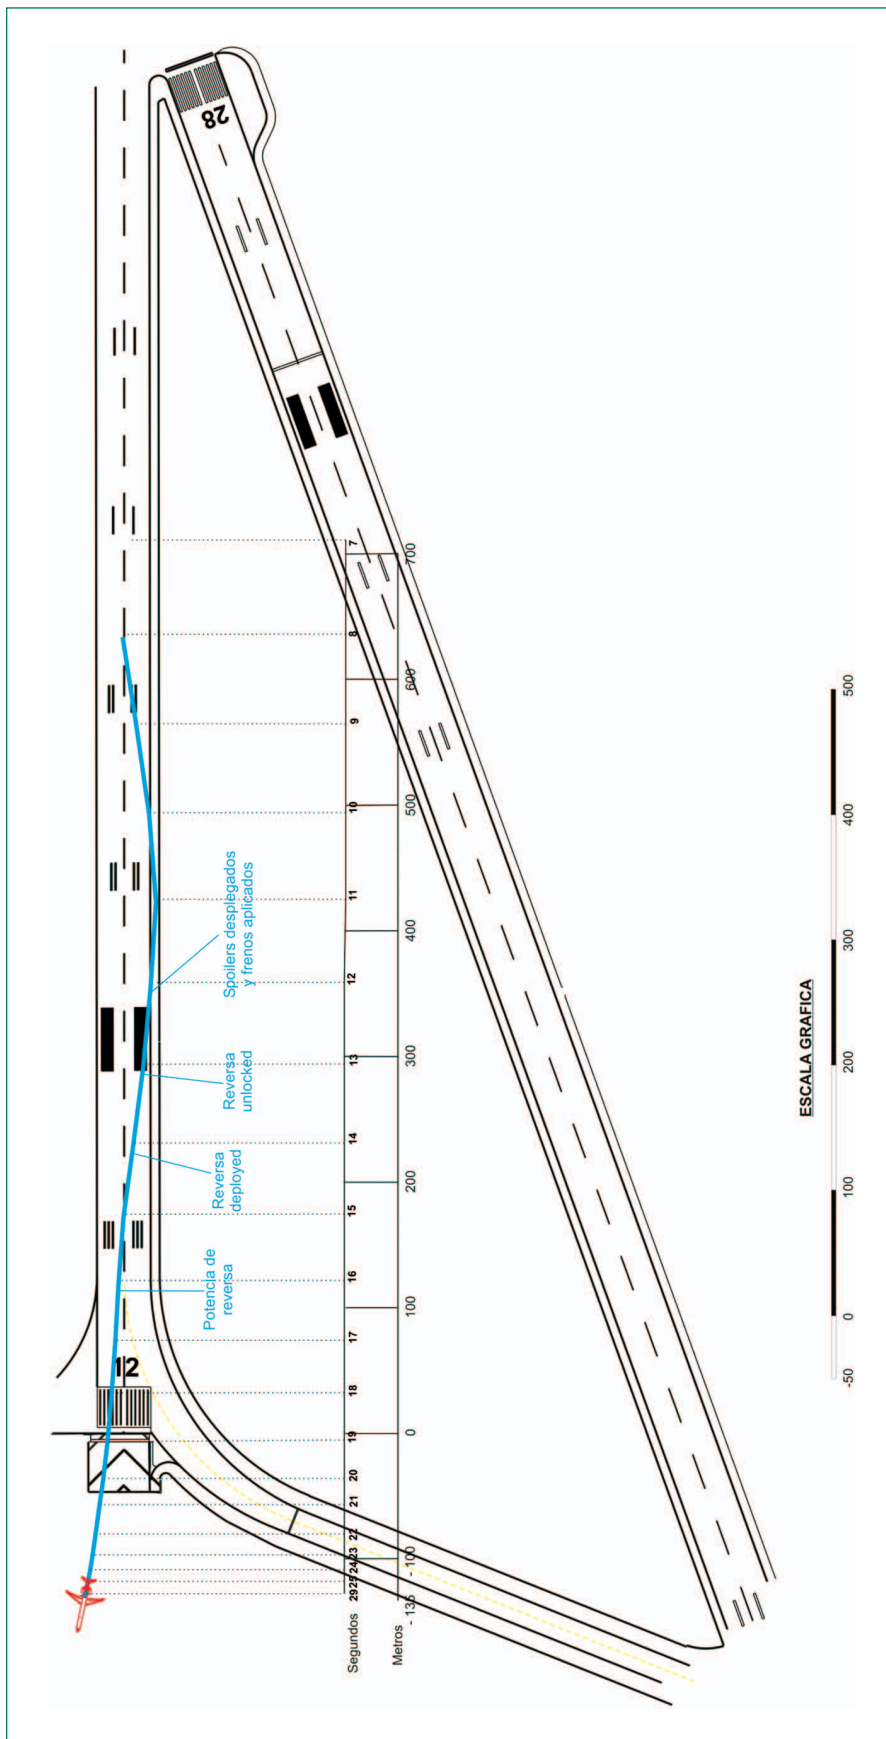
Figura 10. Croquis del final de la pista 30 de Bilbao. Observar trazas de las ruedas sobre el suelo y escalas de tiempos de la toma inicial y de espacio restante hasta el umbral de la pista 12.

Las primeras huellas identificadas de los neumáticos aparecieron a unos 1.480 m del umbral desplazado de la pista 30 y centrados en la pista. Después, las huellas continúan dirigiéndose a la izquierda. El tren izquierdo dejó huellas a unos 27 m desde la línea de centro de pista y rompió una baliza del borde izquierdo, en una estación de unos 1.700 m desde la misma referencia del umbral de la pista 30.

Después, las huellas prosiguen recuperando el centro de la pista, la abandonan por su extremo final y avanzan por el barro del terreno sin compactar, durante unos 85 m más.

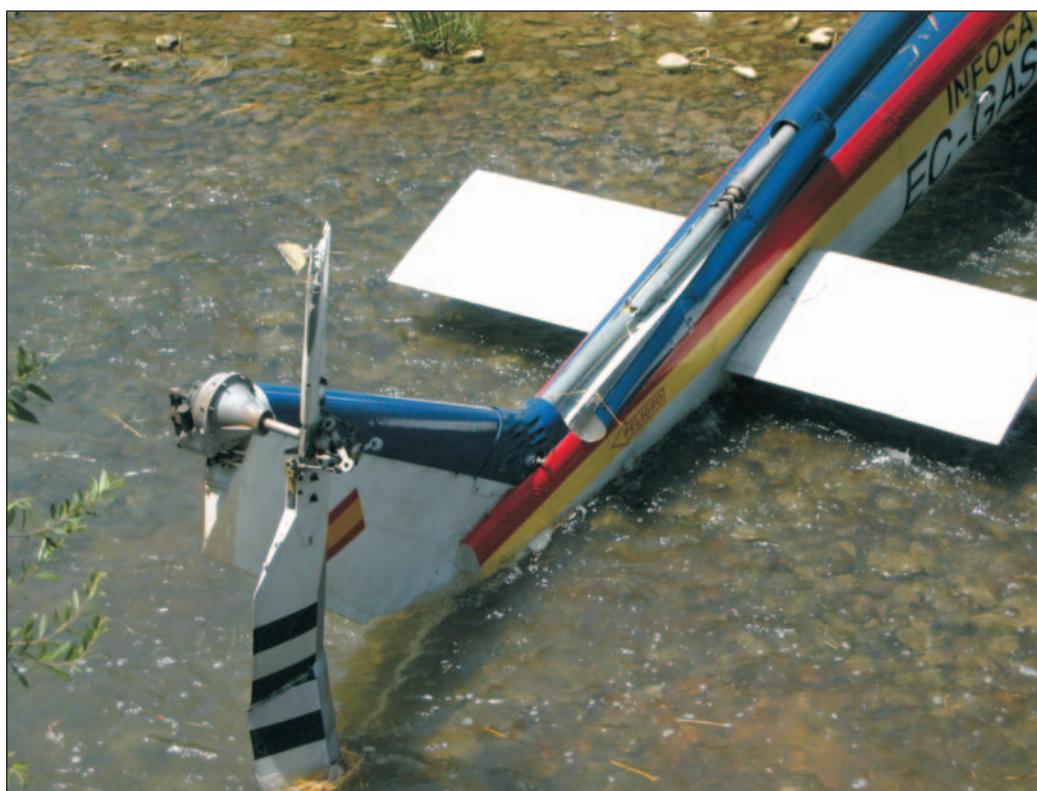
El piloto resultó ileso y la aeronave con las palas del rotor de cola seccionadas, una de ellas prácticamente desde la raíz, y el último tramo horizontal del eje de transmisión seccionado a torsión.

En estas circunstancias, la rotura de las palas del rotor de cola se pudo producir por un movimiento del helicóptero en el plano horizontal, que pudo originar el contacto con el talud de la orilla o, por el contrario, pudo deberse a un movimiento en el plano vertical que llevó a introducir la cola en el río. La primera hipótesis se correspondería con una actuación inadecuada sobre el antipar y la segunda estaría relacionada con una actuación incorrecta sobre el mando colectivo, que debe regularse continuamente a medida que aumenta la cantidad de agua recogida. Siendo posibles las dos alternativas, y atendiendo a las manifestaciones del piloto, parece probable que el choque del rotor de cola se produjera con el terreno del margen del río, lo que implicaría cierta descoordinación en el control lateral de la aeronave.

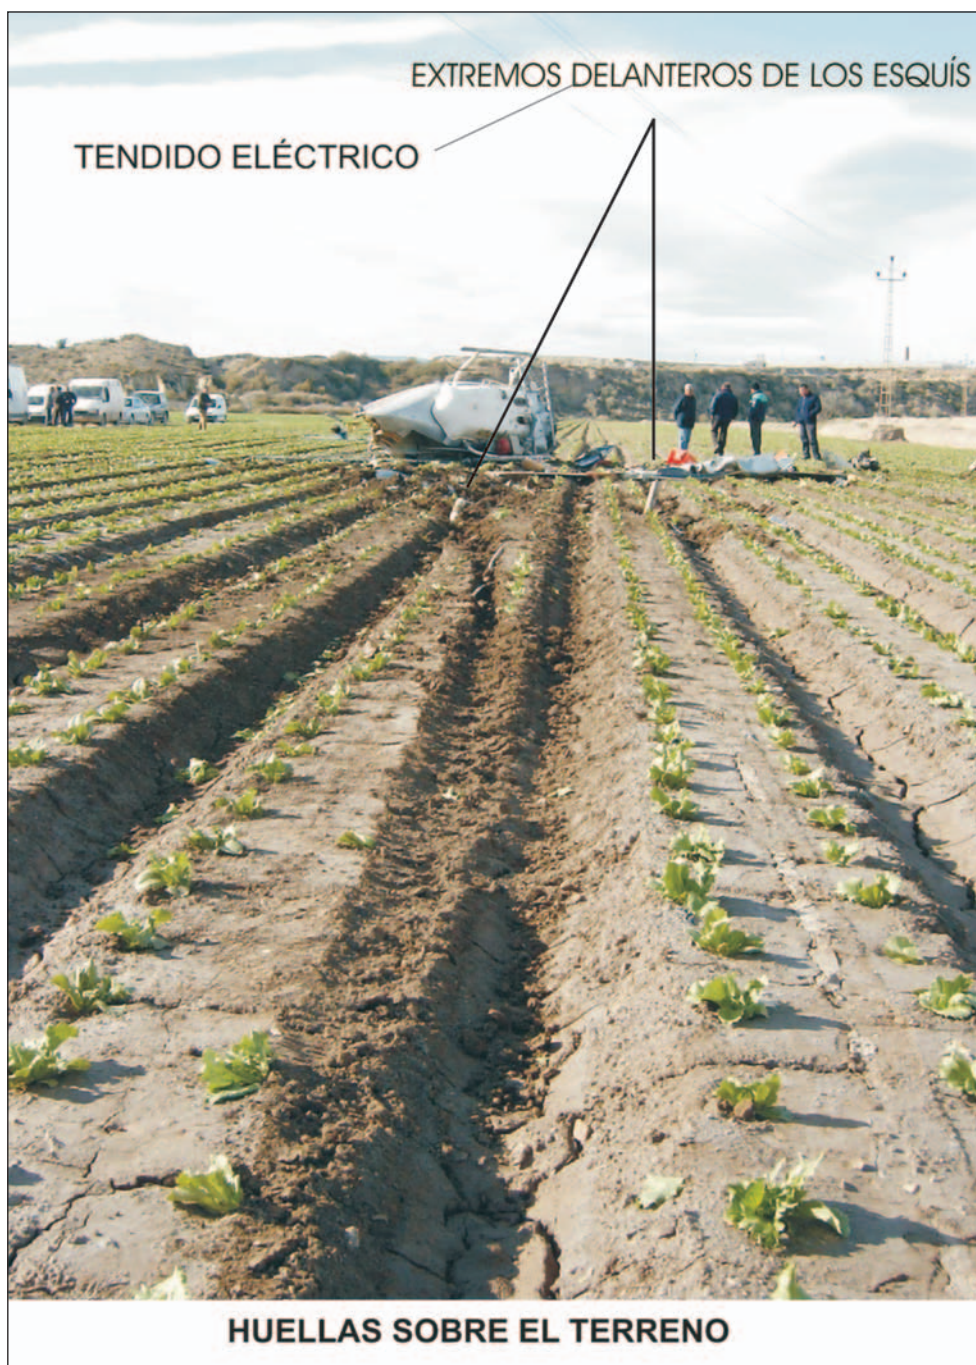
El vuelco, como se indicó anteriormente, se produjo inmediatamente después de perder los extremos de los esquís. La pértiga de fumigación del lado izquierdo quedó hacia atrás, al ser la que tocó en el suelo en primer lugar, y la del lado derecho quedó hacia delante.

Las palas del rotor principal seccionaron el cono de cola. Otras piezas del helicóptero, como parte de la turbina y accesorios del motor, se desprendieron, quedando situados a una cierta distancia de los restos principales

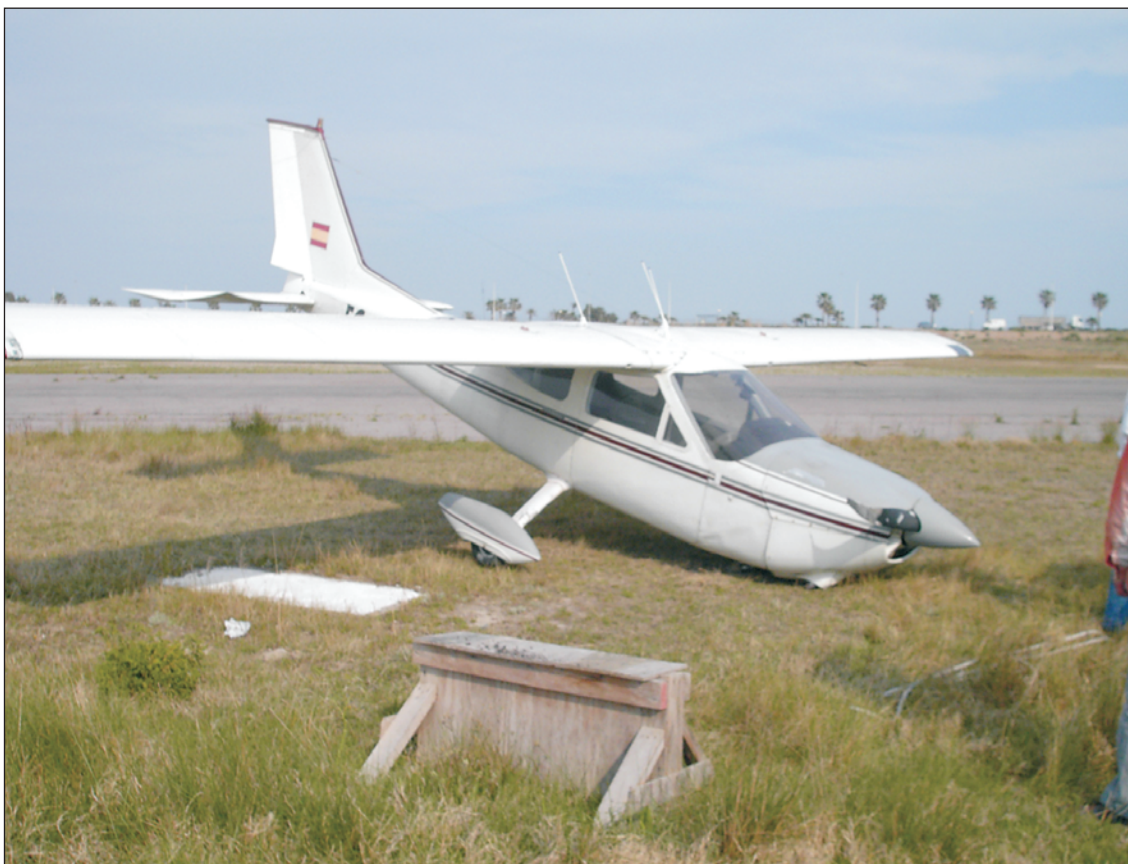
Foto 1. Vista general de la aeronave

La aeronave sufrió daños en el tren delantero, hélice, capó inferior y estabilizador horizontal (véase Foto 1).
