Informe técnico A-051/2005

Accidente ocurrido el día
28 de agosto de 2005, a la
aeronave AIR TRACTOR AT-802,
matrícula EC-HEL, operada por
la empresa Martínez Ridao
Tratamientos Aéreos, en Sa
Font d'es Nogué (Mallorca)
durante la descarga de agua
en una operación de extinción
de incendios forestales

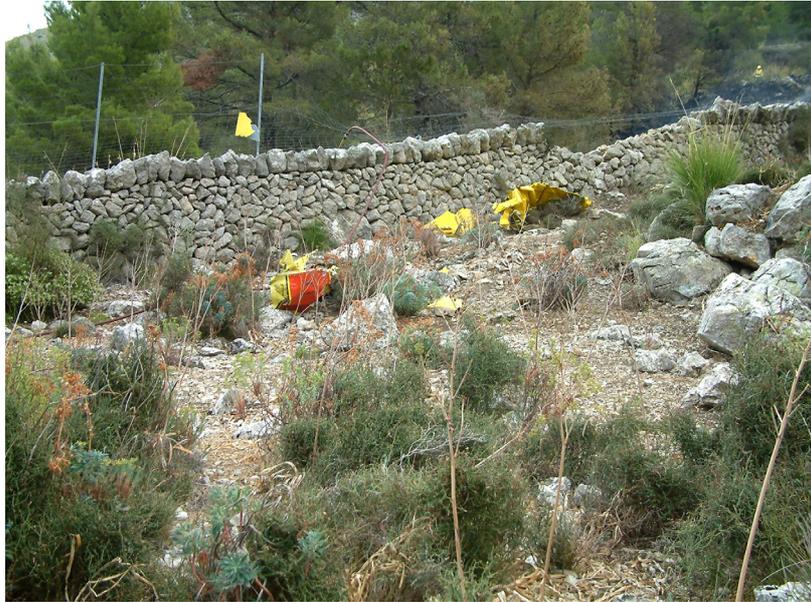
En la inspección se comprobó que el primer contacto de la aeronave con el terreno fue con la punta del ala derecha, que rozó con la parte sobresaliente de una roca semienterrada. Esta roca estaba situada fuera del terreno rodeado por la cerca de piedra y a unos cinco metros de ésta (fotografía 1). En la roca aparecían restos de fibra que forma el revestimiento del ala en su extremo, donde se sitúa la luz de posición del lado derecho, restos de cristal color verde que correspondían a esa luz y diversas marcas de color amarillo que predomina en la pintura de la aeronave.

Junto a la cerca se encontraron más restos de la parte de fibra de la punta de ala derecha, gran parte del alerón derecho y, a continuación, parte del recubrimiento de uno de los costados. La vegetación entre estos restos y el lugar del primer impacto no mostraba ningún signo de contacto con la aeronave. La tela metálica de la cerca estaba aplastada y tenía arrancados unos tres postes de sujeción. La tela metálica no fue arrastrada.

Fotografía 1. Vista de la cerca de piedra y restos antes de ella

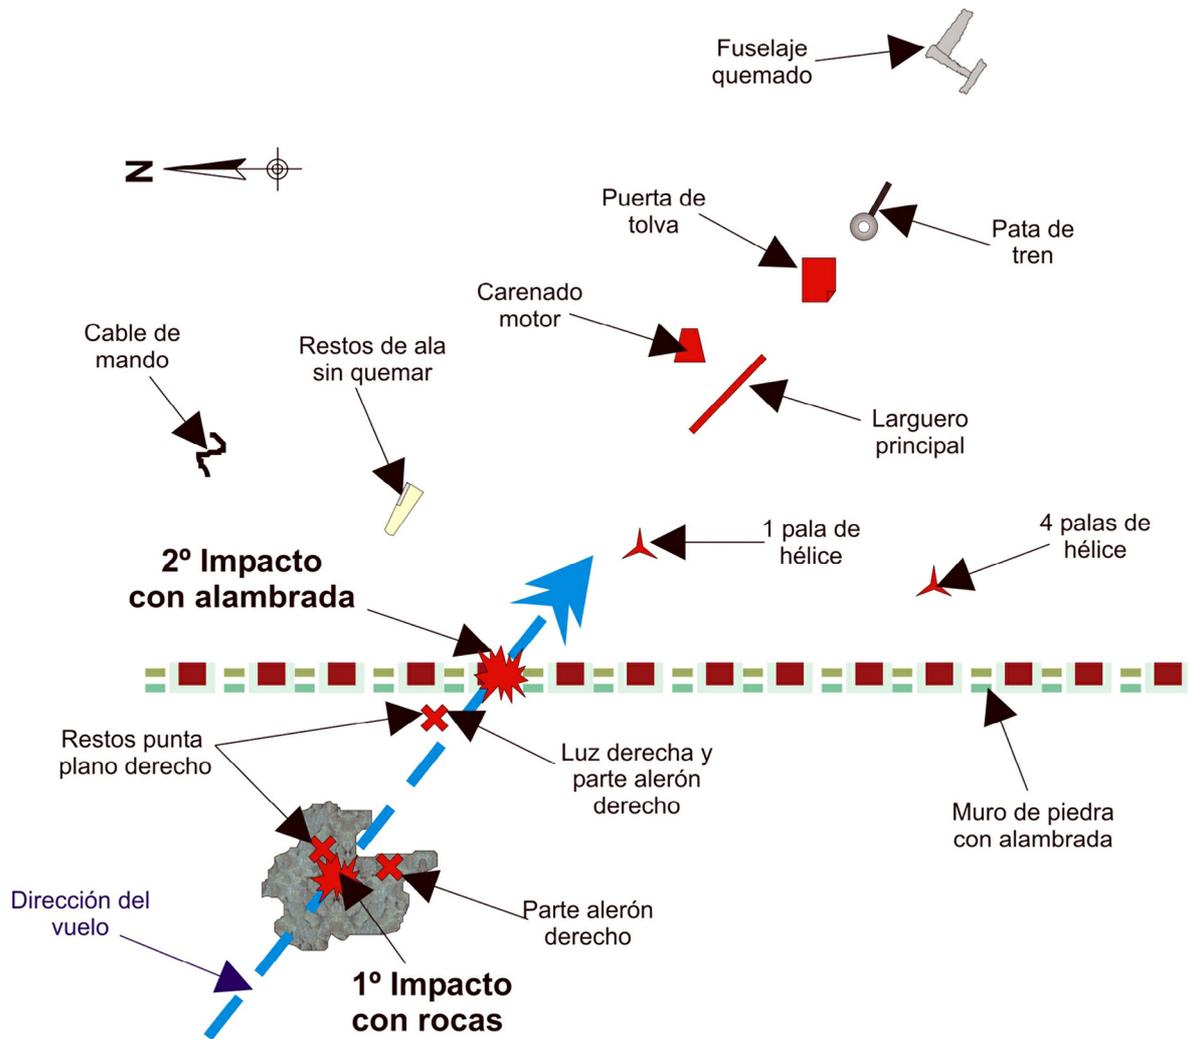
Al otro lado de la cerca, los restos estaban muy dispersos por la zona quemada y sólo conservaban el color original los trozos que habían caído fuera de esta zona. En total, sólo aparecieron en estas condiciones tres conjuntos de restos de la aeronave que no alcanzaban el metro cuadrado de superficie (ver croquis en el Anexo A).

La distribución general de los restos seguía la dirección sur-sureste, indicando el sentido de la trayectoria de la aeronave en el accidente. Los elementos principales de la aeronave quedaron en el siguiente estado:

Figura A-1. Croquis y dispersión de los restos
