CIAIAC

Comisión de Investigación
de Accidentes e Incidentes
de Aviación Civil

BOLETÍN INFORMATIVO 5/2005

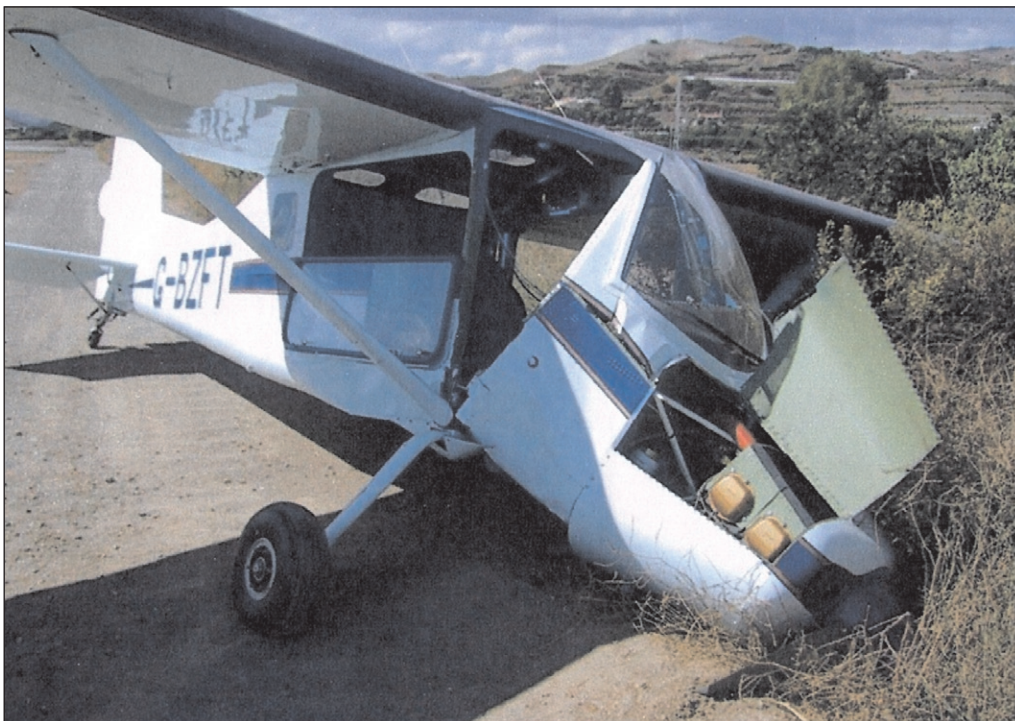
Foto 1. Vista general de la aeronave

Continuó indicando que éste realizó la aproximación con normalidad, pero que efectuó la recogida defectuosamente, de forma que la aeronave quedó demasiado alta, lo que provocó que la toma de contacto fuese brusca. A consecuencia de ello, la aeronave rebotó, y se fue de nuevo al aire. Durante este bote, el plano derecho descendió ligeramente, a la vez que la aeronave comenzaba a virar. La aeronave descendió y se produjo un segundo contacto con la pista, que provocó que aumentase el viraje. La aeronave se salió de la pista por un lateral y finalmente se detuvo al impactar contra la valla del aeródromo.

El presente accidente tuvo su origen en la realización defectuosa de la recogida, que provocó que el contacto de la aeronave con la pista fuese brusco, lo que a su vez propició que el piloto perdiese el control de la aeronave. La escasa experiencia del piloto a los mandos en este tipo de aeronave pudo ser un factor contribuyente en el desarrollo del evento.

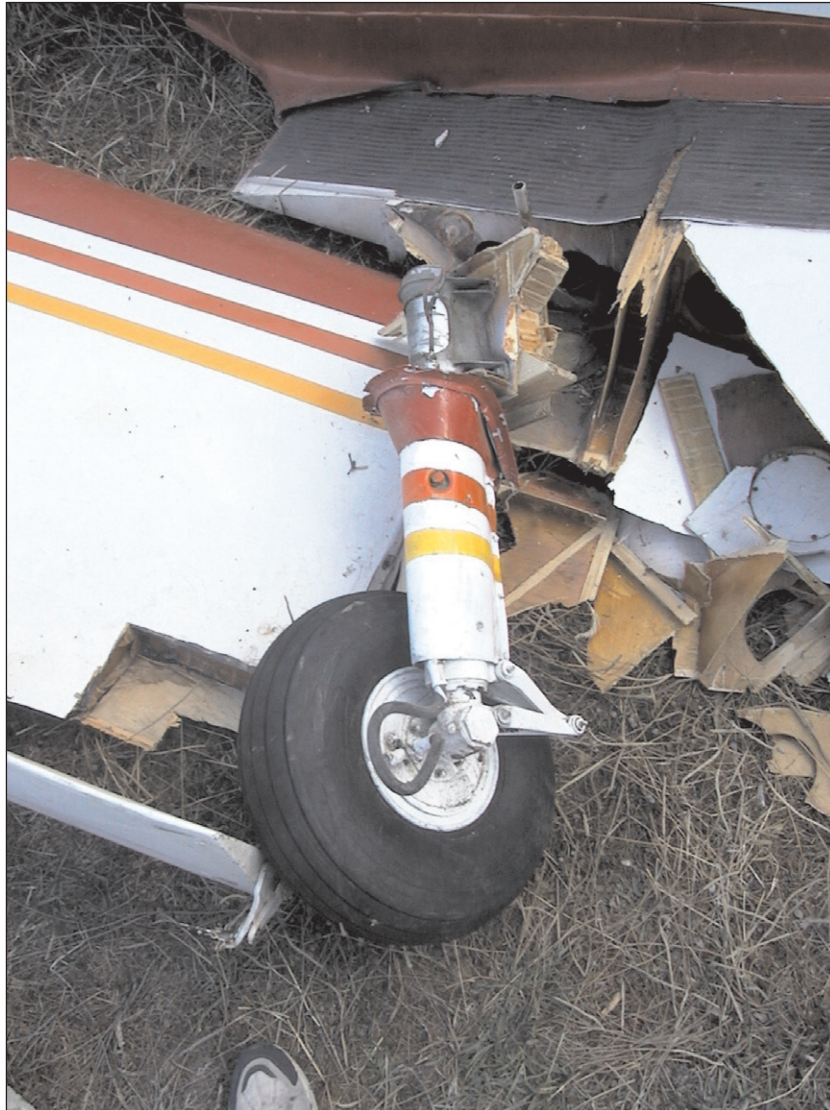
Foto 1. Pata derecha con el amortiguador comprimido

Ambas patas del tren de aterrizaje principal, que van ancladas a la viga principal de cada uno de los planos, se desprendieron a causa de la rotura de dichas vigas. El amortiguador de la pata derecha se encontró totalmente comprimido.

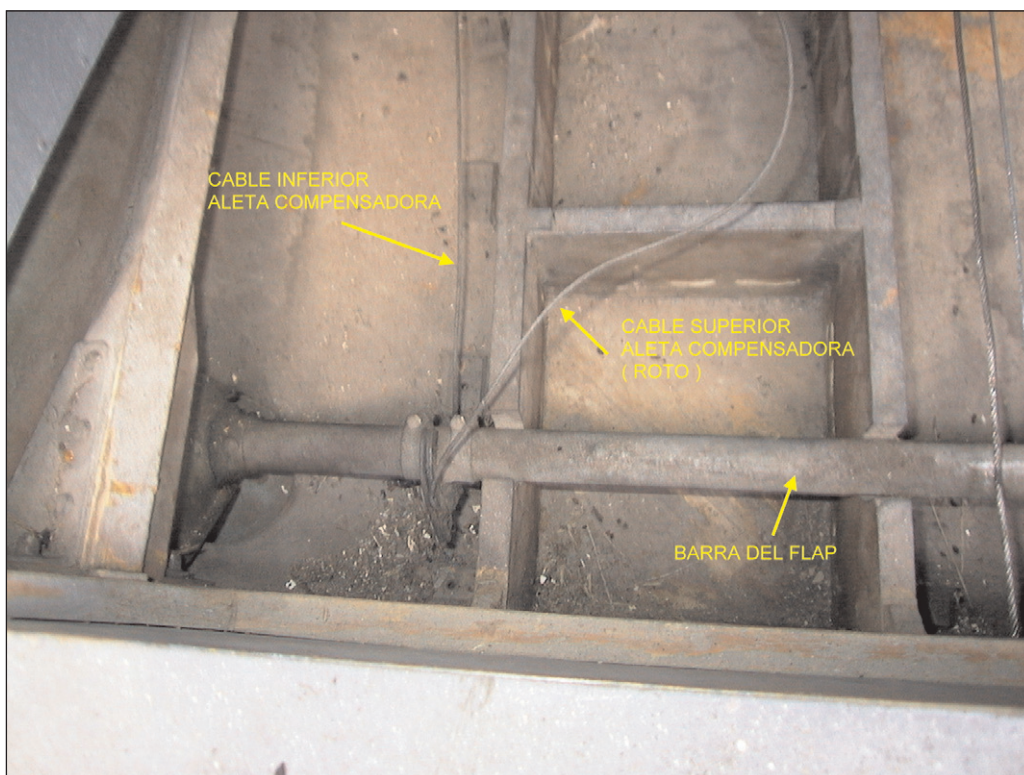
Foto 2. Barra del flap y cables de la aleta compensadora

La primera de ellas se encontró en perfectas condiciones, en tanto que en la segunda se observó que uno de los dos cables, se había roto en un punto situado a unos 80 cm de la unión a la aleta. Las características que presenta esta rotura indican que la misma se debió a sobrecarga estática.

A la vista de lo anterior, cabe concluir que la rotura de este elemento, probablemente, debió producirse durante el impacto de la aeronave contra el terreno.

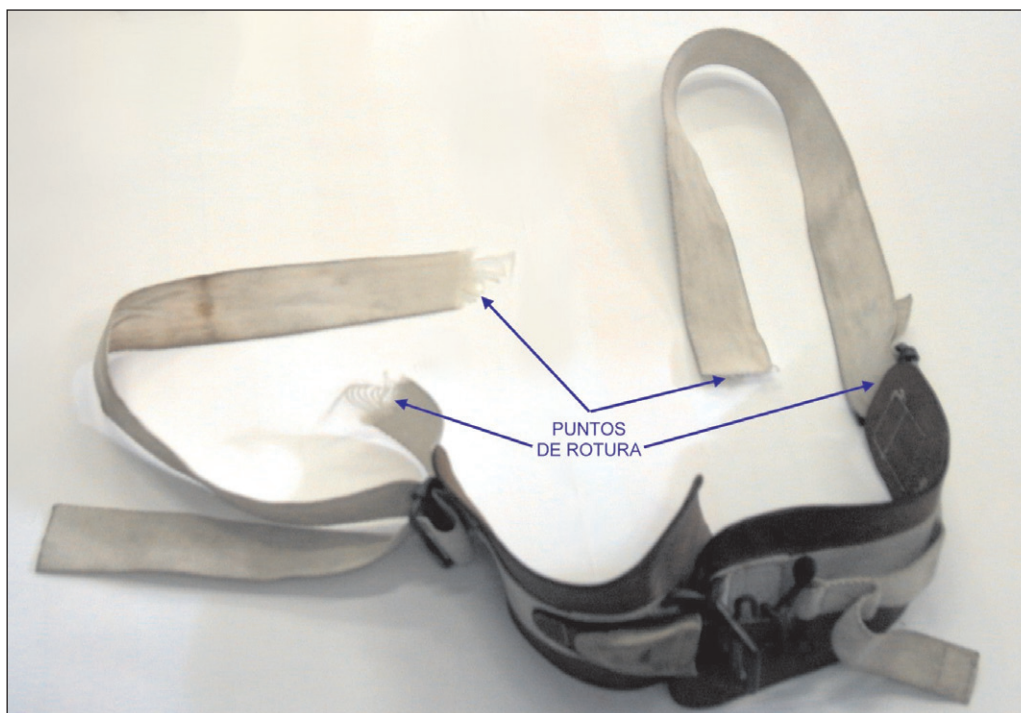
Foto 3. Cinturón de seguridad

Los dos cinturones de seguridad se rompieron durante el impacto, de forma prácticamente idéntica, produciéndose en ambos la rotura de las dos semibandas.

Examinando más a fondo las zonas en las que se han producido las roturas, se aprecia que las fibras están tan deterioradas que se deshacen con sólo frotarlas con los dedos. Se repitió esta acción en otras partes del cinturón, alejadas de los puntos de rotura, observándose que la fibra también se deshacía.

El estado de degradación de los cinturones de seguridad contribuyó a que las heridas sufridas por el piloto revistiesen mayor gravedad.

REC 34/05. Ante la posibilidad de que los cinturones de seguridad de gran parte de la flota de aeronaves históricas que vuelan en España, se encuentren en condiciones de degradación similares a los de esta aeronave, se recomienda a la DGAC que lleve a cabo un programa de revisiones entre dichas aeronaves, a fin de conocer el estado de los cinturones de seguridad instalados y su idoneidad para continuar en servicio, y, en función de los resultados, establecer si fuese necesario limitaciones de su vida útil.

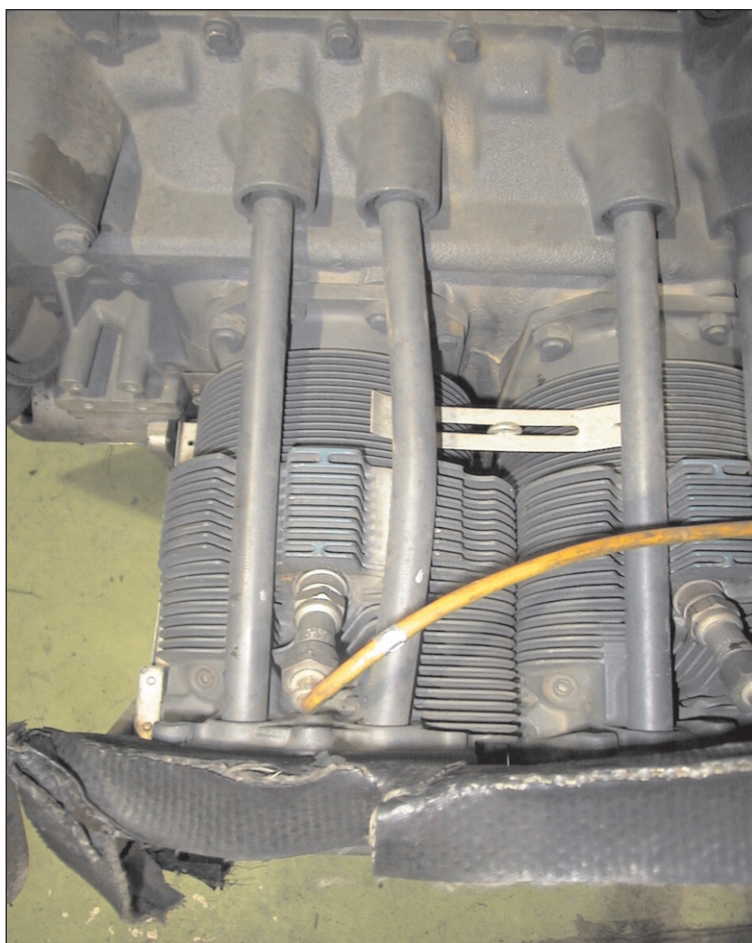
- La varilla empujadora y su funda protectora, correspondientes a la válvula de escape del cilindro n.º 2, estaban dobladas. El material de esta varilla empujadora es de aluminio con los extremos de acero (véase Figura 1).
- En el vástago de la válvula existía una marca de rozadura de entidad importante (véase Figura 2).
- El fondo del cilindro presentaba restos de carbonilla, y en el pistón era claramente visible una huella circular (véase Figura 3).

Figura 1. Varillas empujadoras del cilindro n.º 2

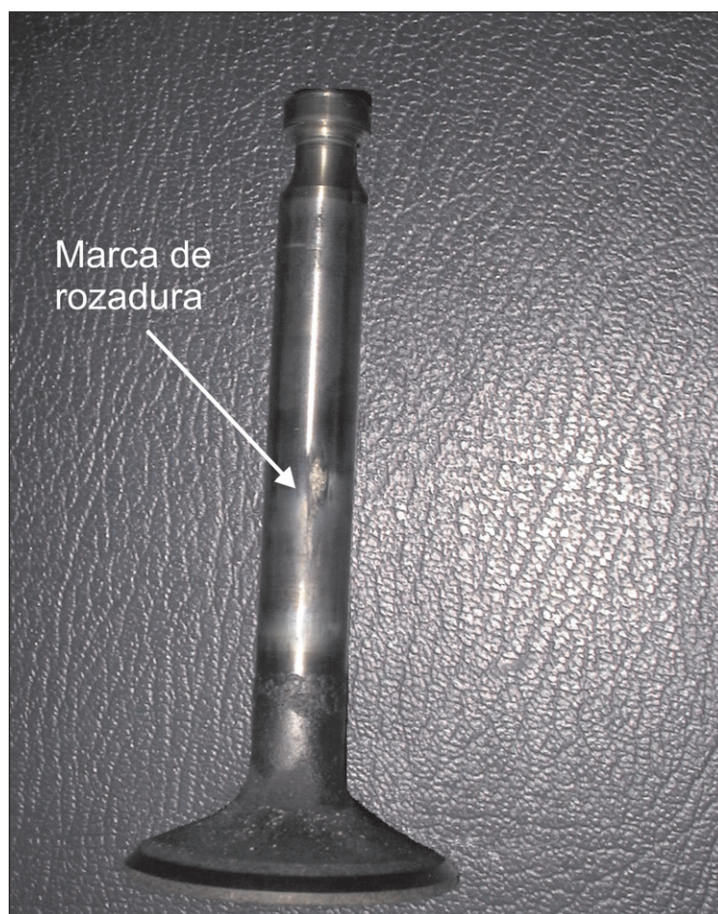
Figura 2. Estado de la válvula

La presencia de partículas es un factor que puede favorecer que en el movimiento de la válvula, por un rozamiento fuerte, ésta pueda quedarse atascada en una posición determinada. En este caso particular parece que, con bastante probabilidad, la presencia de alguna suciedad, añadida a una deficiente lubricación fueron factores determinantes para que en una zona de elevados incrementos de temperatura se produjese el gripado de la válvula por soldadura. Ésta se quedó en posición abierta, lo que explica que el pistón, en su recorrido hacia el punto muerto superior, golpeará la válvula, como demuestra la huella circular, y este golpe se transmitiera a la varilla empujadora doblándola.

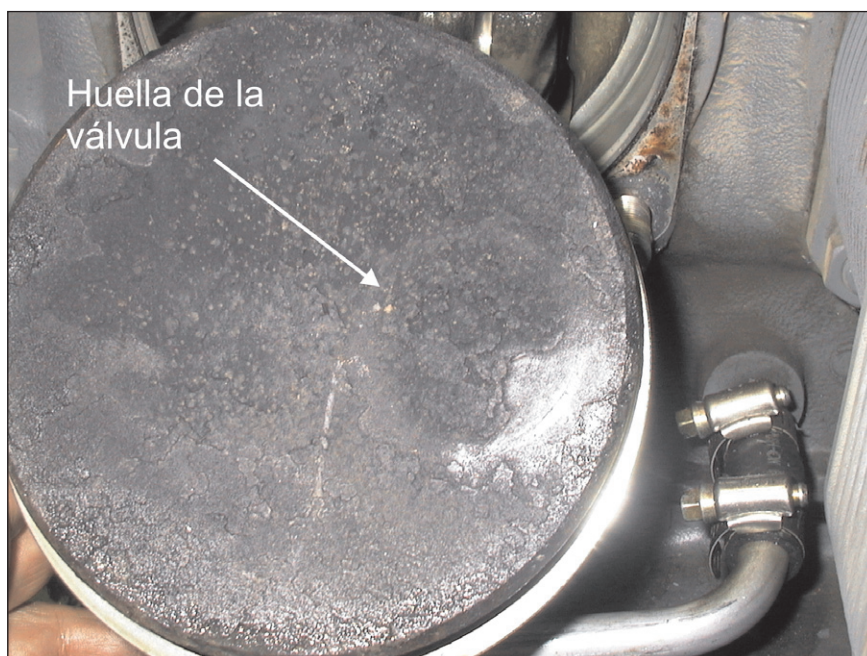
Figura 3. Detalle del pistón

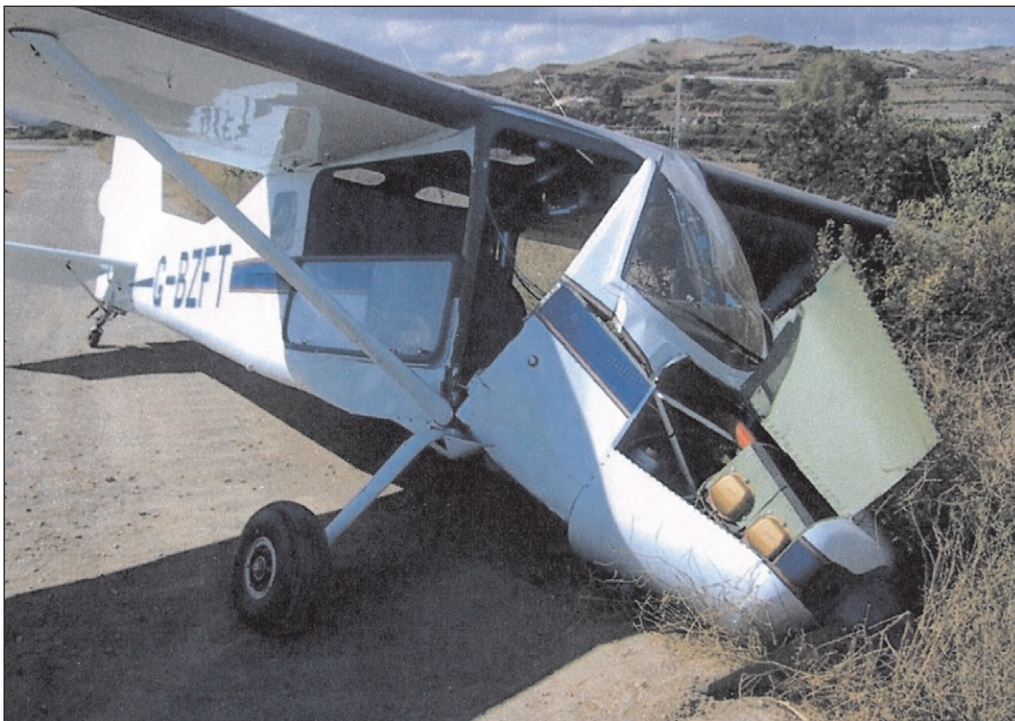
Photograph 1. General view of the aircraft

The left leg of the main landing gear was bent backwards, the left wing's trailing edge was damaged as a result of crashing into the fence, and the fuselage at the nose was split.

The accident had its origin in the defective flare-out, which caused the aircraft's contact with the runway to be hard, which, in turn, led to the pilot losing control of the aircraft. The limited experience of the pilot flying in this type of aircraft may have been a contributing factor to the sequence of events.
