Fecha y hora	Miércoles, 16 de noviembre de 2005; 13:25 h local
Lugar	Aeródromo de Son Bonet (Palma de Mallorca)

Matrícula	EC-GDF
Tipo y modelo	PIPER PA-28R-201T
Explotador	Panamedia, S. L.

Tipo de operación	Aviación general – Instrucción – Doble mando
Fase del vuelo	Carrera de aterrizaje

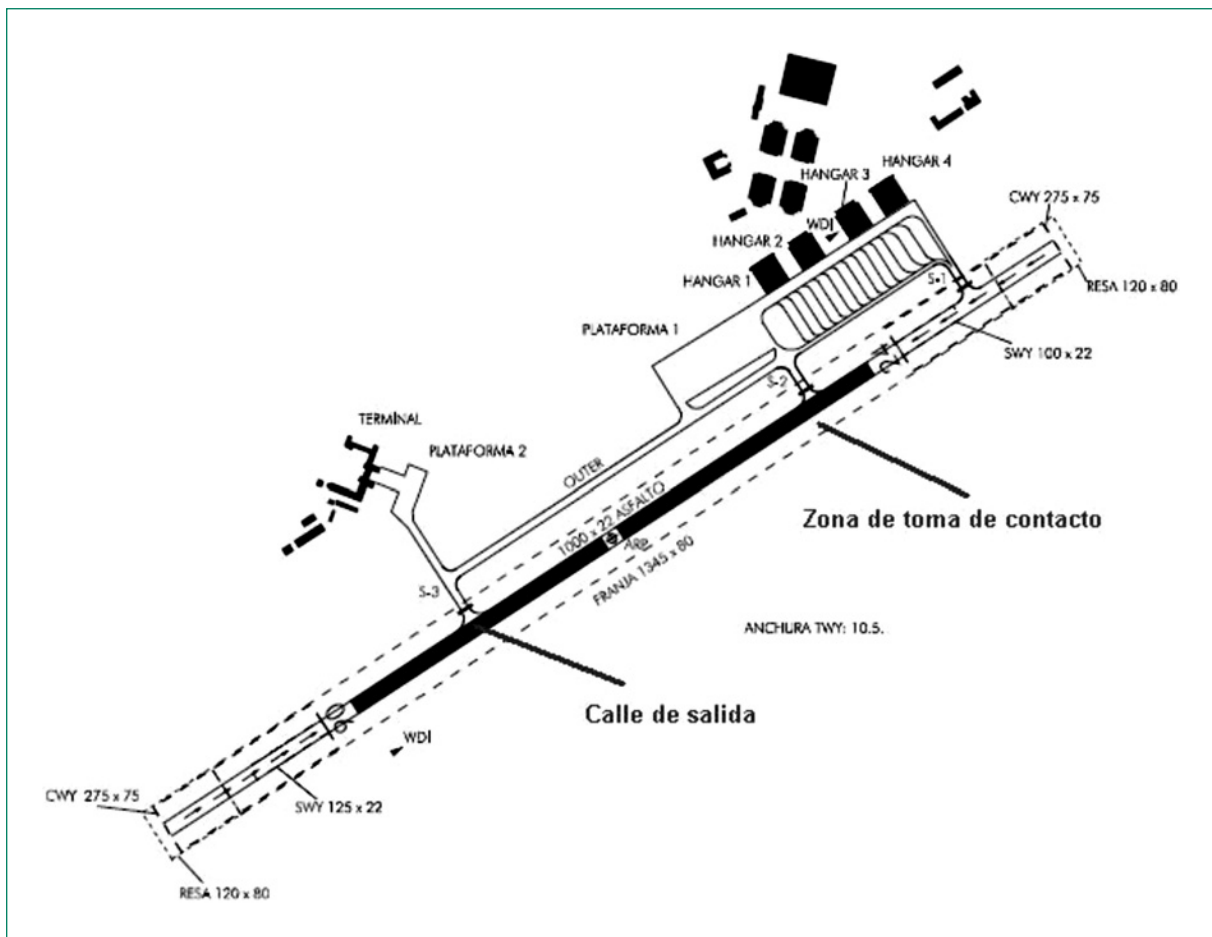
La aeronave tomó tierra y rodó hasta la última salida de la pista. En el momento de iniciar el viraje a la derecha la pata del mismo lado del tren principal se retrajo gradualmente, momento en que el instructor tomó los mandos y condujo el avión fuera de la zona asfaltada para evitar permanecer en la calle de rodaje.

Durante la maniobra de recuperación de la aeronave las puntas de las alas golpearon repetidas veces en el suelo, ya que la pata izquierda del tren principal se plegó un par de veces.

Los principales daños se localizaron en la punta de las alas, en el tubo pitot y en ambos lados del estabilizador horizontal.

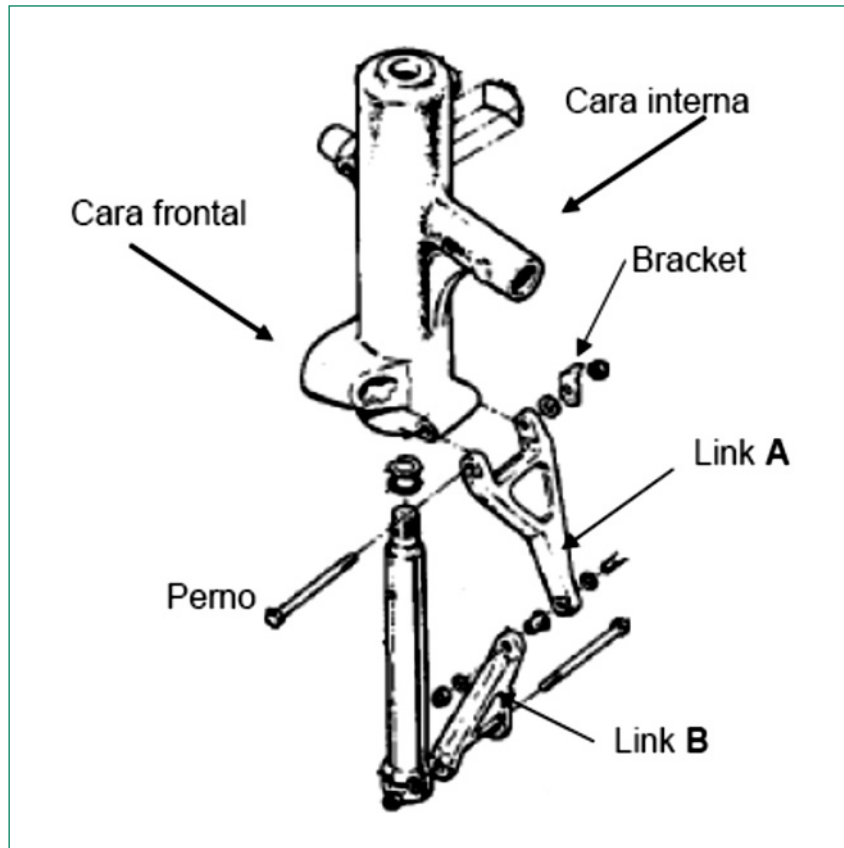
Figura 1-1. Pata izquierda del tren principal

Sin embargo, al revisar la pata izquierda del tren principal de aterrizaje se comprobó que un soporte (en la figura 1-1 adjunta identificado como «bracket») del conjunto del interruptor de aterrizaje («squat switch»), que lleva incorporado el sistema de mando del tren para prevenir la retracción de éste cuando se encuentra extendido y apoyado en el suelo, estaba montado de forma incorrecta a como indica el manual de servicio de la aeronave.

Como muestra la figura 1-1, las piezas o links A y B (PN 67012-00) constituyen el «torsión link assembly» del tren y ambas son iguales. En la pieza superior (link A) se monta un soporte (PN 67023-00), consistente en una pletina en forma de «L» invertida que hace las funciones de pulsador sobre el interruptor del tren. El conjunto se acopla en la posición que se muestra en la figura.

En la aeronave del incidente el link estaba montado en su posición normal, según se muestra en la figura 1-1, pero el soporte estaba acortado y sujeto por la cabeza del perno, figura 1-3.

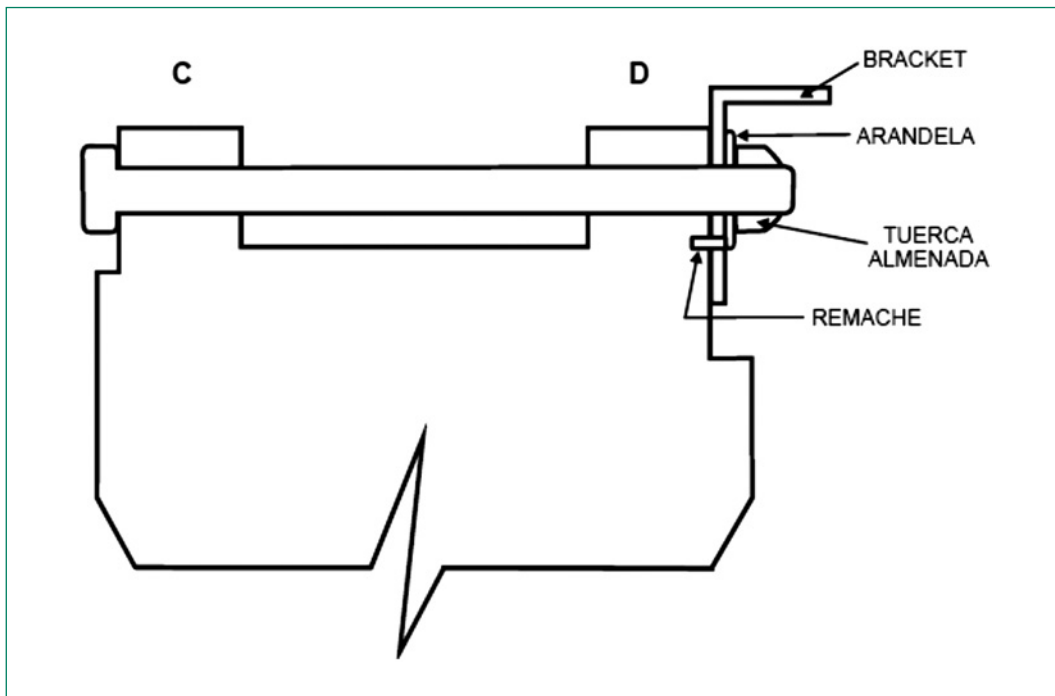
La Figura 1-2 muestra, según el manual de servicio, el montaje normal del soporte. Se posiciona sobre el rebaje del extremo D y por el extremo C se introduce un perno ros-

cado que une el conjunto al bloque del amortiguador. Finalmente, se asegura la posición con un remache que impide que bascule y se fija con una arandela plana y una tuerca almenada sobre el soporte.

No obstante, el manual de servicio recoge que durante el proceso de alineamiento de la pata, si no se alcanzara éste con el juego de arandelas normalizadas al efecto, cabe la posibilidad de invertir el link superior. De proceder así, el soporte debe acortarse para adaptarlo al rebaje del extremo C, que es menor que el del extremo D. En este caso el perno de unión también debe invertir su posición para introducirlo por el extremo C y el soporte permanece sujeto por la cabeza del perno y se impide que bascule al estar apoyado en la base del rebaje.

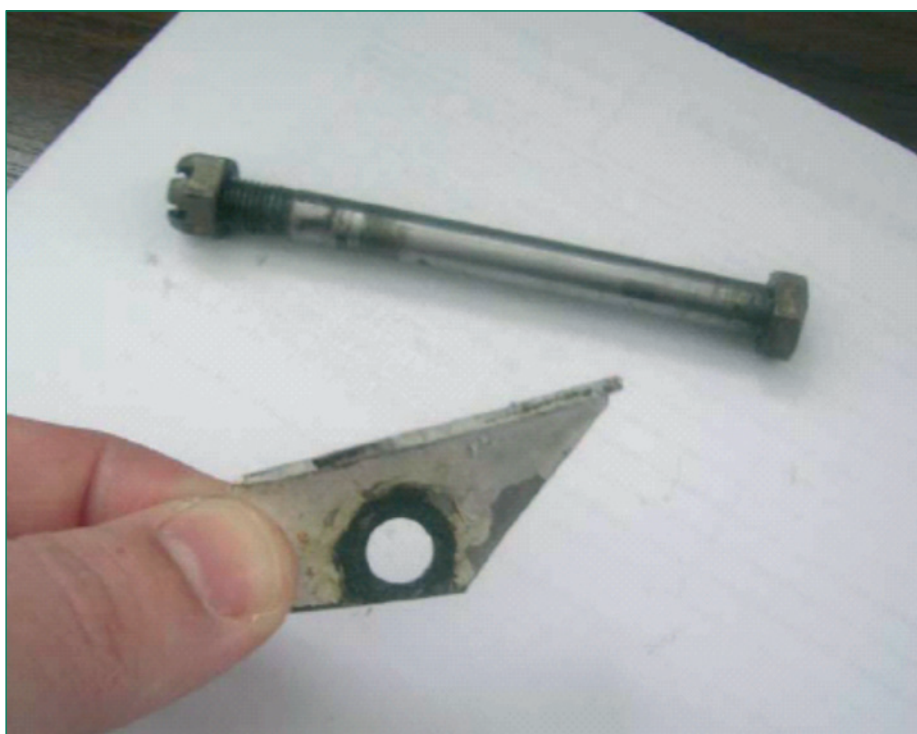
Figura 1-3

Durante la inspección llevada a cabo sobre el tren principal de aterrizaje, la pata izquierda del mismo presentaba un montaje incorrecto del interruptor de aterrizaje («squat switch»). Una de sus piezas, denominada «bracket», cuya función, dependiendo de la posición del tren de aterrizaje, es pulsar sobre el contacto del interruptor, estaba recortada y sujeta únicamente por la cabeza del tornillo de unión. Este montaje posibilita que el «bracket», aun sujeto por la cabeza del tornillo, pueda girar alrededor del propio tornillo.

En las condiciones expuestas, la función del interruptor de aterrizaje podría quedar anulada al perder la tolerancia fijada en su ajuste. Por tanto, la función establecida al dispositivo, de evitar la retracción del tren de aterrizaje cuando éste se halla en tierra, queda anulado. Consecuentemente, si se realiza alguna acción sobre la palanca del tren de aterrizaje, éste se plegará.

Por todo ello, y verificado el correcto funcionamiento del resto de sistemas del tren de aterrizaje, resulta probable que la retracción del tren de aterrizaje cuando la aeronave abandonaba la pista se debiera a la manipulación inadvertida sobre la palanca del tren al encontrarse inutilizado el «squat switch».
