Comisión de Investigación
de Accidentes e Incidentes
de Aviación Civil

BOLETÍN INFORMATIVO 6/2005

| Referencia | Fecha | Matrícula | Aeronave | Lugar del suceso | |
|---|---|---|---|---|---|
| A-043/2002 | 18-07-2002 | EC-HML | Beechcraft Queen Air 88 | Aeropuerto de Cuatro Vientos (Madrid) | 1 |

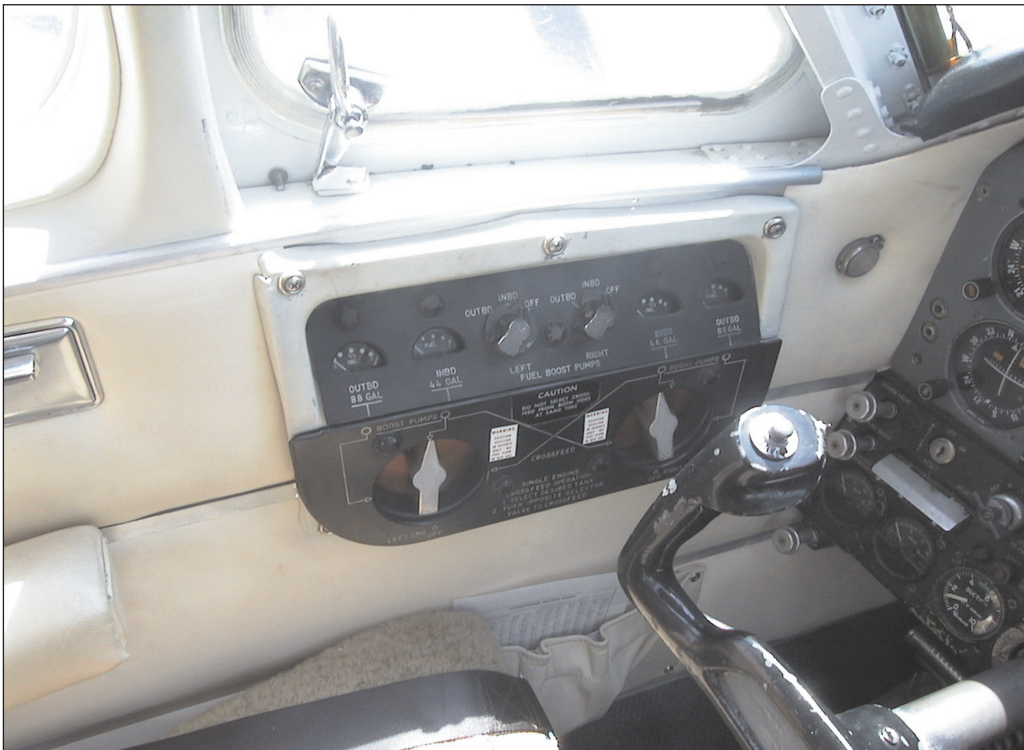
Foto 1

El panel de mandos para el manejo de combustible está situado debajo de la ventanilla lateral en el lado izquierdo de la cabina de pilotaje (Foto 1).

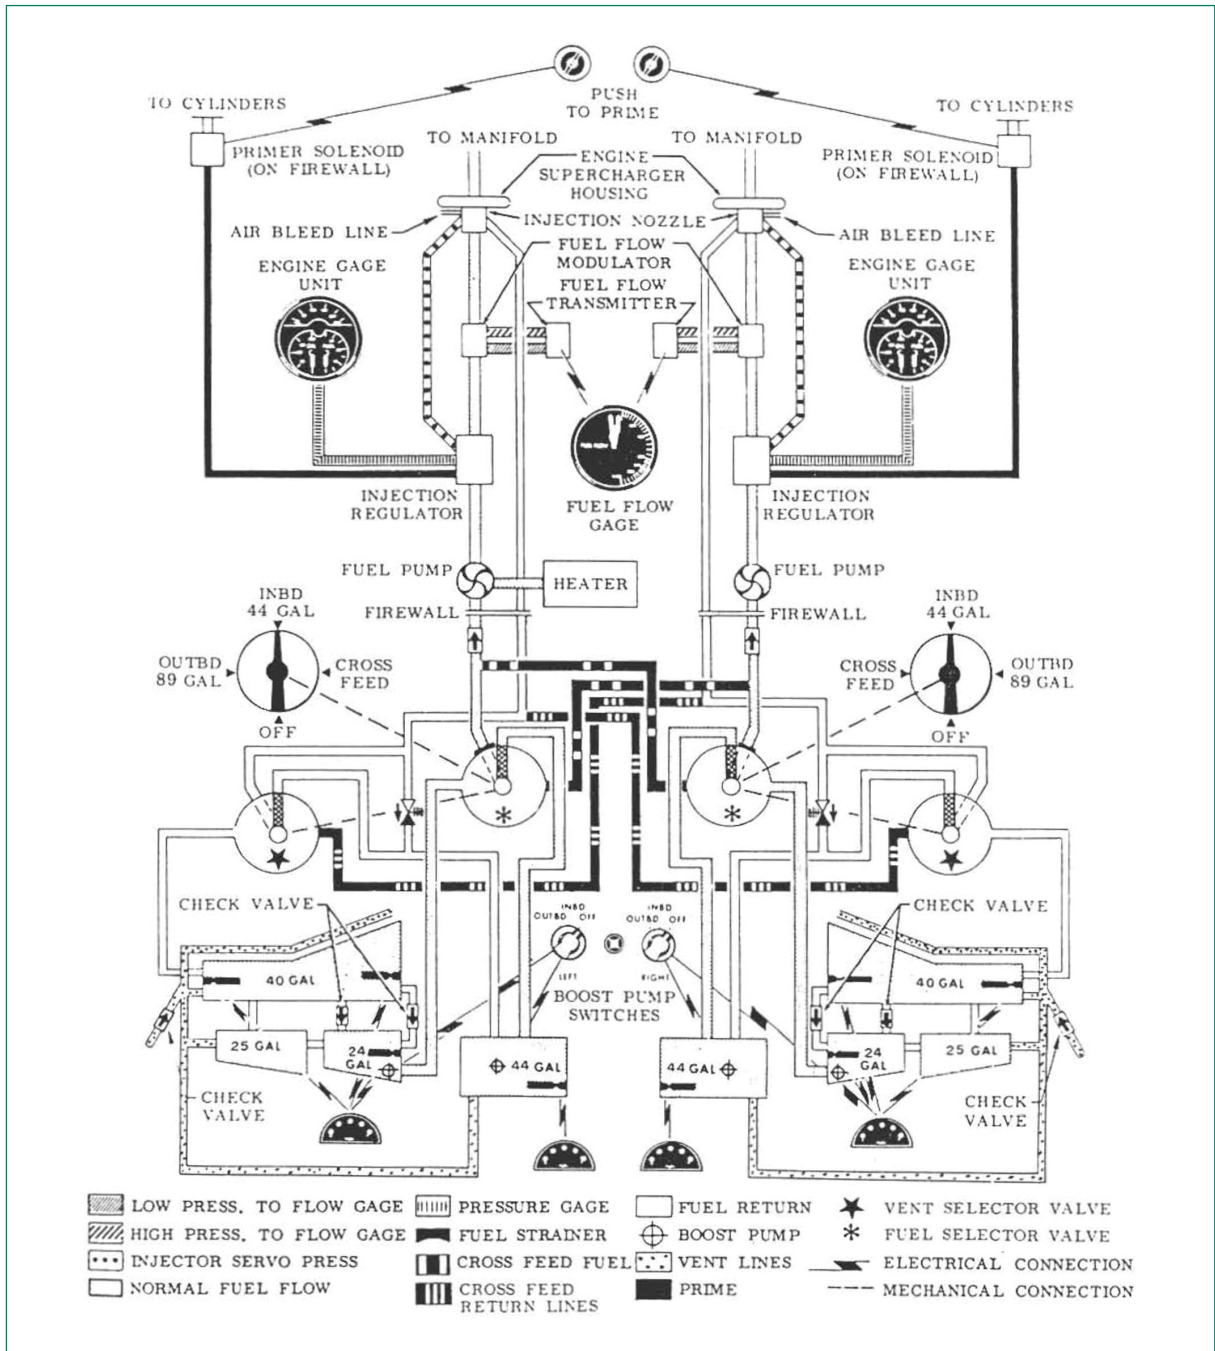
Figura 1. Diagrama de combustible

En todo el sistema de combustible de la aeronave no hay ningún elemento común para los dos motores cuyo fallo pueda dejar sin alimentación de combustible a los dos (véase el diagrama de combustible, Figura 1).

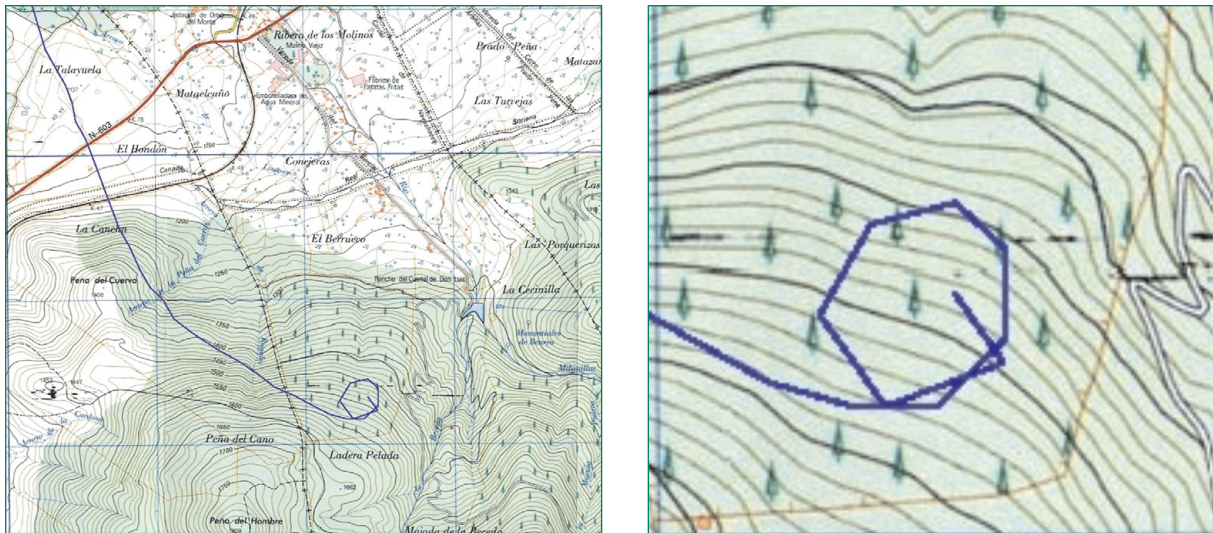
Figura 1. Trayectoria de la aeronave y detalle de los últimos segundos del vuelo

Los restos y las huellas del impacto se extendían a lo largo de una línea bastante recta que va en sentido de oeste a este (ligeramente curvada a la izquierda en el sentido de avance de la aeronave) y en una longitud de aproximadamente 60 m.

Se observó un primer impacto en una rama de un árbol situada a unos 9 m del suelo. Al pie de ese árbol se encontró el extremo del plano izquierdo (un trozo de unos 50 cm del intradós). A unos 7 m del pie del árbol, empezaba un surco de aproximadamente 6 m de longitud que fue trazado por la punta del plano izquierdo (al final del surco

estaba el resto del extremo del plano). A 8 m del final del surco estaba la huella dejada por el impacto del morro de la aeronave. Esta distancia es muy aproximadamente la distancia del extremo del plano al morro. La aeronave tenía la característica de poder ajustar los extremos de plano para dos envergaduras distintas (15 y 18 m) y en el momento del accidente estaba configurada para 15 m.

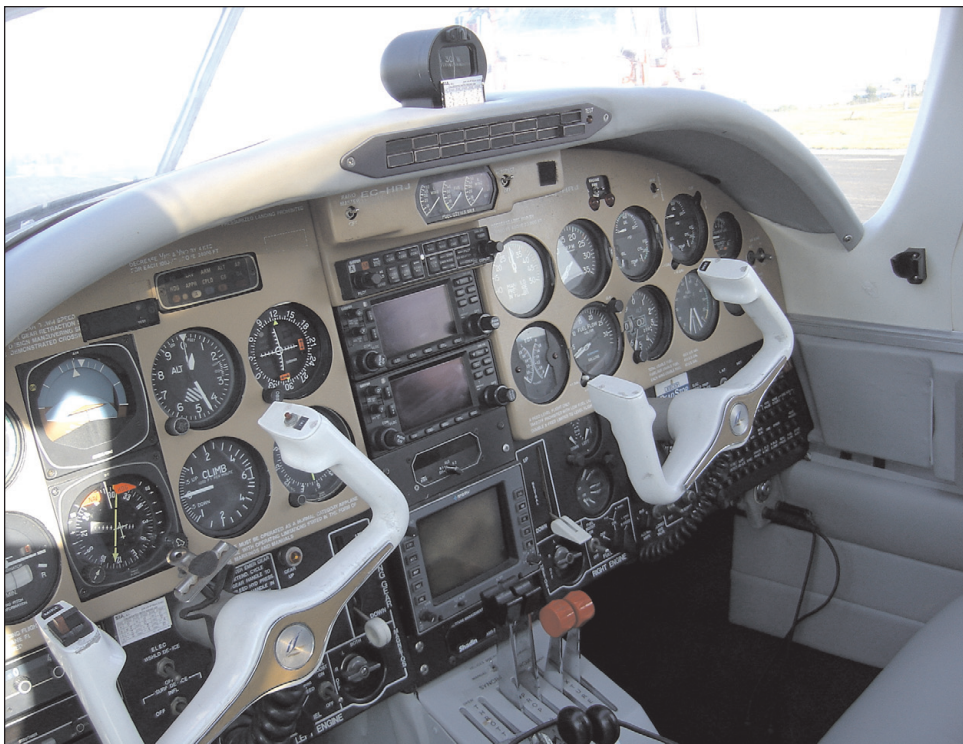
Cuando se revisó la cabina de vuelo, se observó que la palanca de tren estaba en la posición de DOWN, tren abajo, y la palanca de flaps estaba en la posición de FULL flaps. En la Foto 1 se puede observar la posición de ambas palancas.

Foto 1. Vista del interior de la cabina de vuelo tras el incidente

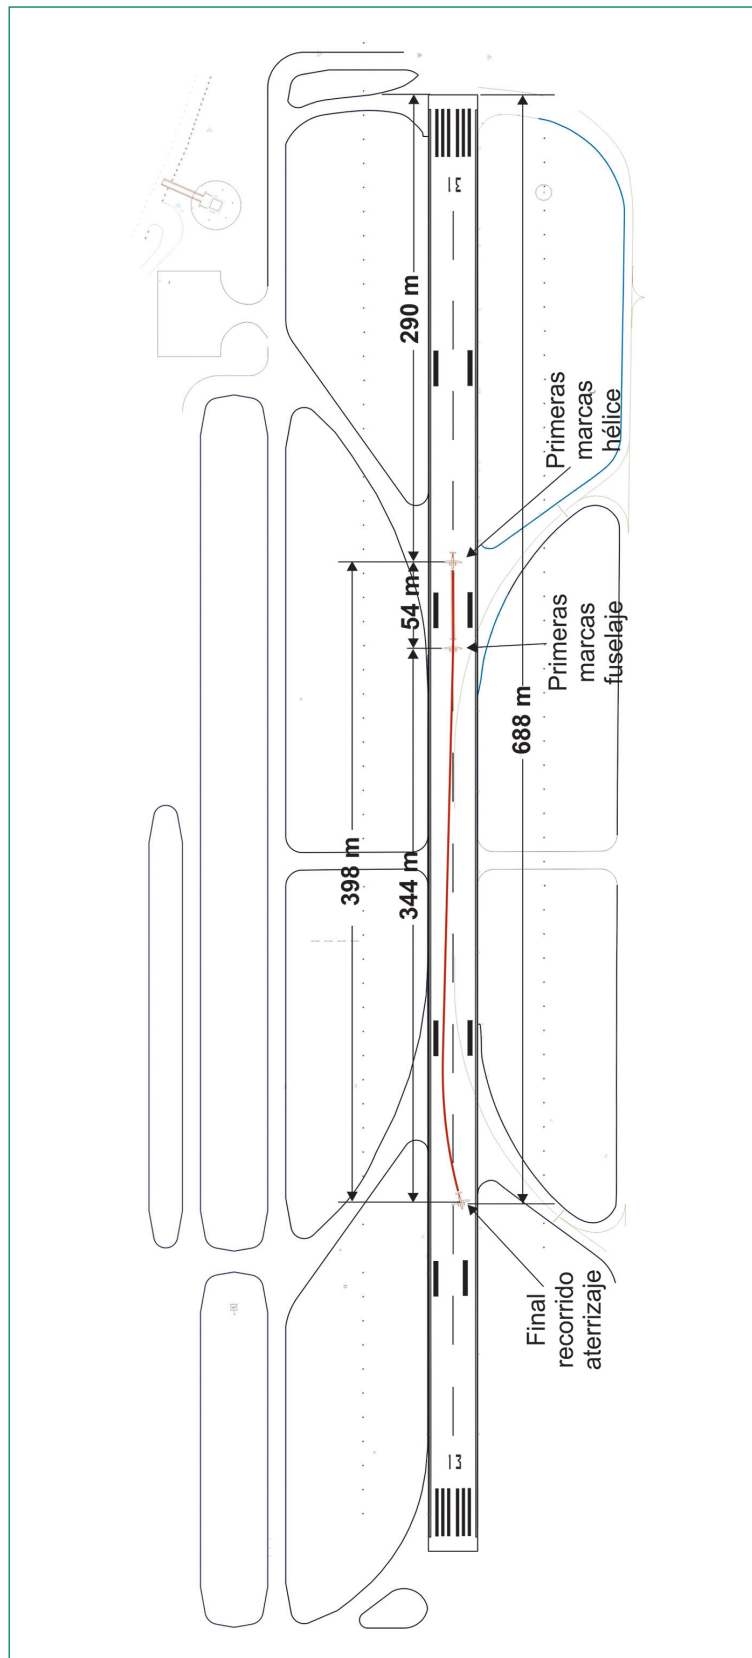
Figura 1. Recorrido de aterrizaje

Los daños que presentaba la aeronave y las marcas que dejó en la pista indican que el tren no estaba extendido y bloqueado en el momento en que se produjo la toma de contacto, a pesar de que la palanca de tren estaba en la posición DOWN cuando se revisó la cabina de vuelo.

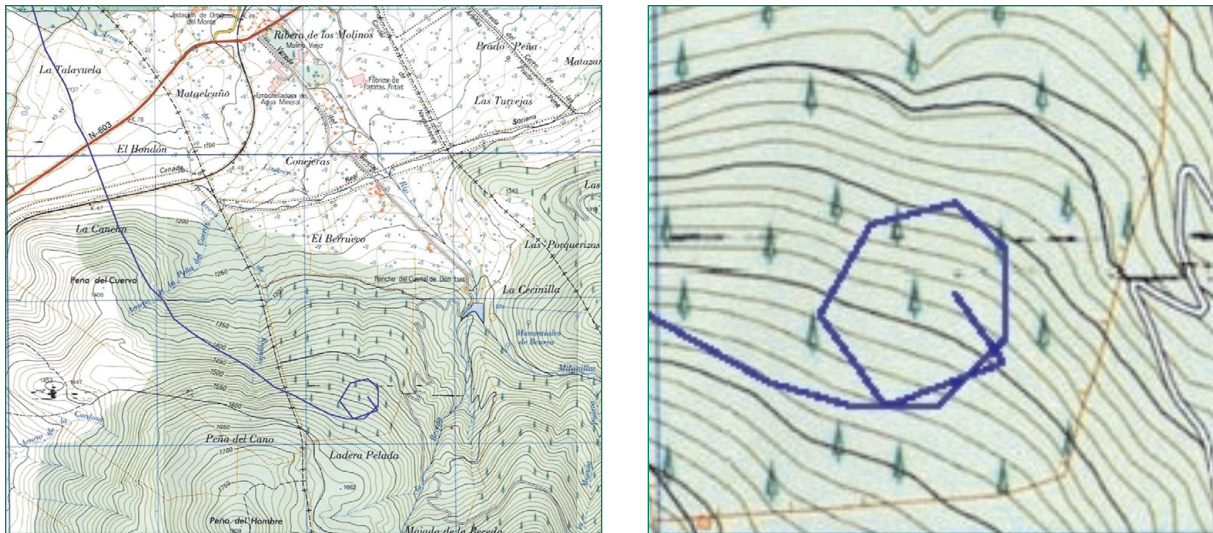
Figure 1. Airplane trajectory and detail of last seconds of flight

The wreckage and the marks of the impact extended in an approximately straight line running west to east (curving slightly to the left in the direction of movement of the aircraft) and over a distance of approximately 60 m.

A first impact was observed on a branch of a tree some 9 m from the ground. At the foot of this tree the end of the left wingtip was found (a piece some 50 cm long of the bottom surface). Some 7 m from the foot of the tree was the start of a groove approximately 6 m long that was traced by the left wingtip (the rest of the wingtip lay at the end of the groove). Eight metres from the end of the groove was the mark left by the

impact of the nose of the aircraft. This distance is very approximately the distance from the wingtip to the nose. The aircraft had the feature of allowing the wingtips to be adjusted for two different wingspans (15 and 18 m); at the moment of the accident it was configured for 15 m.

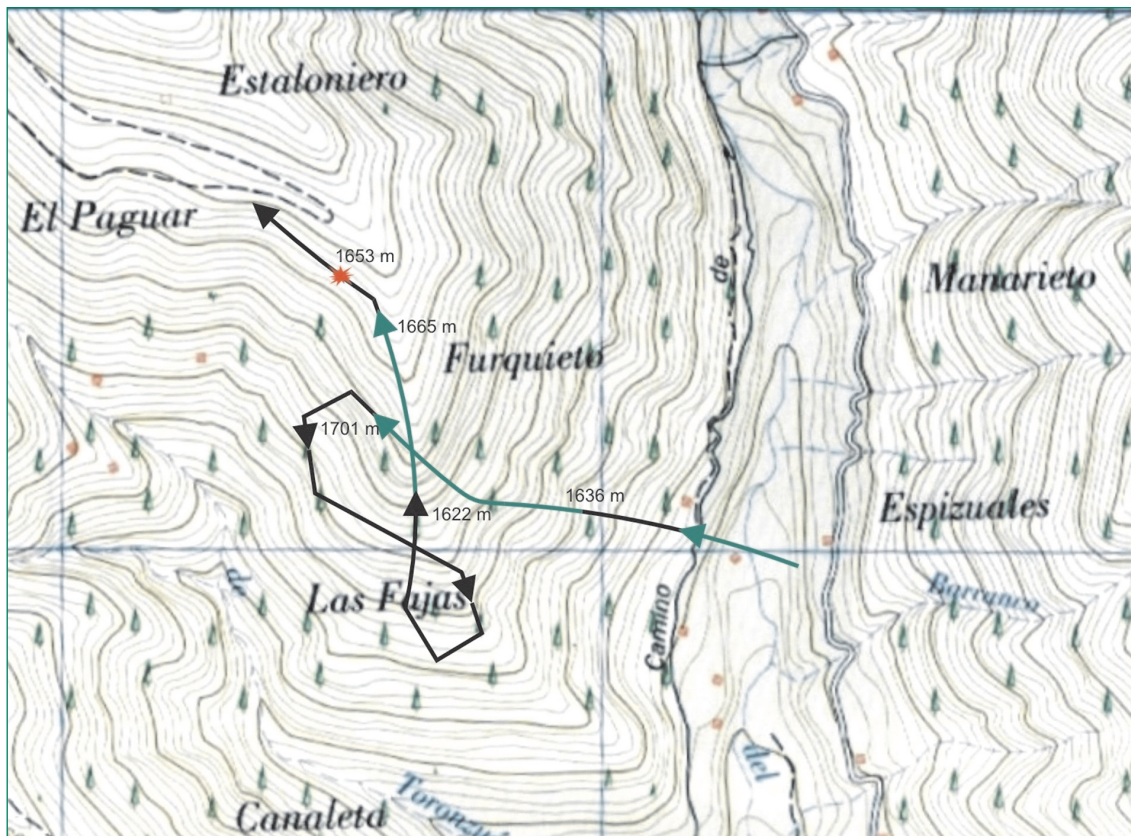
Figure 1. Track detail

Important flight data have been obtained from reading the aircraft's logger. Based on these data, it can be established that the aircraft had carried out a figure of eight in the

vicinity of the slope, at an altitude of between 1,622 and 1,701 m. In a first pass it gained height up to 1,701 m and then in what would be the longest part of the figure of eight run it descended to 1,622 m, when it again gained height to 1,665 m, subsequently descending for 8 seconds until it crashed into the ground. The last recorded data corresponding to the point of contact are: altitude 1,653 m, indicated airspeed 82 kph and vertical speed -3 m/s. The wind was blowing from 266° at a speed of 15 kph.
