Comisión de Investigación
de Accidentes e Incidentes
de Aviación Civil

BOLETÍN INFORMATIVO 7/2005

Referencia	Fecha	Matrícula	Aeronave	Lugar del suceso	
A-039/2002	26-06-2002	D-HAFM	Bell 205 A-1	Quesada (Jaén)	1
IN-011/2003	06-03-2003	EC-FOX	Aerospatiale SA-365-C2	Término municipal de Oroso (A Coruña)	7
A-034/2003	06-07-2003	EC-GXP	Fairchild R24	Aeródromo de Igualada (Barcelona)	13
A-042-2003	06-08-2003	EC-DAA	Cessna 310 R	Aeropuerto de Almería	19
A-043/2003	06-08-2003	D-HALT	Bell 206 L3	Garganta de la Olla (Cáceres)	25
A-055/2004	01-09-2004	EC-EEX	Piper PA-36-375	Pizarra (Málaga)	29
IN-016/2005	04-05-2005	EC-EUN	Piper PA-34-200T	Aeropuerto de Cuatro Vientos (Madrid)	35
IN-019/2005	26-05-2005	EC-DLS	Reims Cessna F-337-G	Base Naval de Rota (Cádiz)	41
A-025/2005	20-06-2005	EC-JAU	Air Tractor AT-401	Isla Mayor (Sevilla)	51
IN-027/2005	26-06-2005	EC-HQR	Cessna C-172 N	Aeropuerto de Sevilla (LEZL)	61
A-029/2005	07-07-2005	EC-GYY	Piper PA-36-300	Finca «Las Laderas», término municipal de Villagonzalo (Badajoz)	65

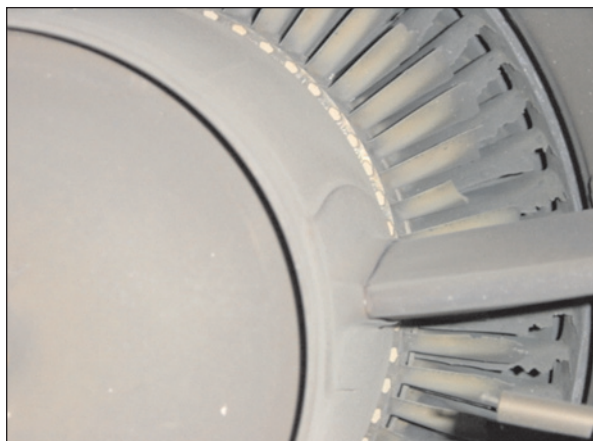
Foto 1. Alabes del motor dañados por sobretemperatura

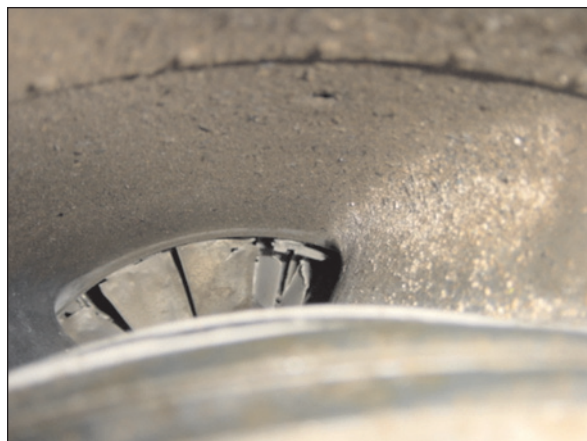
Foto 2. Daños por ingestión en el motor

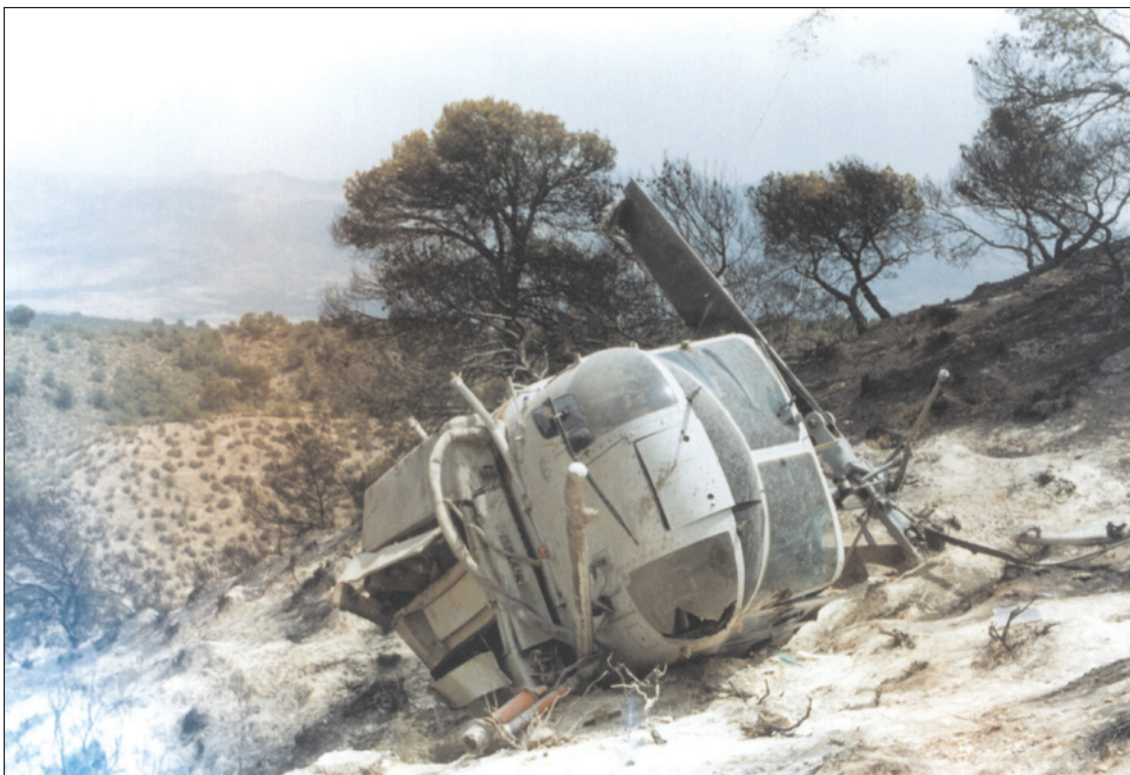
- En el conjunto del rotor principal por impacto de las palas contra unos árboles y posteriormente contra el suelo.
- En la caja principal, con desplazamiento de su anclaje y rotura del eje principal de potencia.
- En el tren de aterrizaje, donde ambos esquís se desprendieron.
- En el cono de cola, su tramo final, incluyendo el rotor, se desprendió del conjunto de la aeronave (véase foto 4), por impacto de la cola contra el terreno.
- En el motor, se valoraron daños de sobretemperatura (véase foto 1), daños por ingestión de un elemento sólido (véase foto 2) y la cámara de combustión estaba agujereada por la expulsión de algún elemento sólido.

Foto 3. Lugar del suceso y estado de la aeronave

Para detener el régimen de descenso y la velocidad hacia delante el piloto tuvo que realizar una maniobra de recogida para el aterrizaje («flare») con un elevado ángulo de cabeceo hacia arriba, por ello la cola pudo golpear contra el suelo y partir el tramo final del cono de cola, a la vez que el helicóptero volcaba hacia el lado de la ladera ascendente (véase foto 3), golpeando las palas contra el suelo.

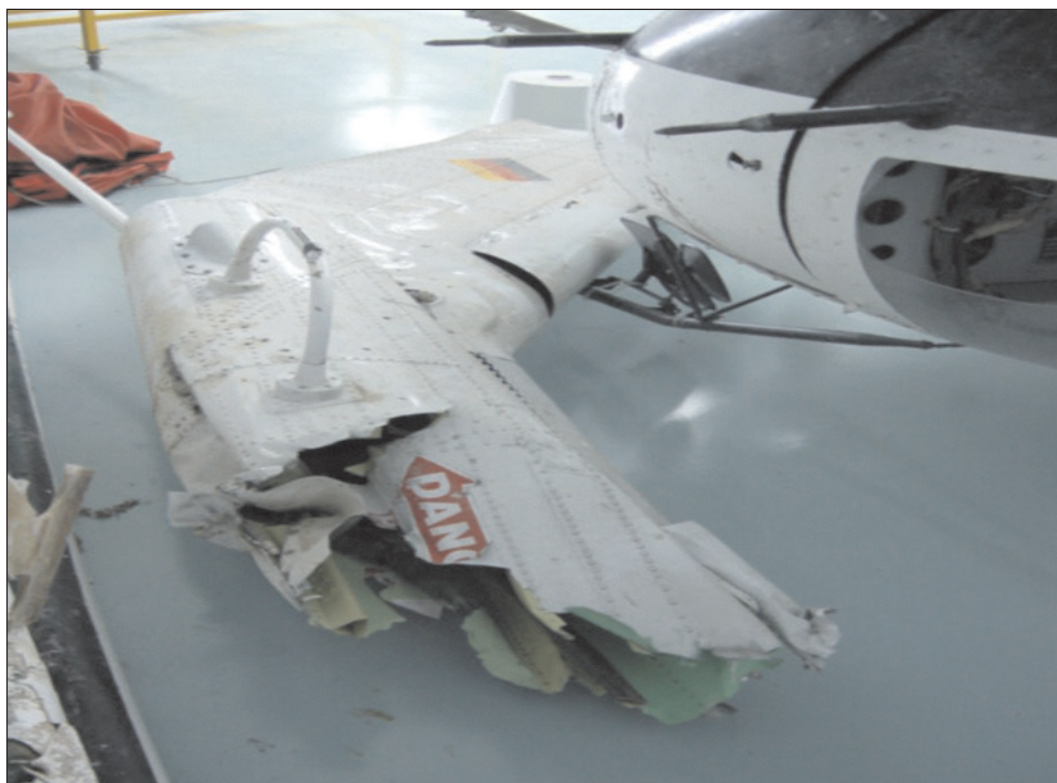
Foto 4. Rotura de la parte final del cono de cola

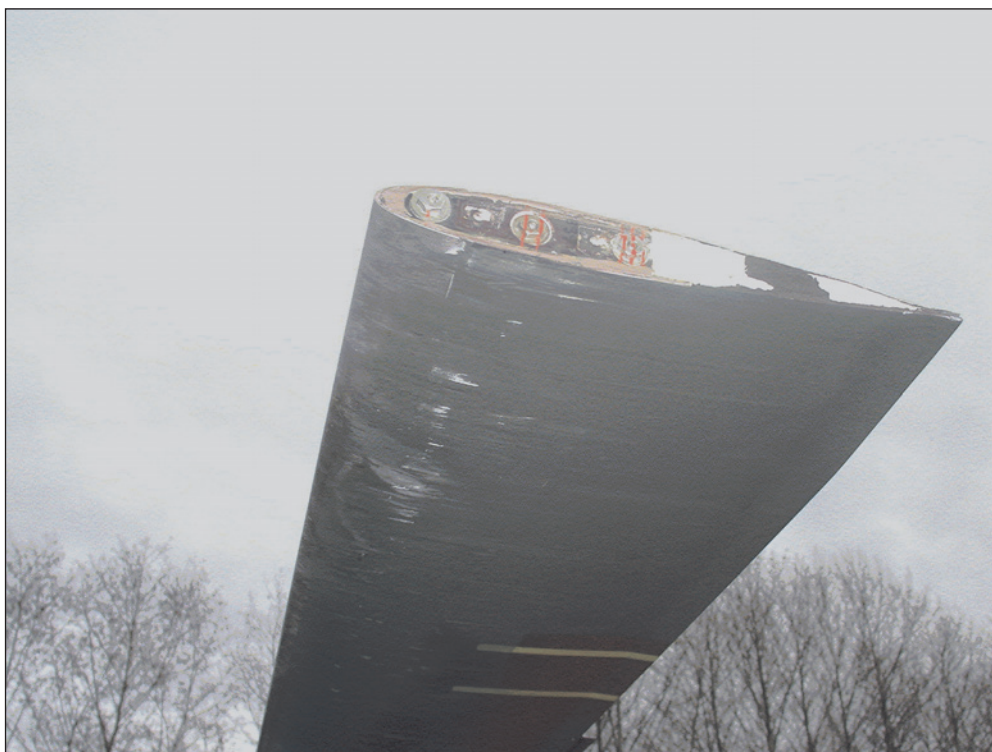
Foto 1. Detalle de una de las palas del rotor principal

El incidente se originó cuando un helicóptero polivalente, medicalizado y coordinado por el Centro de Emergencias 112 SOS-Galicia procedía a aterrizar aproximándose al lugar donde un paciente requería su asistencia médica. En el último momento de la maniobra de aterrizaje, las palas del rotor principal contactaron con la vegetación próxima, provocando daños en las palas que motivaron su sustitución.

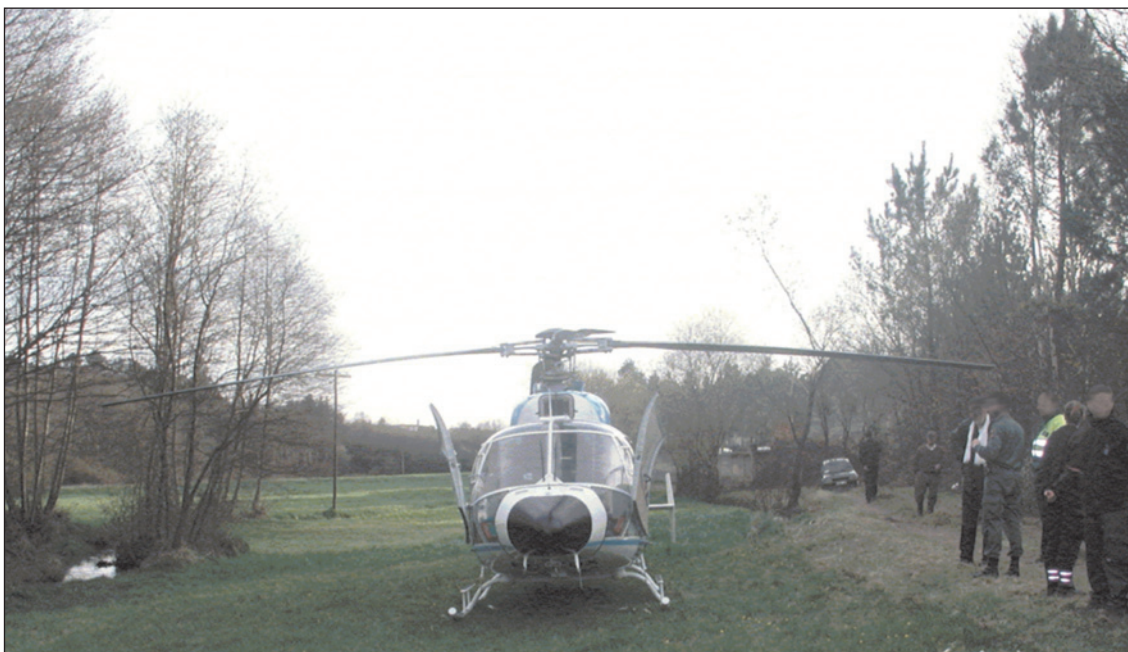
Foto 2. Situación de la aeronave después de aterrizar

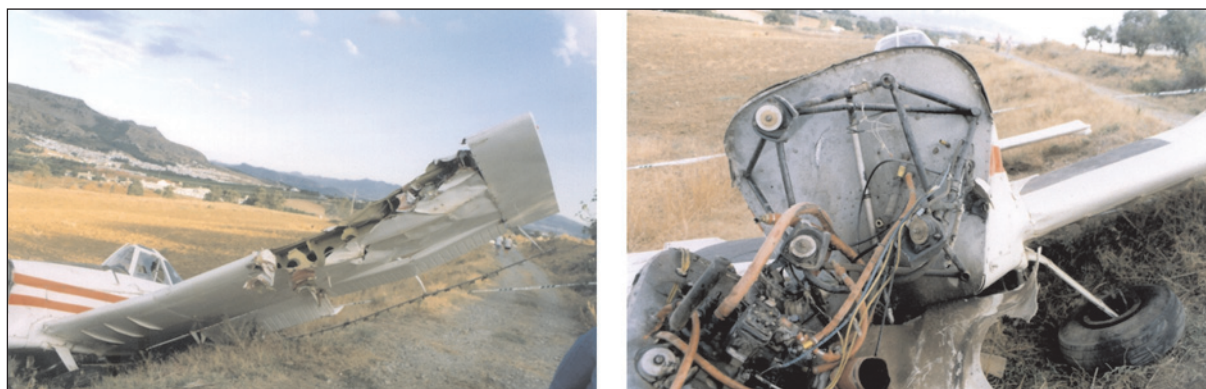
- Motor desplazado a la derecha.
- Extremos del ala impactados con olivos con daños serios.
- Patas y ruedas del tren de aterrizaje deformadas.
- Cristales de la cabina rotos.

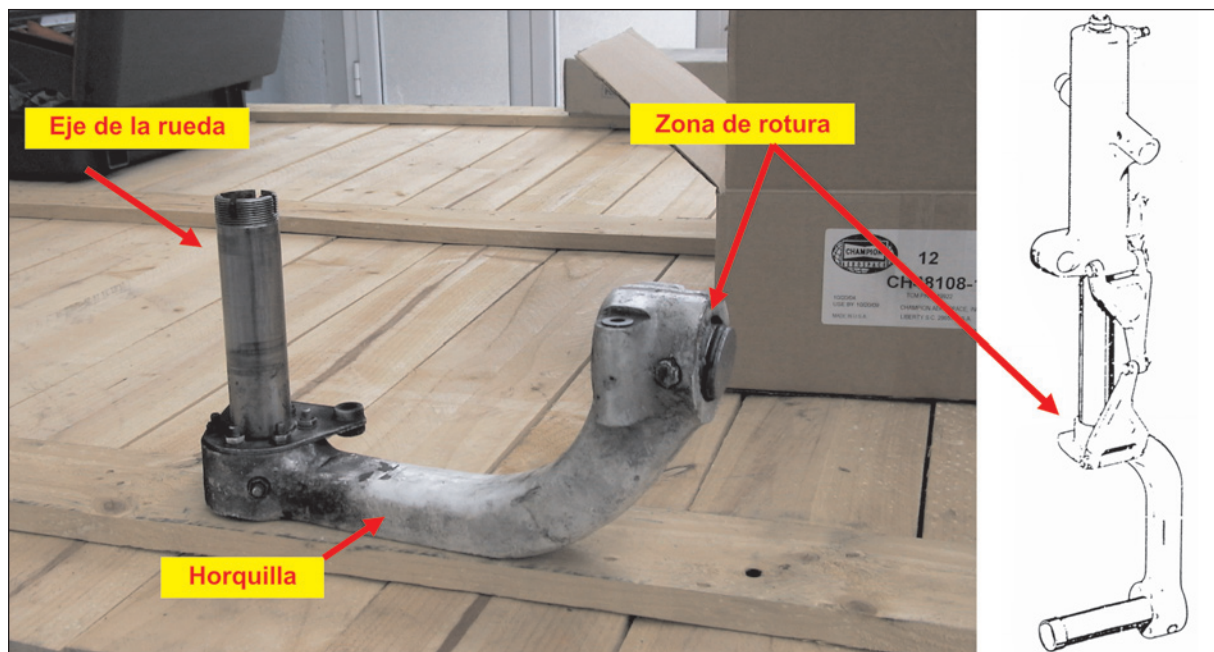
La aeronave sufrió la rotura del pistón que va alojado dentro del cilindro de la pata izquierda del tren principal en la zona de unión con la horquilla que porta el eje de la rueda. Sufrió también daños en el flap del plano izquierdo y en la hélice izquierda, cuyas palas resultaron dobladas hacia delante.

Figura 1. Foto de la pieza rota

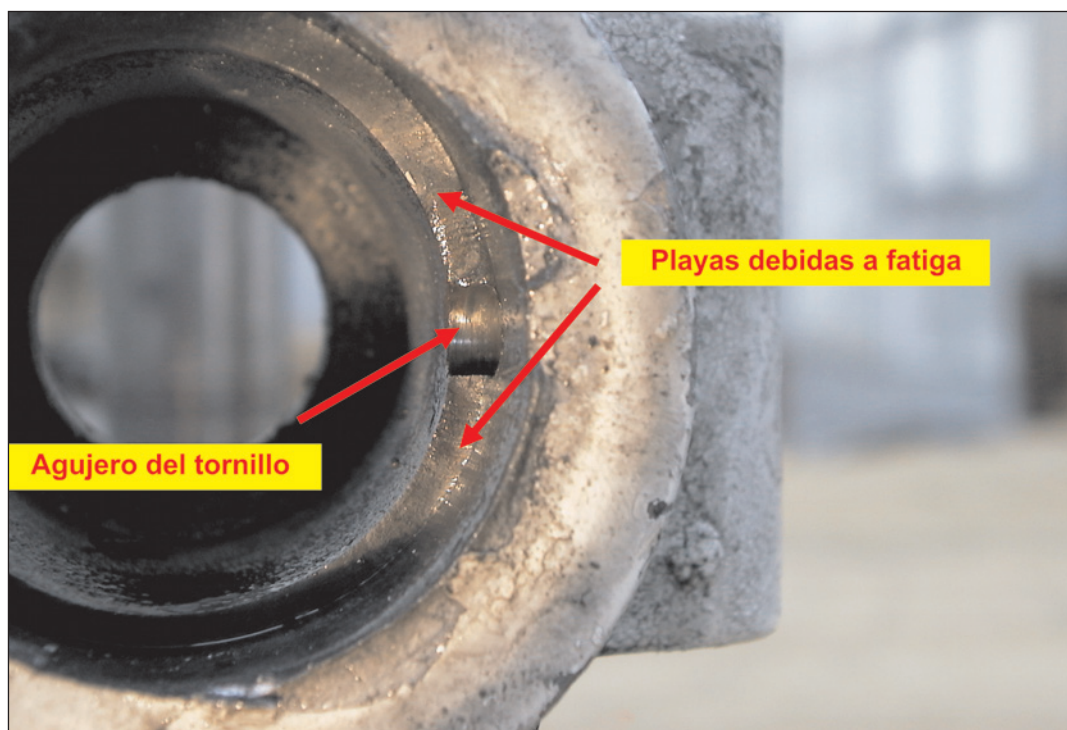
El estudio de la zona de fractura indica que esta se debió a la fatiga del material. Se pueden observar las marcas típicas (playas) reconocibles en este tipo de roturas. También se pueden distinguir dos zonas, una con estructura de grano fino sin deformación y de color pardo que deja ver una rotura progresiva, y otra de grano grueso con cierta deformación plástica que revela una rotura estática al sobrepasarse la resistencia residual de la pieza, una vez que la grieta había progresado hasta su longitud crítica. La

Figura 2. Foto de la fractura

fractura se sitúa en torno al agujero pasante del tornillo que sujeta el pistón a la horquilla, que es una zona en la cual la estructura se debilita y donde se produce una mayor concentración de esfuerzos.

La rotura del pistón de la pata del tren principal fue debida a la fatiga del material.

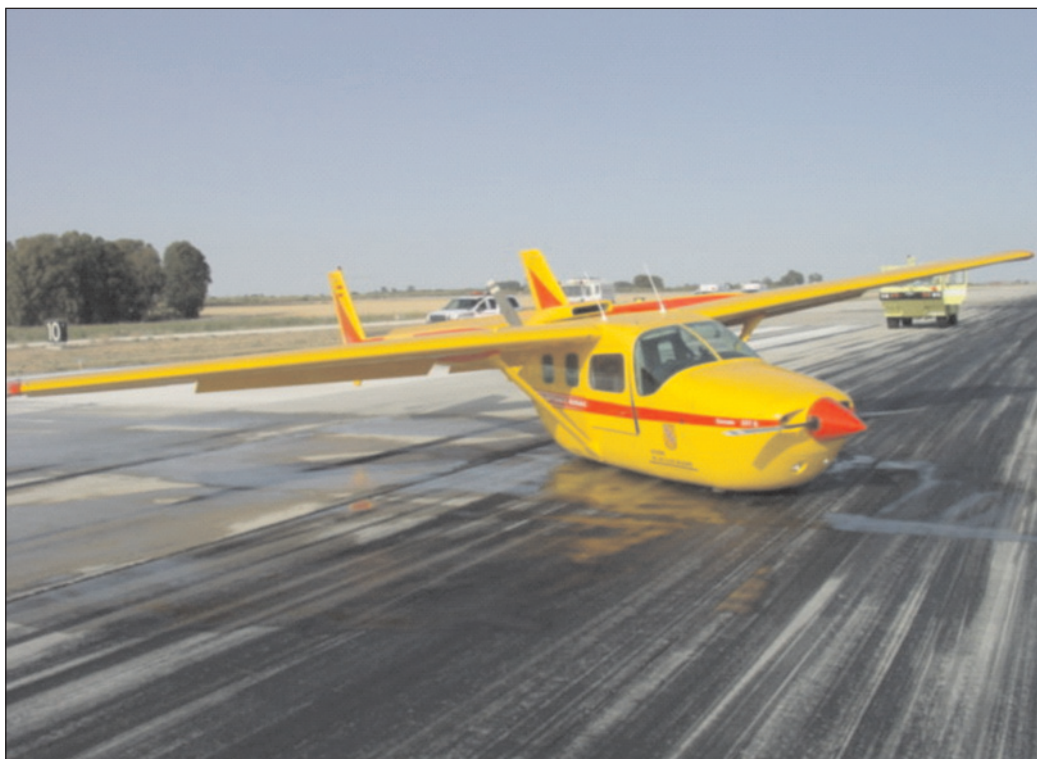
Foto 1. Vista de la aeronave en la pista de la Base Naval de Rota, después del aterrizaje

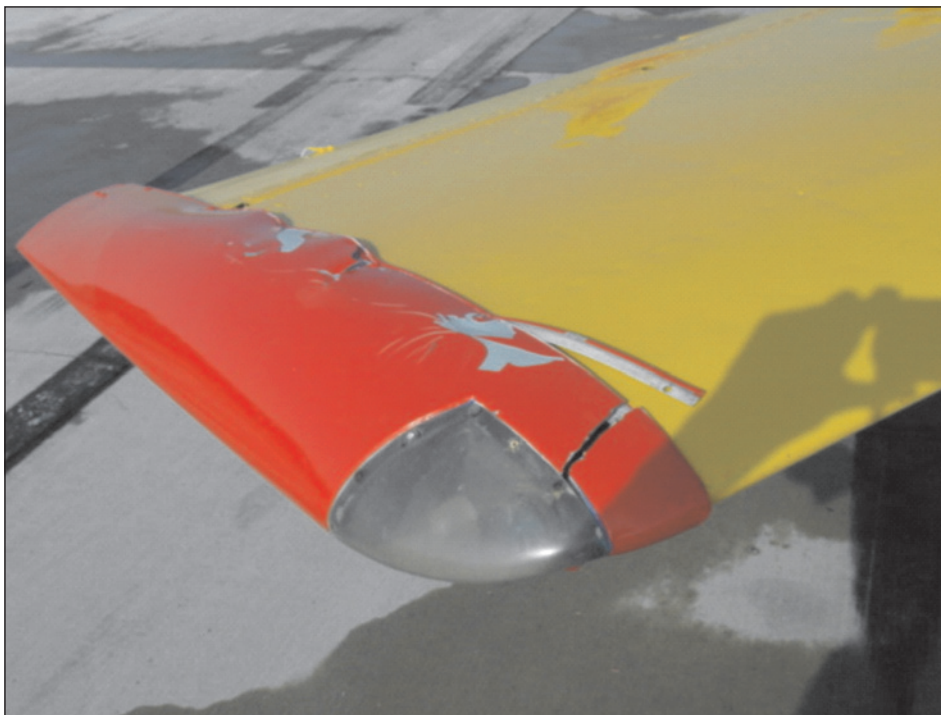
Foto 2. Detalle de daños en el borde marginal del plano izquierdo

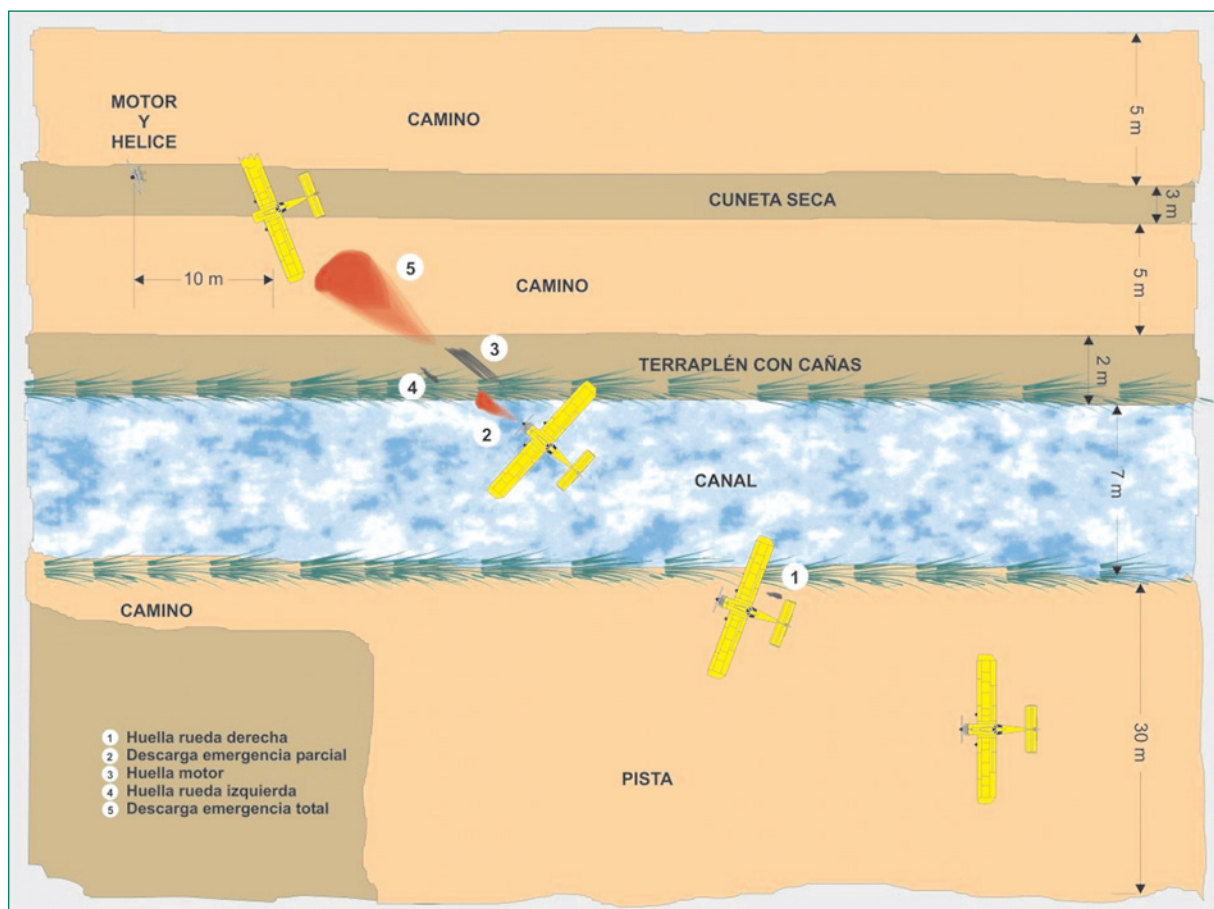
El día 20 de junio de 2005, a las 8:30 h, la aeronave con matrícula EC-JAU se disponía a realizar trabajos de fumigación sobre una finca cercana a la pista de despegue. Una vez realizada la carga el piloto procedió a efectuar la maniobra de despegue. La pista cuenta con unos 630 m utilizables, a falta de unos 200 m del final, la aeronave levantó la cola, por lo que el piloto creyó que tenía suficiente espacio para despegar, pero la aeronave comenzó a caer hacia la derecha tocando con la rueda derecha del tren principal el borde de pista, fue en este momento cuando el piloto intentó realizar una descarga parcial de emergencia consiguiendo que la aeronave se elevara unos metros y salvar así un canal de agua paralelo a la pista. Finalmente realizó la descarga total, pero la aeronave cayó al terreno arrastrándose por éste hasta su completa detención. El motor se desprendió y salió despedido unos diez metros más adelante (véase Figura 1).

Figura 1. Trayectoria y huellas dejadas por la aeronave

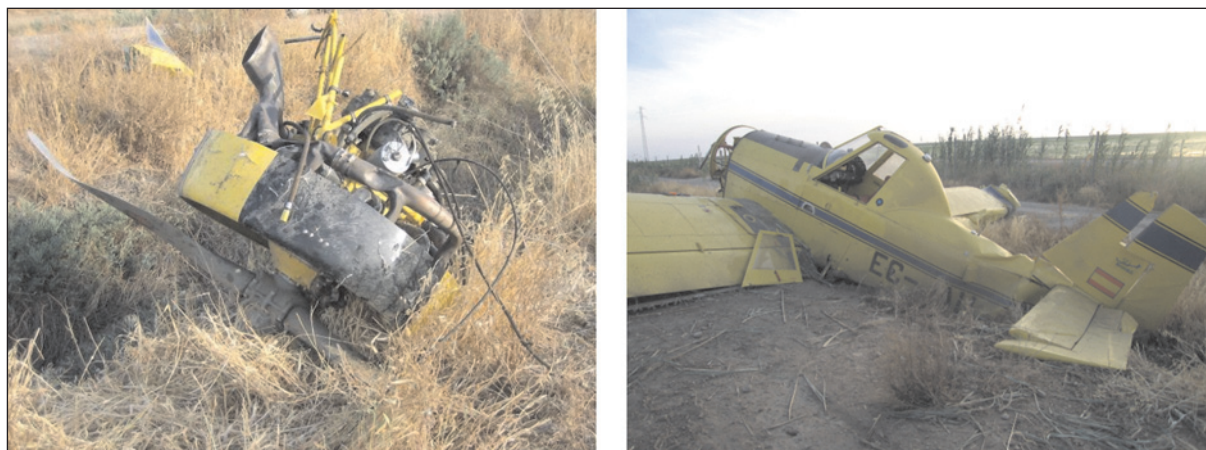
La aeronave presentaba daños importantes en la punta del plano derecho, tren principal, patín de cola, parte trasera del fuselaje y estabilizador vertical y horizontal. Tanto el motor como la hélice se desprendieron de la aeronave y salieron despedidos hacia delante a consecuencia del impacto contra el suelo (véase Foto 1).

Foto 1. Estado del motor y de la aeronave después del accidente

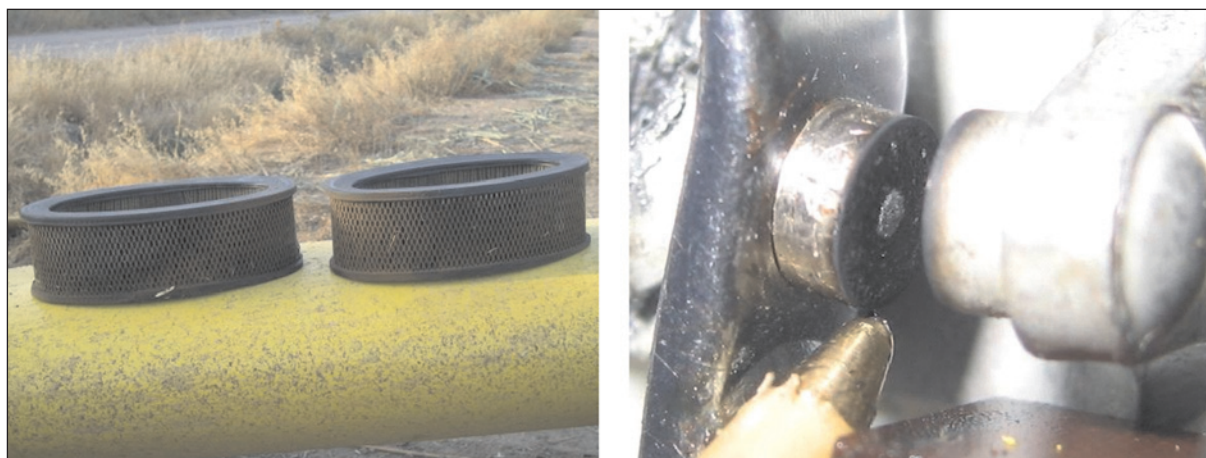
- Los dos elementos filtrantes que componen el filtro de aire del motor presentaban un aspecto sucio, con restos de sedimentos y tupidos parcialmente.
- El ruptor de la magneto izquierda presentaba restos de grasa y carbonilla.

No obstante, hay que tener en cuenta el tipo de operación que desempeña la aeronave y aunque estas anomalías podían causar una disminución en la potencia del motor ésta no sería significativa. El resultado final de la inspección concluyó que no se produjo falta de potencia ni fallo de motor.

Foto 2. Estado de los filtros y el ruptor de la magneto izquierda

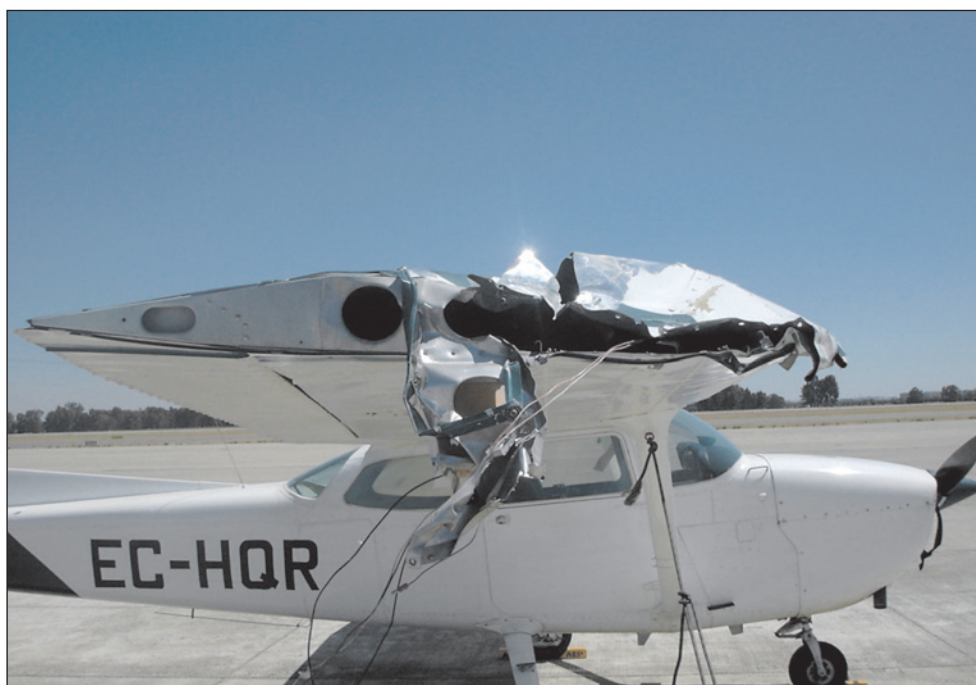
Foto 1. Vista general de la aeronave

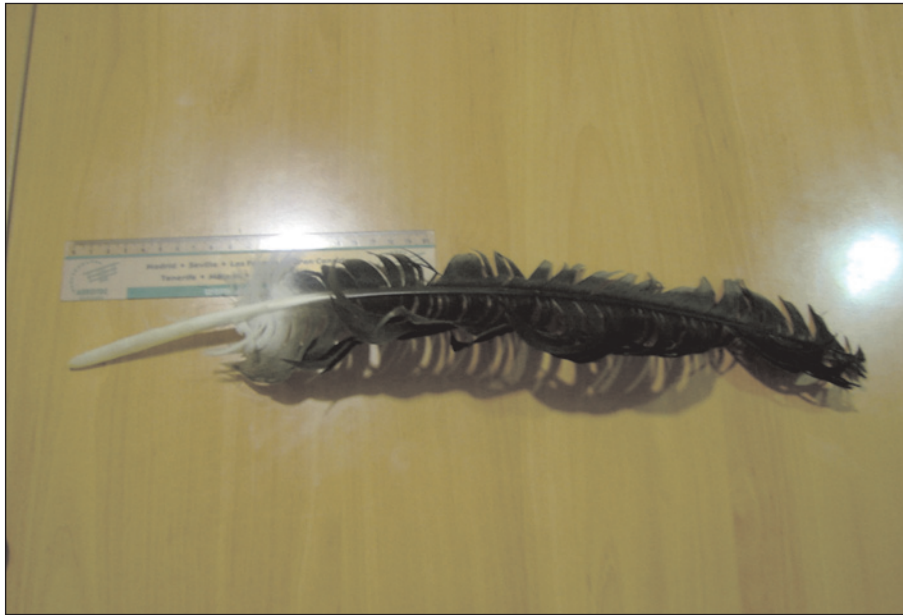
Foto 2. Vista de la pluma encontrada en la aeronave

organismo la pluma pertenece a un buitre negro. El informe añade que se trata de un ejemplar joven en dispersión. Los movimientos de dispersión de estas aves son en gran parte erráticos, por lo que sería difícil predecir futuros riesgos para la aviación en Sevilla con aves de esta especie.

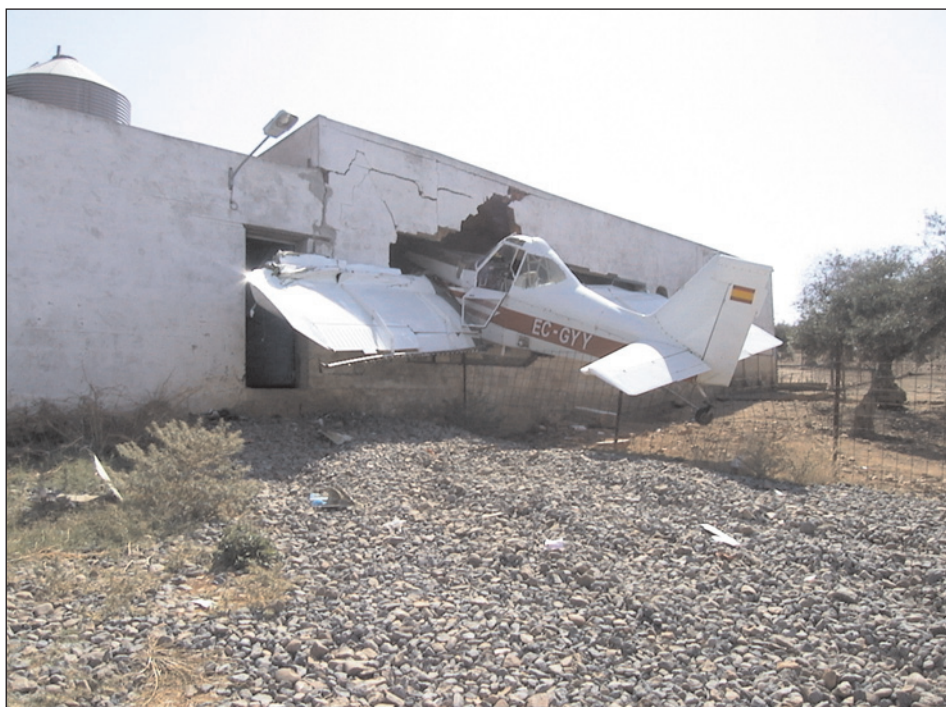
El choque de la aeronave contra el muro produjo un agujero del tamaño similar a la superficie frontal del avión, afectando a la resistencia estructural de dicha construcción y provocando la muerte de varias cabezas de ganado.

Foto 1. Restos de la aeronave
