CIAIAC

Comisión de Investigación
de Accidentes e Incidentes
de Aviación Civil

BOLETÍN INFORMATIVO 8/2005

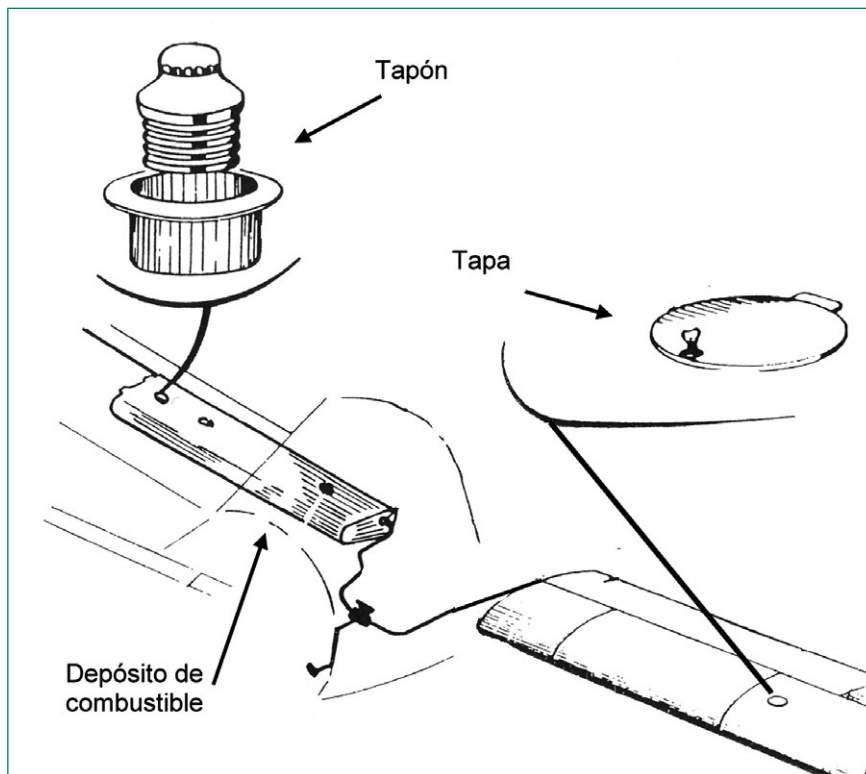
Figura 2. Tapón y tapa de repostaje de combustible

Es probable que la aeronave iniciara el vuelo con menos combustible del que, en principio, la tripulación pensaba que contenían los depósitos y/o se produjera la fuga de combustible en vuelo por el orificio de llenado del depósito derecho como consecuencia de la pérdida del tapón y la tapa de repostaje, lo que podría haber precipitado el vaciado de ese depósito.

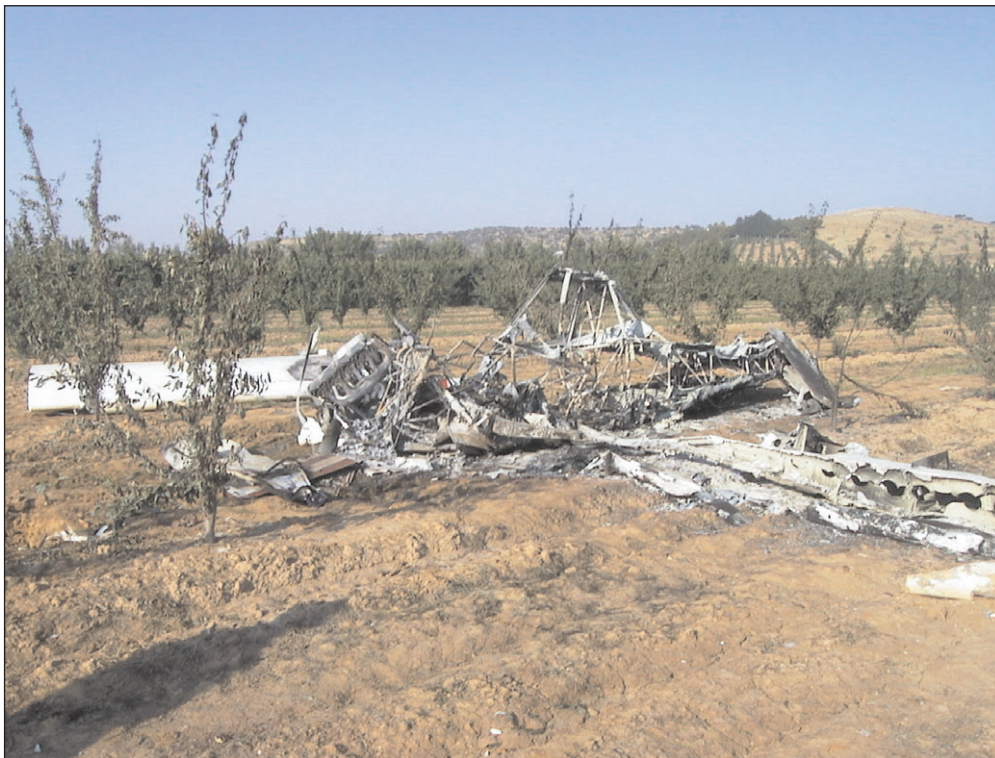
Foto 1. Vista general de la aeronave

La aeronave quedó a 60 m al S del tendido eléctrico, con su eje longitudinal orientado en dirección S-W, y fuertemente afectada por el fuego que se declaró después del impacto.

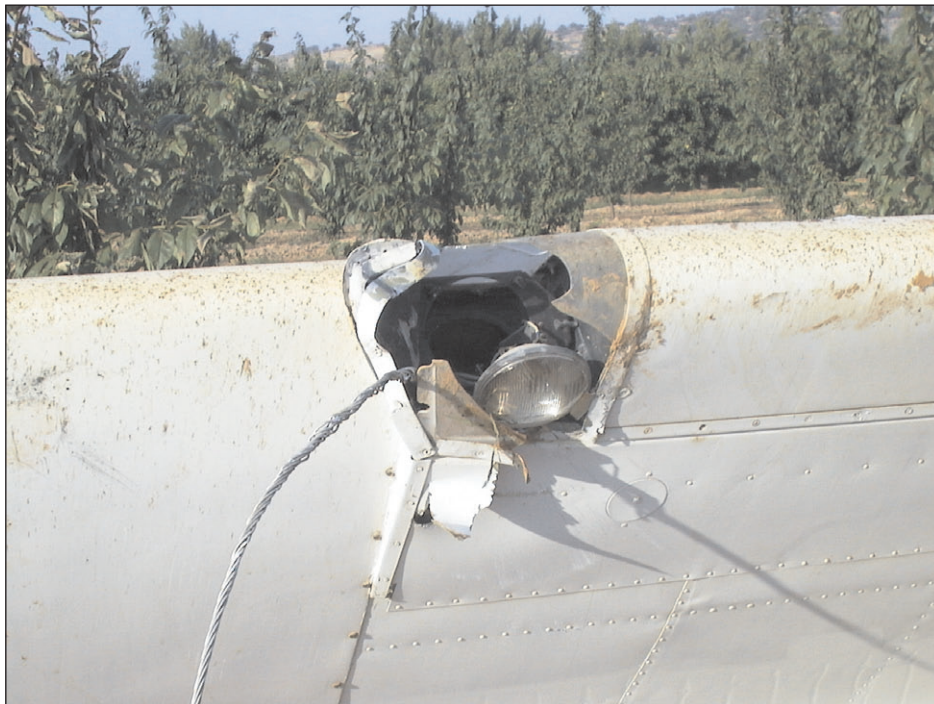
El plano derecho, que estaba desprendido de la aeronave, se encontraba a 4 m de ésta y girado 90° con respecto a la posición que tendría de haber seguido unido a la aeronave. Debido a este hecho no se vio afectado por el incendio. Asimismo, se observó la presencia de un cable, que estaba trabado en la luz de navegación de este plano.

Foto 2. Detalle del cable trabado en el plano derecho

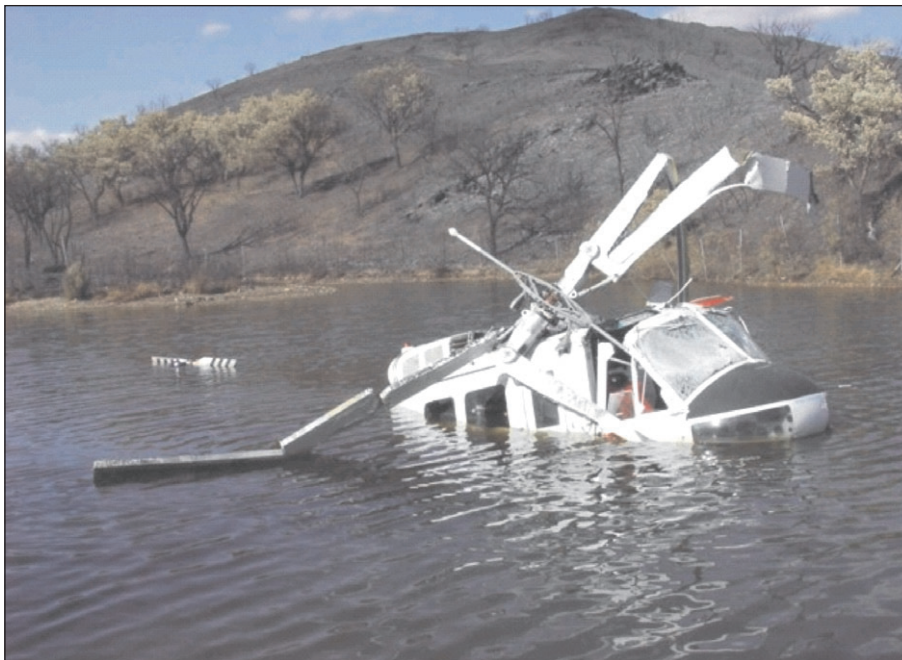
Después del accidente la aeronave EC-GOD quedó apoyada en el fondo del pantano, con el cono de cola sumergido a excepción del rotor del antipar que asomaba en la superficie. Las palas del rotor principal estaban seccionadas en varias zonas.

Figura 2. Restos del helicóptero sumergido en el agua

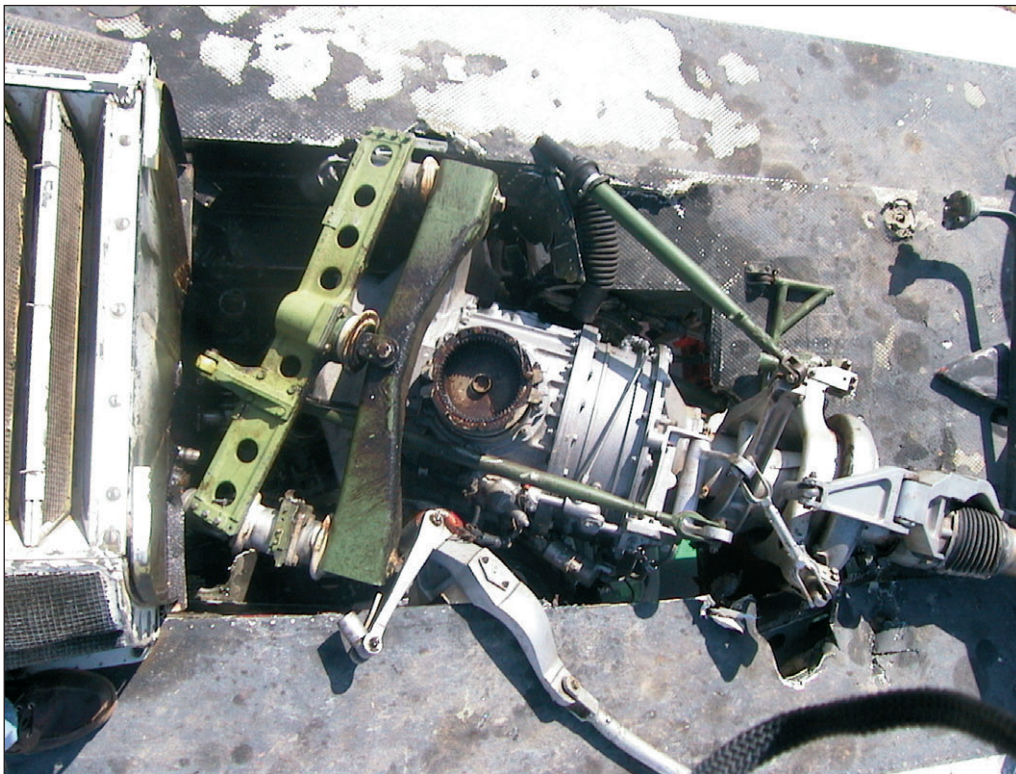
Figura 3. Mástil del rotor principal

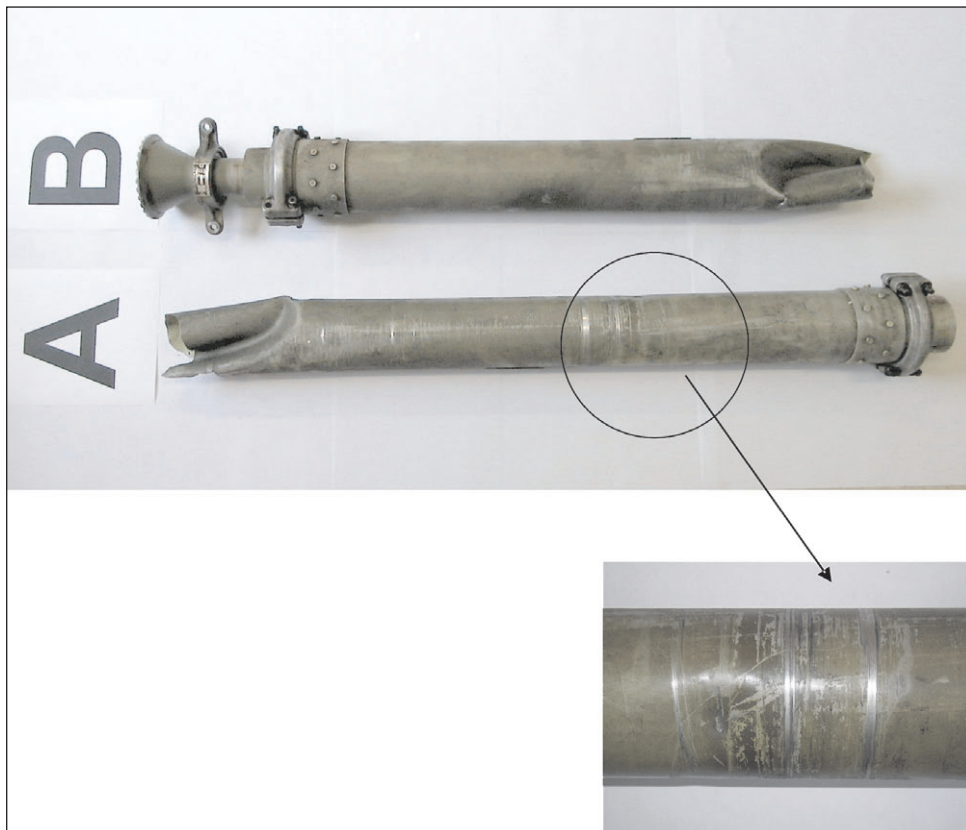
El conjunto del rotor de cola no mostraba anomalías a lo largo de la zona visible de la transmisión por el cono de cola, sin embargo, en su primer tramo, donde conexiona con la caja de transmisión, estaba seccionado por la mitad debido a la aplicación de un par de giro que produjo una rotura a torsión. Además, la zona del eje más próxima a la caja de transmisión mostraba una serie de marcas circunferenciales en varias secciones de este tramo (véase Figura 4).

Figura 4. Eje de transmisión al rotor de cola

En base a los datos expuestos y la información de los restos de la inspección de la aeronave, se considera que el helicóptero, en el momento de ejecutar el «flare» previo a la maniobra de carga de agua o ya en el transcurso de esta operación de carga, introdujo el rotor de cola en el agua por un posible error del piloto. Al penetrar las palas en el agua se produjo una resistencia al giro que se opuso al par proporcionado por la transmisión, lo que indujo la rotura a torsión del eje.

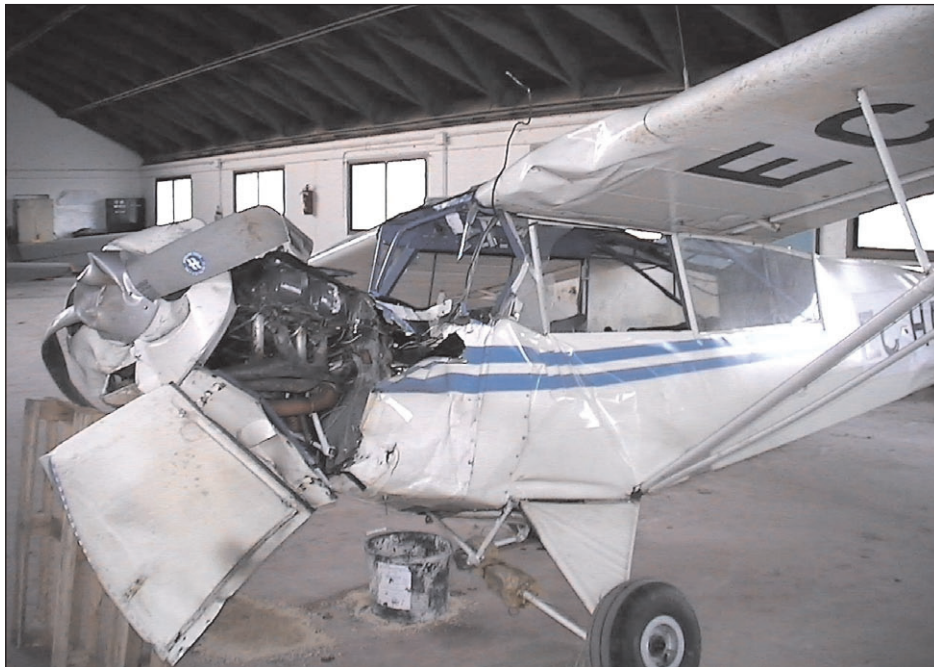
La aeronave sufrió daños importantes: hélice y tren de aterrizaje rotos, daños en el motor y desperfectos y abolladuras en el fuselaje y en ambos planos.

Foto 1. Estado de la aeronave

En el intento por volver a la pista tras la desviación de la aeronave en tierra, probablemente el piloto actuara en exceso sobre los mandos de dirección y ello indujera cargas en la pata derecha del tren de aterrizaje que provocaron su rotura.

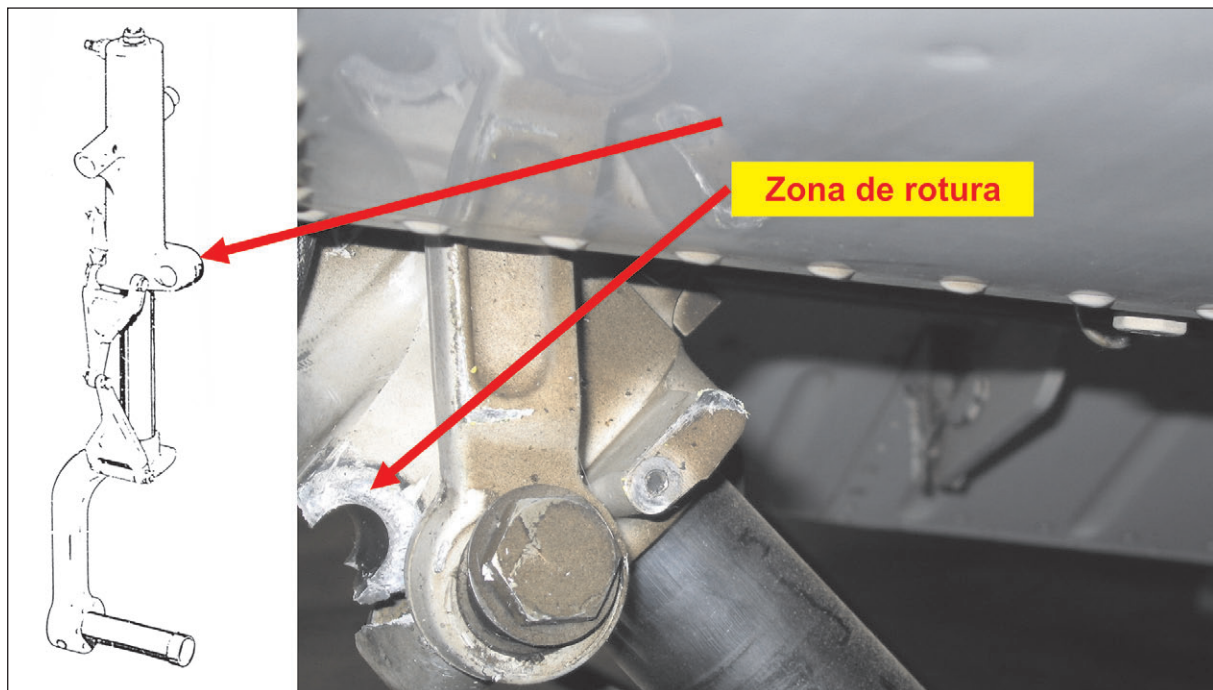
- Las tres palas de la hélice derecha quedaron deformadas hacia delante.
- Rotura del cilindro de la pata derecha en la zona de unión con el sobrecentro.

Figura 1. Daños en la pata derecha

La toma de tierra, intentando alinear el avión con la pista y nivelarlo por la incidencia de un ligero viento de costado, resultó brusca. La rueda izquierda reventó en el impacto porque estaba muy desgastada. Al pisar el freno izquierdo el avión giró hacia ese lado y deslizó sobre la pista provocando la aparición de cargas transversales fuera del plano de rotación de la rueda en el tren derecho, causando a rotura de la pata por sobreesfuerzo.

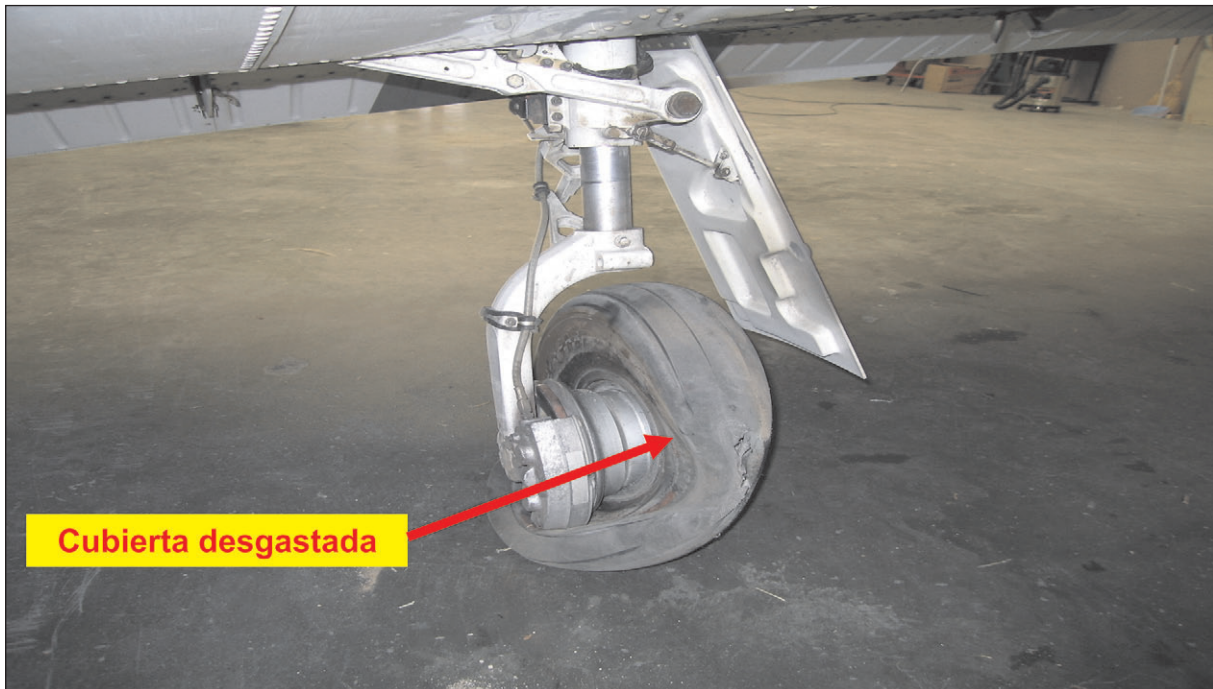
Figura 2. Daños en la pata izquierda

- La cubierta de la rueda izquierda reventó en el impacto.
- Lado inferior derecho del fuselaje rozado.
- El plano derecho sufrió roces en el intradós y deformaciones en el extradós cerca del encastre y también en la punta.

En la inspección de los restos se constató que la rueda izquierda del tren principal estaba reventada y su banda de rodadura se hallaba muy desgastada, sin apenas dibujo. El cilindro de la pata principal derecha presentaba una rotura frágil en la zona que rodea al agujero por donde pasa el eje que le une al sobrecentro.

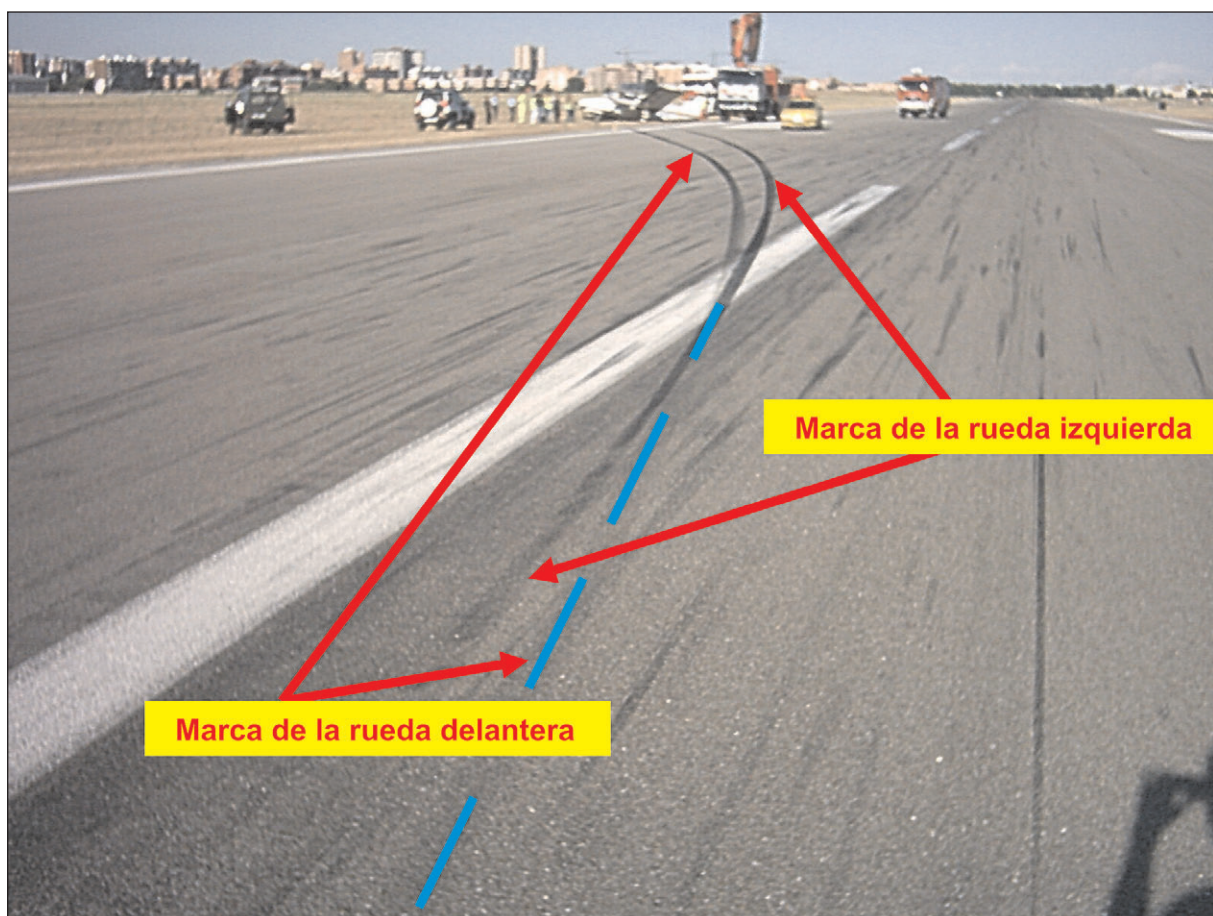
En la carrera de aterrizaje las ruedas dejaron marcas en la pista que revelan una trayectoria curva a la izquierda según el sentido de avance. Se aprecian claramente las huellas dejadas por la rueda de morro y la rueda principal izquierda. La posición relativa de esas huellas indica un deslizamiento de la aeronave con un giro asociado respecto al eje vertical que hacía que la dirección a la que apuntaba el eje longitudinal del avión se fuera separando progresivamente a la izquierda de la tangente a la trayectoria.

Figura 3. Marcas de frenada

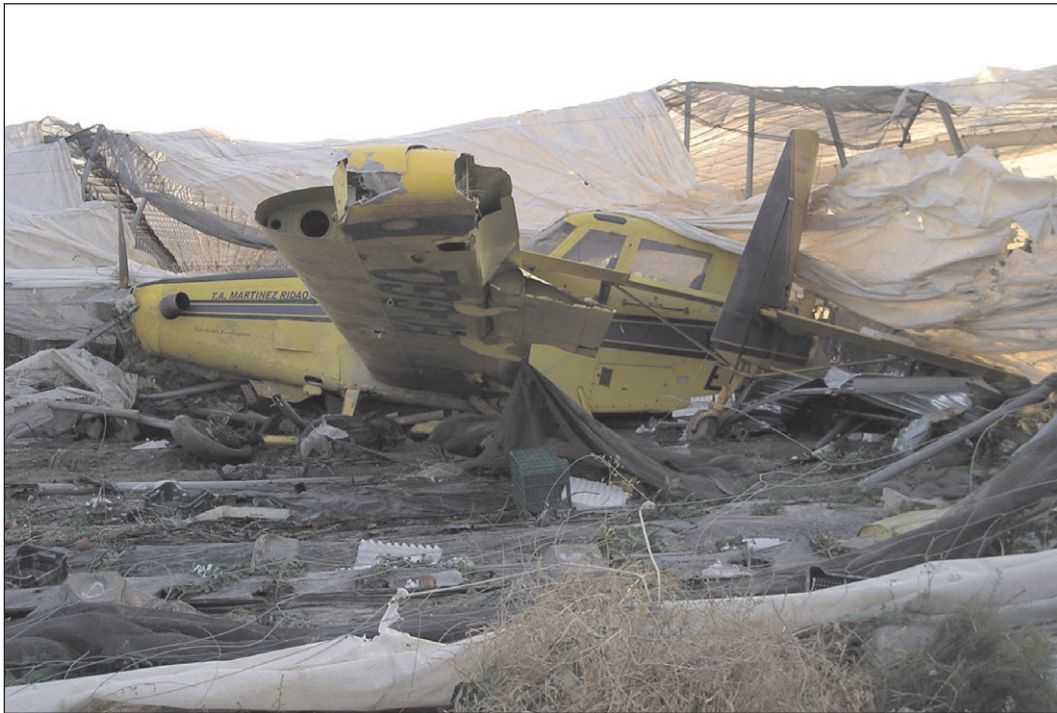
Al inspeccionar los restos se observó que la cola tenía una rotura que la había colocado perpendicular al fuselaje de la aeronave y en el lado izquierdo. No presentaba impactos de consideración por lo que probablemente fue cortada por un cable metálico del invernadero.

Foto 1. Restos de la aeronave

El plano izquierdo había perdido la mayor parte del alerón y todo el flap, así como parte del extremo del ala. En el borde de ataque no aparecía ningún impacto significativo.

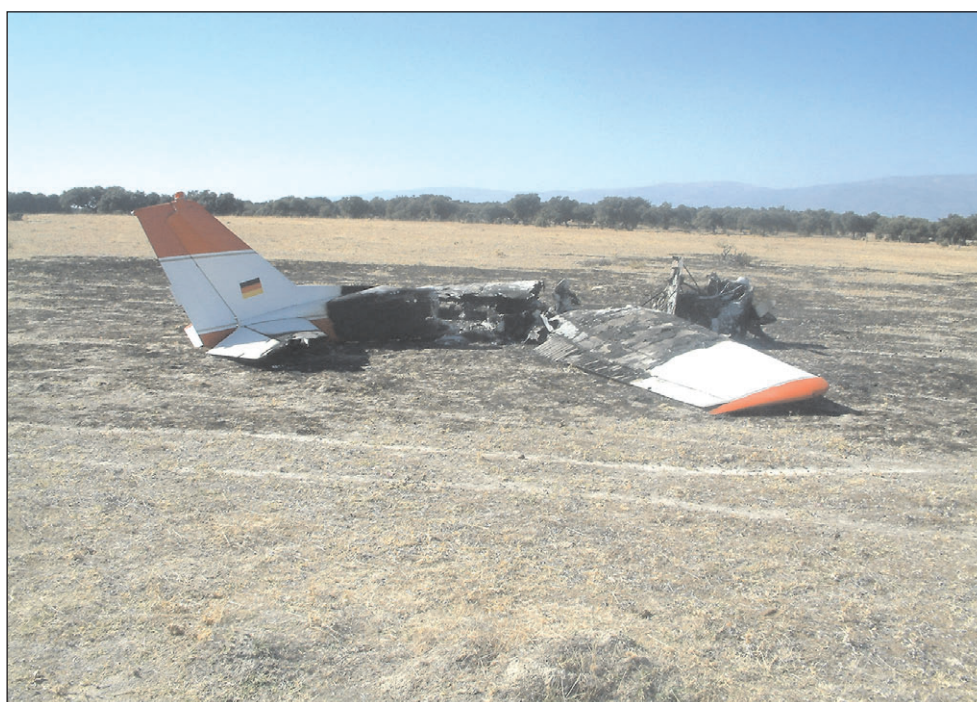
Foto 1. Vista general de la aeronave

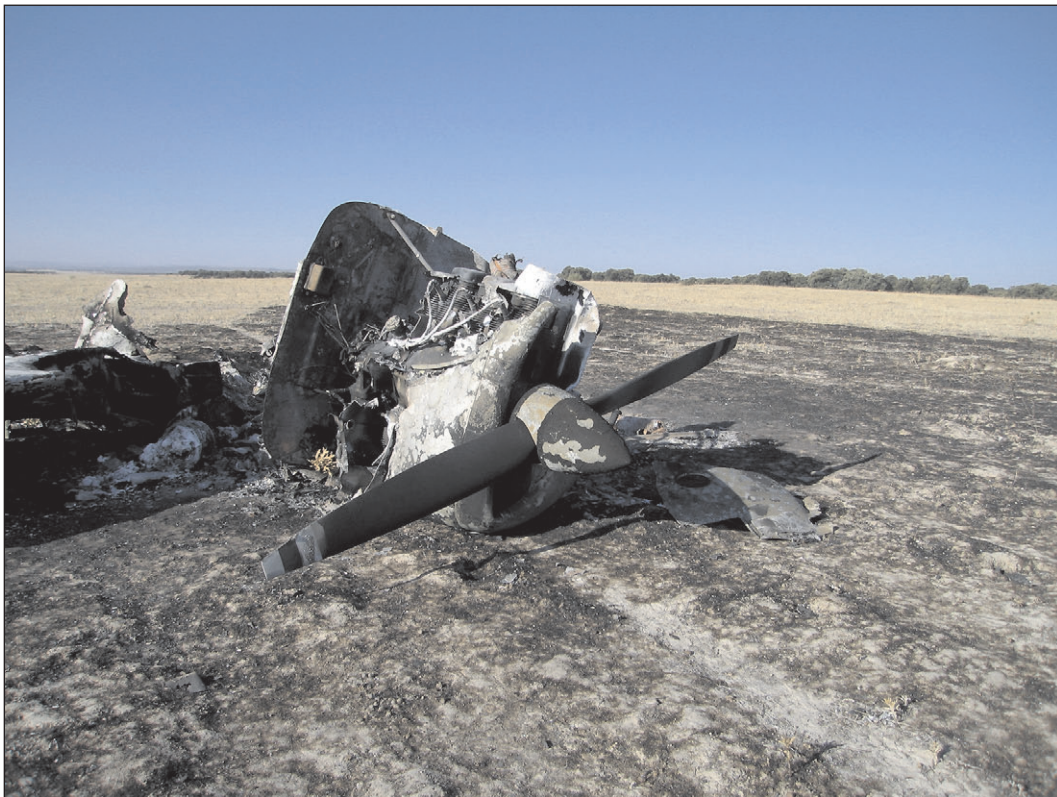
tera con la provincia de Toledo. En el recorrido de aterrizaje en tierra el avión rodó aproximadamente 110 m a lo largo de un camino que formaba 30° con el norte y luego viró a la izquierda recorriendo otros 60 m hacia el N quedando detenido y orientado en dirección 350° N. Una vez detenido se incendió, quedando destruida la cabina y el resto del fuselaje hasta la cola, la cual no ardió. Ambos planos estaban quemados desde el encastre hasta el 60% de su envergadura, resultando calcinados los flaps, pero no los alerones. El motor estuvo sometido a altas temperaturas pero no llegó a arder. La hélice también estaba dañada por las elevadas temperaturas a las que estuvo sometida, pero no tenía señales de haber recibido ningún impacto y no estaba doblada.

Foto 2. Vista general del motor y la hélice

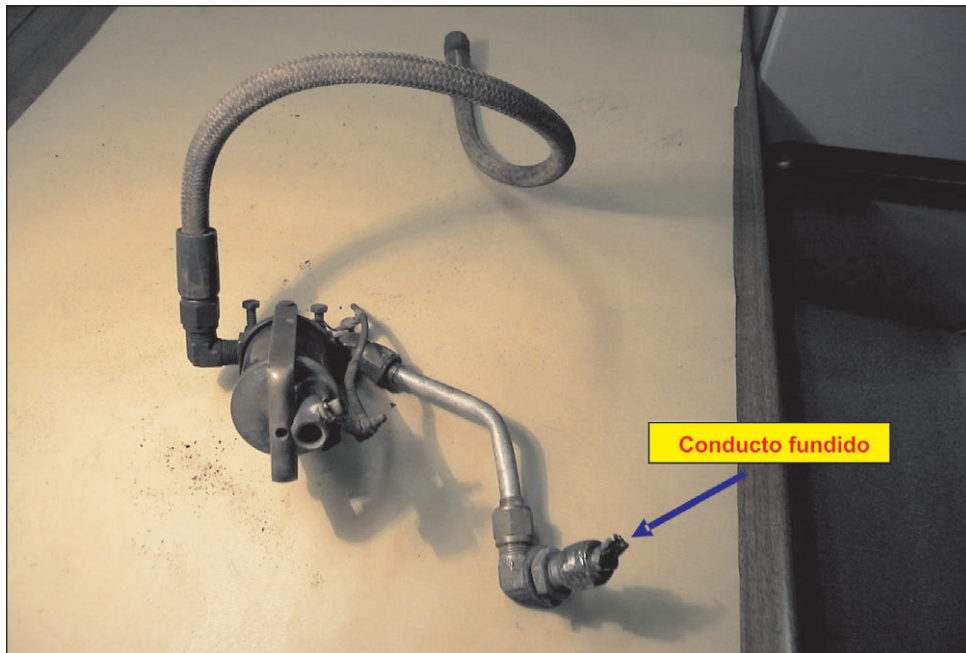
El incendio se produjo desde el mamparo cortafuegos hacia atrás (hacia la cabina) y se inició antes del filtro de combustible, ya que los elementos posteriores al mismo no estaban quemados, aunque sí afectados por las altas temperaturas como se ve en el conducto flexible que va desde el filtro al carburador (Foto 3). El conducto que conecta el filtro («gascolator») con el bloque formado por las válvulas distribuidora y selectora de combustible estaba quemado justamente desde el lugar por donde atraviesa el mamparo cortafuegos, indicando así a presencia de gasolina en su interior. El otro extremo del conducto, después del mamparo, estaba perfectamente conectado al filtro.

Foto 3. Estado del filtro de combustible

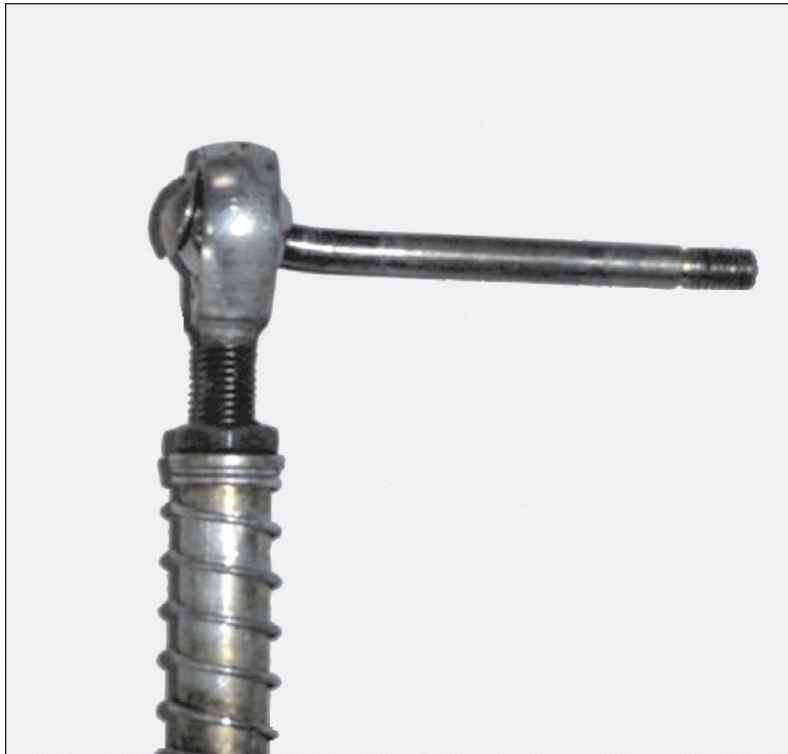
Foto 1. «Down lock link» y tornillo de unión al «retraction link»

La incorrecta sujeción del sobrecentro se debía a la conjunción de dos factores: la escasa longitud del tensor «down lock link» y la deformación del tornillo de unión de este elemento al «retraction link», que en la práctica se traduce en una disminución de la longitud del tensor.

La deformación que presenta el tornillo está claramente producida por esfuerzos de flexión, que solamente han podido ser originados por las cargas transmitidas por el «down lock link». Este hecho llama la atención, ya que la unión de este elemento al tornillo se realiza a través de una rótula, que es un tipo de unión que se caracteriza por no transmitir generalmente esfuerzos de ese tipo, además de que la zona del tornillo en la que va fijado está en voladizo (véase Figura 3). Dadas estas características, si el tornillo está bien apretado, dicha zona únicamente estará sometida a esfuerzos de cortadura. Ahora bien, si el tornillo estuviese deficientemente apretado, si podrían aparecer cargas de flexión. Por lo tanto, se considera que el tornillo se deformó a causa de un deficiente apriete del mismo.

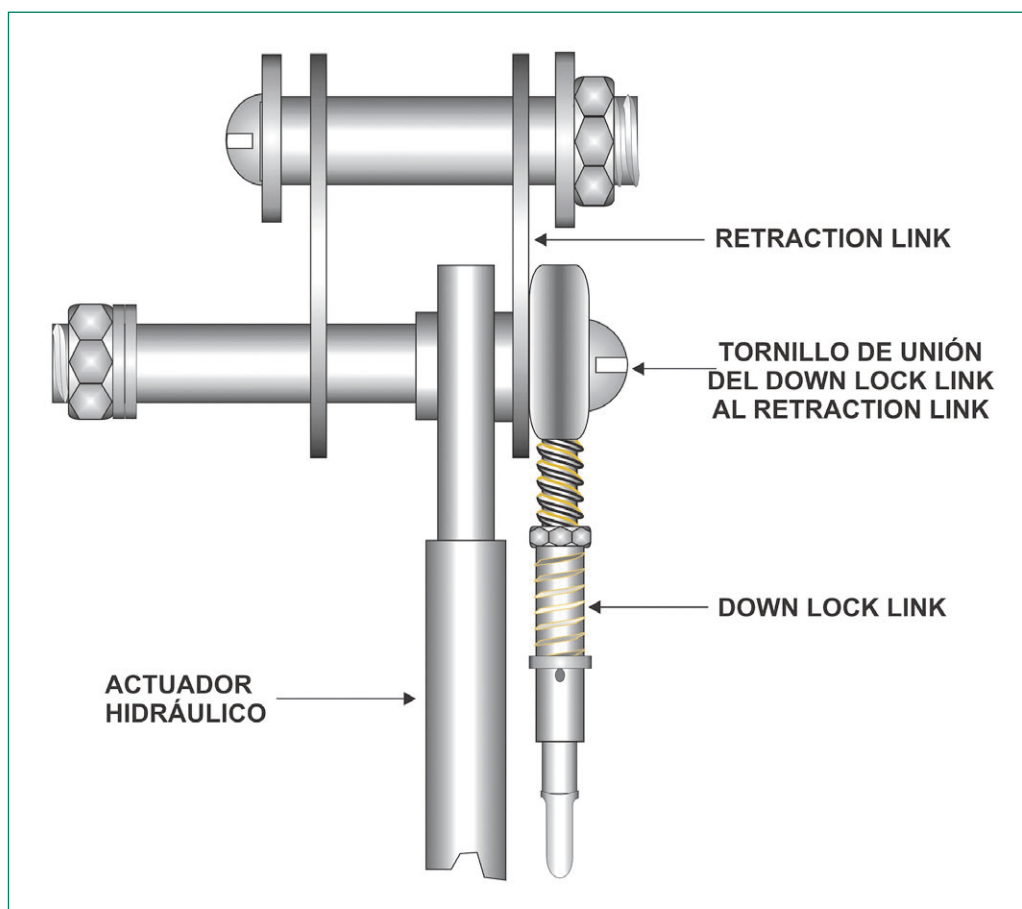
Figura 3. Unión del «down lock link» al «retraction link»

La retracción de la pata de morro de la aeronave fue originada por una defectuosa sujeción del sobrecentro por parte del tensor «down lock link».

El origen del mal comportamiento del «down lock link» estuvo, por un lado, en un incorrecto reglaje de la longitud del propio tensor, y por otro en la deformación del tornillo de unión del tensor al «retraction link», probablemente por un apriete deficiente y que supuso un incremento en el desajuste de dicho tensor.
