Fecha y hora	Martes, 18 de abril de 2006; 12:45 h local
Lugar	Aeródromo de Beas de Segura (Jaén)

Matrícula	OH-948
Tipo y modelo	SCHEMPP-HIRT NIMBUS-4DM
Explotador	Privado

INFORME

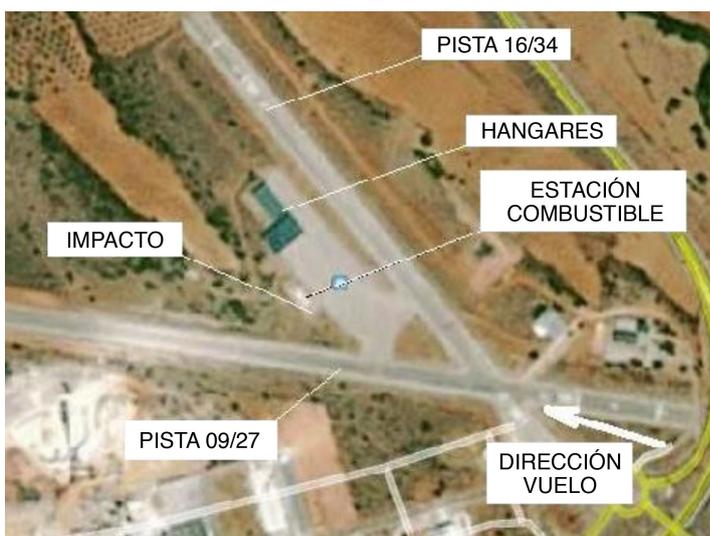
Figura 1. Situación del punto de impacto en el aeródromo

En la figura 1 se puede ver la situación de los elementos citados del aeródromo y la del punto de impacto, así como la dirección de vuelo en el aterrizaje.

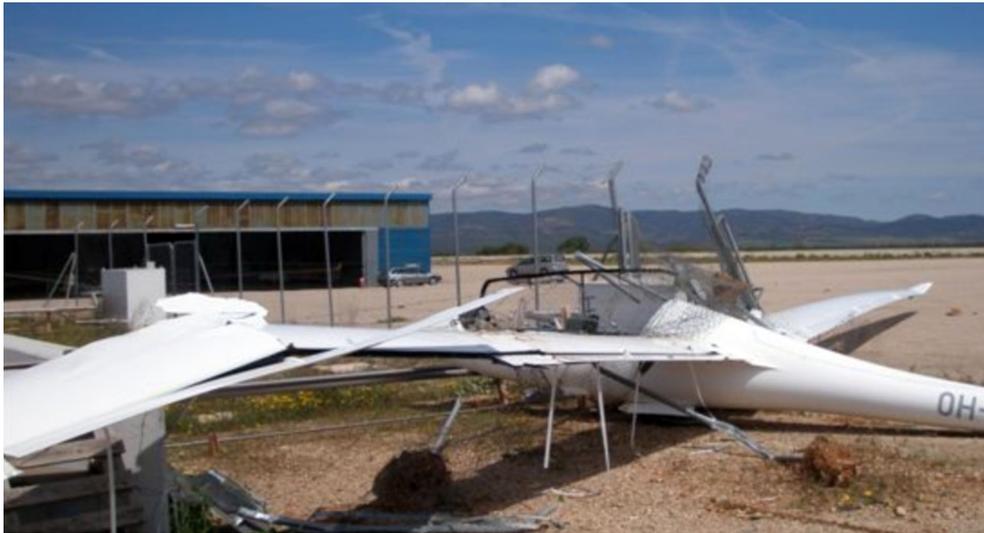
Tras el accidente, los restos de la aeronave quedaron agrupados sobre la valla perimetral de la estación de combustible (fig. 2).

Figura 2. Restos de la aeronave

El impacto produjo la rotura del ala izquierda y, transversalmente, el pilón del fuselaje en la mitad de su longitud hacia la cola.

Asimismo, resultaron dañadas prácticamente todas las superficies de control de las alas y también de los bordes de ataque, en especial las secciones que impactaron directamente contra alguno de los postes de la valla.

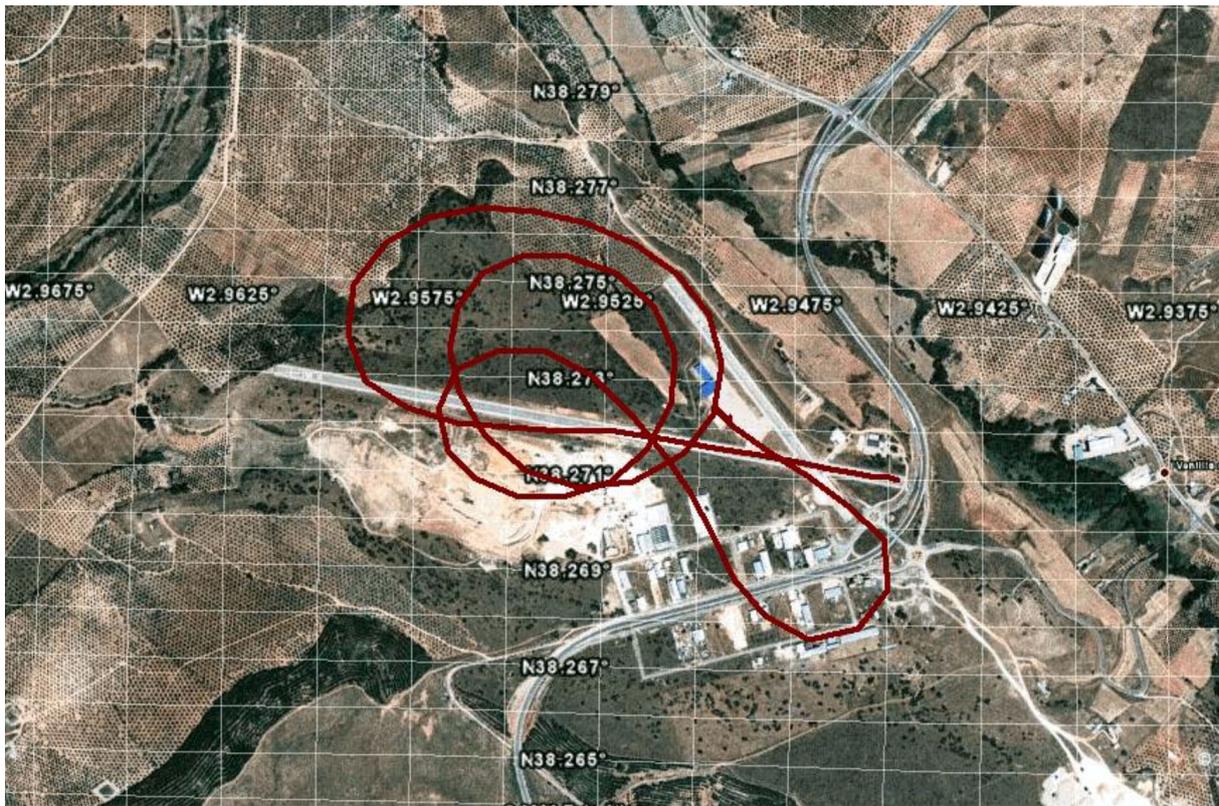
Gráfico 1

En el Gráfico-1 se ha representado la trayectoria que siguió el velero. Evolucionó sobre la vertical del aeródromo y tras la parada del motor hizo un viraje a derechas y otro viraje a base izquierda y final, muy ceñidos, que implican alabeos del orden de los 45°.

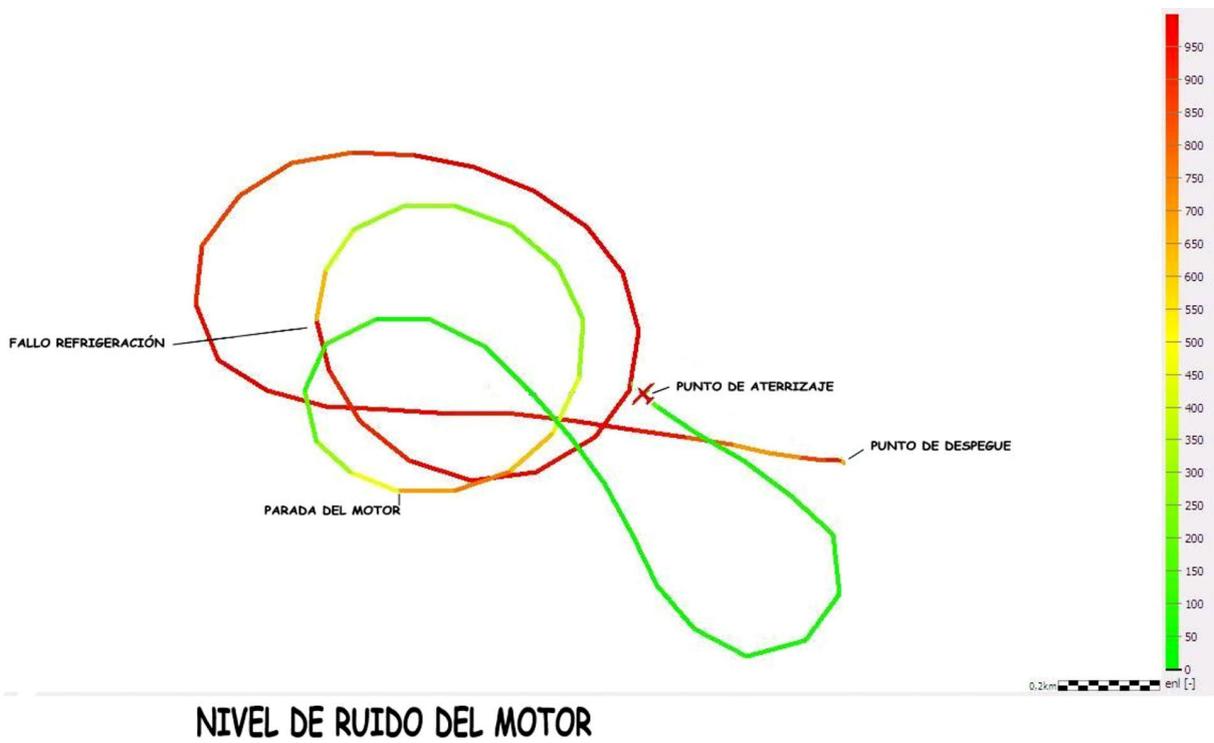
Gráfico 2

En el Gráfico-2 se hace una representación del nivel de ruido del motor. Se puede apreciar el instante en el que se reconoce el fallo de refrigeración, la bajada de potencia para enfriarlo y la siguiente subida y parada final del motor.

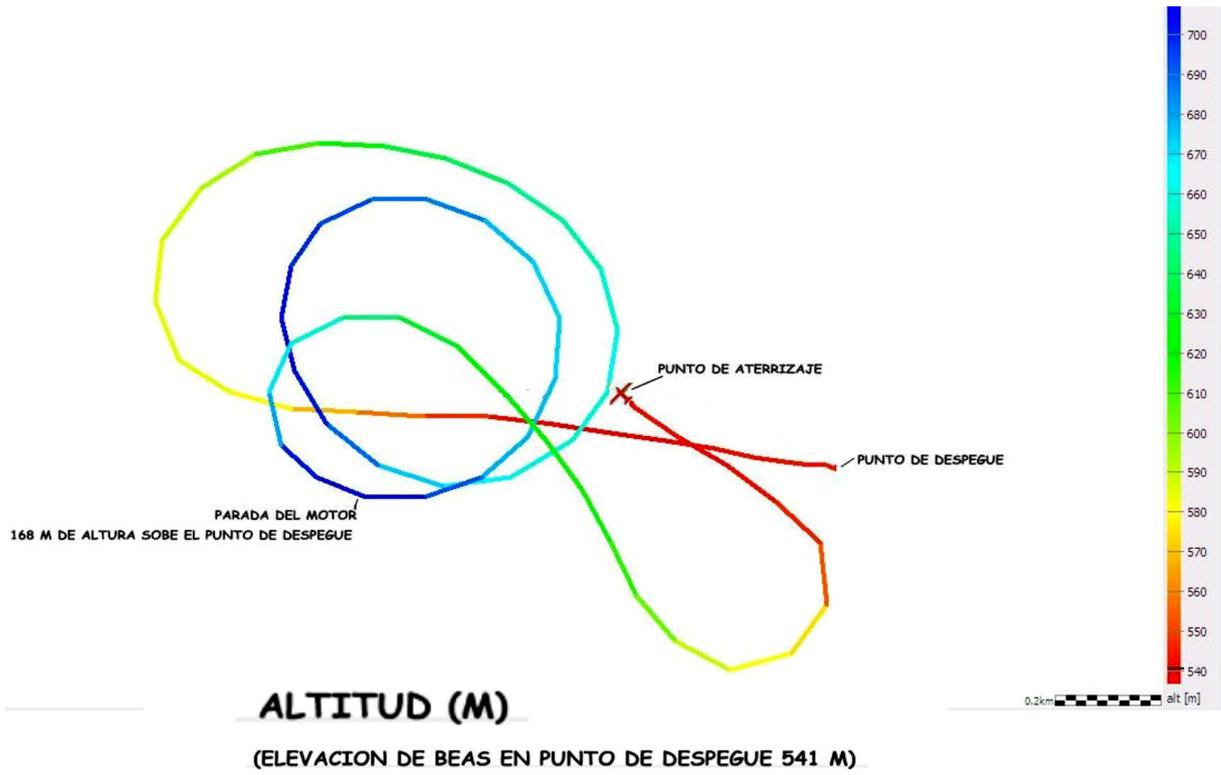
Gráfico 3

En el Gráfico-3 se ha representado la evolución de altura durante el vuelo. El instante de parada del motor ocurre a 168 m de altura barométrica sobre el punto de despegue. El viraje a final se hace con 20 ó 30 m de altura. La punta del plano izquierdo estaría unos 8 m más abajo.

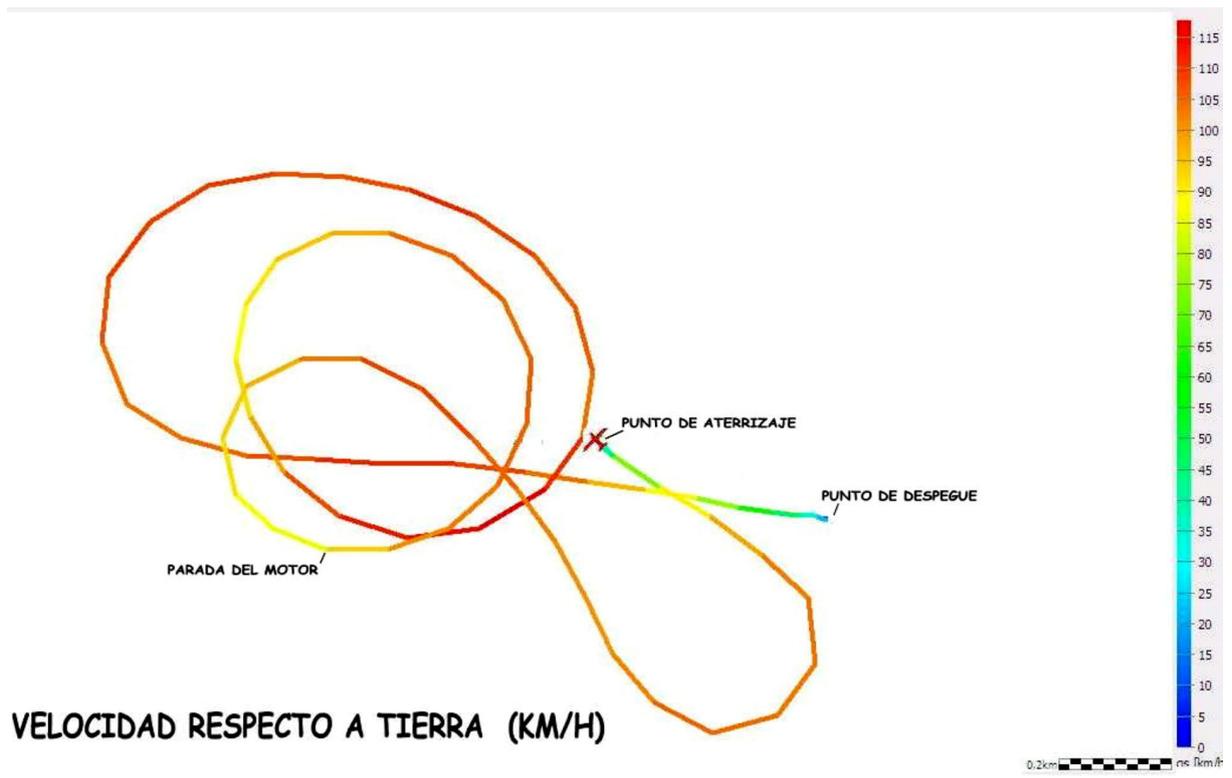
Gráfico 5

En el Gráfico-5 se representa la información de la velocidad vertical. La resistencia de la hélice en los segundos posteriores a la parada del motor y más tarde, las pronunciadas maniobras, hacen que el variómetro acuse descensos de más de 3 m/s.
