Fecha y hora	Miércoles, 7 de junio de 2006; 17:15 h local
Lugar	Término municipal de Cabra (Córdoba)

Matrícula	D-EOBA
Tipo y modelo	MORANE SAULNIER MS893
Explotador	Privado

INFORME

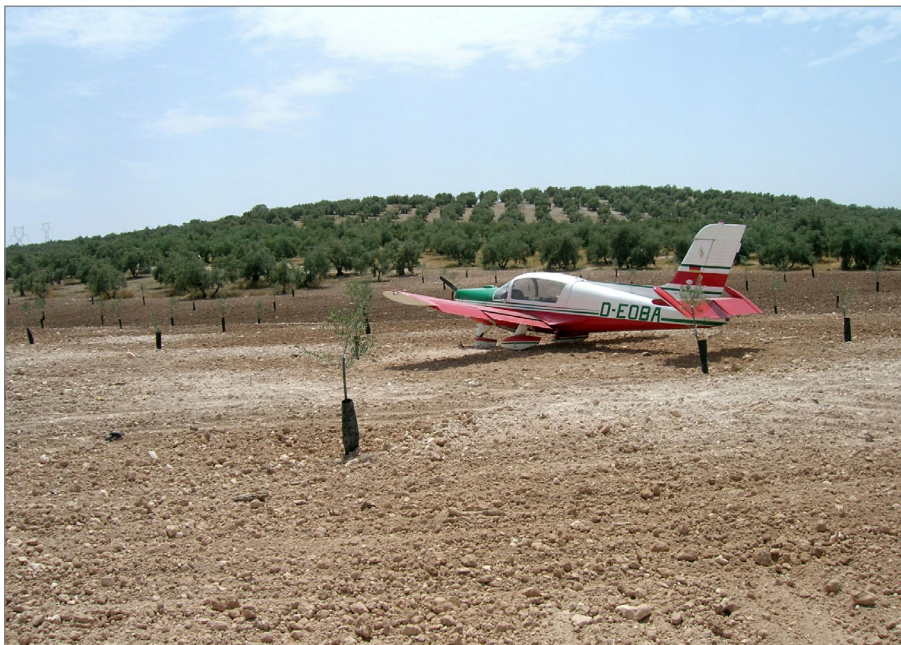
Foto 1. Vista de la aeronave en el terreno donde aterrizó

A consecuencia de los impactos sufridos durante el aterrizaje, la aeronave resultó con daños en el borde de ataque del plano izquierdo, así como en el estabilizador horizontal y en el timón de profundidad. También resultaron dañados algunos plantones de olivo existentes en la parcela por impacto de la aeronave contra ellos.
