Fecha y hora	<b>Martes, 1 de agosto de 2006; 19:55 h local<sup>1</sup></b>
Lugar	<b>Cortes de la Frontera (Málaga)</b>

Matrícula	<b>D-HAFV</b>
Tipo y modelo	<b>AGUSTA BELL AB-412</b>
Explotador	<b>FAASA</b>

Tipo de operación	<b>Trabajos aéreos – Comercial – Lucha contra incendios</b>
Fase del vuelo	<b>Aterrizaje</b>

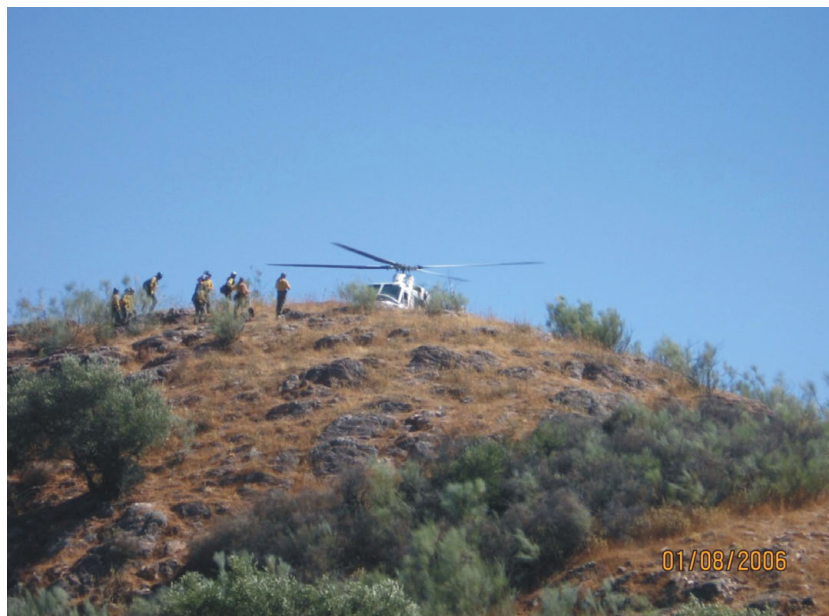
Figura 1. Aterrizaje en Cortes de La Frontera

El helicóptero aterrizó en la ladera de un cerro, cerca de la cima. El terreno donde apoyó los patines estaba configurado por rocas semienterradas que conformaban un piso irregular. El helicóptero aterrizó con su eje longitudinal paralelo a la línea de máxima pendiente y con el morro apuntando hacia la cima (ver figura 1).

- La elevada pendiente de la zona en la que se posó el helicóptero.
- Las irregularidades del terreno sobre el que estaban apoyados los patines, que estaba formado por tierra y rocas semienterradas que no permitían unas buenas condiciones de apoyo.
- Que el sistema *force trim* estuviera desactivado.
- Que la palanca del mando colectivo no estuviera en su posición más baja.

1. El helicóptero se posó sobre un terreno irregular que no aseguraba un apoyo estable de los patines en tierra.
2. El piloto no ejecutó correctamente el procedimiento de después del aterrizaje
3. No se había armado el sistema eléctrico de apertura del gancho de carga.
4. La distribución del personal de la BRICA en el despliegue y plegado del helibalde dificultaba el alejamiento del helicóptero en caso de peligro.
5. El helibalde permaneció enganchado en todo momento al gancho de carga.
6. Es probable que el helibalde, colgado del helicóptero, se desplazara en el aire, lateral y verticalmente, de manera brusca durante el despegue del helicóptero.
