RESUMEN DE DATOS

Fecha y hora	Miércoles, 27 de septiembre de 2006; 14:25 h local
Lugar	Aeropuerto de Málaga

Aeronave n.º 1	Aeronave n.º 2
Matrícula	EC-ELI	G-XLMB
Tipo y modelo	CESSNA 152	CESSNA CITATION EXCEL
Explotador	Airman	Aviation Beauport

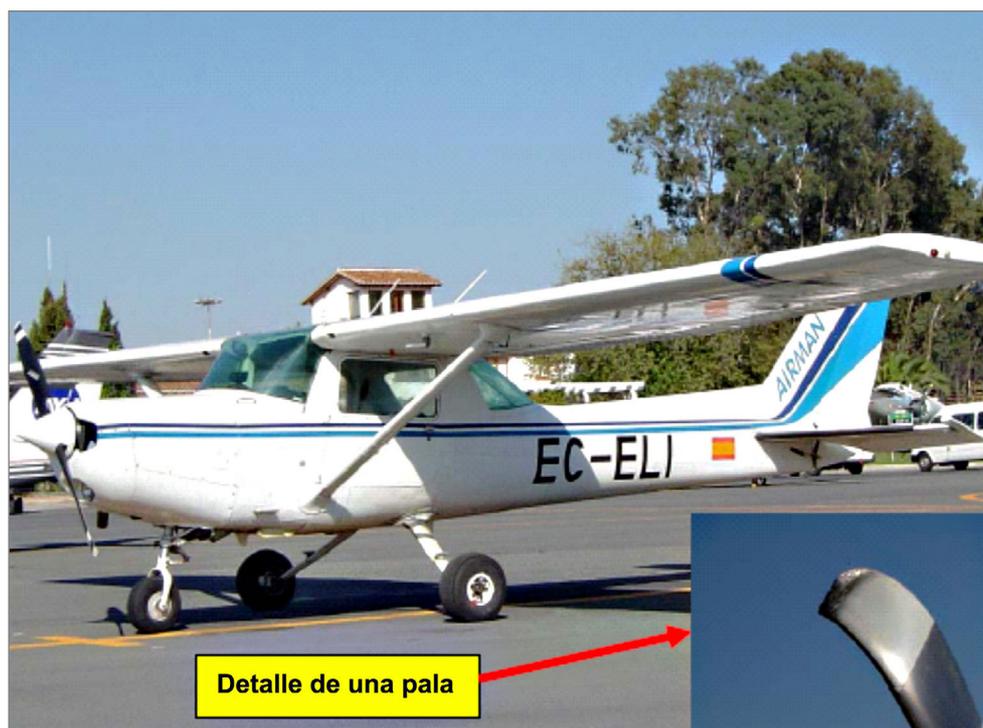
La aeronave Cessna 152, de matrícula EC-ELI, se dirigía en rodadura a la plataforma de estacionamiento en el Aeropuerto de Málaga, después de haber realizado un vuelo de instrucción con un alumno piloto como único ocupante desde el Aeropuerto de Granada y haber aterrizado por la pista 13. Cuando estaba entrando en plataforma, un avión Cessna Citation Excel de matrícula G-XLMB realizaba una prueba de motor y los gases de escape impulsaron a la EC-ELI levantándola del suelo por la cola, desplazándola y haciéndola girar 90°, para finalmente terminar golpeando en la caída con el morro en el suelo resultando dañada la hélice.

Figura 1. Fotografía de la aeronave y detalle de una pala

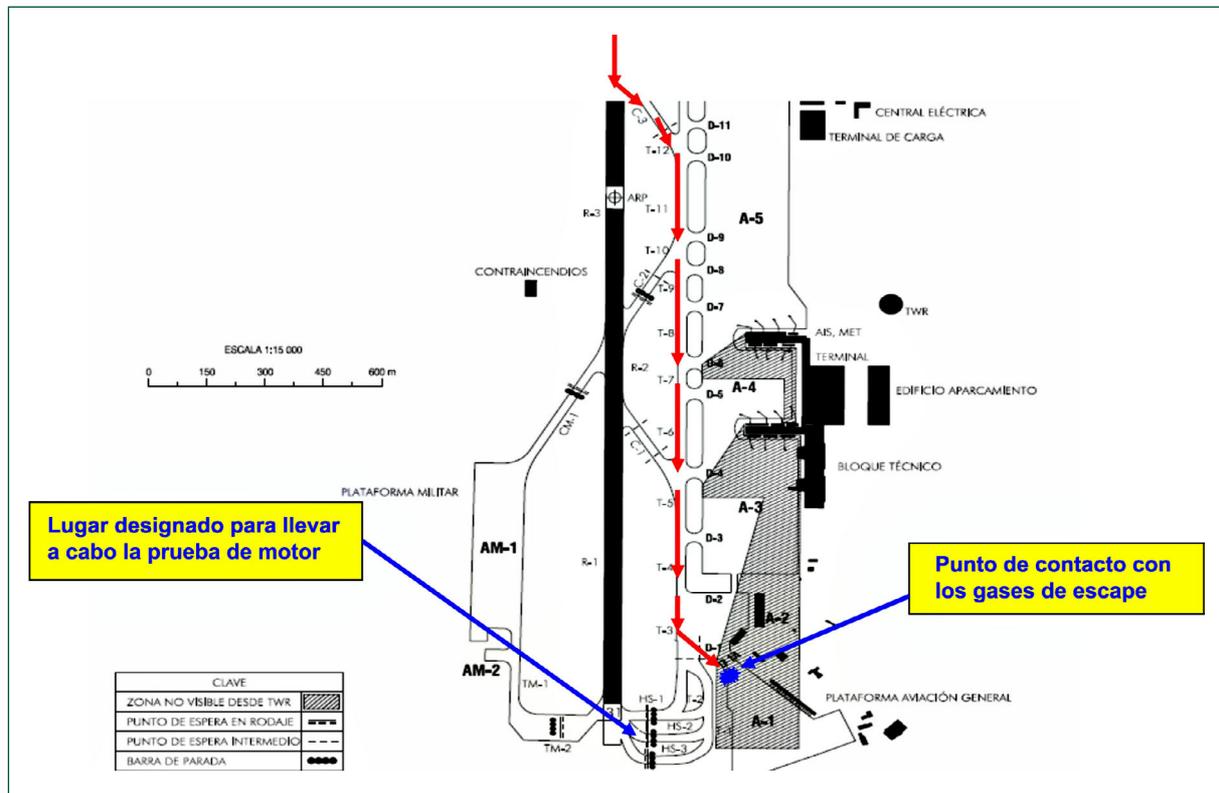
El Aeropuerto de Málaga tiene de coordenadas 36° 40' 30" N y 4° 29' 57" W, y una elevación de 15,9 m. La designación de sus pistas es 13-31. En la figura 2 se puede ver un plano del aeródromo, y sobre el mismo el recorrido que realizó el avión Cessna 152 y el lugar en el que fue afectado por los gases del avión Cessna Citation. Se puede ver también cuál era el punto designado para realizar una prueba de motor de alta potencia cuando estaba en uso la pista 13.

Figura 2. Recorrido del avión y punto de contacto con los gases de escape
