CIAIAC

Informe técnico A-064/2006

Accidente ocurrido el 15
de diciembre de 2006, a la
aeronave Piper PA-34-220T,
matrícula EC-HOL,
en aproximación a la pista 02
del Aeropuerto de Jerez
(Cádiz – España)

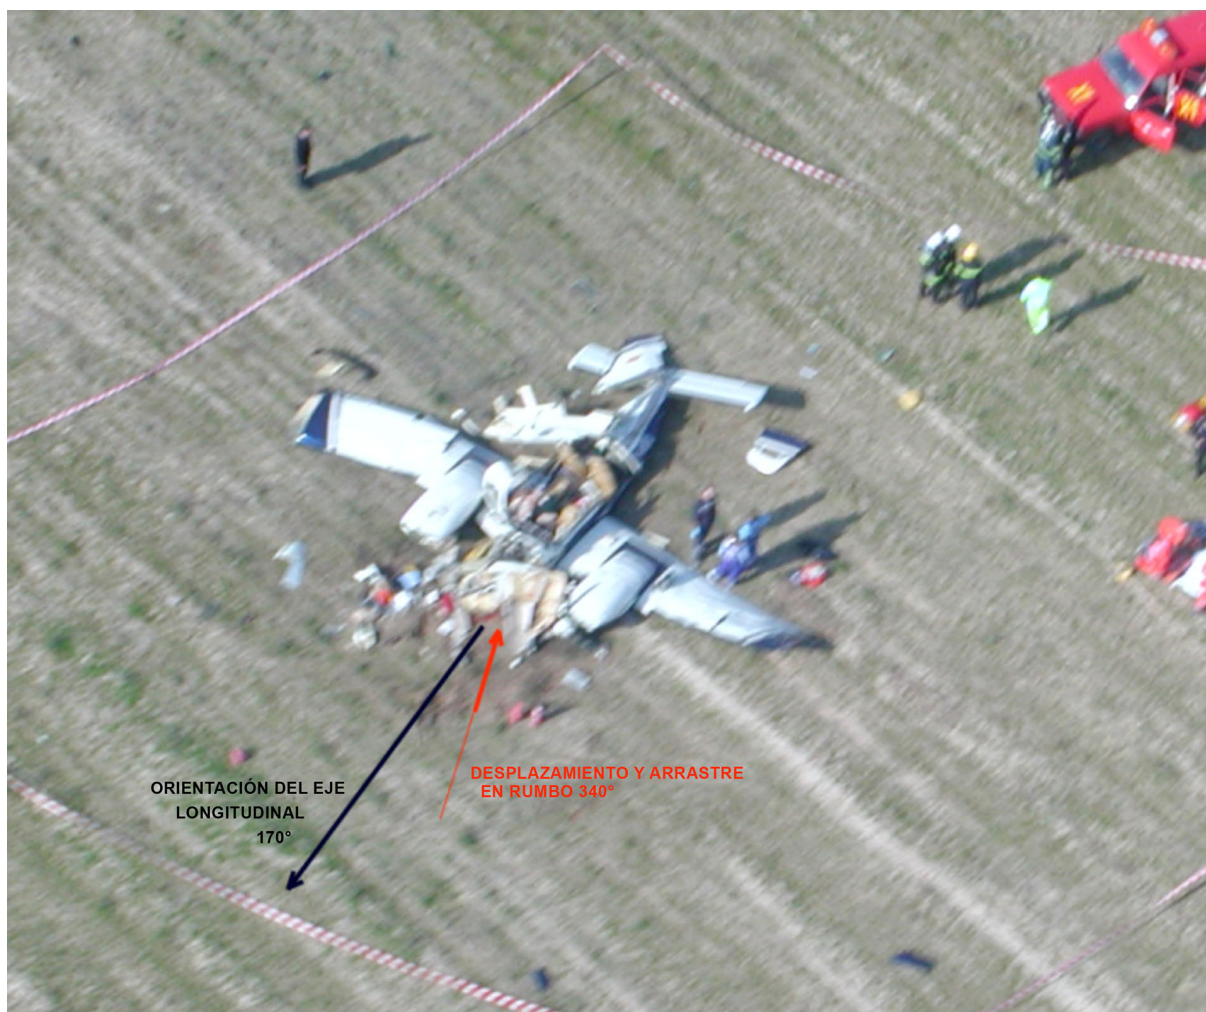
Figura 1. Vista aérea de los restos

Una fotografía general, desde el aire, de la zona muestra que tras el impacto de la aeronave, que en ese instante tenía un rumbo 170°, aproximadamente, arrastró hacia atrás tan solo un par de metros en un rumbo aproximado de 340°.

Todos los restos quedaron agrupados, con el morro y las partes delanteras del avión destrozados. El ala descansaba sobre su intradós y el fuselaje permanecía unido a ella. El empenaje de cola mostraba menos daños, aunque el plano vertical se había desprendido y abatido sobre el terreno al lado derecho del fuselaje.

- El morro estaba fragmentado en trozos pequeños.
- La punta del ala izquierda había golpeado con fuerza el suelo y el ala se había doblado y deformado hacia arriba.
- El ala derecha se había doblado hacia abajo y colapsado en una sección situada al exterior de la góndola del motor.
- El empenaje de cola no arrastró sobre el terreno.
- La hélice izquierda estaba separada del plato del cigüeñal del motor. Ninguna de las tres palas mostraban deformaciones del material. Dos palas estaban embarradas; la tercera, en posición vertical, estaba limpia e intacta. El paso de las palas era fino.
- En el barro del suelo se observaron huellas de las dos palas de la hélice izquierda que habían compactado el terreno por su intradós.

De esas observaciones y daños estructurales se desprende que, en el momento del impacto con el terreno, el avión estaba en configuración de tren abajo y flaps extendidos 10°, que el motor derecho estaba suministrando una potencia elevada a la hélice y que el motor izquierdo no estaba suministrando potencia; además, la hélice izquierda no se había abanderado.

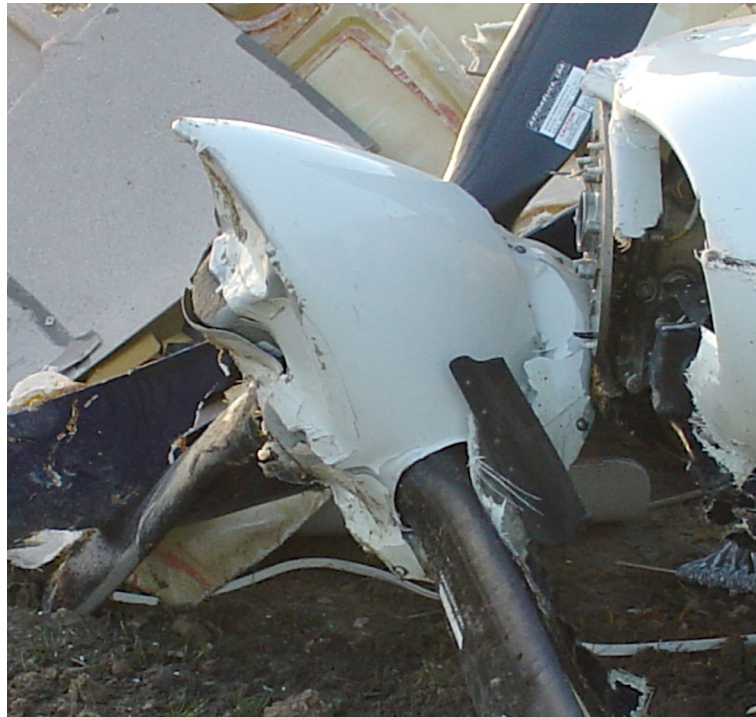
Figura 2. Fotografía del cono de la hélice izquierda

Los daños en el morro, el cono de la hélice izquierda y la punta del plano izquierdo, hicieron ver que el avión descendía con una actitud de ángulo de picado de unos 40° , alabeado a la izquierda y desplazándose con velocidad negativa hacia atrás, en rumbo 340° cuando su morro apuntaba al de 170° . Estas apreciaciones confirmaron que la aeronave estaba desarrollando una barrena, al mismo tiempo que mantenía su inercia del movimiento en la senda de aproximación.

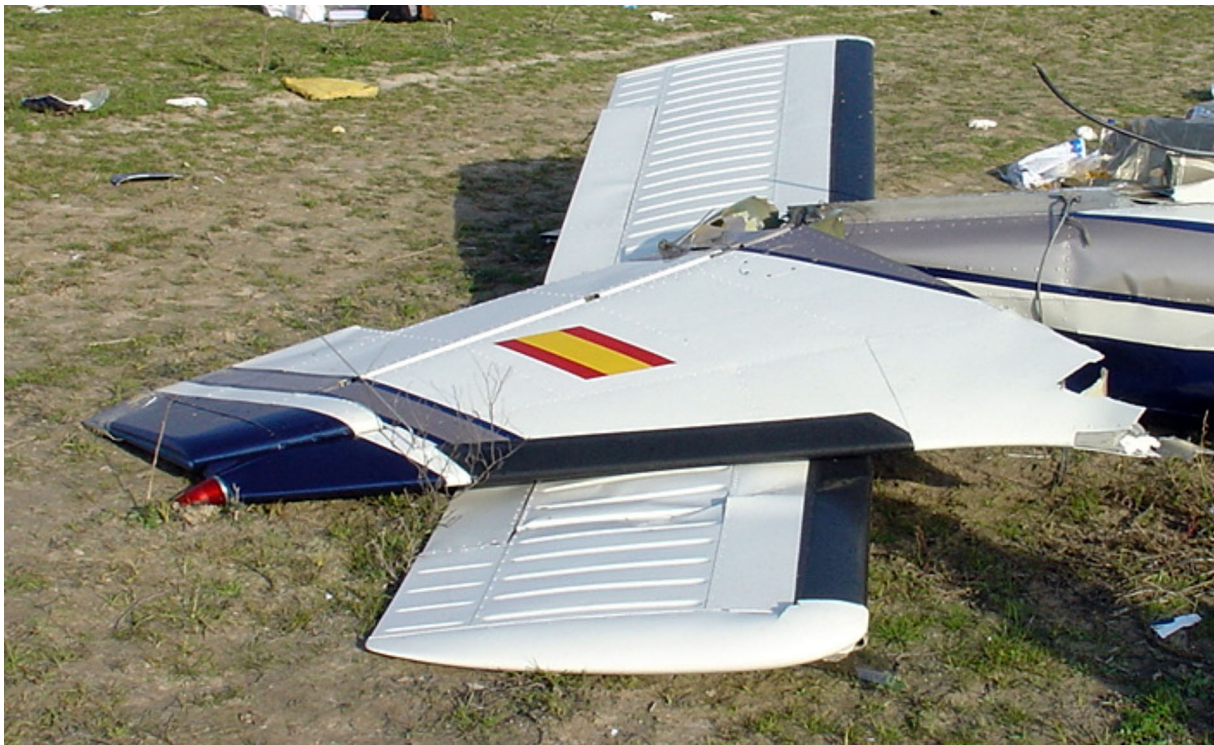
Figura 3. Fotografía de los restos del empanaje de cola del EC-HOL

El ala derecha flexó hacia abajo, al igual que el fuselaje trasero que, bajo las cargas de tierra, dobló y se plegó al terreno con escasa energía. Se puede observar que el empenaje de cola no arrastró sobre el terreno y apenas sufrió daños locales.

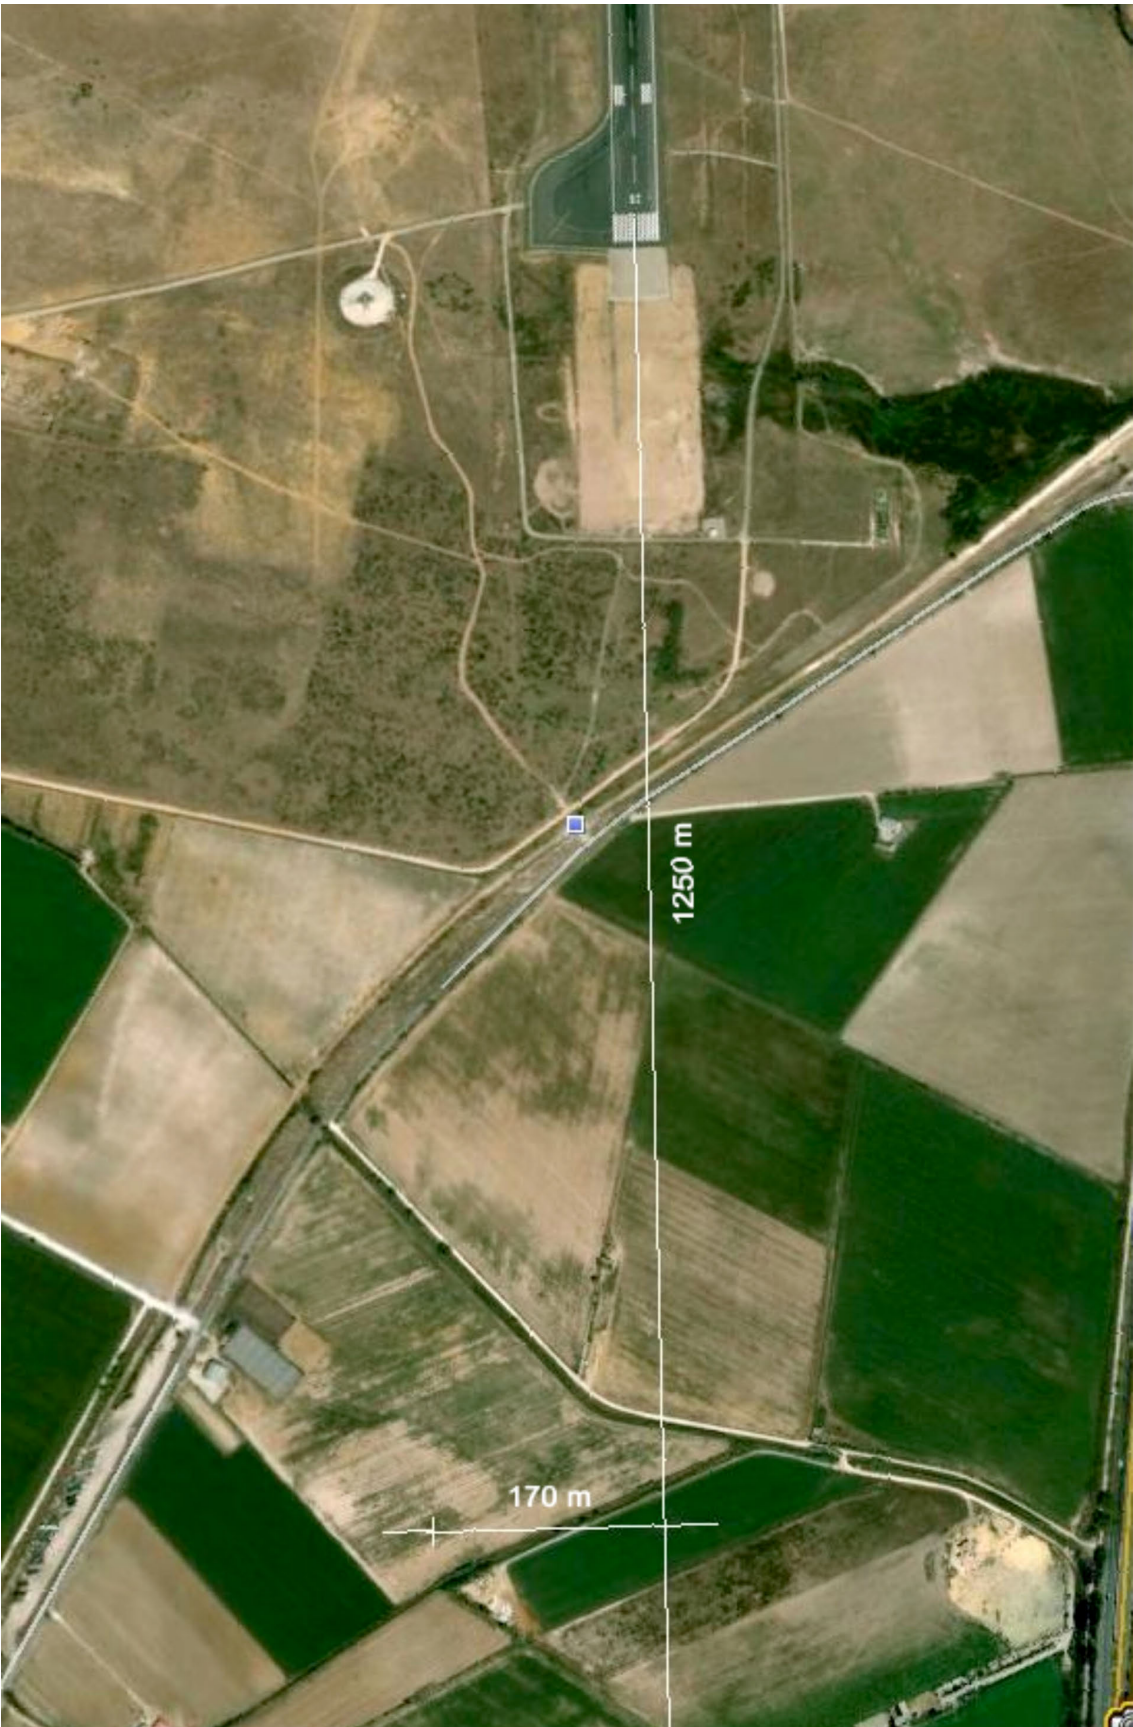
Lugar del impacto

El punto del impacto de la aeronave con el terreno se situó a 1.250 m al sur de la cabecera de pista 02 y 170 m de distancia hacia el oeste de la prolongación del eje de pista (véase figura en el Apéndice C).
